Uppdrag: Detaljplan Mjusjön

Markteknisk undersökningsrapport/ Geoteknik (MUR/GEO)

Detaljplan Mjusjön

209416

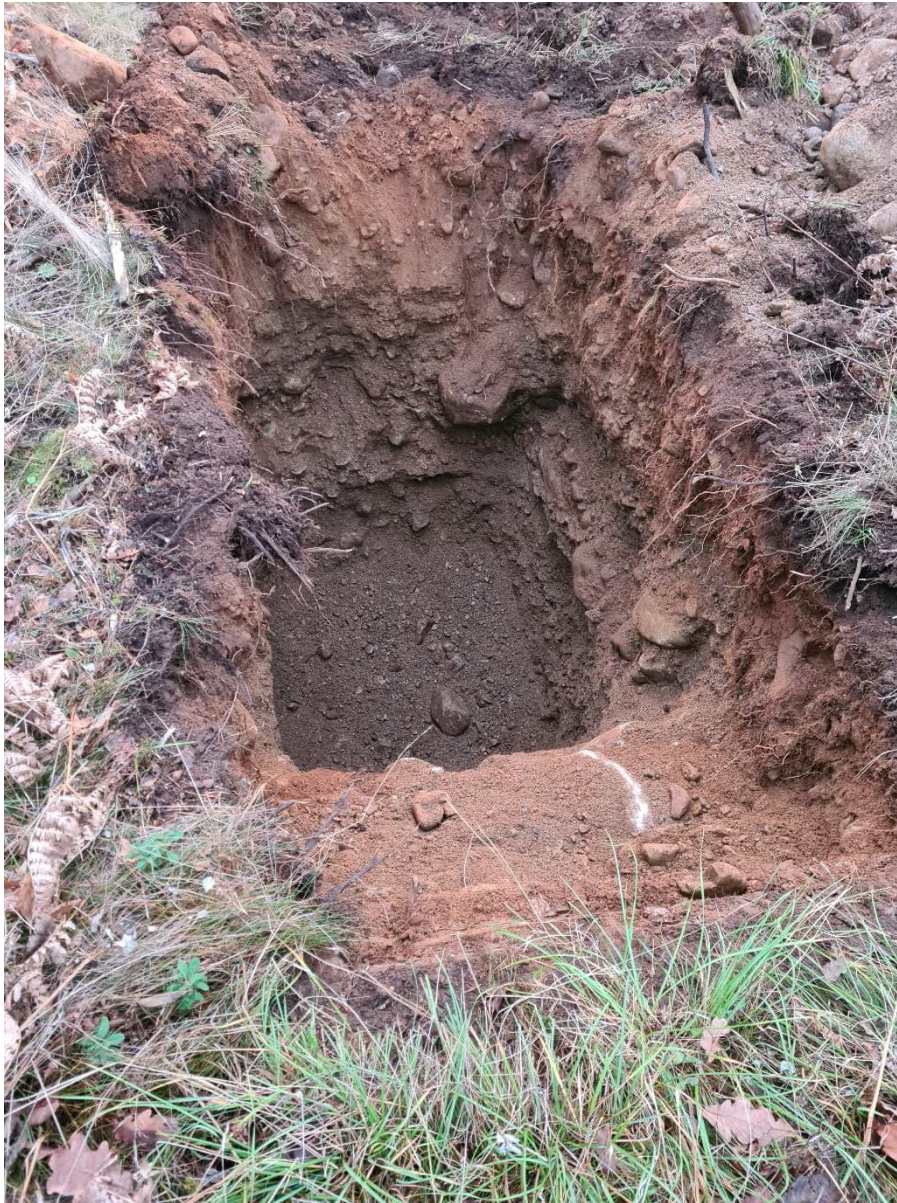
PROVGROPSNUMMER: **15**

Väldigt blockigt och stenigt i detta område. I början var det grus medan i botten var det finare material, sand
