Kulturmiljöprogram Emmaboda kommun  
**Plaggebo**

## PLAGGEBO

## Klass 1

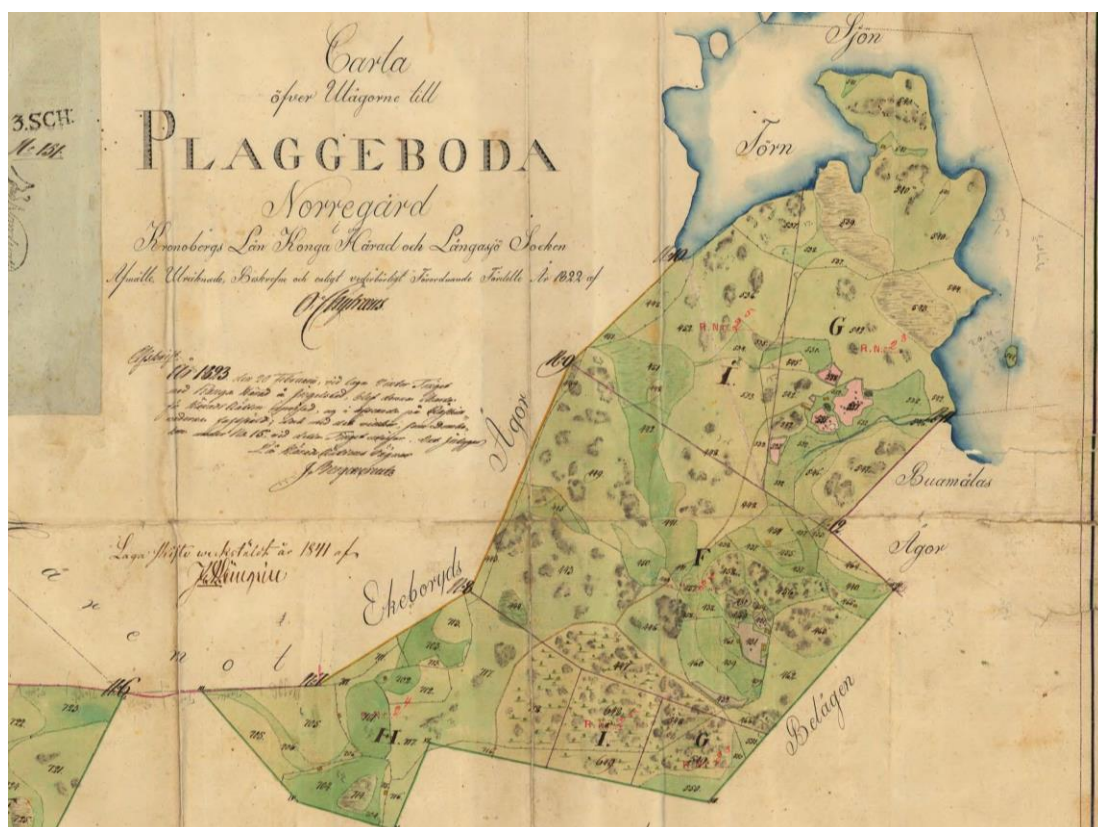
Utsnitt ur karta från 1843 visar att området mot sjön, en bra bit ifrån själva byn, hade stor ekonomisk betydelse i bondesamhället. Mellan alla stenar (som redovisats) användes markerna till odling eller slätter.

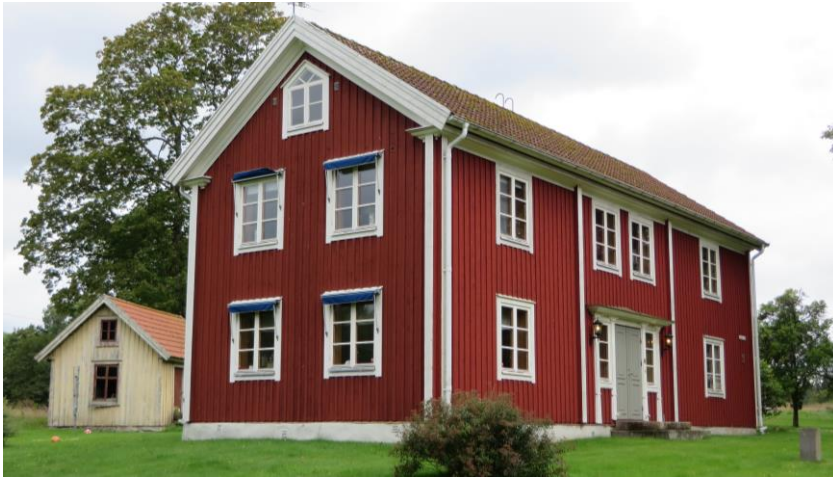
*En av de centrala liggande mangårdsbyggnaderna. Huset har kvar traditionell färgskala och entréparti (Plaggebo 2:8).*

I norra delen av gamla bykärnan ligger tre stora mangårdsbyggnader tätt intill varandra och nära vägen, två tvåvånings parstugor, (Plaggebo 2:8, ca 1850-talet) och (Plaggebo 2:6, ca 1840) samt en bredbyggnad (Plaggebo 2:4, före 1820, påbyggt till två våningar 1870). Strukturen utgör ett ålderdomligt karaktärsdrag. Till denna miljö, förr kallad Norregård, hör även ett bevarat undantagshus och olika ekonomibyggnader och ladugårdar, varav en traditionell ladugård i mycket dåligt skick. I gamla Södergårds bykärna finns två gårdar med bevarade parstugor. En är en panelklädd och gulmålad mangårdsbyggnad (Plaggebo Södergård 1:8, ca 1840) och en är rödmålad (Plaggebo Södergård 1:9, början av 1800-talet). Övriga mangårdsbyggander och ekonomibyggnader i byn är alla faluröda. De har förändrats t.ex. genom den släthyvlade ljusmålade panelen och tillkomna glasverandor. En av ladugårdarna i traditionellt utförande finns kvar här. De bevarade gårdsmiljöerna här, invid den slingrande byvägen, utgör exempel på det nationella skjutsväsendet. I fyra av gårdarna har detta bedrivits (omväxlande) in på 1900-talet. För att förstå och uppleva detta idag är både husen, hur de ligger och vägen viktiga. Det finns också

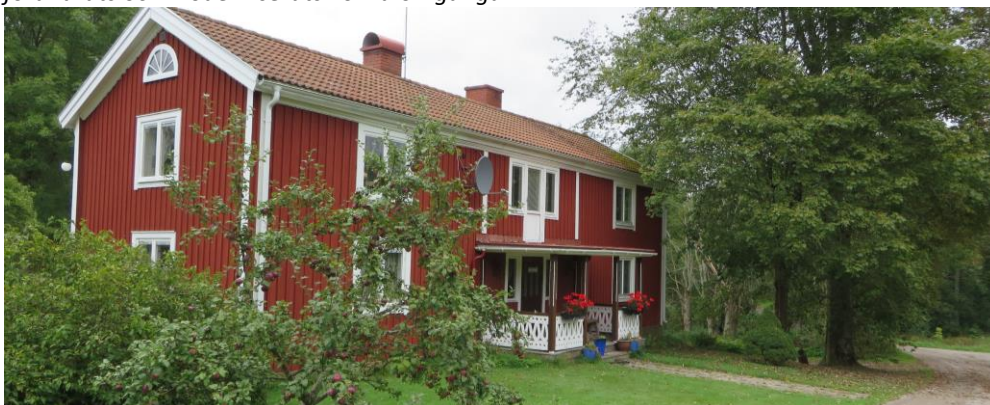
*Mangårdsbyggnaden har den karaktäristiska formen av tvåvånings parstuga. Ursprungligen har taket varit ett åstak, eftersom skorstenarna inte ligger inock (Plaggebo 2:6).*

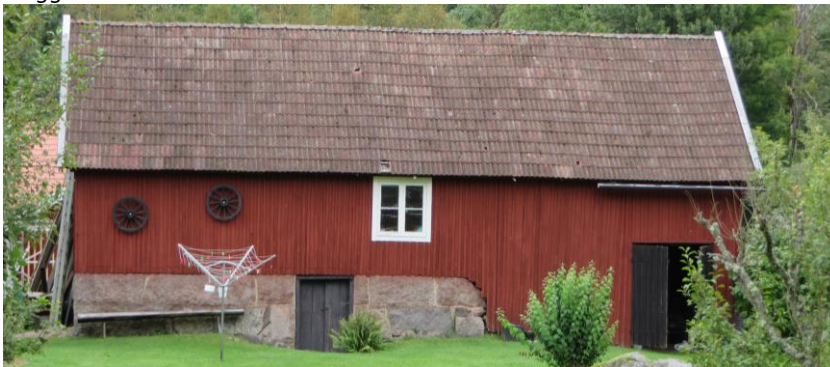
*Ett uthus med stenvägg väcker fantasin. Vilken funktion har detta haft i bondesamhället? Huset bidrar till gårdens kulturhistoriska värde (Plaggebo 2:4).*

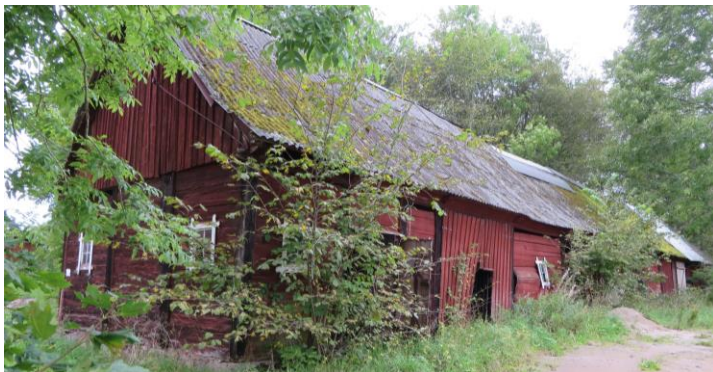
*Gårdens ladugård är byggd i skiftesverk på traditionellt sätt, och är kulturhistoriskt viktig i byn (Plaggebo 2:4).*

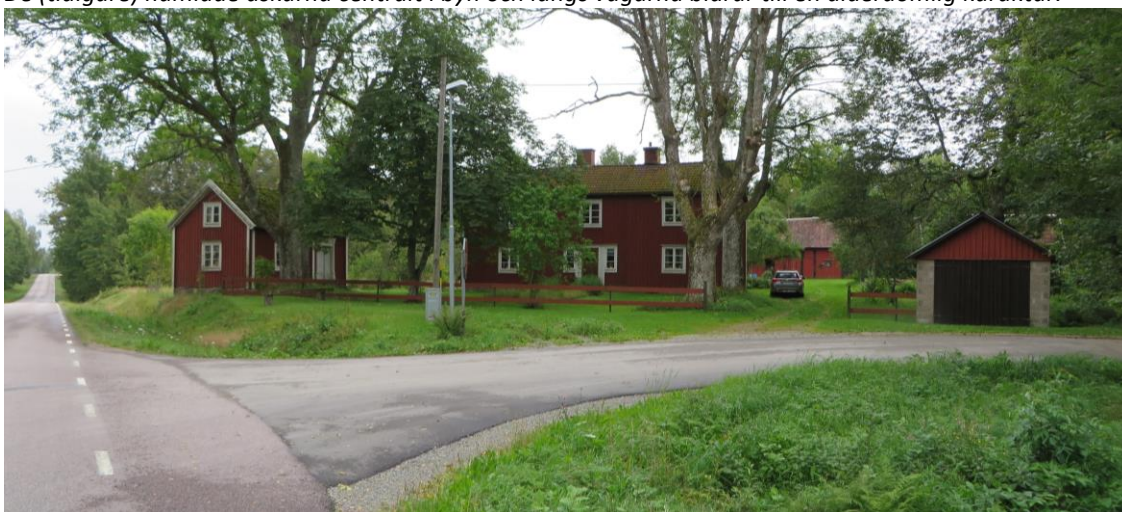
*En av de utskiftade gårdarna (Plaggebo 1:7) precis öster om byn, där den nyare vägen skurit av byn i två halvor. Gården bevarad i traditionellt utförande med olika hus för olika funktioner, till exempel undantagsstuga till vänster, och många bevarade byggnadsdetaljer.*

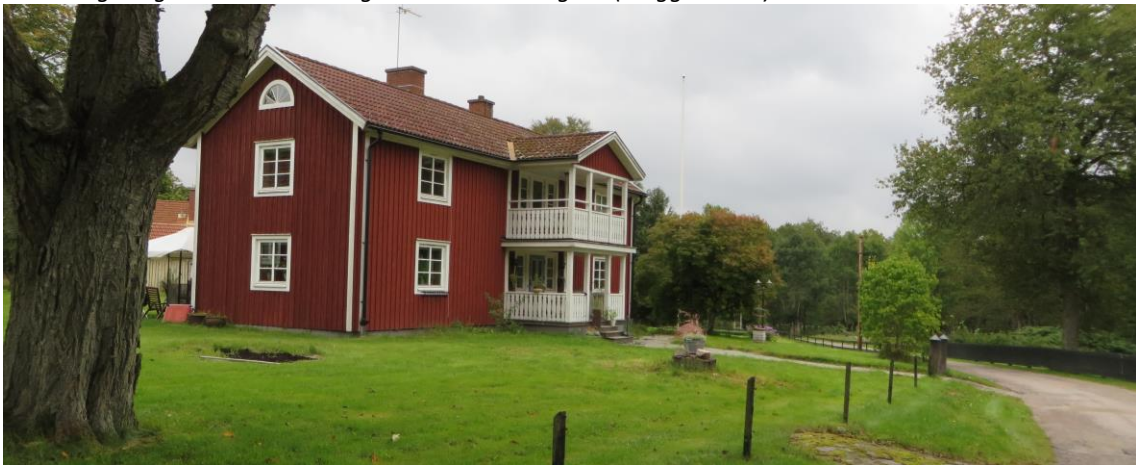
*En av de två mångårdsbyggnaderna på Södergård. Även denna parstuga i två våningar med bevarad färgskala men bytta detaljer som fönster, takmaterial m.m. Den tillkomna verandan i två våningar kan ses som en årsring (Plaggebo 1:9).*

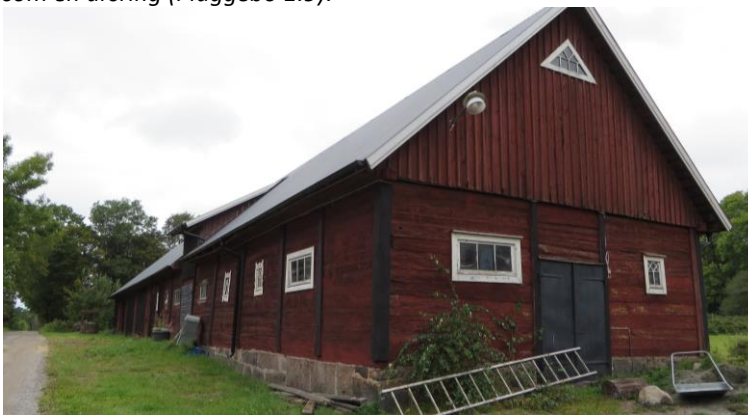
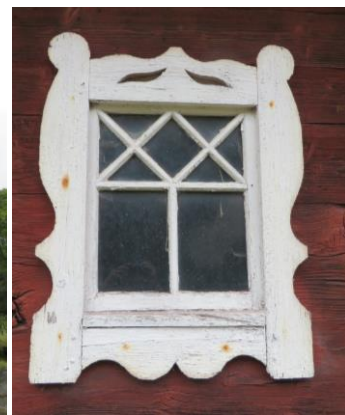
*Gårdens ladugård är byggd i skiftesverk med intressanta byggnadsdetaljer, som t ex de vackra fönsterfodren (Plaggebo 1:9). Ladugården är mycket viktig för upplevelsen och förståelsen, och rumsskapande för kulturmiljön.*

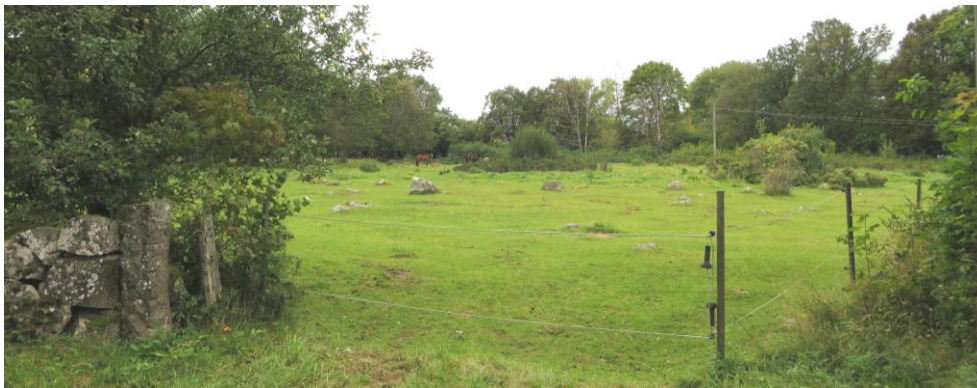
*Inägomarken hålls öppen genom betning. Stenmurar, stenstolpar och odlingsrösen är viktiga i denna kulturmiljö.*

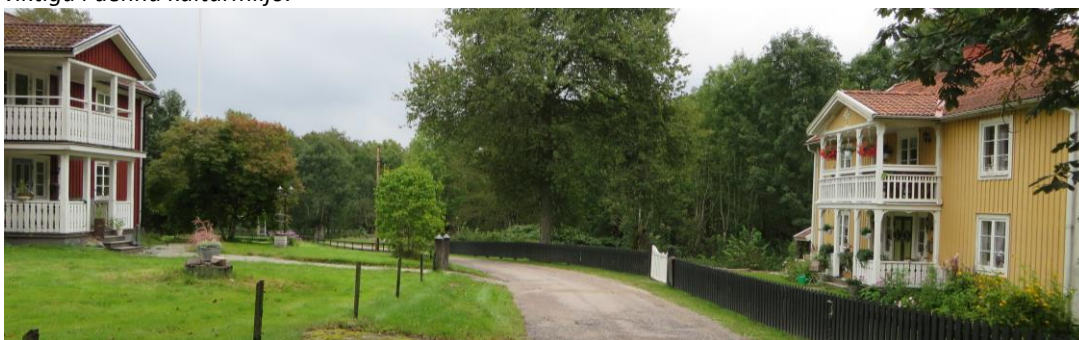
*Traditionella spjälstaket är viktiga för upplevelsen av en traditionell kulturmiljö. De båda gårdarna i Södergård har kvar traditionella drag (Plaggebo 1:9) och (Plaggebo 1:8).*

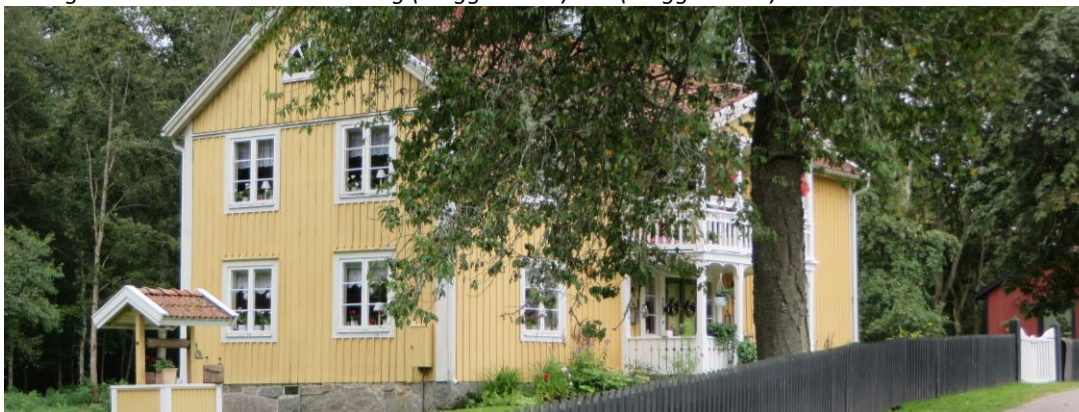
*Mangårdsbyggnaden med gul träpanel skiljer sig från övriga rödmålade hus i byn (Plaggebo 1:8). Flera bygghdetaljer är gamla, vilket höjer det kulturhistoriska värdet.*

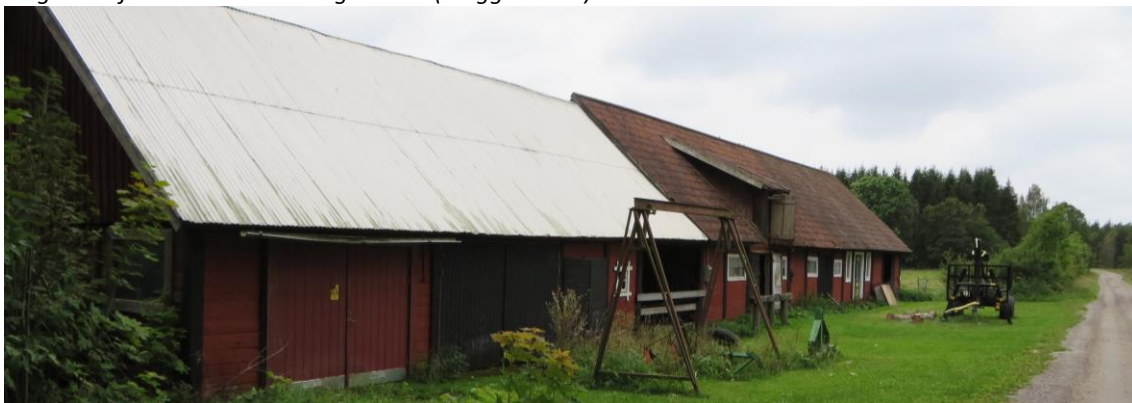
*Ladugården är traditionellt byggd i skiftesverk, och ligger på andra sidan vägen. Den har betydelse för rumsbildningen på gården (Plaggebo 1:4).*

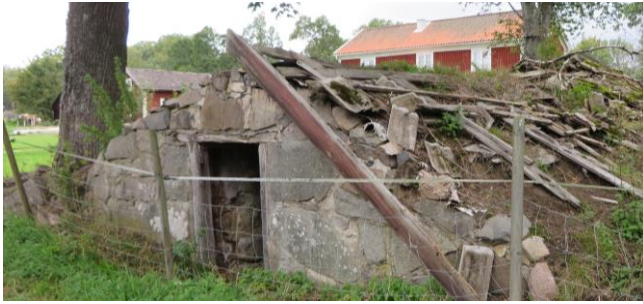
*Stenkällare till ödegården, med granngårdens bostadhus i bakgrunden (båda idag Plaggebo 1:4).*

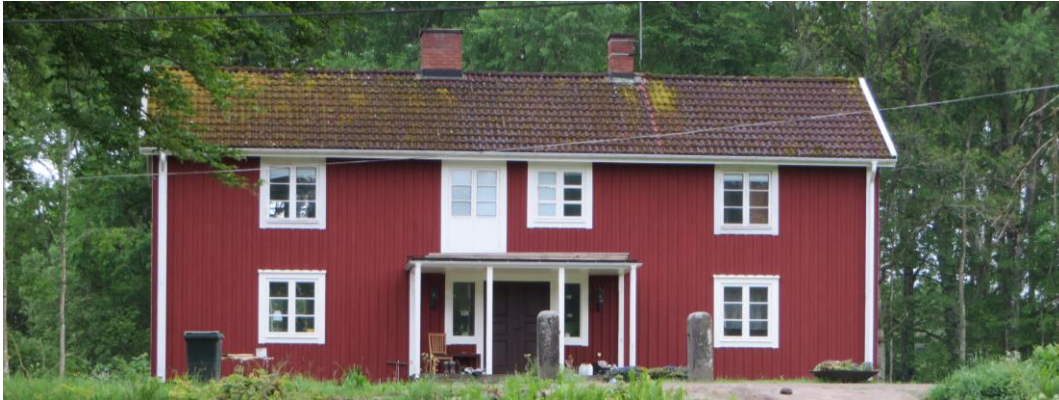
*En av de utskiftade gårdarna (Plaggebo 2:5) väster om byn. Hustypen parstuga i två våningar.*

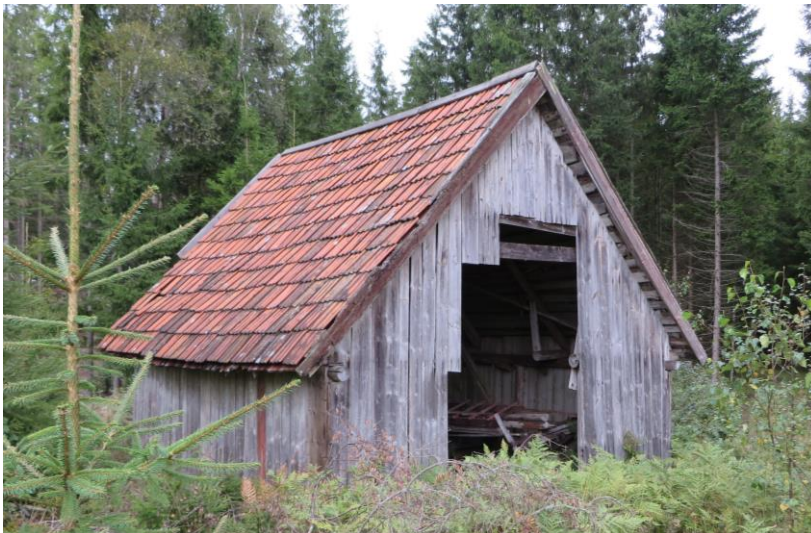
Madhusen (Plaggebo 1:4) tillhör en utrotningshotad kategori, och har därför mycket högt kulturhistoriskt värde. Eftersom minst 130 av hela länets bara ca 300 bevarade madhus finns i Emmaboda kommun är byggnadstypen en karaktärsbyggnad i kommunen, och särskilt viktig att värna om. Madslåttern vittnar om levnadsförhållandena i bondesamhället.

<sup>5</sup> Av alla de många tusen madhus som fanns i länet fram till ca 1950-talet finns idag bara ca 300 kvar. Av dessa ligger ca 130 i just Emmaboda kommun, vilket gör denna byggnadskategori till en särskild karaktärbyggnad i kommunen.

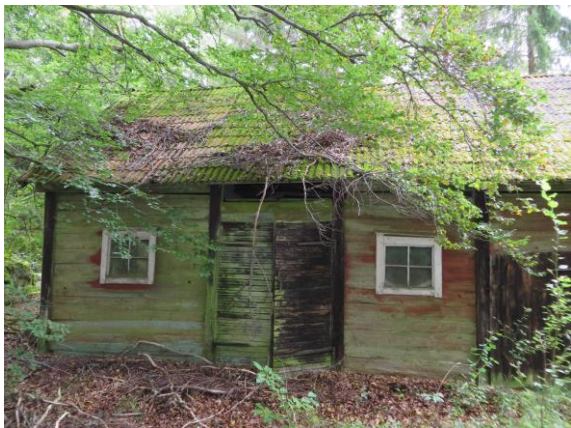
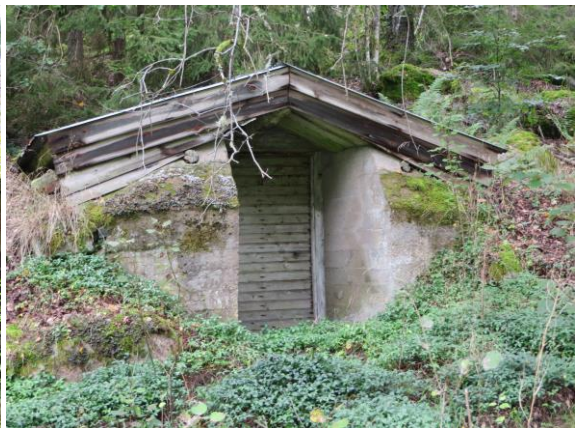
*Från det äldsta torpet Sjöhägnen finns idag en ladugård och en stenkällare kvar.*

- **Sjöhägnen** torp, låg intill sjön Törn. Sockenskräddare Jonas Mattisson och Cathrina Gummesdotter (flyttade in 1813). Torpet fungerade sedan som undantag. Grunden syns knappast alls längre, men ungefärlig plats är markerad med skylt. Ladugården som användes står fortfarande kvar, även om en sektion har rivits.
