Kulturmiljöprogram Emmaboda kommun  
Runnamåla

## Läsanvisning för områdesbeskrivning i kulturmiljöprogram

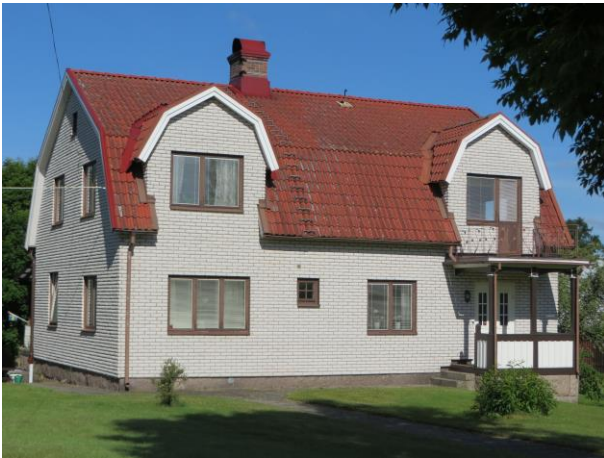
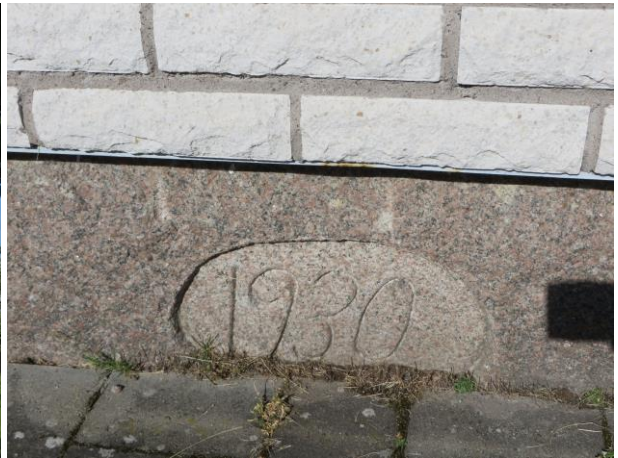
*Bostadshuset byggdes 1930 i 1920-talsstil. Därefter har det byggts om på 1970-talet. Den ursprungliga mangårdsbyggnaden stod strax intill (Runnamåla 3:6).*

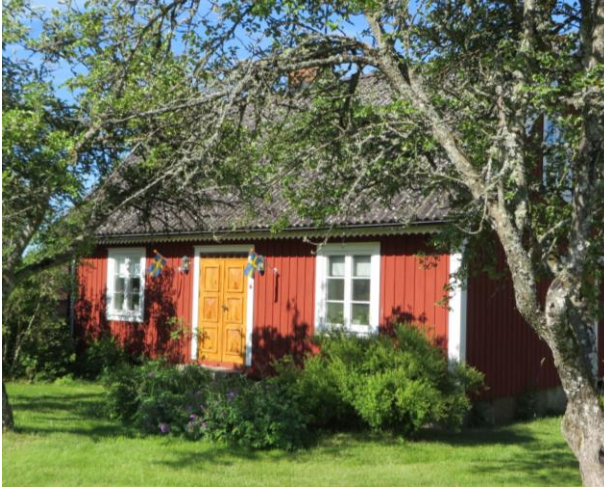
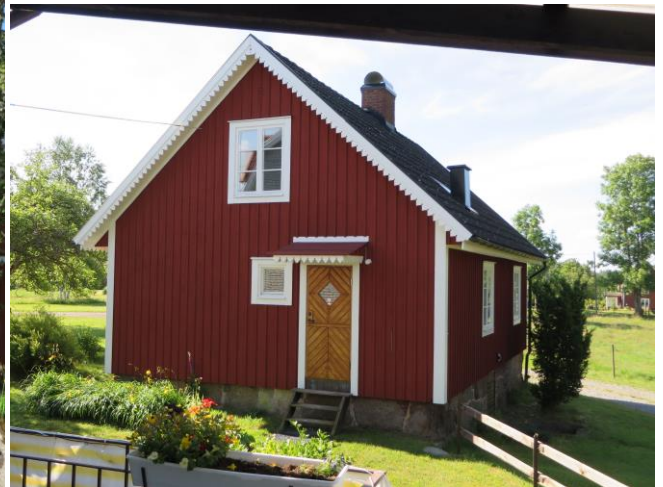
*Undantagsstugan har moderniserats på 2000-talet (Runnamåla 3:6).*

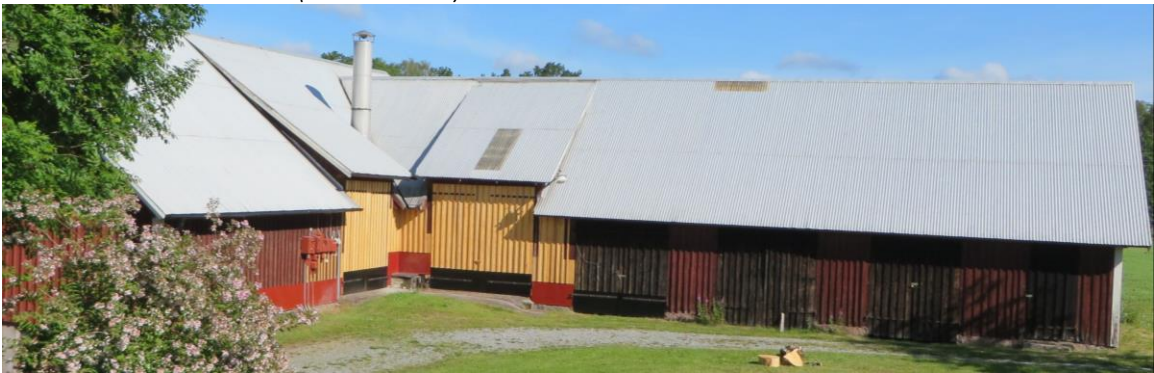
*Ladugården (Runnamåla 3:6) är byggd av panelklädd regelstomme och har traditionell färgsättning.*

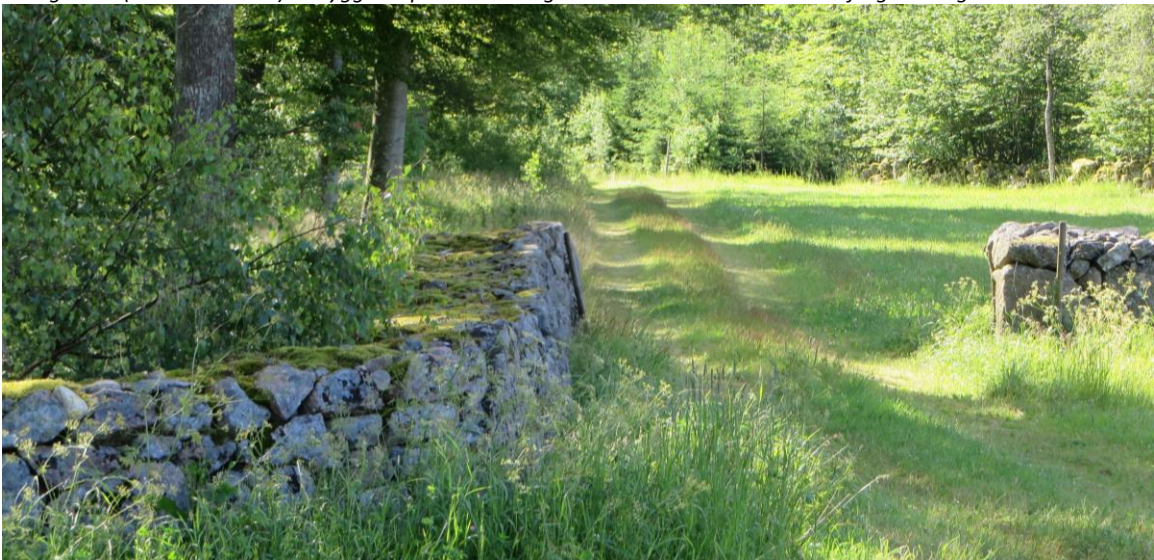
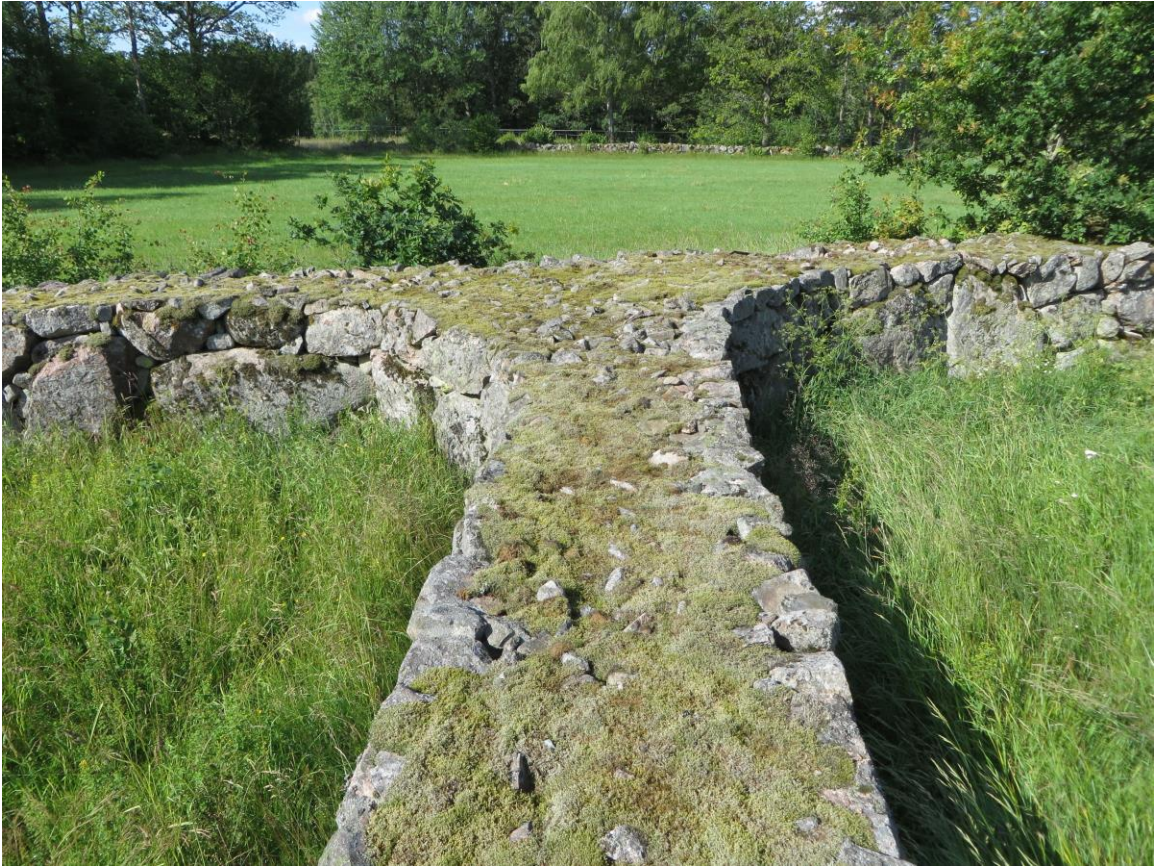
*Enastående unika stenmurar kring åkrarna. Murarna lades under 1900-talets första hälft, vilket är ovanligt sent.*

- **Huvudområdets öppna odlingslandskap** har kulturhistoriskt bevarandeintresse. Åkerbruk, betesdrift samt skötsel av landskapselement i området bör främjas, i synnerhet i områden nära den kulturhistoriskt värdefulla bebyggelsen, fornlämningar och andra kulturhistoriskt värdefulla landskapselement som stenmurar och rösen, med särskild hänsyn till stenmurarna i Runnamåla.

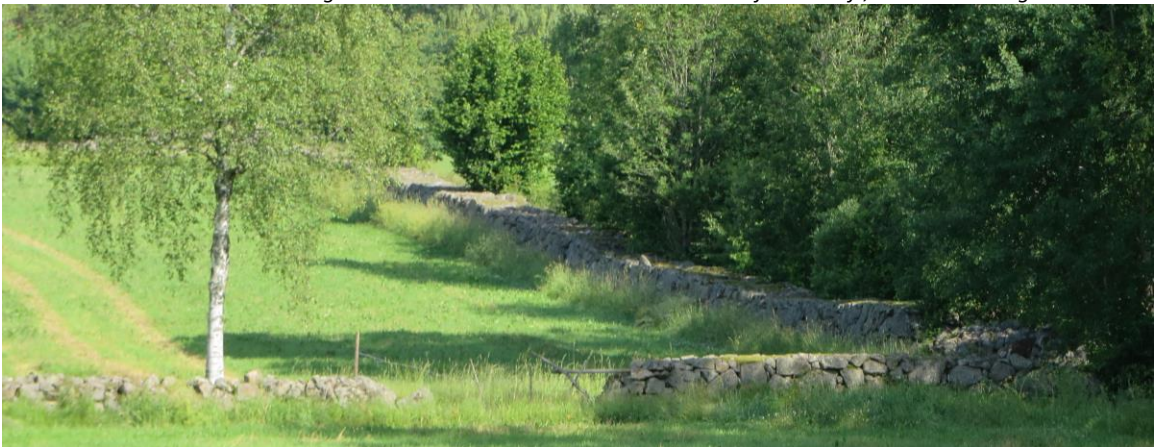
*Stenmurar kring åkrar på inägorna.*

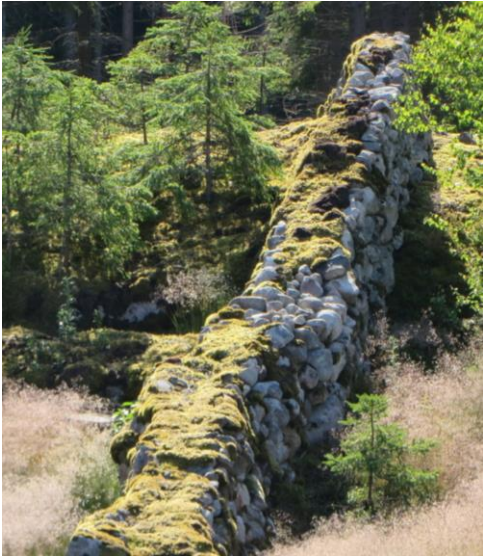
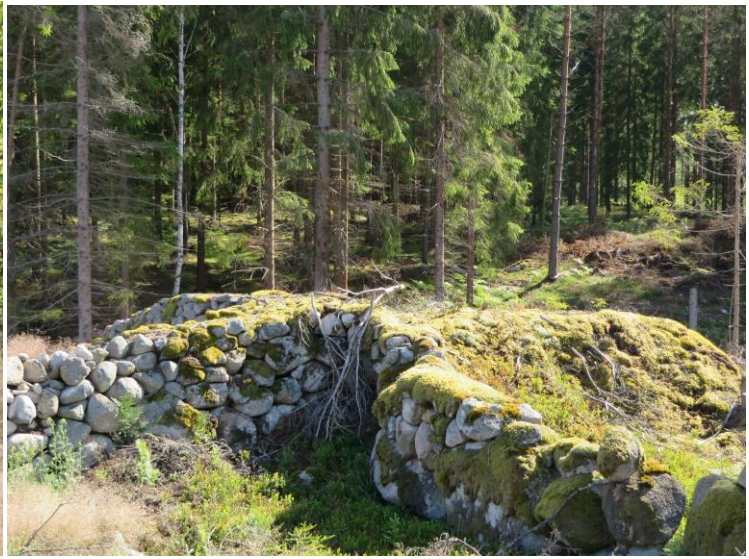
*Stenmurar på utägorna i skogen hade till syfte att hålla fåren instängda. Terrängen med berg i dagen gjorde det svårt att sätta stolpar och trögärdesgård eller staket.*

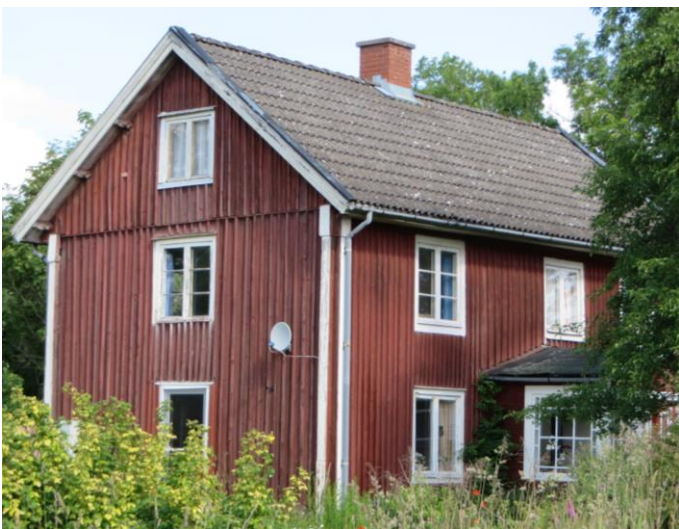
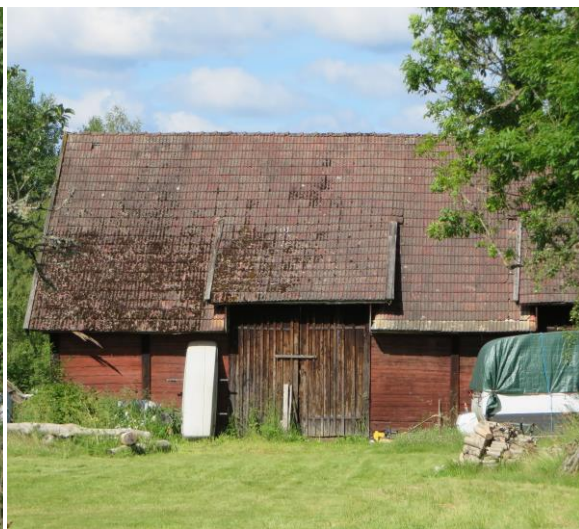
*Den enda bevarade parstugan i byn har genomgått ganska omfattande förändringar, men har kvar sin yttre form (Runnamåla 3:13). Ladugården är byggd i skiftesverk (Runnamåla 3:13) och välbevarad.*

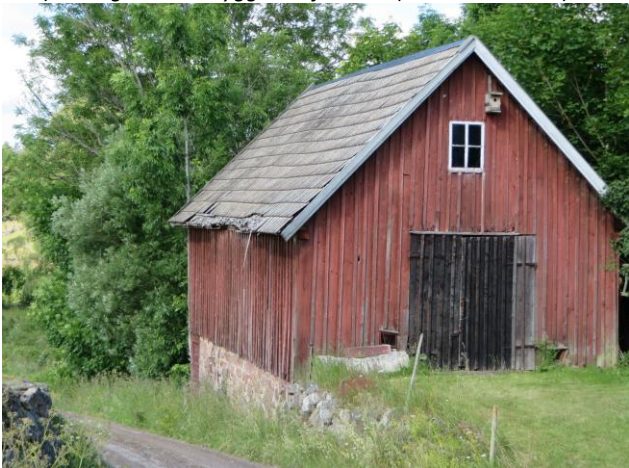
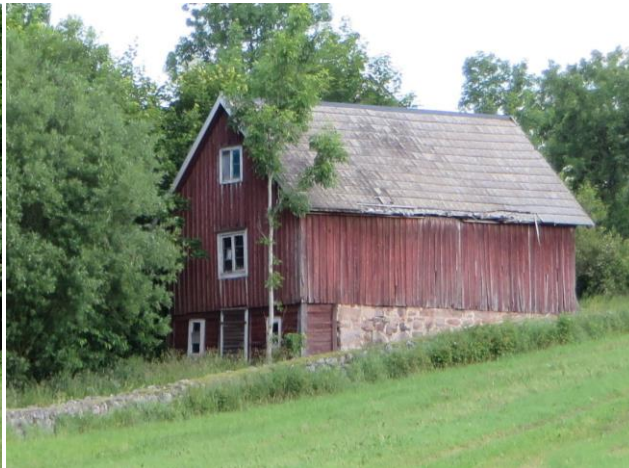
*Källarbyggnaden, från två olika håll, är en av byns få bevarade byggnader i traditionellt utförande (Runnamåla 3:13). Den har högt kulturhistoriskt värde eftersom den är i originalskick med högt autenticitetsvärde och är en ovanlig byggnadstyp som vittnar om gångna tiders levnadsförhållanden.*

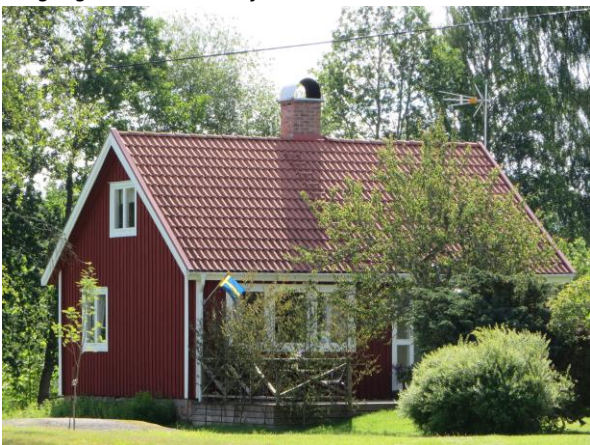
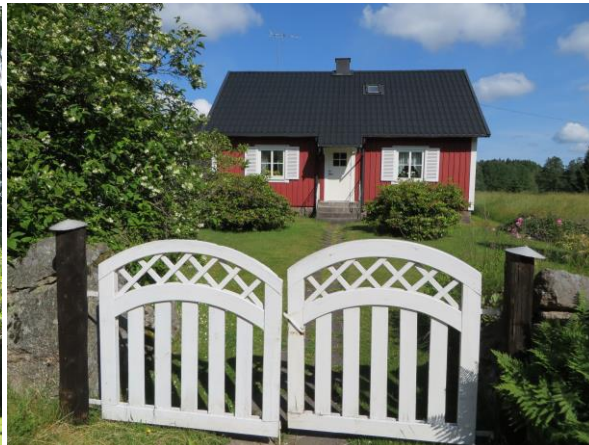
*Bostadshuset till den östra gården i Runnamåla Södergård (Runnamåla 3:12), samt platsen där det f.d. soldattorp låg, vilket ersattes med ett annat bostadshus (Runnamåla 3:9) på 1940-talet. Båda ombyggda.*
