Kulturmiljöprogram Emmaboda kommun  
Björnabygden

## BJÖRNABYGDEN

### Klass 2

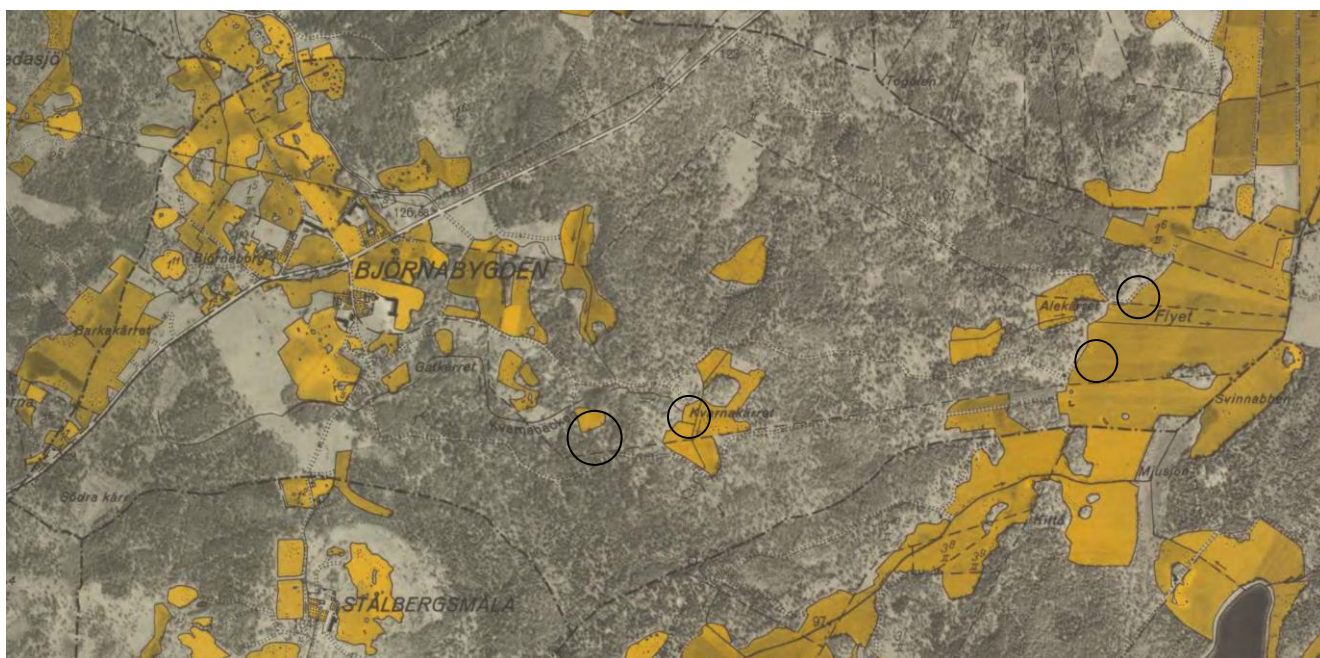
*Ekonomiska kartan från ca 1940 visar bland annat de viktiga mossodlingarna långt ifrån bykärnan. De tre madhusen (ängsladorna) samt kvarnen inringade. Kalmarvägen rätades ytterligare 1958.*

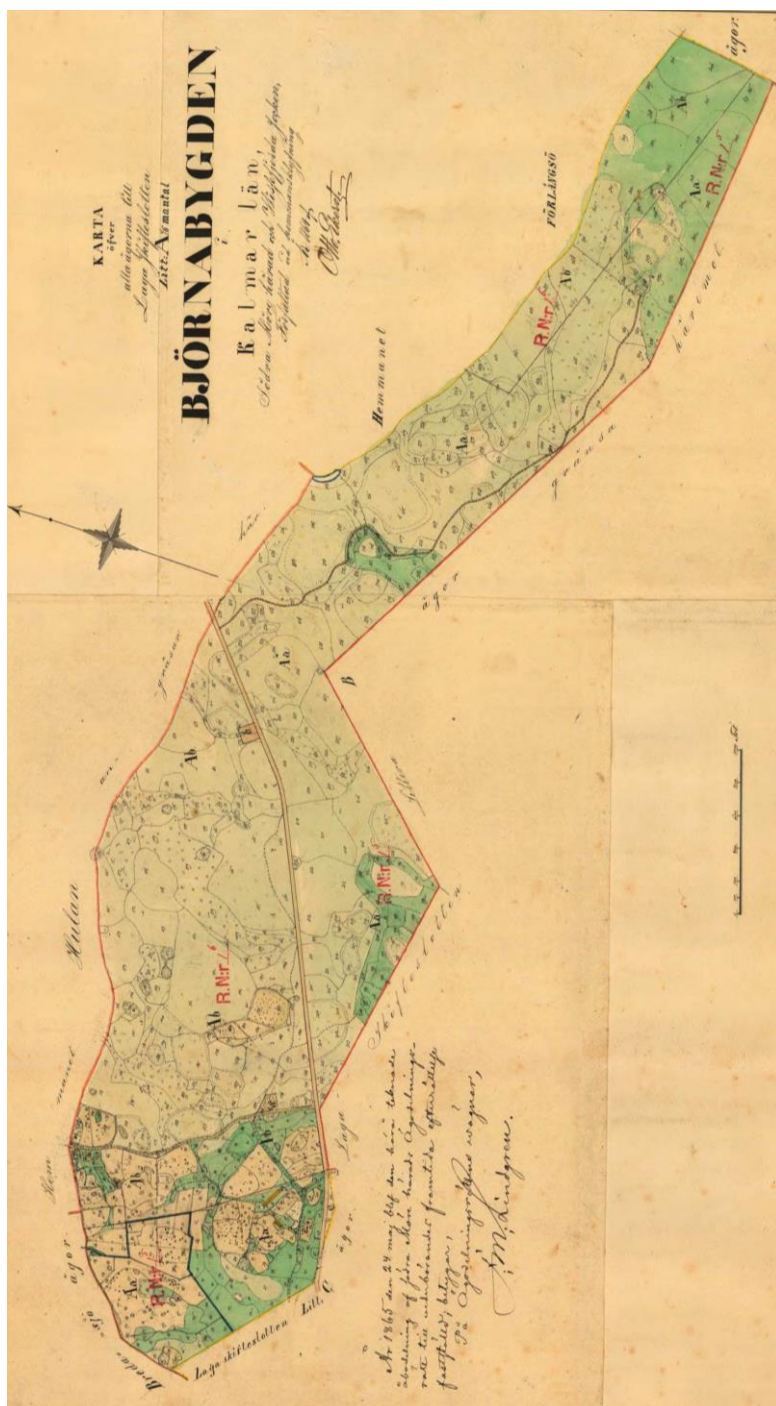
En karta från 1865 visar ägora till gården A norr om vägen, vägen norrut mot Hulan, "Kalmarsvägen" samt utmarken med slåttermarken på maderna, med en väg som än idag leder till en av ängsladorna. Detta visar hur viktig del slåttern var i bondesamhällets ekonomi.

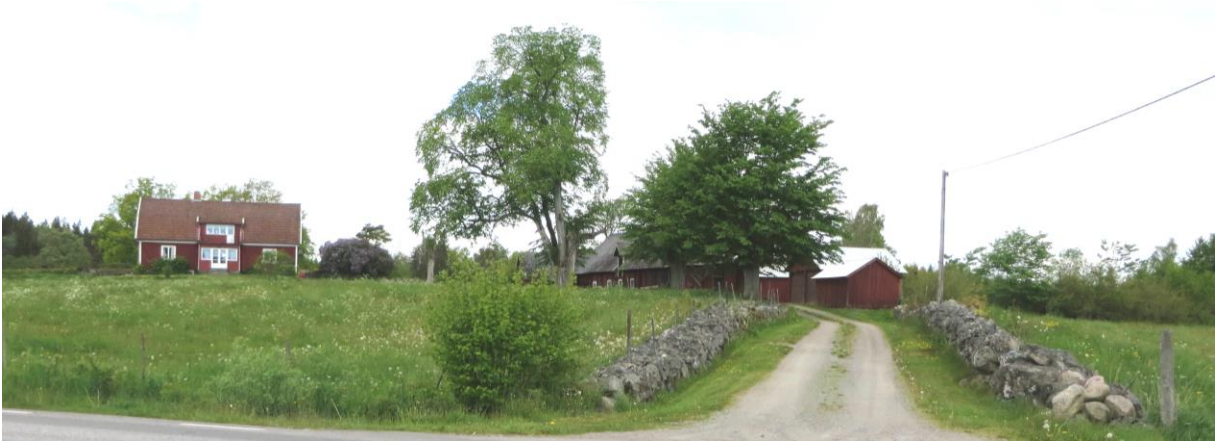
*Den äldre vägen i nord-sydlig riktning har stenmurar på båda sidor. Här norr om Kalmarvägen (Björnabygden 1:5)*

- **Gamla vägar** inom huvudområdet bör värnas vad gäller sträckning, bredd och detaljer som hör vägmiljön till. Grusvägar bör ej asfalteras eller ytterligare dras om.

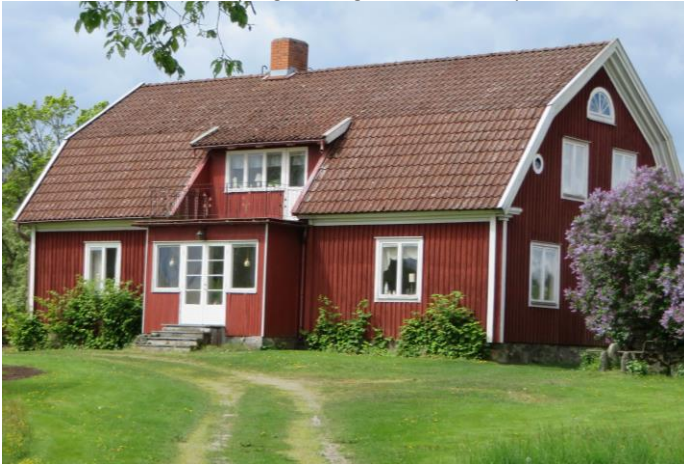
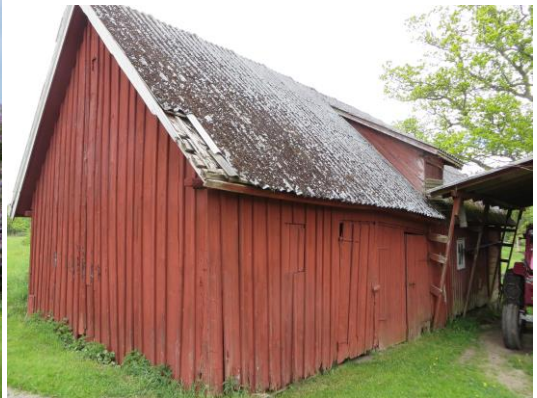
*Ganska ovanlig mangårdsbyggnad med brutet tak (Björnabygden 1:5). Renoverad och ombyggd på 1940-talet. Bild till höger på gårdens äldre lilla ladugård mm.*

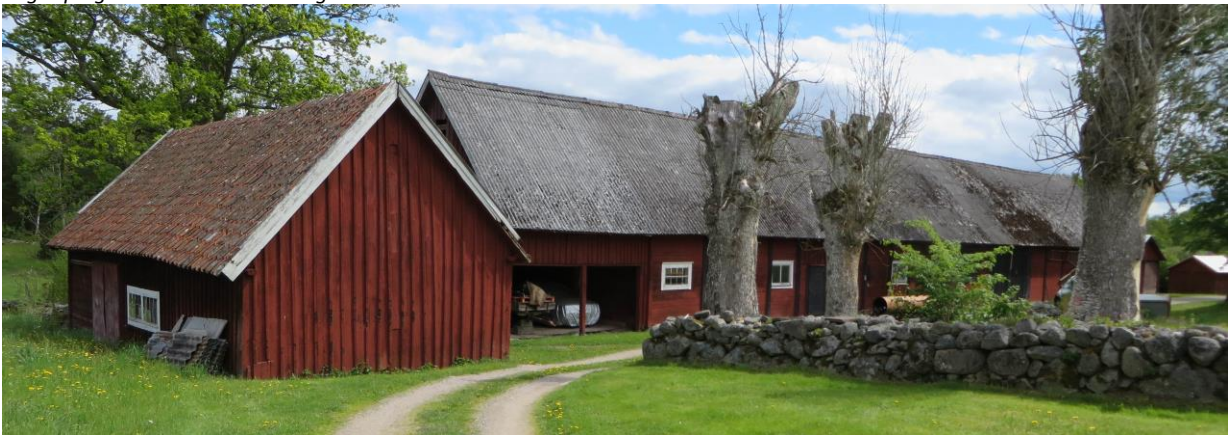
*Gårdens äldre och yngre ladugårdar, byggda i skiftesverk, med traditionell färgsättning (Björnabygden 1:5). Hamlade askar.*

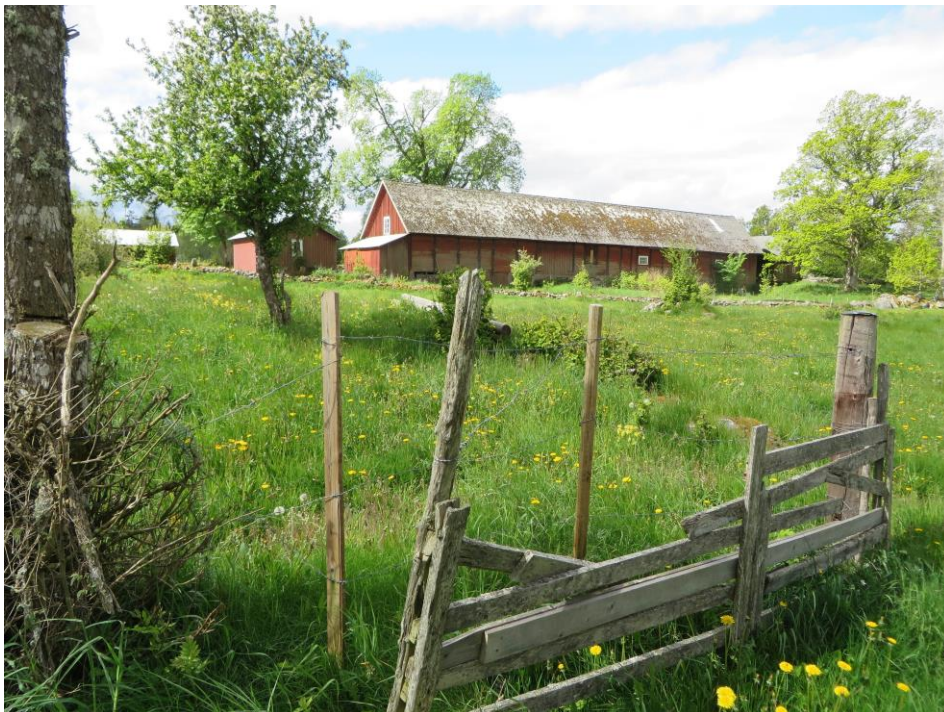
*Ladugården från norr samt äldre ännu brukade åkrar (Björnabygden 1:5).*

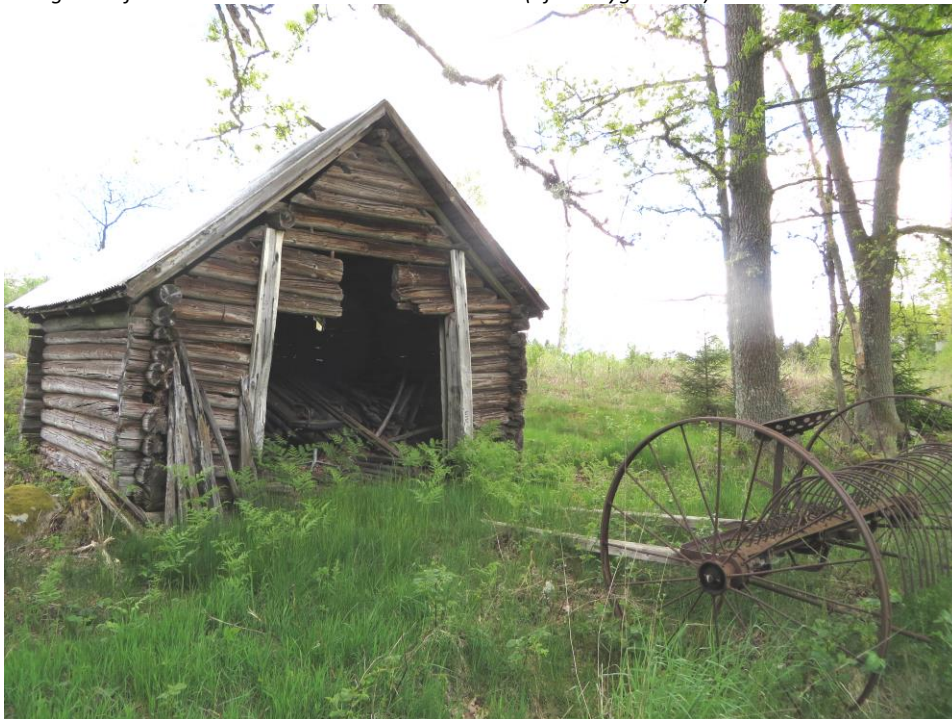
*Gårdens ängslada är en av tre i byn. Den ligger i byns utkant längst åt öster, vid mossodlingar. Madhusen har alla högt kulturhistoriskt värde. (Björnabygden 1:5)*

- Inom **huvudområdet** bör hänsyn tas till områdets kulturhistoriska värden. Gårdarnas byggnader med uthus och ekonomibyggnader som berättar om gånga tiders levnadsvillkor är viktiga. Ängsladorna tillhör denna äldre typ av ekonomi. Skyddsåtgärder som inte är traditionella material kan användas, t ex plåttak. Nybyggnader och tillbyggnader bör anpassas till områdenas kulturmiljö vad gäller placering, skala, material och färgsättning.

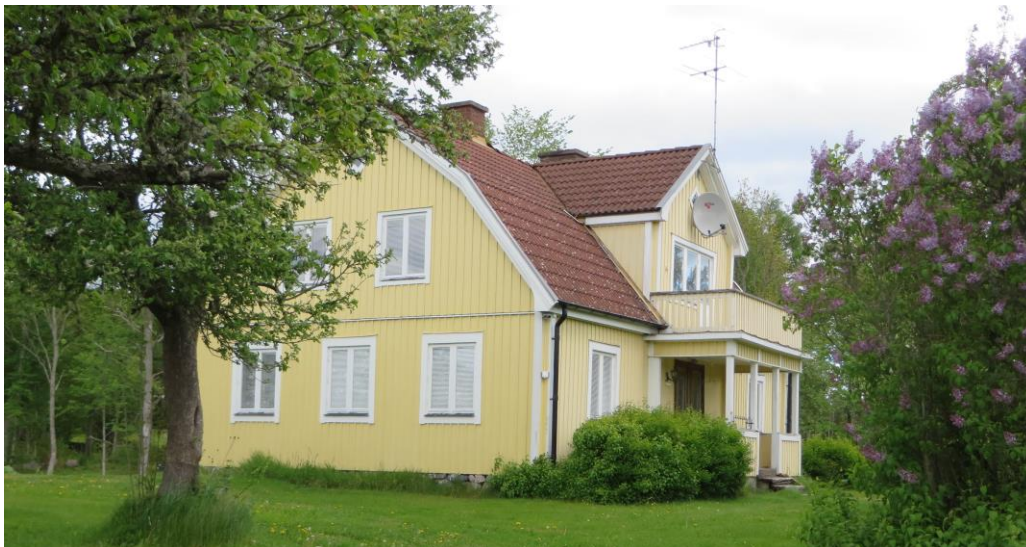
*Den andra gården norr om Kalmarvägen har en äldre mangårdsbyggnad (1869) som renoverats på 1950-talet, då alla yttre ytor, material och detaljer bytts mot nya (Björnabygden 1:6).*

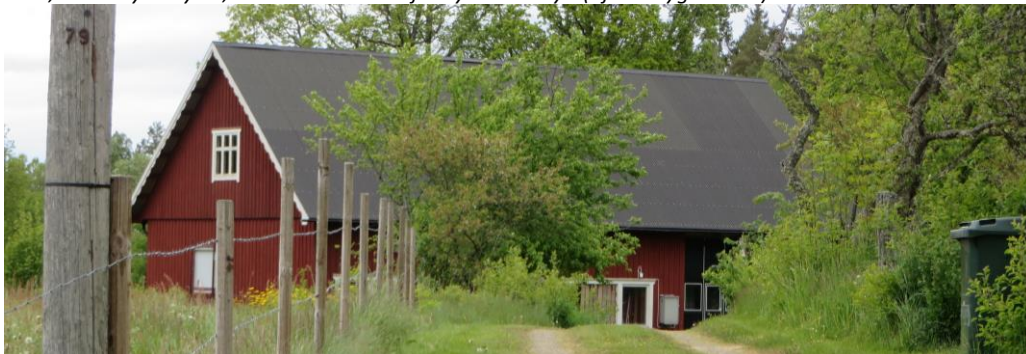
*Gårdens ladugård har brunnit och ersatts med en modernare ekonomibyggnad (Björnabygden 1:6).*

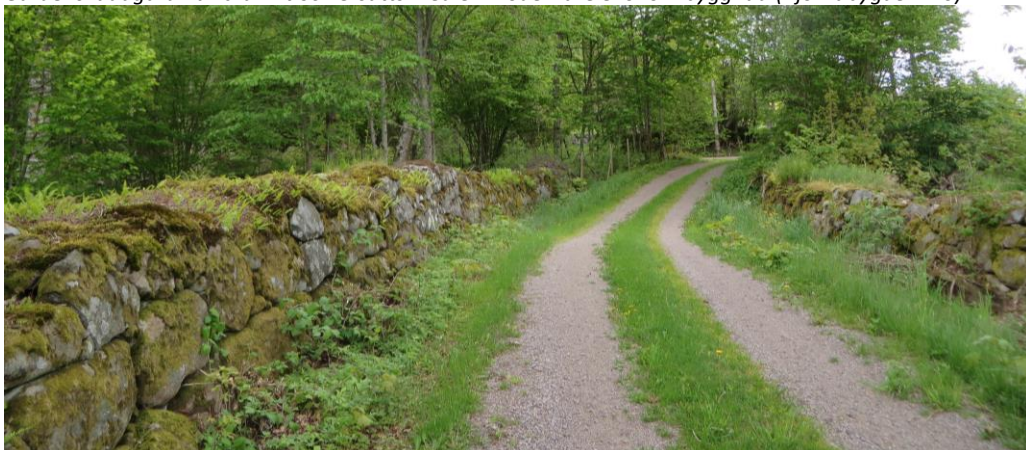
*Landskapet präglas av de ålderdomliga vägmiljöerna, stenmurar, lövskogsbevuxna ängsmarker och öppna åkrar (Björnabygden 1:6)*

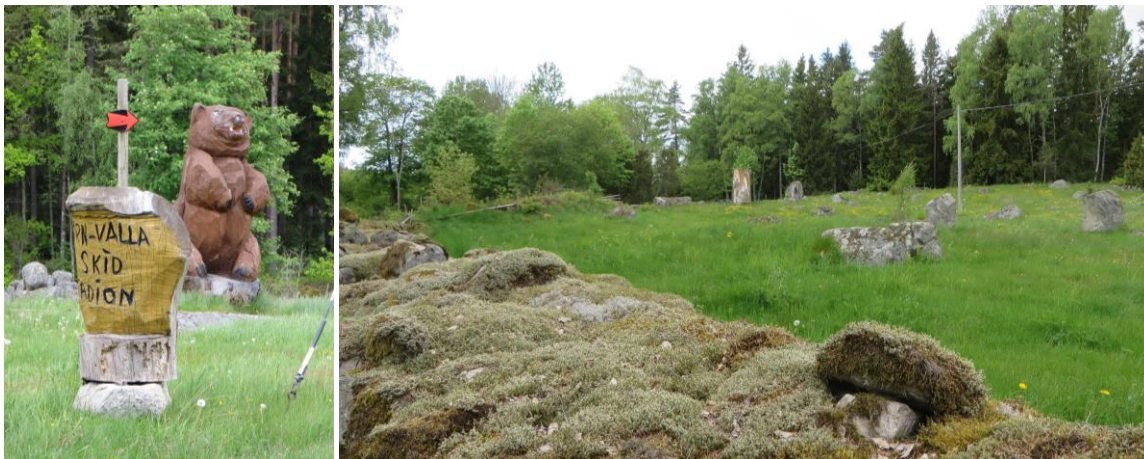
*Gårdens nuvarande ägare har anordnat en skidstadion på en av de gamla åkrarna. De resta stenarna mitt på åkern tillkom också av denna anledning.*

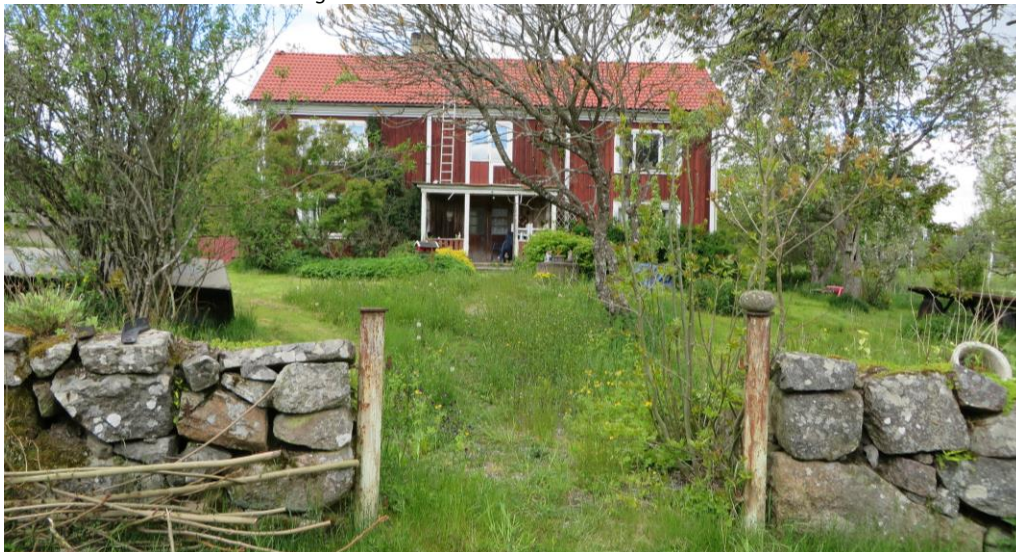
*Denna gård söder om Kalmarvägen är byns enda parstuga (1852), renoverad och ombyggd på 1950-talet. Staket, grindhål och trädgård är också en viktig del av gårdens karaktär (Björnabygden 1:4).*

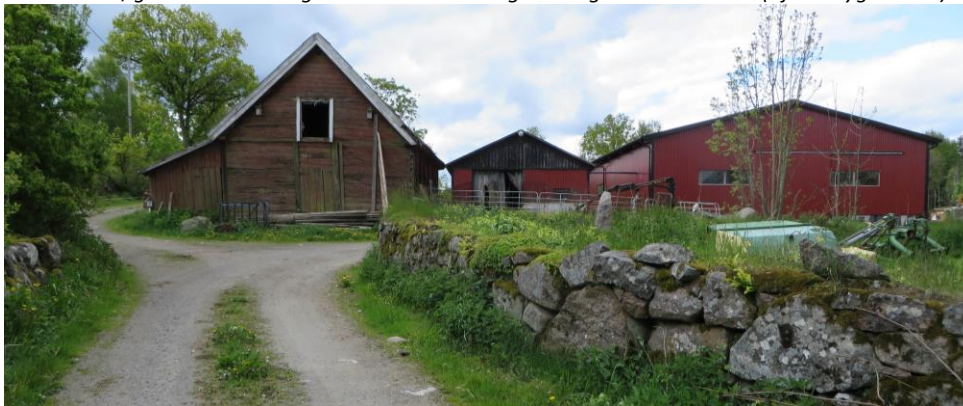
*En traditionell ladugård i skiftesverk och modernare hallar i plåt (Björnabygden 1:4).*

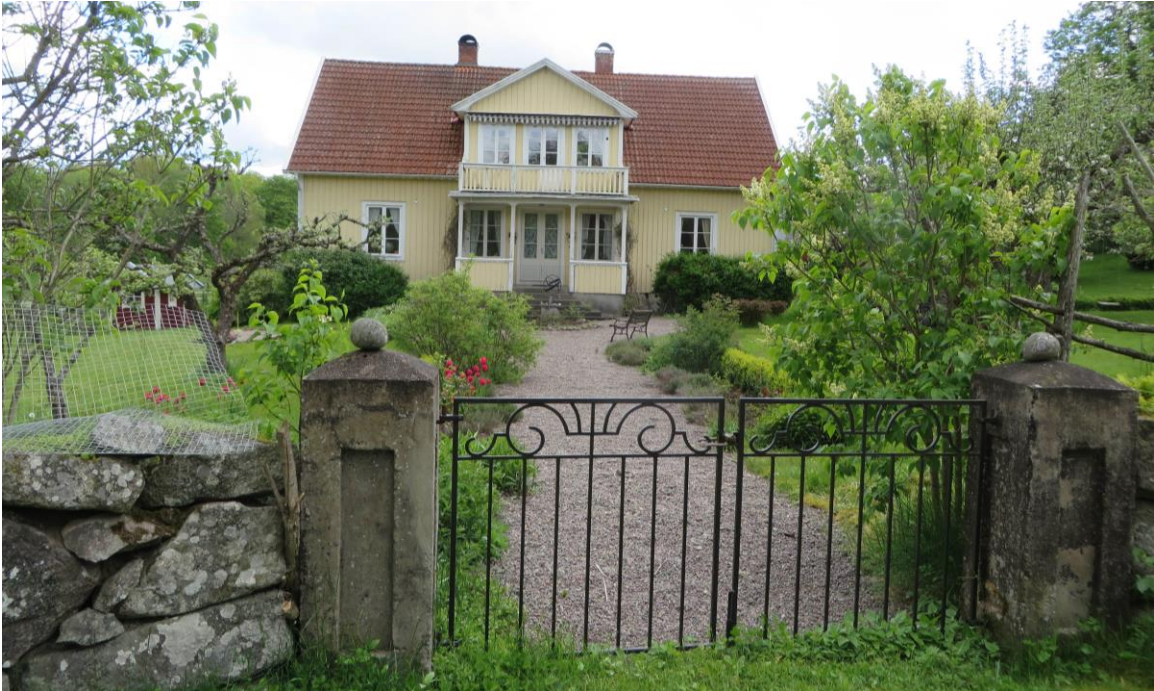
*Mangårdsbyggnad (ca 1900) med muromgärdad trädgård och grind (Björnabygden 1:3).*

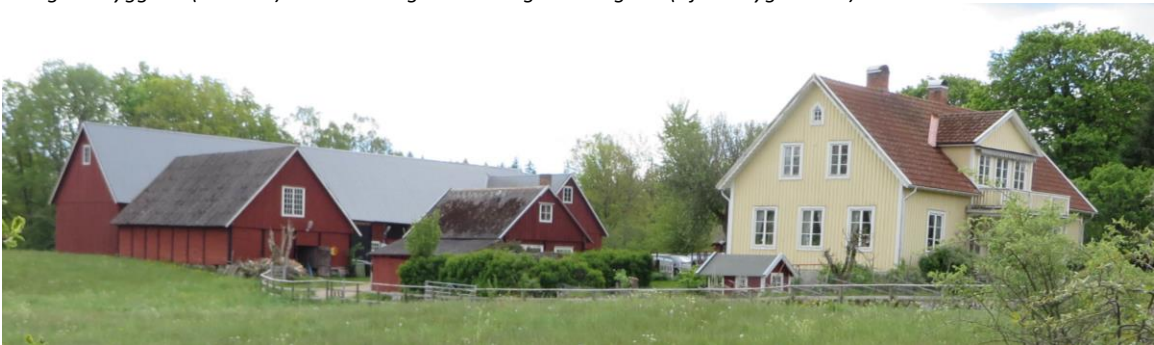
*Gården har flera olika äldre traditionella ekonomibyggnader (Björnabygden 1:3).*

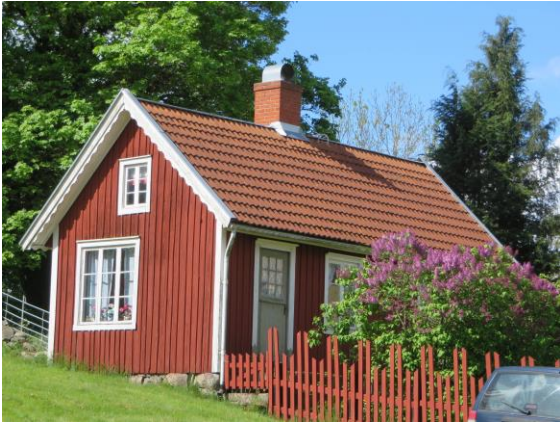
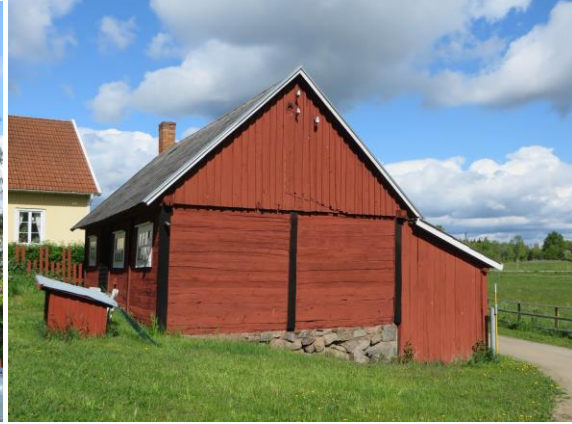
*Gårdens undantagsstuga samt en äldre mindre ladugård, med utedass (Björnabygden 1:3).*

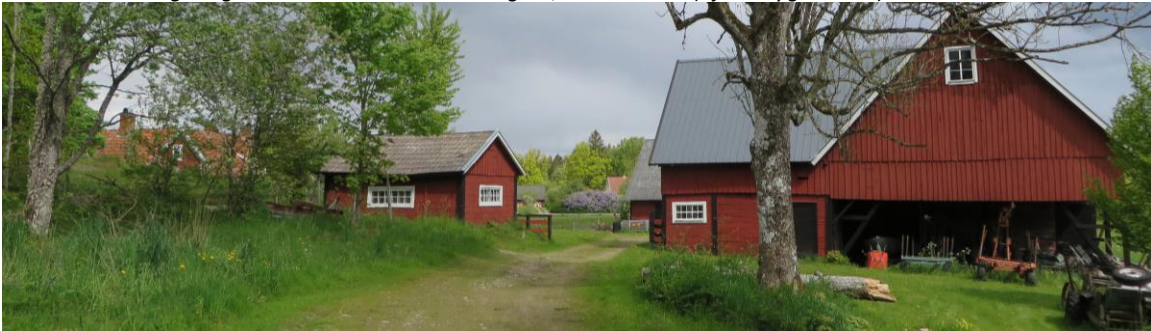
*Gården från söder (Björnabygden 1:3).*

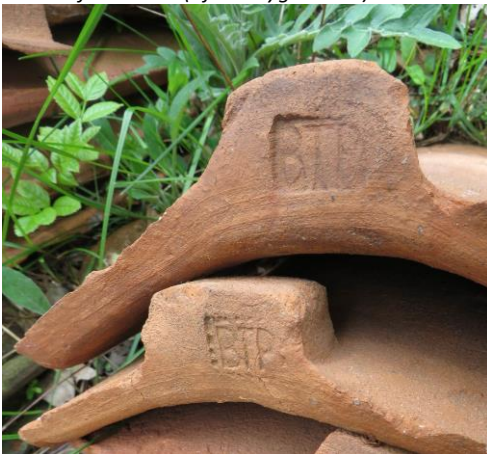
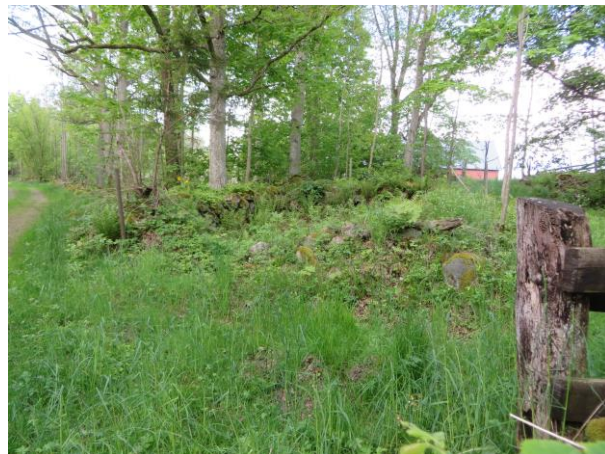
*Tillvaratagna handslagna lertegelpannor har kanske legat på något av gårdens hus. De är stämplade BTP, vilket betyder Bruatorps tegelbruk utanför Söderåkra. En stengrund på markerna kan vara spåren efter en stenkällare eller en jordkula (Björnabygden 1:3).*

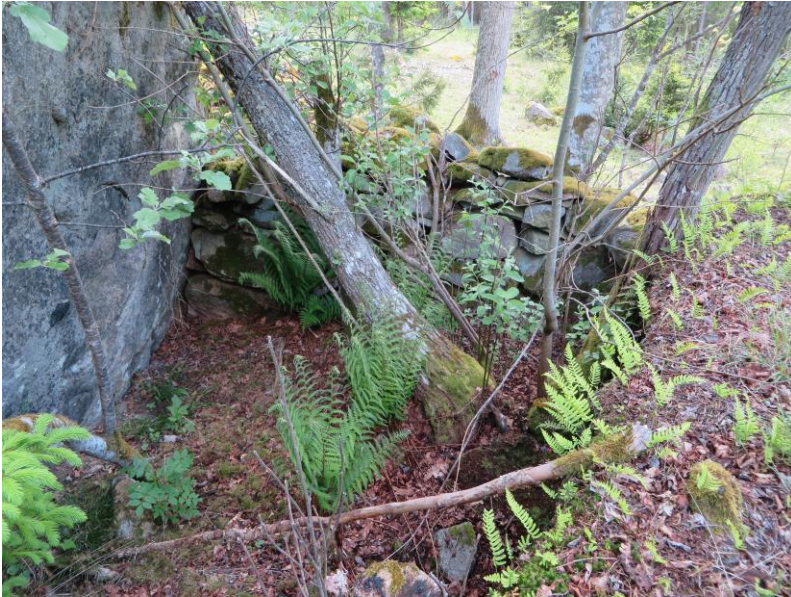
Andra äldre lämningar som finns inom byns marker är en bråtugn för lin mot en stor sten, en grund efter en holländarkvarn på Kvarnbacken samt grunder efter en stenkällare och ett båtsmanstorp och dess brunn. Även lämningar efter den äldre vägen är kulturhistoriskt intressanta. Bråtugnen består av två uppbyggda kallmurade stenväggar mot två större stenblock. I botten kan ha funnits en rökugn. Eller så eldade man direkt på marken. Den enkla konstruktionen användes till att torka lin, som lades på slanor över väggarna. Denna verksamhet kan framför allt knytas till kvinnornas göromål. Eftersom linberedning har så direkt koppling till kvinnornas liv i bondesamhället har den ett mycket högt kulturhistoriskt värde.

*Denna bevarade bråttugn (kan ha andra namn som kölna eller linugn) består av två uppmurade väggar, som murats mot två större naturliga stenblock. Dessa stenblock fungerar som de resterande två väggarna i en fyrkant. Över de fyra väggarna lades träslanor, varpå det s.k. rötade linet lades för att torka. Troligen eldades mitt på marken inne i konstruktionen, för att varm rök skulle torka linet. Detta är bara ett av alla de moment i metoden man använde förr i tiden för att tillverka eget linnetyg på gårdarna. Bråttugnen har därför en tydlig koppling till en av kvinnornas arbetsuppgifter i bondesamhället (Björnabygden 1:3).*

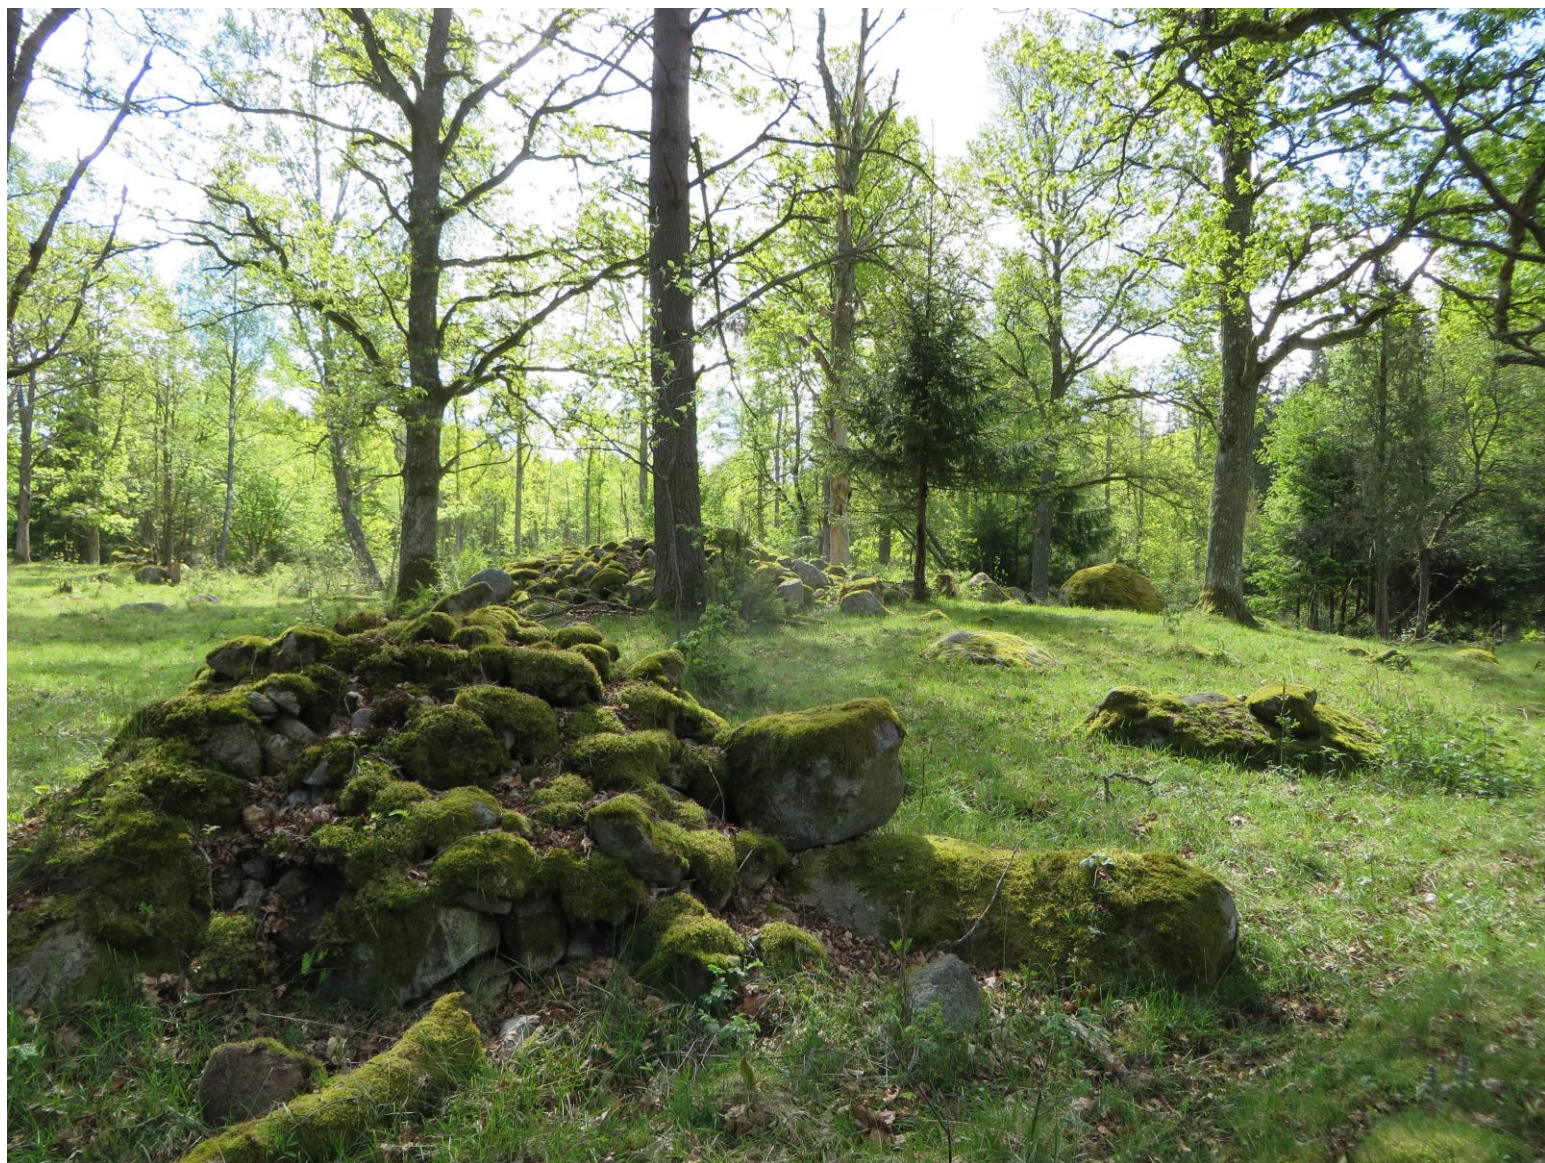
*Gårdens odlingslandskap vittnar om gångna tiders jordbruksmetoder och villkor, och upplevs idag ha mycket höga upplevelsevärden och kulturhistoriska värden (Björnabygden 1:3).*

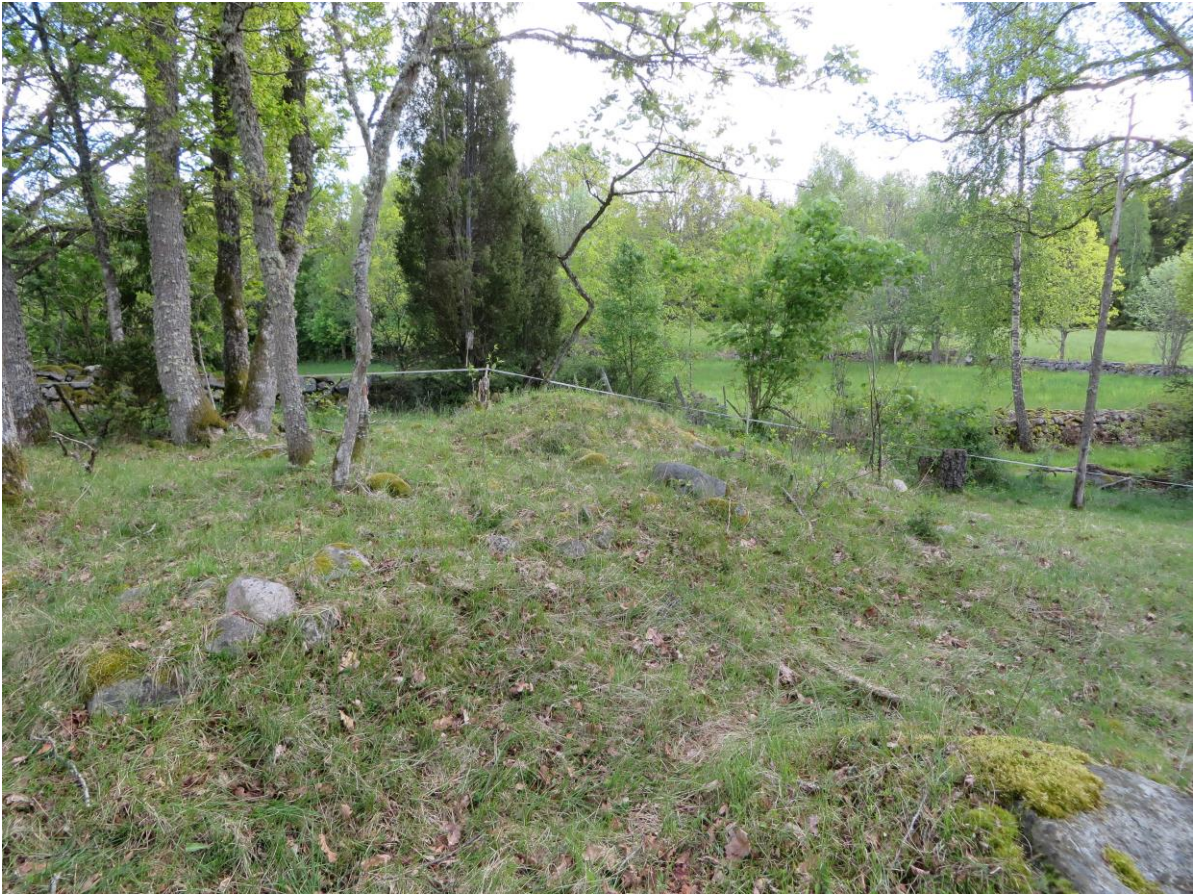
*Den fyrkantiga grunden efter båtsmanstorpets syns tydligt, med spiseröset i mitten (Björnabygden 1:3).*

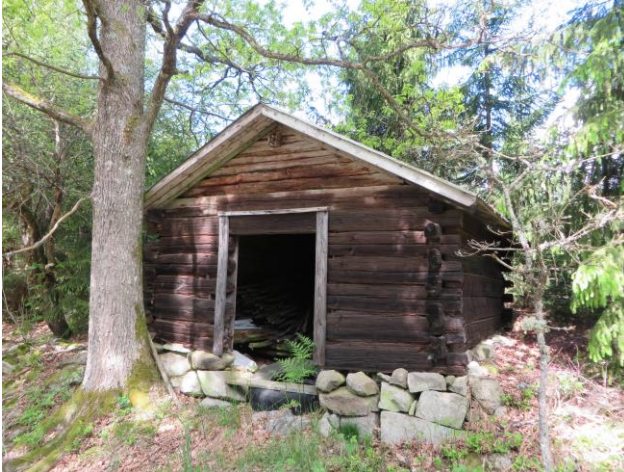
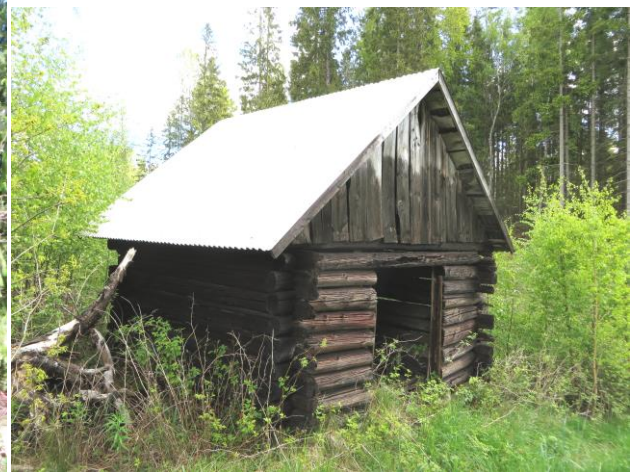
*En ängslada ute vid mossodlingarna och en vid Kvarnakärret, öster om byn (Båda Björnabygden 1:3).*

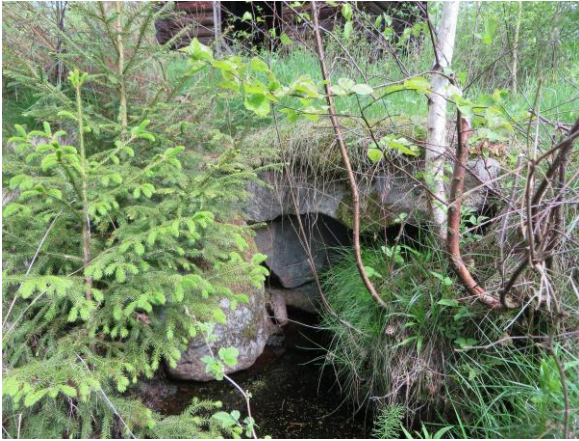
*En liten stenbro över bäcken.*

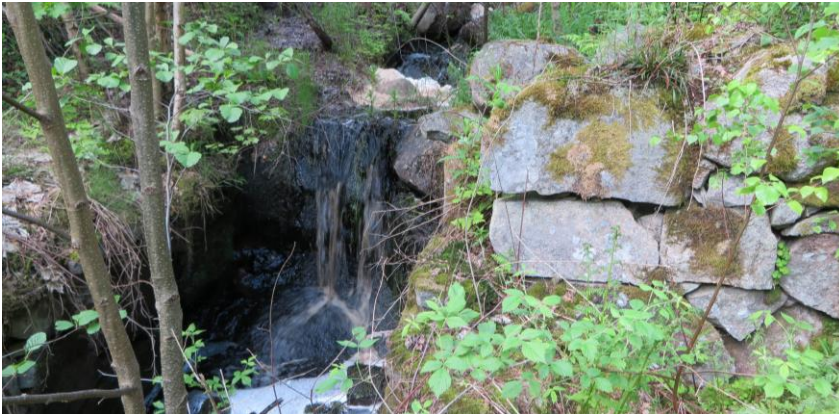
<sup>4</sup> Kvarngrund: 4x5 m (NNV-SSÖ) och 1,5 m dj. Grunden är kallmurad av 0,3-0,6 m st stenar i 5 skift. Beväxt med 1 asp och 2 granar. Kvarnaxeln ligger kvar i grunden. Kvarnen revs på 30-talet och en del av timret användes till ladugården. Dammen är helt bevarad och kanalen stensatt. Vissefjärda 218:1.

*Det lilla kvarnfallet och kvarngrunden finns kvar (Björnabygden 1:3).*

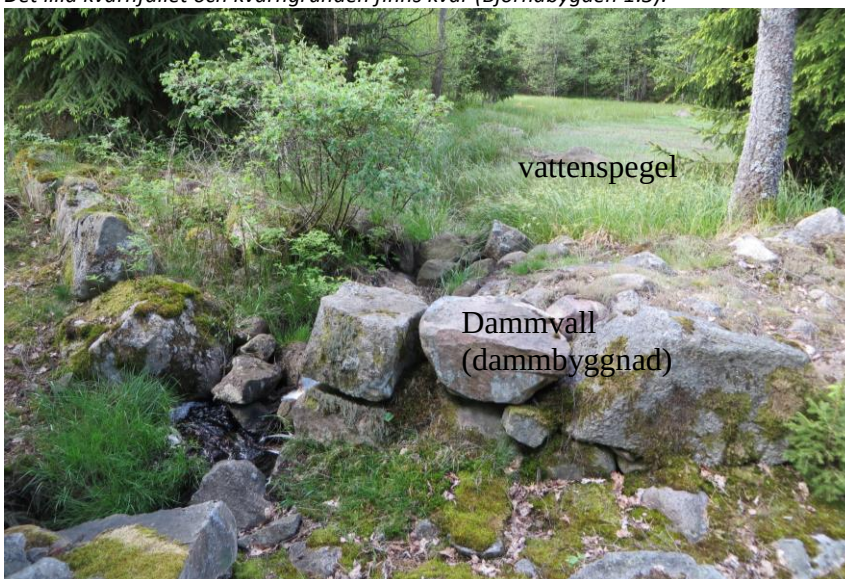
vattenspegel

Dammvall  
(dammbyggnad)

*Kvarndammen, dammvallen, finns kvar, liksom vattenspegeln (Björnabygde 1:3).*

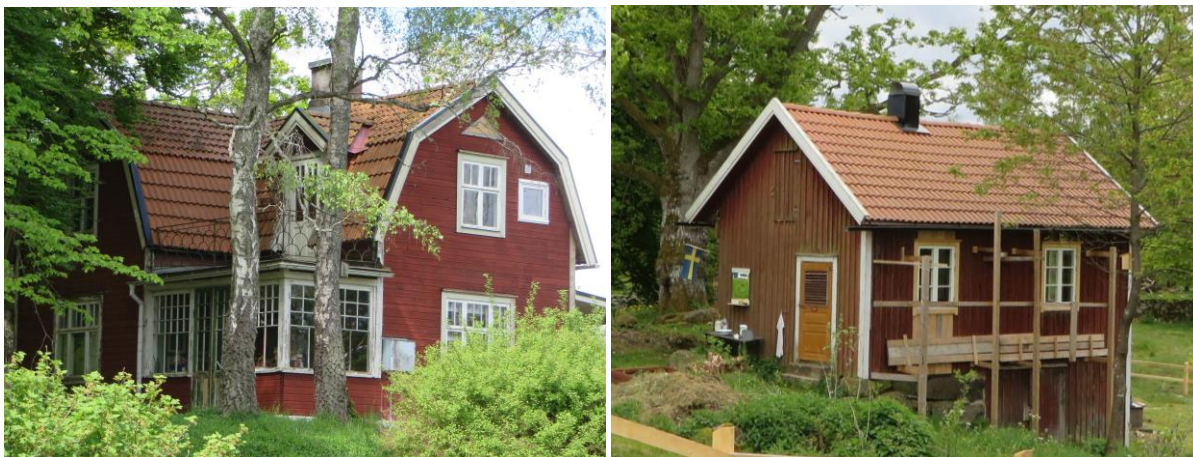
*Björneborg är ett exempel på en s.k. lägenhetsbebyggelse på avstyckad tomt i byn. Bostadshus (1923) delvis bevarat. Förste ägaren var snickare, och hans verkstad finns kvar på tomten.*

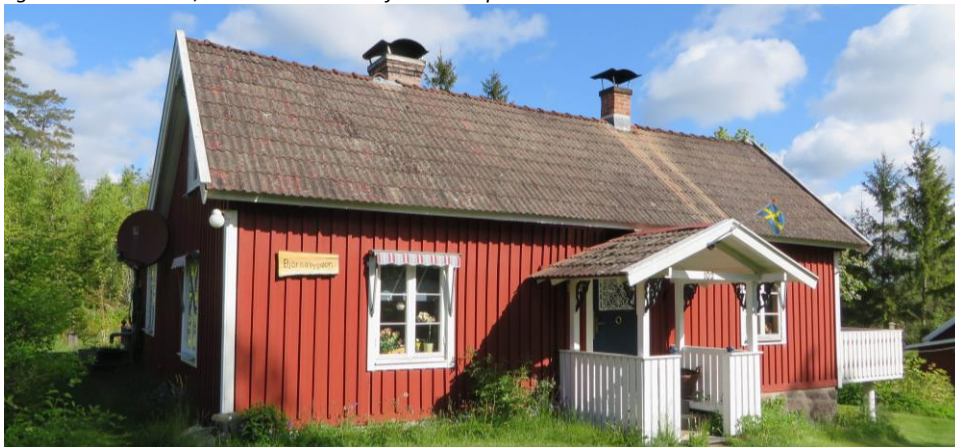
*I utkanten av byn mot sydväst finns ett äldre torpställe med uthus i sten och bevarad ladugård. En sadelmakare bodde här, vilket har en viss koppling till det strategiska läget vid vägen och till skjutstationen som fanns i Björnabygdens by.*

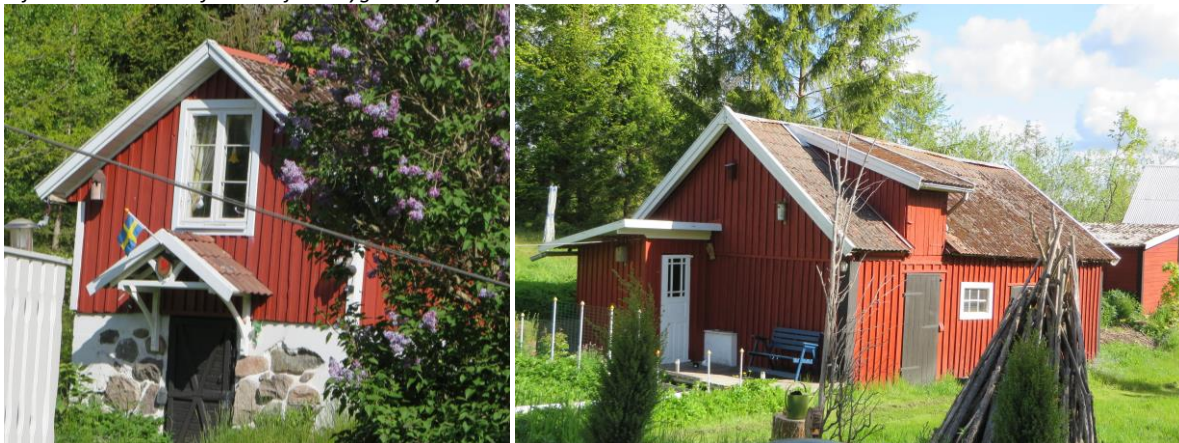
*Hus och ladugård som hör till torpmiljön.*
