Kulturmiljöprogram Emmaboda kommun  
**Båldön**

## BÅLDÖN

## Klass 2

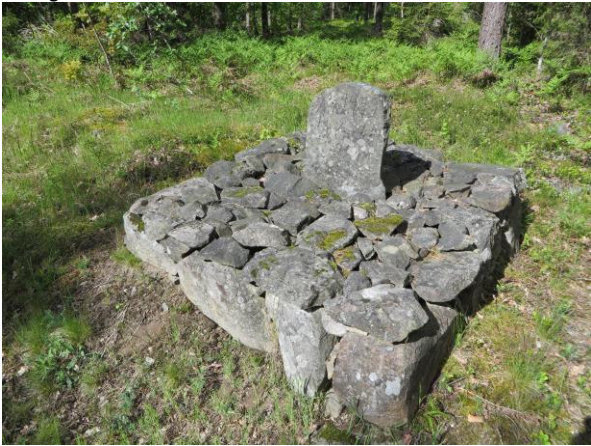
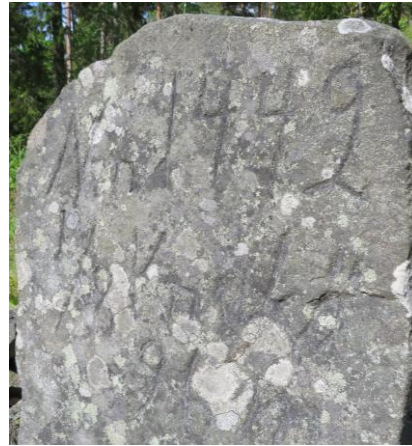
*Ett milstensfundament, som förlorat sin milsten, vilken i stället ersatts med en vägsten, med inristad text.*

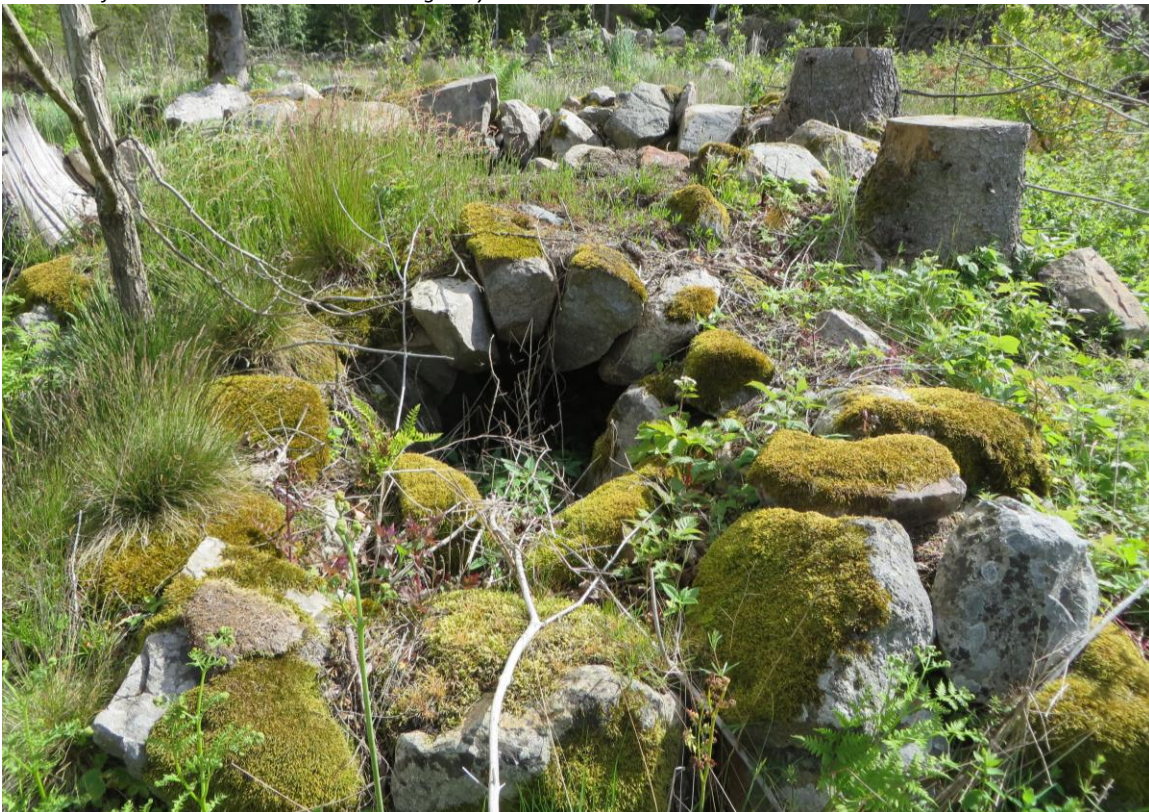
*Den bygemensamma bråttugnen (linugnen), med en bevarad ovanlig valvslagen ugn.*

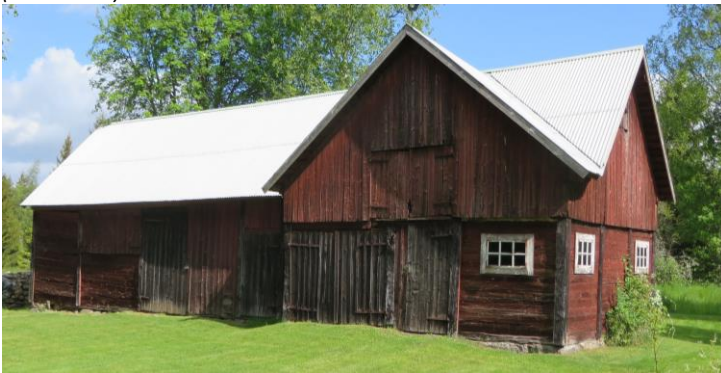
*Den välbevarade ladugården i traditionellt skiftesverk bidrar till upplevelse och förståelse. Den har i sig ett kulturhistoriskt värde (Båldön 1:8).*

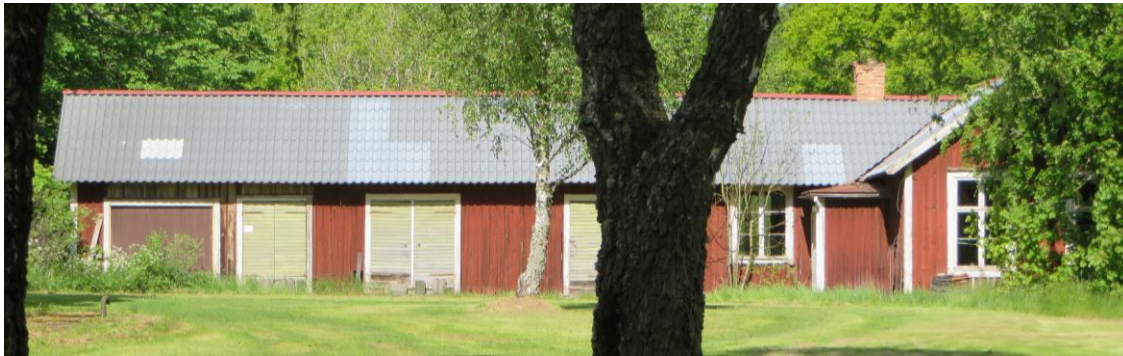
*Den gamla gymnastiksalen, utedass och andra utrymmen finns kvar på skolplanen, medan skolhuset har brunnit. Platsen är byns äldsta bebyggelse i historisk tid.*

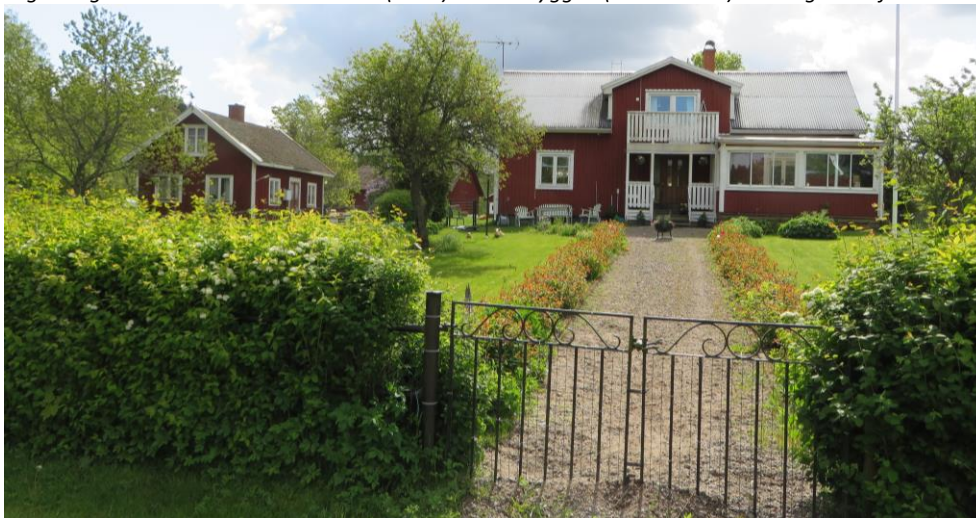
*Ombyggd äldre mangårdsbyggnad (1868), med f.d. undantagshus och ladugård (1946) (Båldön 1:9).*

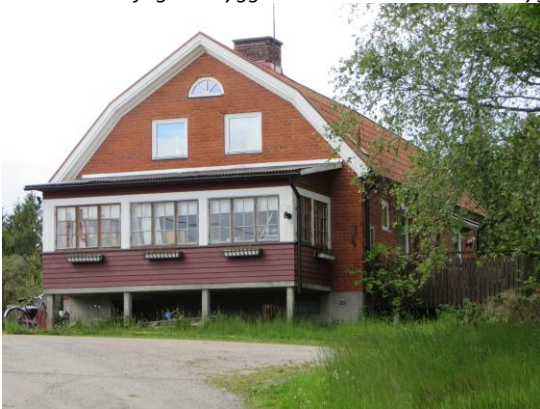
*Bakom moderna material gömmer sig en äldre mangårdsbyggnad (1864) (Båldön 4:1, fd 2:5?)*

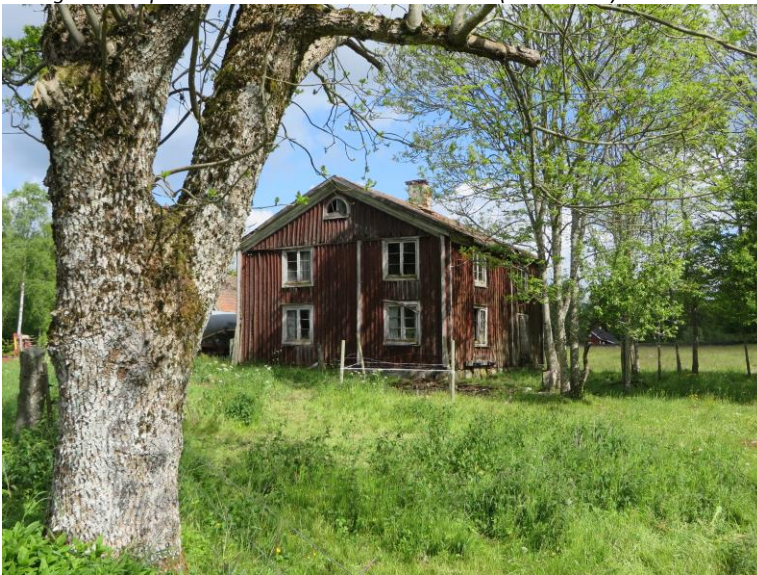
*En äldre mangårdsbyggnad till stor del i originalskick (ca 1850), men kraftigt förfallen. Den ligger i gammalt odlingslandskap, med f.d. hamlade träd och stenmurar. Inägomarkerna betas ännu och hålls öppna (Båldön 4:2, fd 4:2?)*

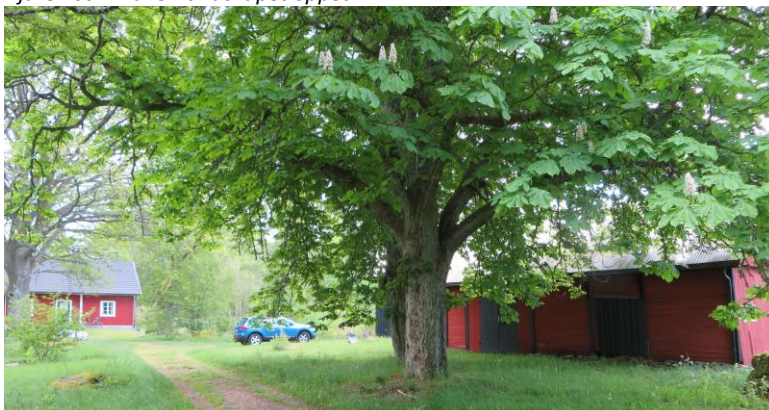
*En liten välbevarad ålderdomlig ladugård (1860) i traditionellt skiftesverk och moderniserat äldre (1860) bostadshus (Båldön 2:14, f.d. 2:2).*

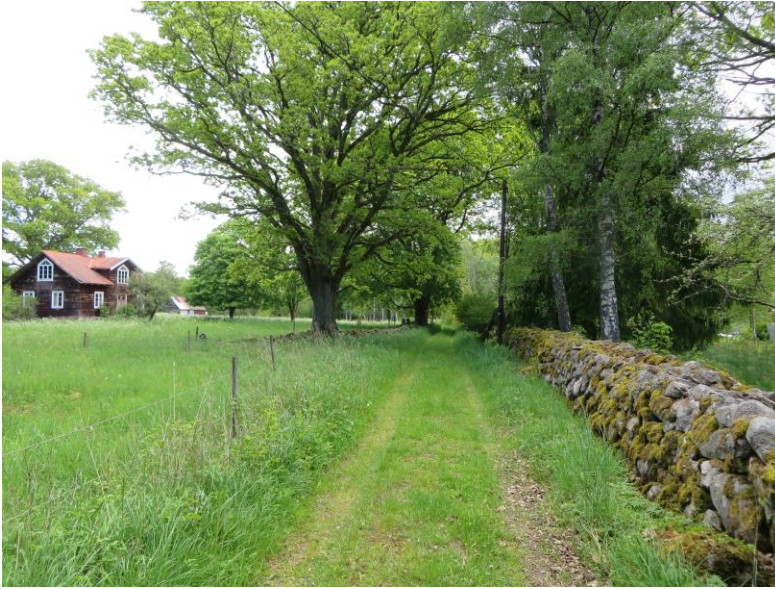
*En 1800-talsväg som ansluter väster ut mot Kungsvägen. Raka stenmurar, öppna inägor, odlingsrösen och uppvuxna lövträd karakteriserar denna kulturmiljö. Bostadshus (1888) med borttagen panel (Båldön 1:32, f.d. 1:3).*

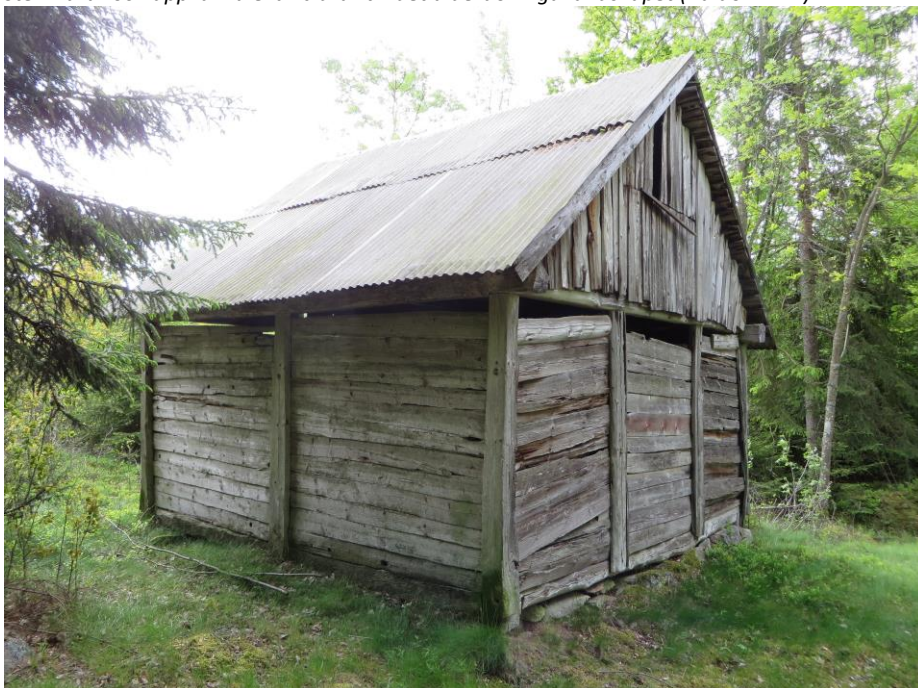
*En välbevarad ängslada (madhus), karaktäristiskt placerad intill slåttermaderna utmed Lyckebyån. Huset är bärare av berättelser och förståelse för levnadsvillkoren förr i tiden och har mycket högt kulturhistoriskt värde. Byggnadstypen är i sig utrotningshotad (Båldön 1:6).*

- Inom **huvudområdet** bör hänsyn tas till områdets kulturhistoriska värden. Gårdarnas byggnader med uthus och ekonomibyggnader som berättar om gånga tiders levnadsvillkor är viktiga. Ängsladorna tillhör denna äldre typ av ekonomi. Skyddsåtgärder som inte är traditionella material kan användas, t ex plåttak. Nybyggnader och tillbyggnader bör anpassas till områdenas kulturmiljö vad gäller placering, skala, material och färgsättning.
