Kulturmiljöprogram Emmaboda kommun  
Förlångsö

## FÖRLÅNGSÖ

Klass 3

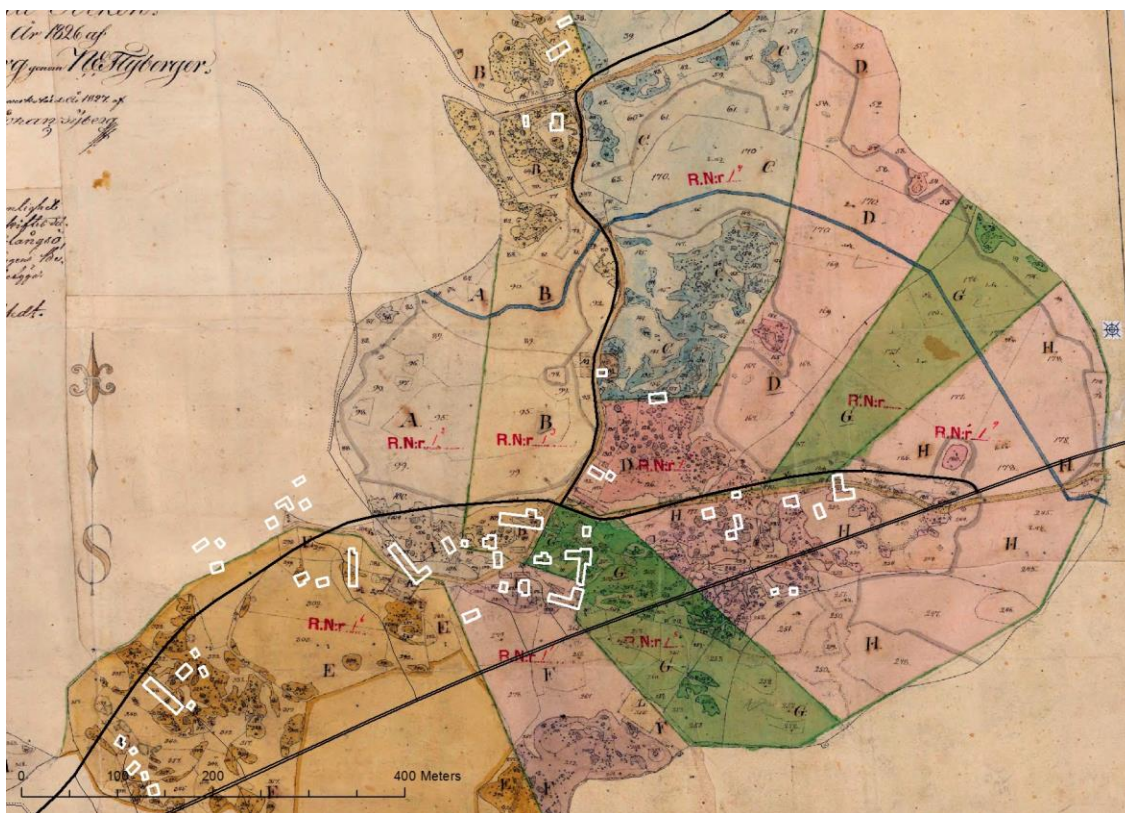
Skifteskartan från 1827 har olika färger för olika fastigheter. De vita byggnaderna och de svarta vägarna är dagens vägar lagda ovanpå den gamla kartan. Jämfört med den bruna vägen 1827 syns att vissa sträckor är samma, t.ex. upp mot skolan, medan andra dragits om. 1950-talsvägen syns som en rak väg nedtill i bild.

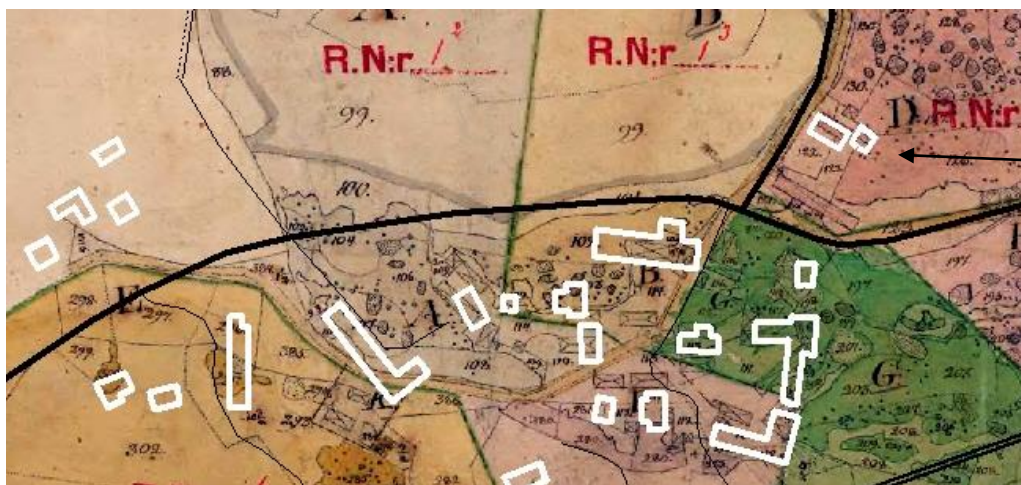
*En förstoring av kartan från 1827 visar hur den äldre vägen gick i en båge mellan husen och att bebyggelsen ligger på samma lägen 1827 som idag, även om de flesta husen byggts senare. Två av husen förefaller vara desamma, bostadshus och undantagshus på Förlångsö 1:5 (vid pil).*

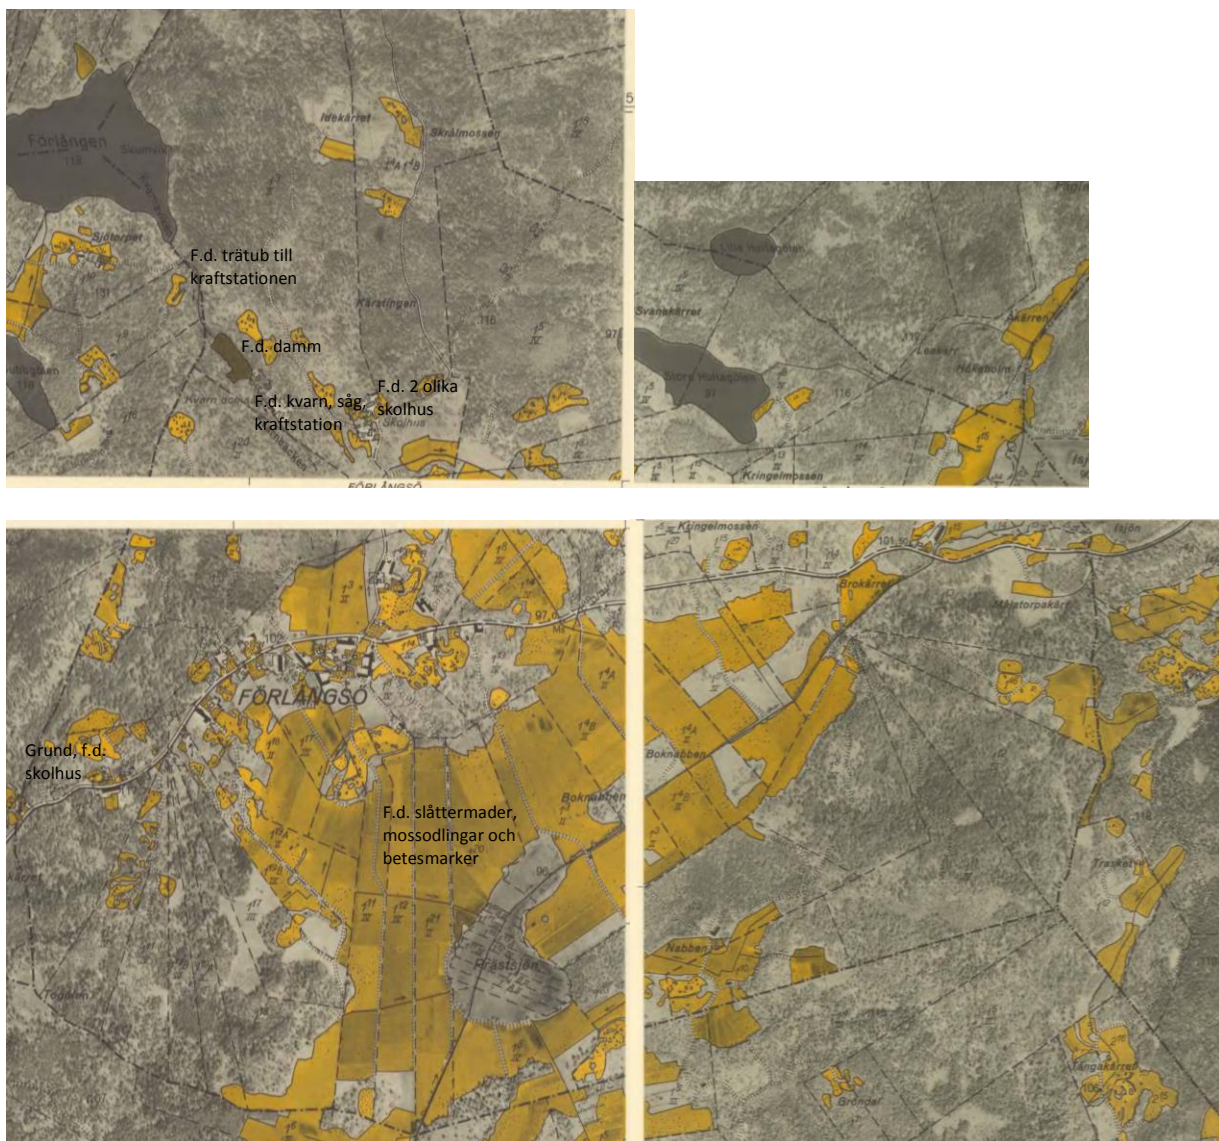
Utdrag ur karta från cirka 1940 visar olika fenomen och platser av kulturhistoriskt intresse i byn, t.ex. de stora (moss-)odlingarna söder om byn.

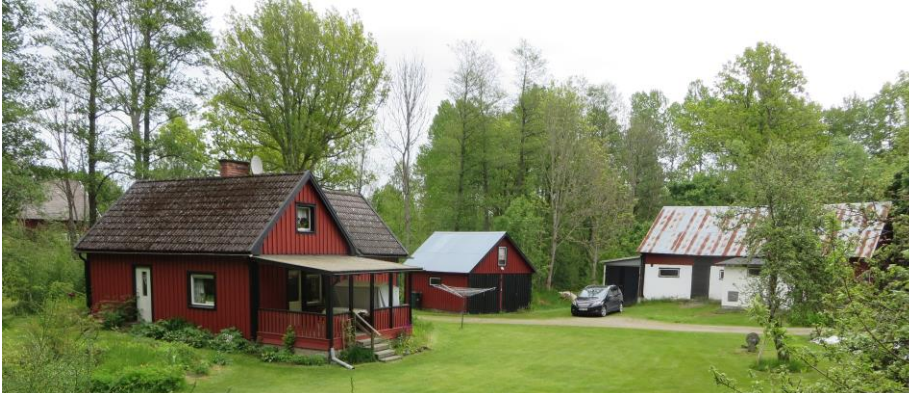
*Förlångsö 1:38 är ett exempel på en mindre gård med bevarad ladugård och hönsbushus, samt andra uthus. Bostadshus totalt ombyggt på 1940-talet samt på 1970-talet.*

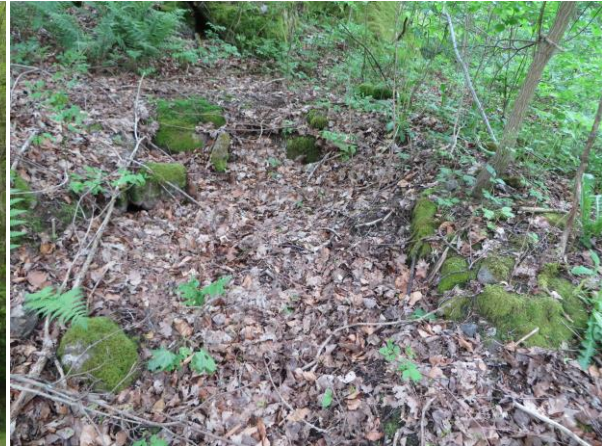
*Resterna efter en bråtugn för lin (Förlångsö 1:38).*

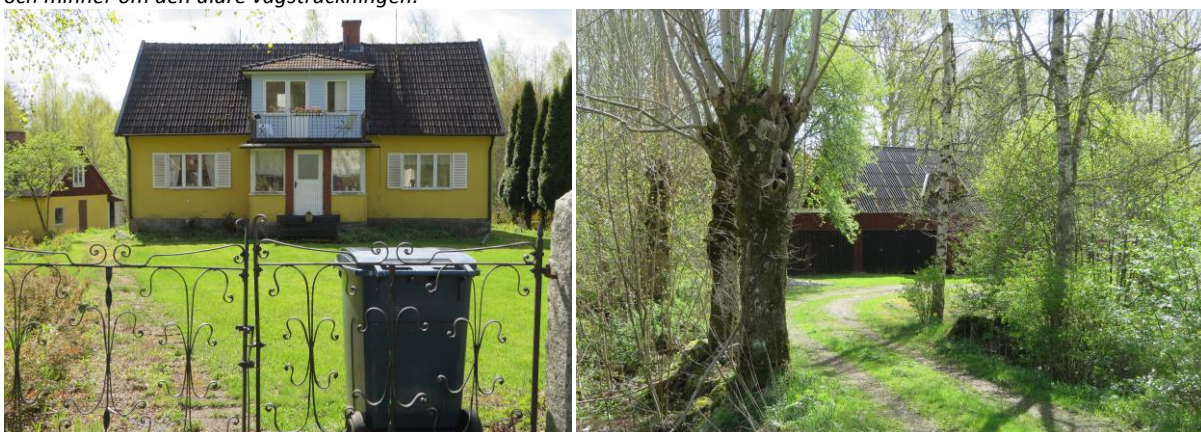
*Förlångsö 1:17. Äldre bostadshus ombyggt på 1950-talet och tillhörande ladugård.*

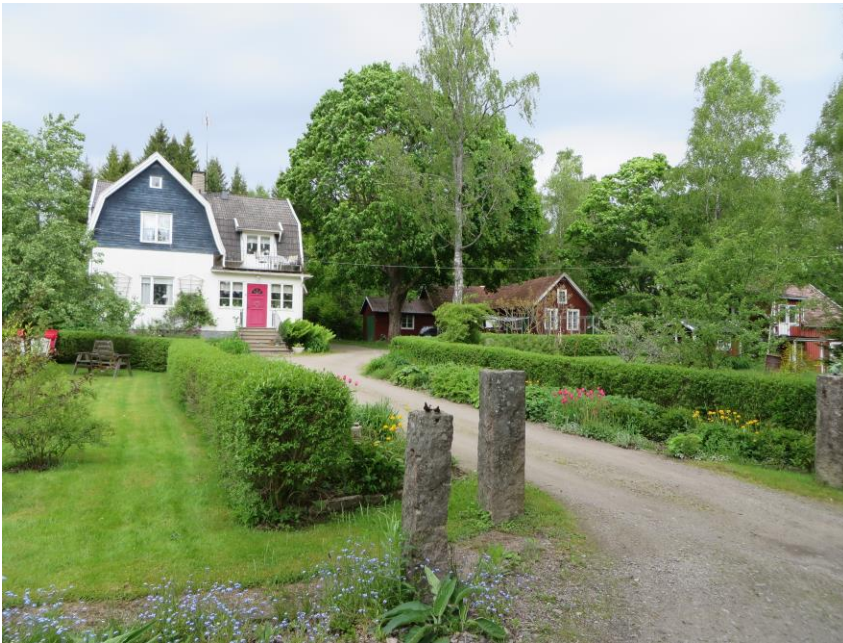
*Förlångsö 1:31. Bostadshus i 1920-talsstil, senare ombyggd, och ett för miljön viktigt uthus. Denna byggdes av handlarens son Richard, som också blev delägare i sågen. Trädgården är enligt uppgift arkitektritad, vilket tillhör ovanligheterna i kommunen. Hustrun Ellen ska ha vävt åt Kalmar hemslöjd.*

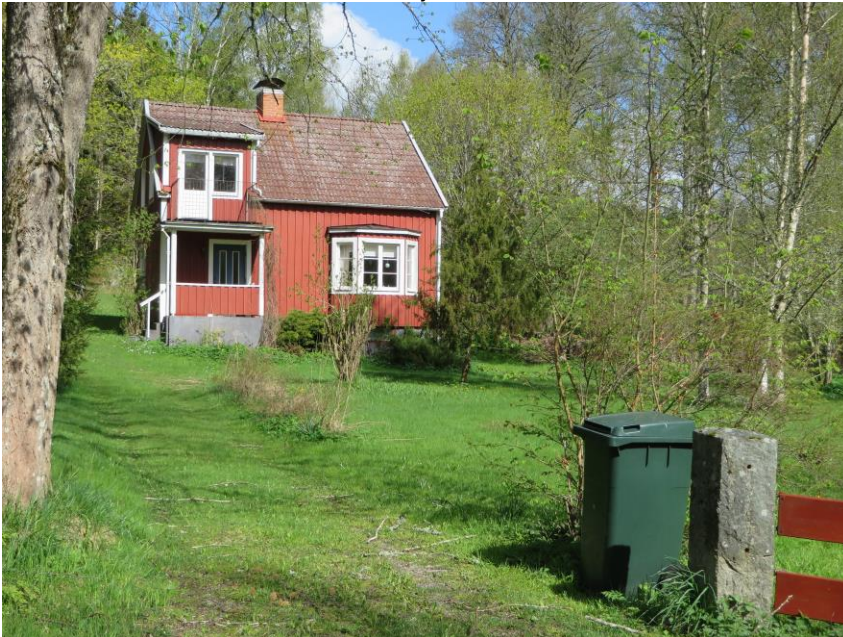
*Förlångsö 1:33. Bostadshus med vissa drag av 1920-talsstil, men mycket förändrat.*

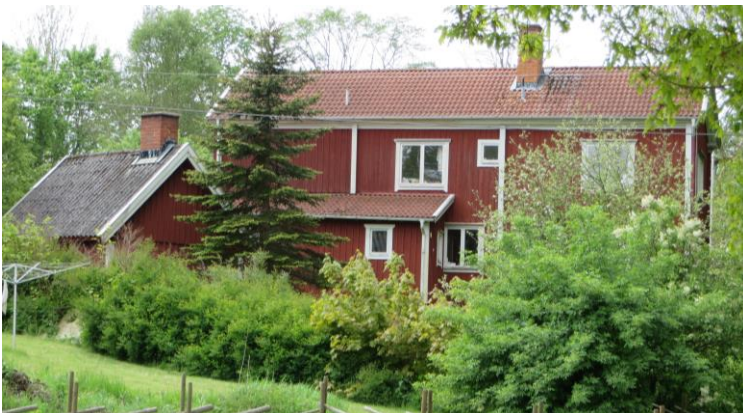
*Gården Förlångsö 1:41. Mangårdsbyggnad i form av traditionell två vånings parstuga, med tillhörande traditionell ladugård i skiftesverk, samt olika ekonomibyggnader. En tidigare ägare, Stina, hade syateljé på övervåningen.*

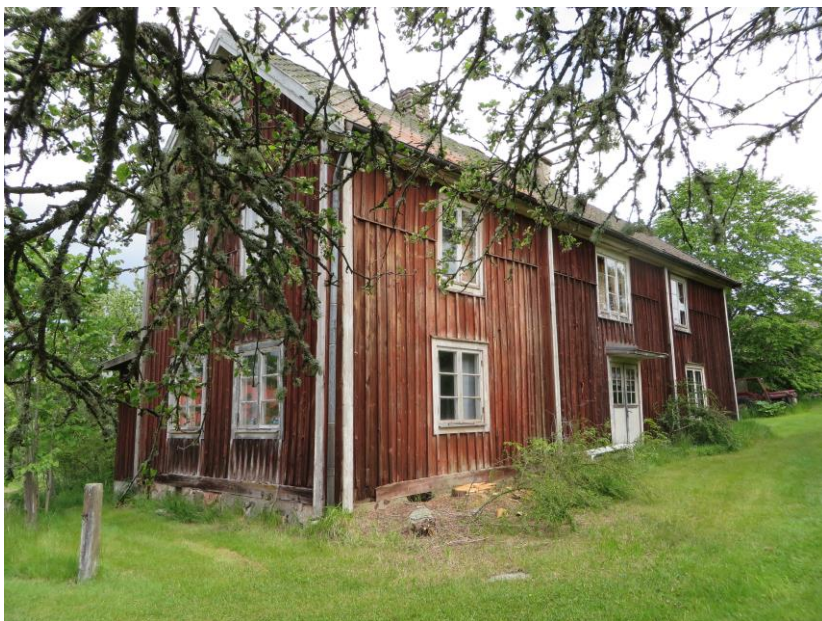
*Gården Förlångsö 1:8 har byns enda mangårdsbyggnad till stor del i originalskick. Läget tillhör också ett av de äldre. Detta intryck förstärks av att platsen ligger högt. En gång var det en ö, med vatten runt om.*

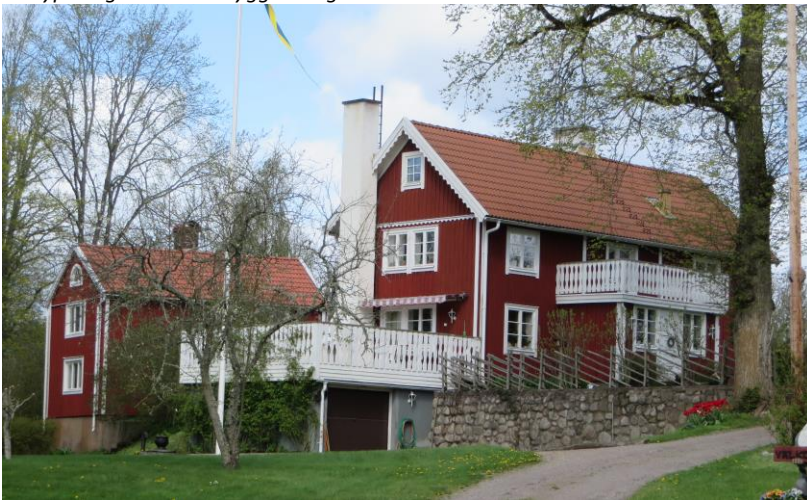
*Förlångsö 1:12. Det stora bostadshuset har förmodligen en äldre timmerstomme, men alla ursprungliga eller äldre material och ytor har bytts mot nya.*

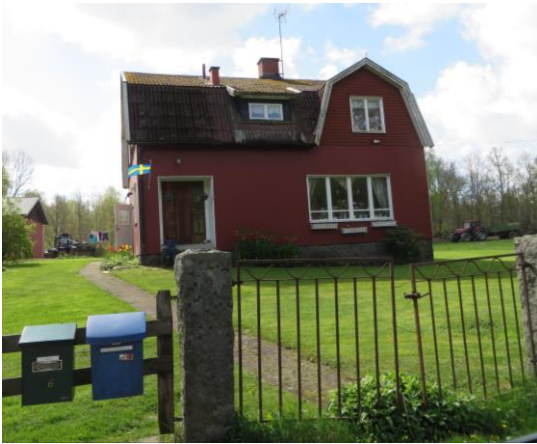
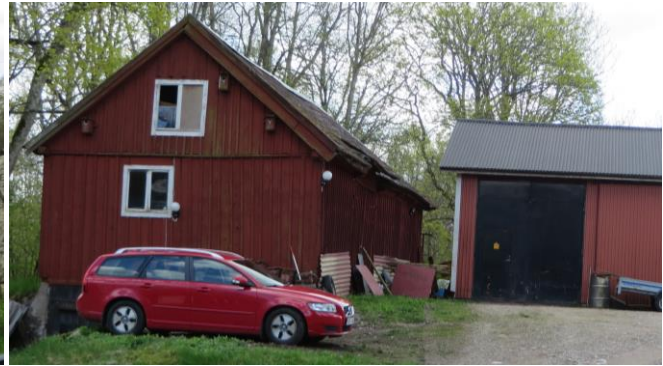
*Bostadshus i 1920-talsstil, ombyggt på 1960-talet. Äldre och yngre ekonomibyggnader bidrar till rumsupplevelsen (Förlångsö 1:14).*

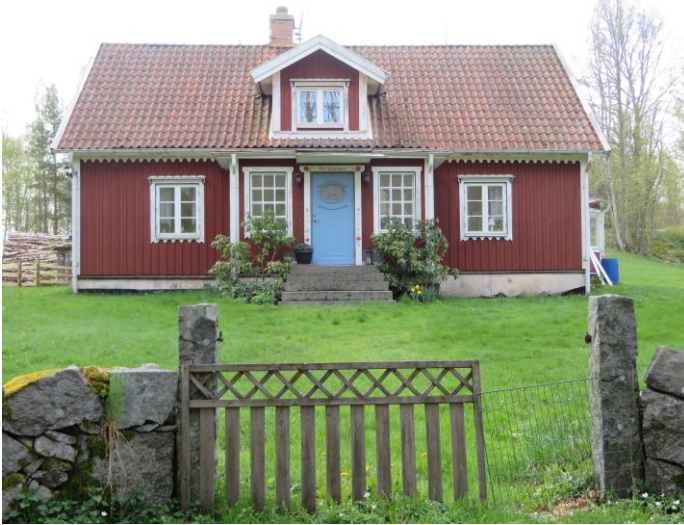
*Förlångsö 1:13. Äldre ombyggt bostadshus, utan yttre originaldetaljer.*

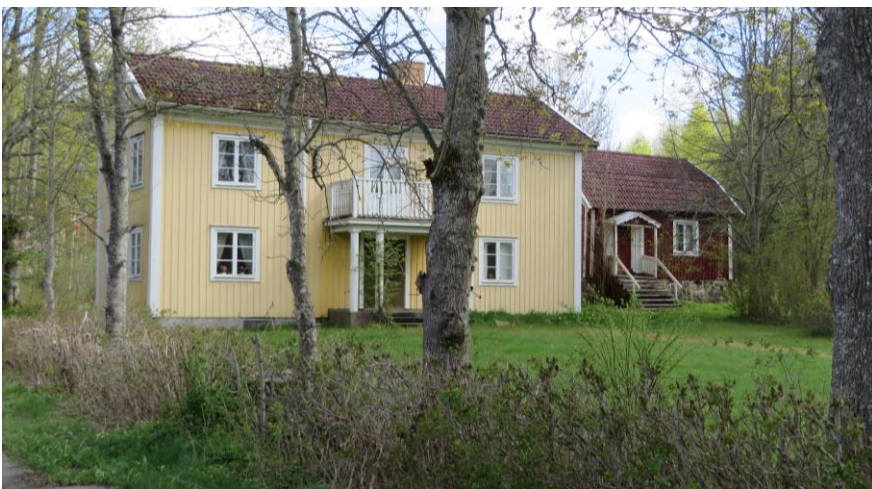
*Förlångsö 1:5. Huset har kvar delar av sin grundform, men har också påverkats av en 1950-talsrenovering. Undantagshuset är mer orört.*

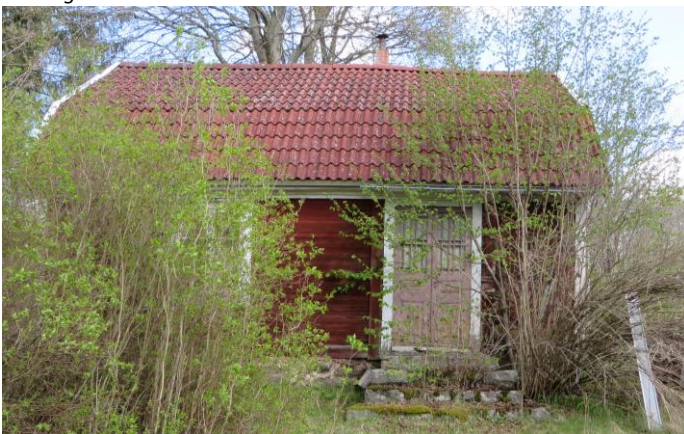
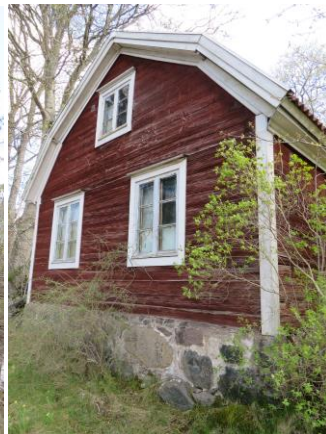
*Norr om gården Förlångsö 1:5 finns resterna av en annan gård. Här en ålderdomlig undantagsstuga med många originaldetaljer, och ur den aspekten med högt kulturhistoriskt värde.*

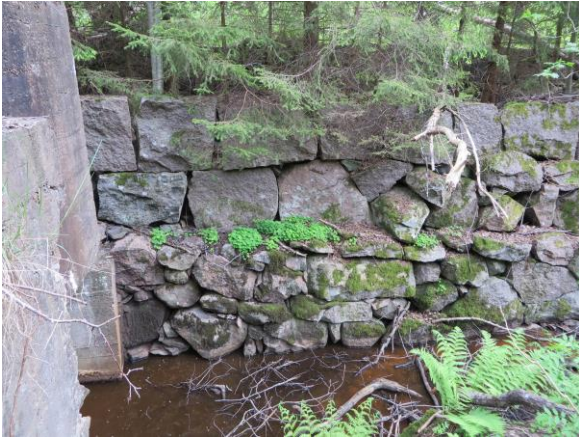
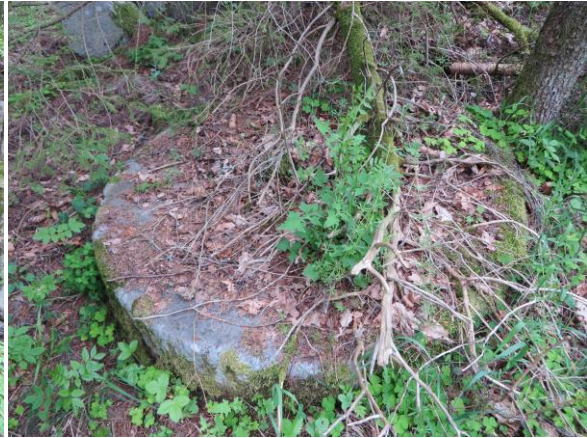
*Flera generationer murverk från kvarntiden, sågverkstiden och kraftstationen. Här hyvlades också takspån. Bäckens heter Kvarnbäcken (Förlångsö 1:21). En av de gamla kvarnstenarna finns också kvar. Kvarnen har anor från minst år 1700.*

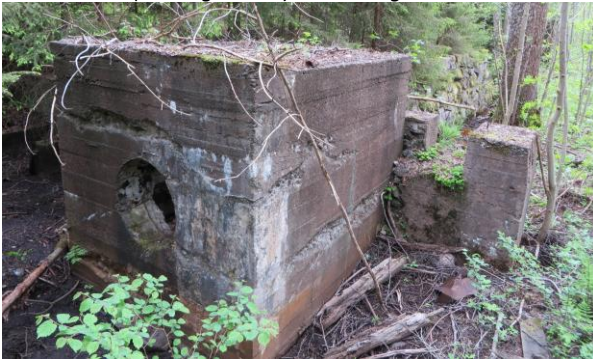
*Sumpen med det runda hålet som visar diametern på den 90 meter långa trätub som ledde vatten hit från sjön Förlången, nordväst om kvarnplatsen (Förlångsö 1:21).*

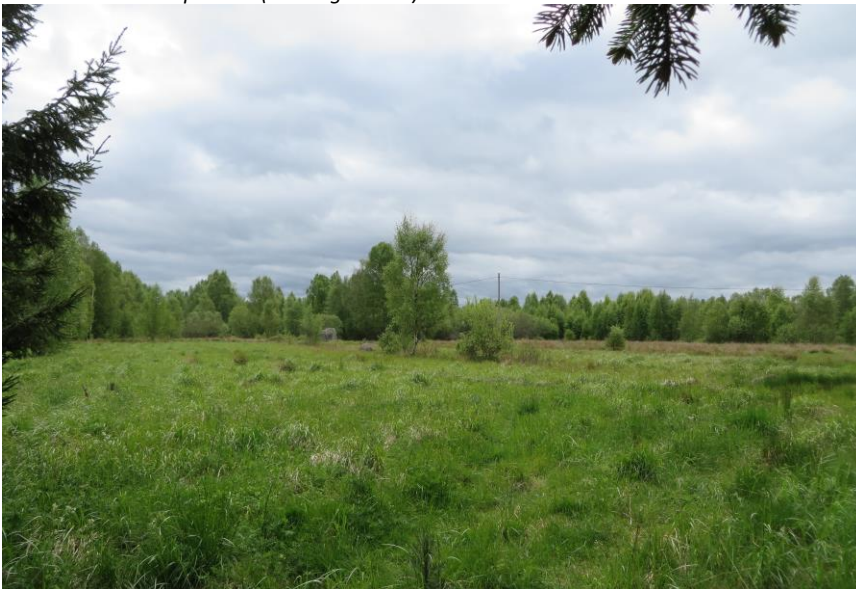
*Söder om byn finns ett stort område med utdikade f.d. mossodlingar. Området användes ursprungligen till slätter, och fram på 1970-talet också som bete för mjölkkor.*
