Kulturmiljöprogram Emmaboda kommun

**Klippingsbo**

## KLIPPINGSBO

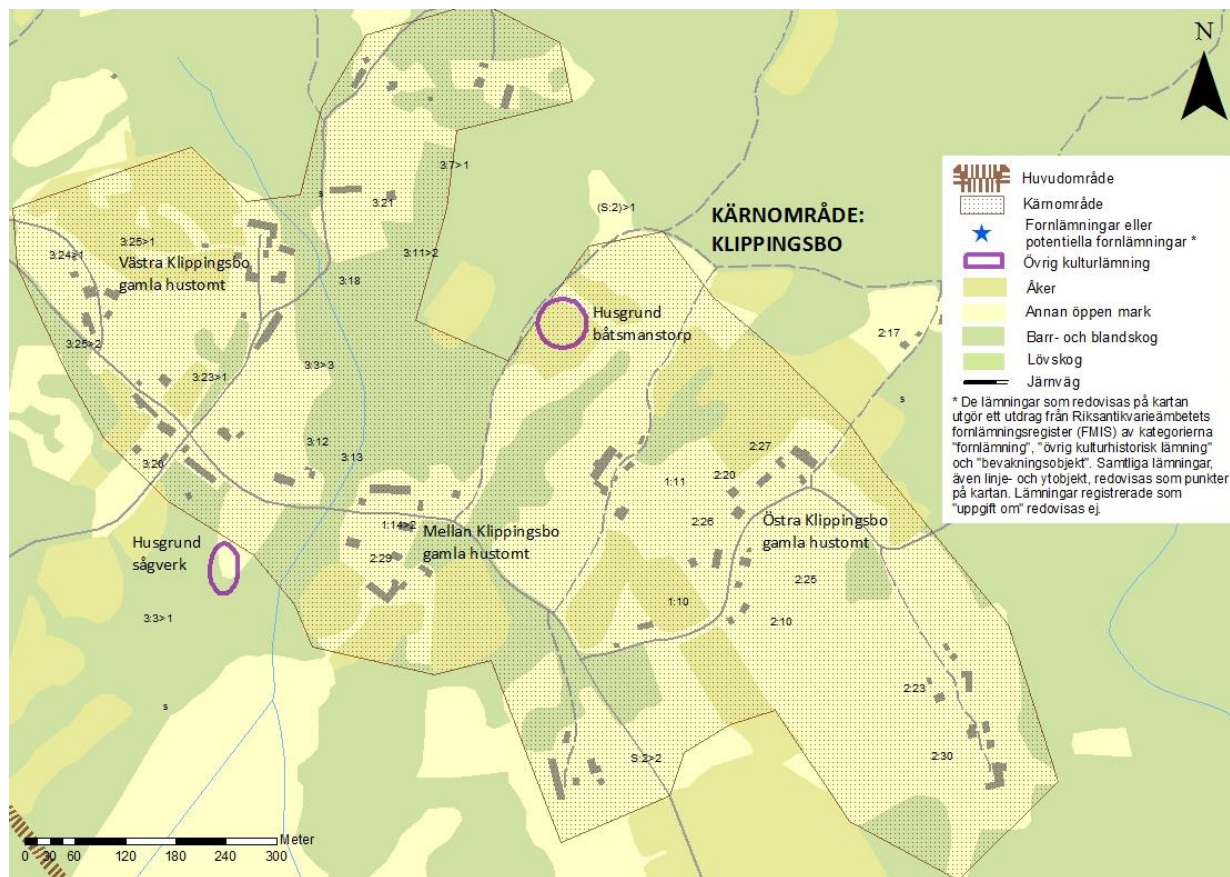
Karta över kärnområdet.

Kärnområdet omfattar bykärnan med bebyggelsen och de närmaste inägorna. Gårdarna och åkermarkerna ligger spridda utefter det ålderdomligt präglade vägnätet i byn. Utefter en del av byvägen växer en allé av askar, medan andra vägvavsnitt kantas av vällagda stenmurar. Inägorna inom kärnområdet utgörs av ängs- och hagmark med mindre lövträdsenklaver där flera träd bär spår av att ha varit hamlade. Det finns ett stort inslag av ekar i byn. Kring byn ligger den gamla åkermarken ännu öppen och till viss del ännu brukad. De oregelbundna åkrarna omges av vällagda stenmurar. Åkermarken är relativt stenfri, då flera av åkrarna stenröjdes och stensprängdes under 1920–30-talet för att kunna brukas med moderna jordbruksredskap.

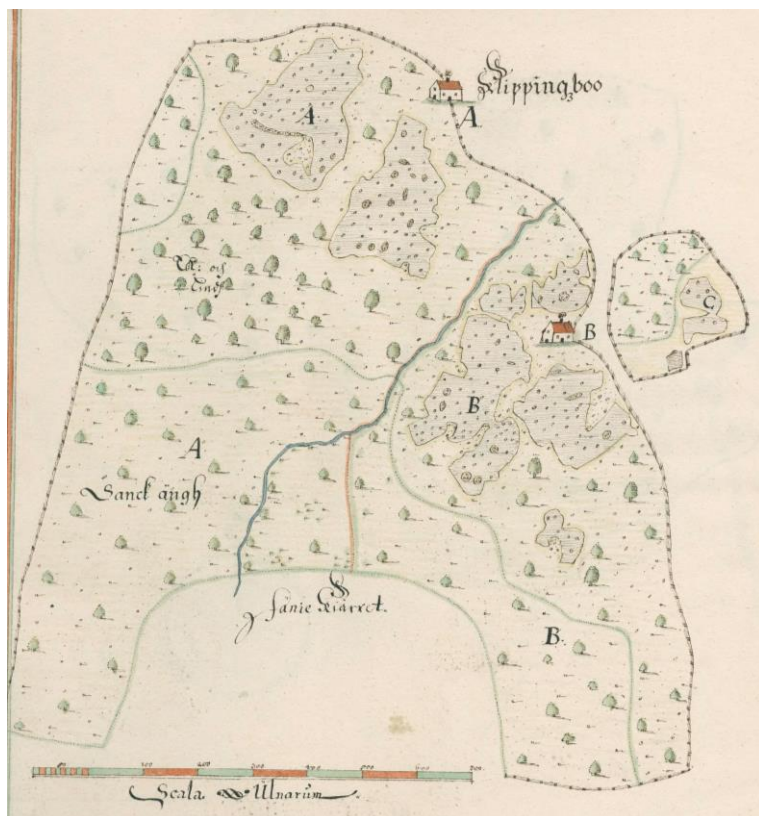
Utsnitt av 1655 års karta. Åkermarken har utökats avsevärt sedan dess.

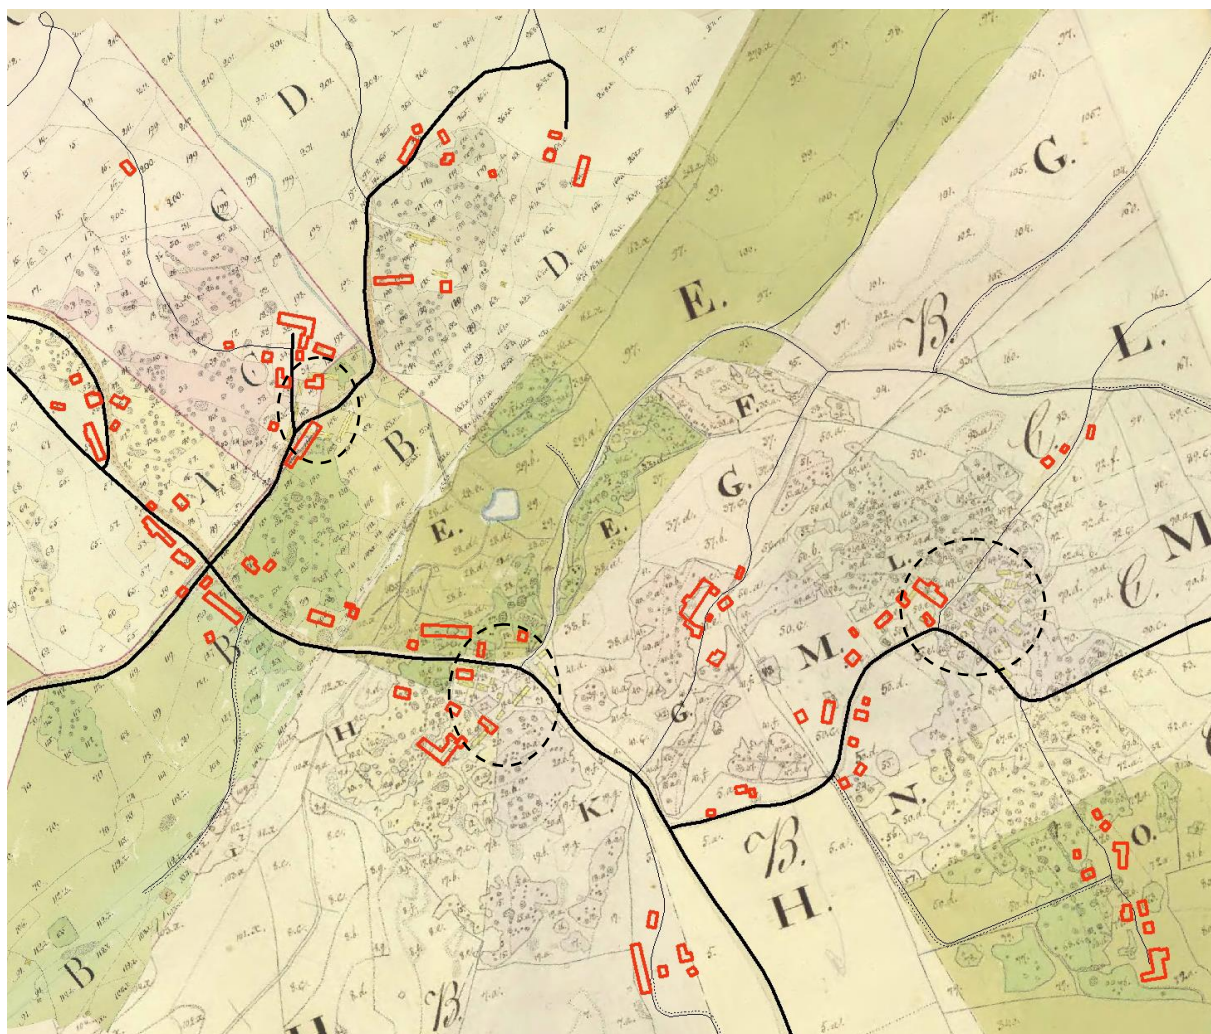
Sammanfogade kartor över Klippingsbo i samband med enskiftet på 1820-talet. Dagens vägar är inlagda med svarta linjer och dagens bebyggelse med röda markeringar. De streckade ringarna anger lägena för de gamla hustomterna för Västra Klippingsbo, Mellan Klippingsbo respektive Östra Klippingsbo vid tiden för skiftet. Efter skiftet flyttades flertalet av byns då tolv gårdar ut till nya lägen spridda utefter vägarna i byn.

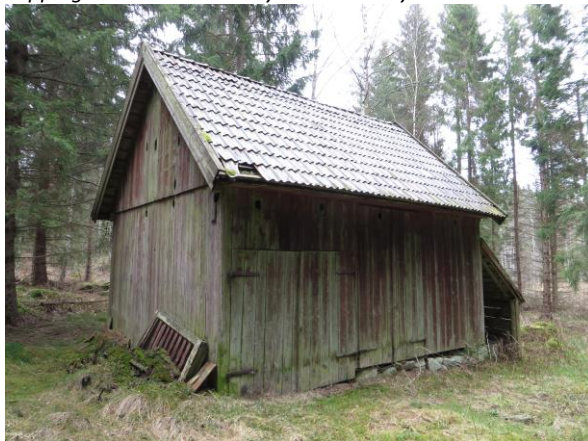
*Intill de tidigare brukade mossmarkerna norr om byn finns flera ängslador ännu bevarade.*

Genom byn rinner en grävd kanal, som en del av ett betydande torrlägningsprojekt som genomfördes under sent 1800-tal eller tidigt 1900-tal.<sup>3</sup> Genom kanalen kunde vattennivån i sjön Tången sänkas och mossmarker torrläggas och uppodlas. Ett fåtal av byns tidigare omfattande mossodlingar norr och öster om byn finns ännu kvar, men används inte längre. Flera mossar har planterats igen. När dikena på de under 1800-talet utdikade mossmarkerna slutade att rensas blev markerna snabbt vattensjuka igen. Intill mossarna ligger ännu fem madhus/ängslador bevarade som kan berätta något om det så viktiga ängshöet som mossmarkerna gav.<sup>4</sup> Av de fem bevarade madhusen är fyra uppförda med brädkonstruktion och en är timrad av kluvet virke.

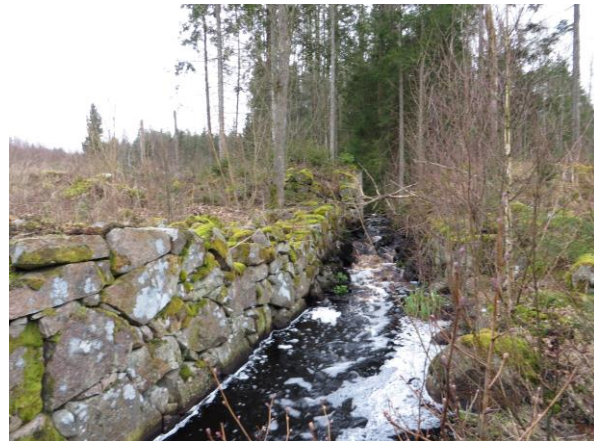
*En del av den stensatta kanalen och husgrunden efter Klippingsbo kvarn som var i drift fram till 1930-talet.*

Kanalbygget gav också möjlighet till att anlägga en större kvarn med tillhörande kvarndamm strax norr om Västra Klippingsbo. Längs med den å som tidigare runnit genom byn ska det enligt uppgift ha funnits flera små skvaltkvarnar, men dessa blev nu ersatta. Kvarnen hade stora kvarnstenar, vilket krävde stora fall och uppdamningar. Varje vår när kvarnluckorna öppnades översvämmades odlingsmarkerna nedströms. Under 1930-talet stängdes därför kvarnen och kvarnbyggnaden revs. Idag finns den stensatta kanalen, kvarndammen och stengrunden efter kvarnbyggnaden kvar.

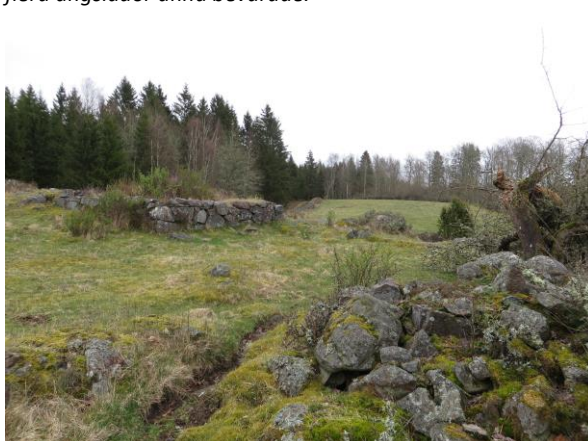
*Husgrunden efter ett av byns två båtsmanstorp.*

"Gölatorpet", Klippingsbo 2:8. Intill "Knuts göl" ligger "Gölatorpet" med bostadshus och två uthus. Det var ett av byns två båtsmanstorp. Här bodde knekten "Tärna-Johan". Torpet har avstyckats och utgör idag en egen fastighet. Torpet var bebott fram till 1950-talet.

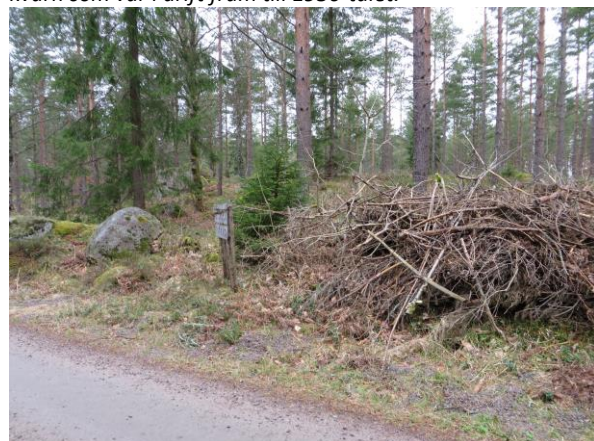
*Offerkastan intill vägen mot Sävsjö by.*

Utmed vägen mot Sävsjö by finns en fornlämning i form av en offerkast/riskast<sup>7</sup> (Raä Vissefjärda 1:1). Enligt sägen sägs det att en präst från Karlslunda socken blivit avkastad från hästen och dött på platsen. Utmed detta vägavsnitt finns även flera stora flyttblock, varav ett kallas "Smörasken" (Raä Vissefjärda 2:1). I nordost gränsar byns marker till Karlslunda respektive Gullabo socknar. En gränssten kallad "Socknahall" markerar gränspunkten mellan de tre socknarna.

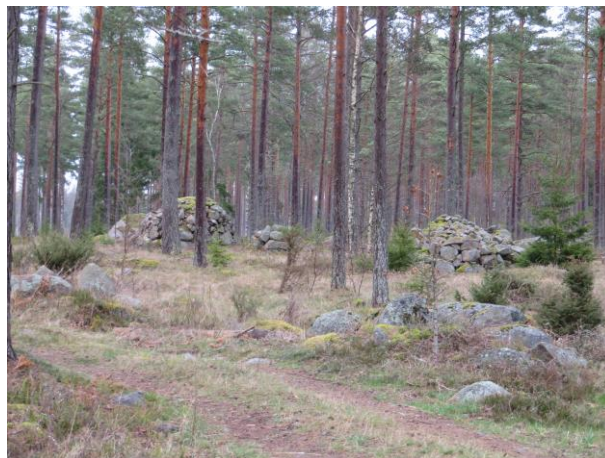
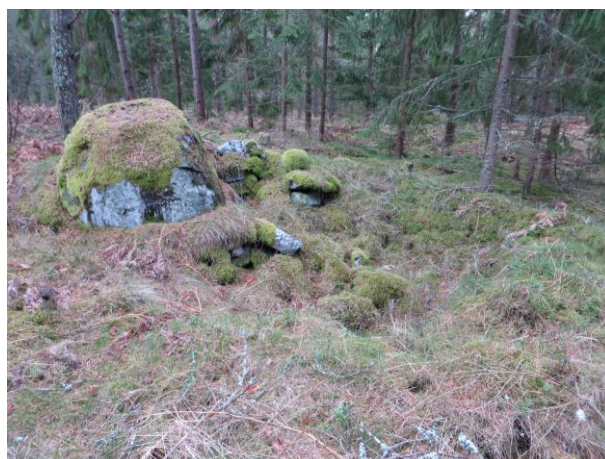
T.h. I skogarna nordost om byn finns en mängd lämningar efter tidigare boställen och verksamheter. På den övre bilden ses några vällagda röjningsrösen och på den nedre bilden lämningar efter en kolarkoja.

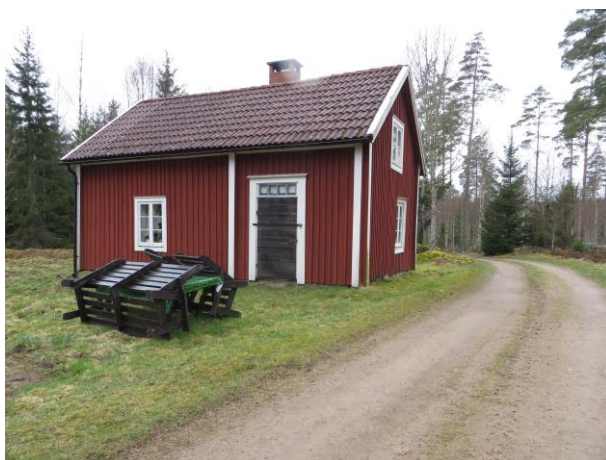
Torpet "Klases", Klippingsbo 1:14.

"Klases", Klippingsbo 2:2. Vid torpet "Klases" finns bostadshuset och en liten, idag skogsbeväxt, odlingslott med vällagda röjningsrösen.

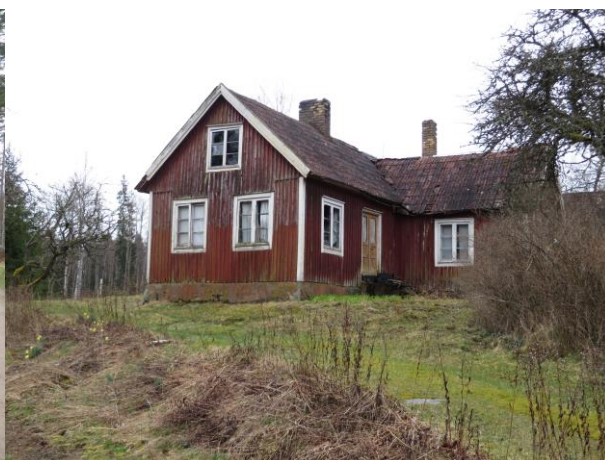
Ett av två bostadshus vid torpet "Nordströms", Klippingsbo 2:12. Här finns även flera ekonomibyggnader.

"Nordströms", Klippingsbo 2:12. Torpet "Nordströms" har två bostadshus, varav ett är flyttat från ett ställe vid Klippingsbo kvarn, ladugård och uthus. Förfallna byggnader.

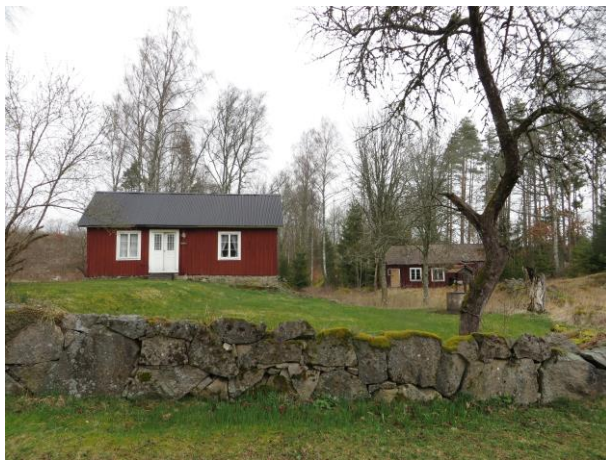
*Tångatorpet är en samlad torpmiljö med bostadshus och ekonomibyggnader, Klippingsbo 2:14.*

"Tångatorpet"/"Johns", Klippingsbo 2:14. I "Tångatorpet" bodde John och Amanda Pettersson. Bostadshuset, en mindre ladugård och en uthuslänga finns kvar på platsen. Johan var lite av en allt-i-allo och hjälpte till vid höstslakten. Paret bodde i torpet fram till 1960-talet.

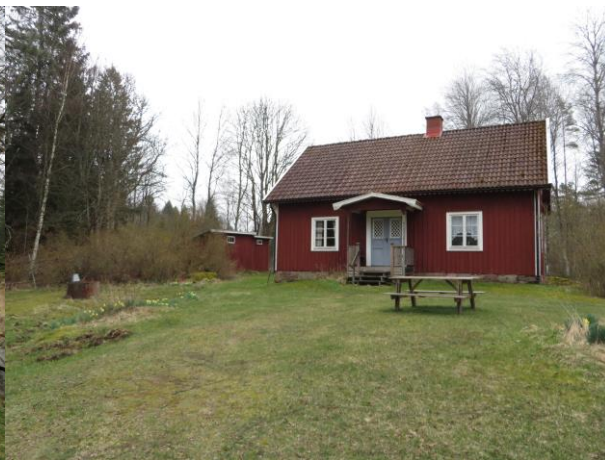
*"Gölatorpet" ligger vackert intill en skogsgöl, Klippingsbo 2:8.*

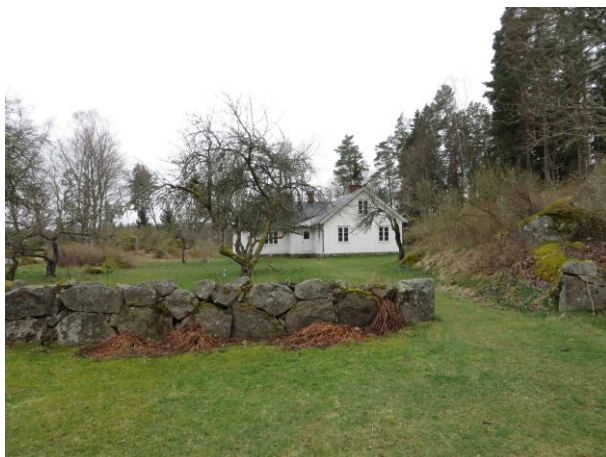
*Torpet "Nyströms" ligger alldeles vid gränsen mot Sävsjö by, Klippingsbo 2:28.*

"Nyströms" ("Masterholmen"), Klippingsbo 2:28. Torpet "Nyströms" var senast bebott permanent av två bröder. En av dem var målare. Här finns bostadshus, en källarbod, en ladugård och ett uthus bevarade. En fin sammanhållen torpmiljö där byggnaderna ligger samlade kring en liten gårdsplan.

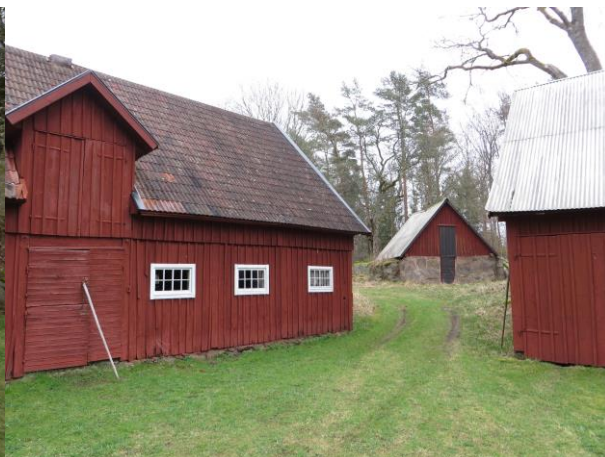
*Vid torpet "Nyströms" finns förutom bostadshuset även ekonomibyggnaderna och en källarbod bevarade.*

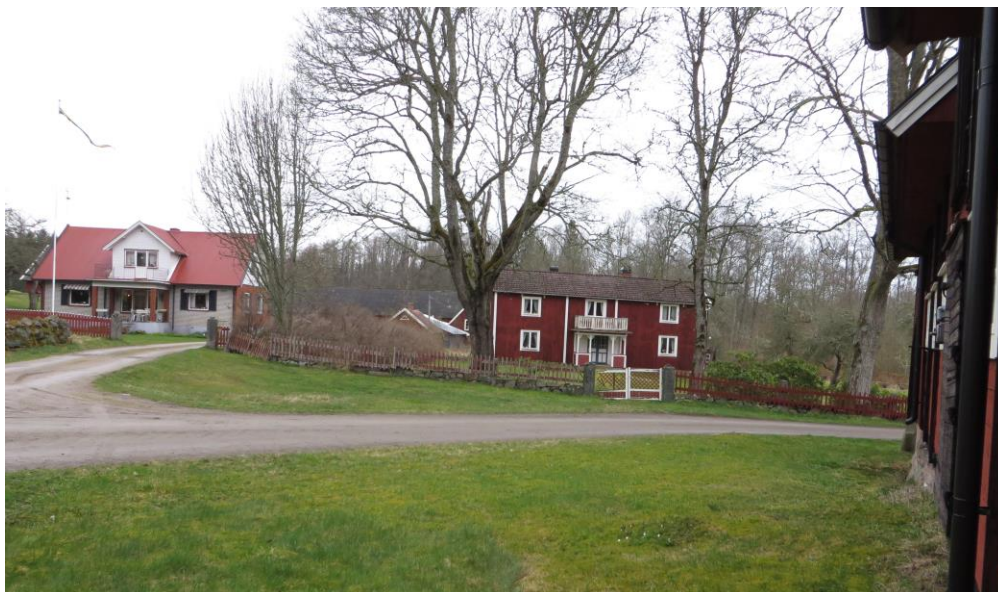
*Vid Västra Klippingsbo gamla hustomt ligger idag två gårdar. Den högra parstugan har anor från 1700-talet och hör till ursprungsfastigheten.*

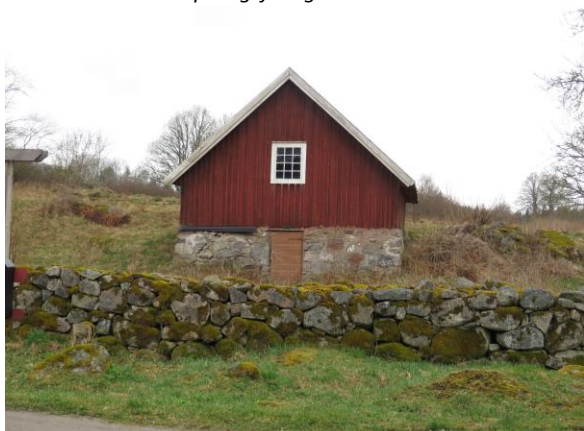
*En av de många källarbodar som finns i byn.*

ligger glest spridda kring de gamla hustomterna.<sup>9</sup> I byn finns flera äldre mangårdsbyggnader, uppförda framförallt under 1800-talet, varav flera tvåvånings parstugor (3:11, 3:25, 3:3, 1:14, 2:27, 1:5) med huvudsakligen bevarad karaktär. Det förekommer även någon salsbyggnad (Klippingsbo 3:23) från sent 1800-tal med bevarad karaktär och mangårdsbyggnader med brutna tak (Klippingsbo 1:11, 2:29) från 1920–30-talet samt ett flertal mindre mangårdsbyggnader och friliggande bostadshus. Flertalet av ladugårdarna i byn är uppförda av skiftesverk. Byns byggnader är överlag välbevarade. Bland ekonomibyggnaderna utmärker sig särskilt en för byn karaktäristisk ”källarbod”. I byn finns omkring ett tio-tal likartade s.k. källarbodar med ett stensatt källarutrymme ovan mark och med överbyggnad av trä.

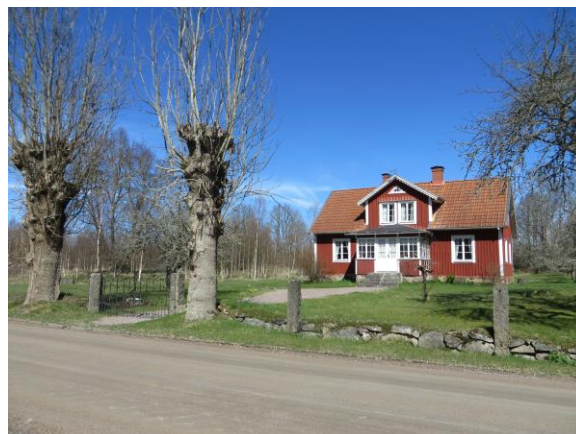
*Välbevarad mangårdsbyggnad i Västra Klippingsbo, Klippingsbo 3:23.*

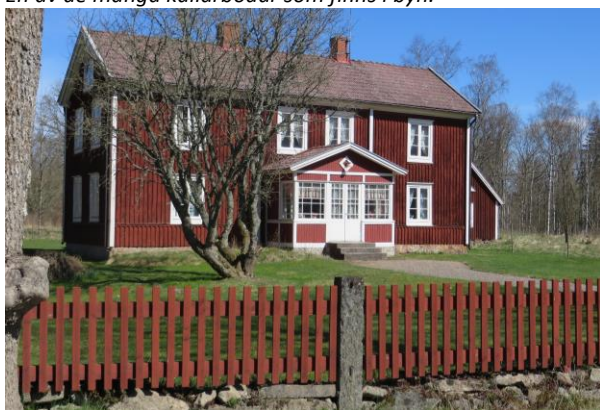
*Mangårdsbyggnaden till en av de från Västragården utflyttade gårdarna, Klippingsbo 3:3. En parstuga med bevarad karaktär.*

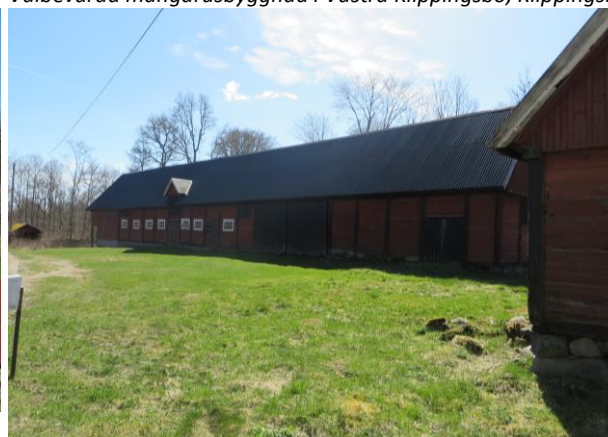
*Till gårdsmiljön hör en ladugård i skiftesverk, Klippingsbo 3:3.*

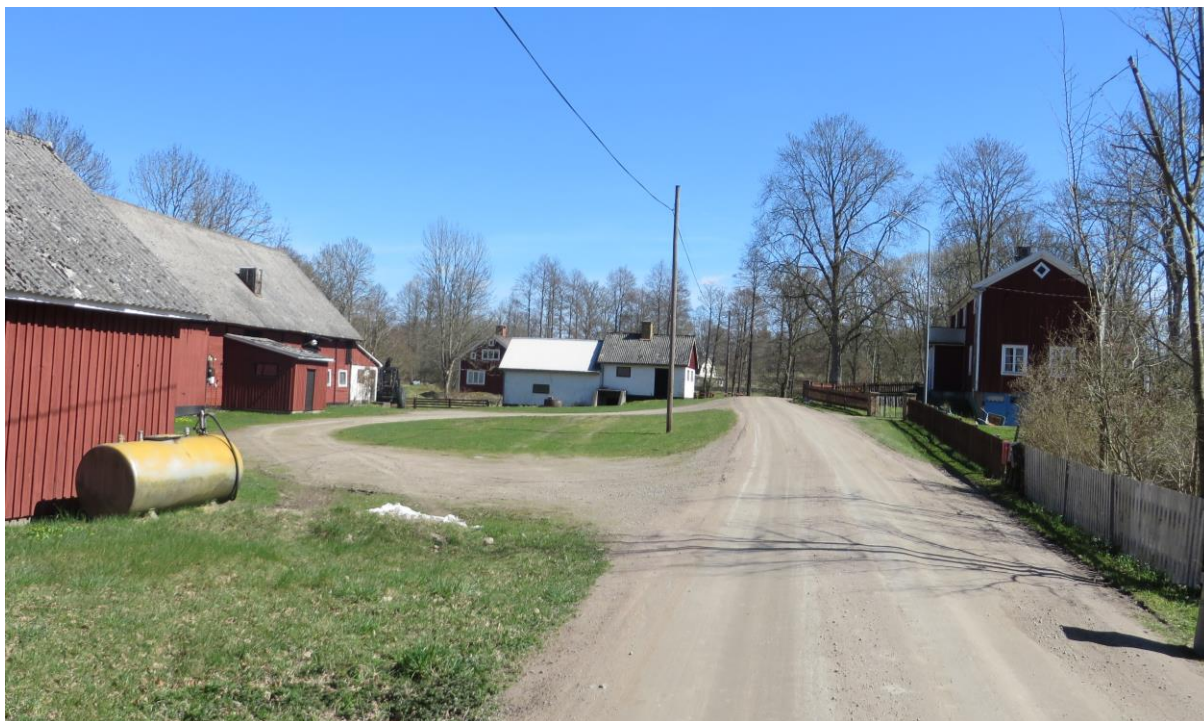
*Mellan Klippingsbos gamla hustomt ligger intill byvägen mitt i byn. Fram till 1820-talet hade denna del av byn formen av en släktby med mangårdsbyggnaderna samlade kring en gemensam gårdsplan. Endast en gård ligger kvar i ursprungligt läge, Klippingsbo 1:14.*

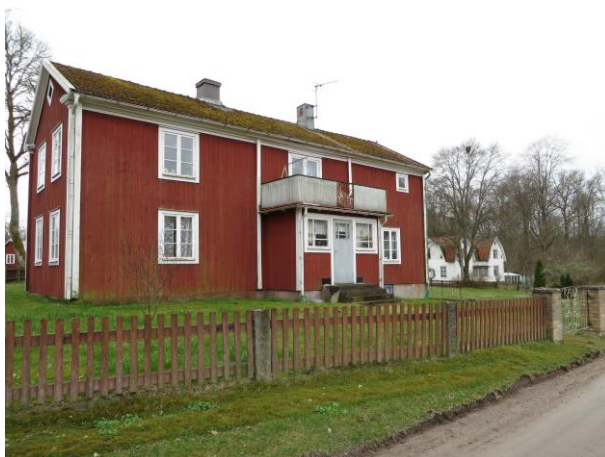
*Mangårdsbyggnaden på Klippingsbo 1:14 är en parstuga som ligger i samma läge som ett tidigare bostadshus.*

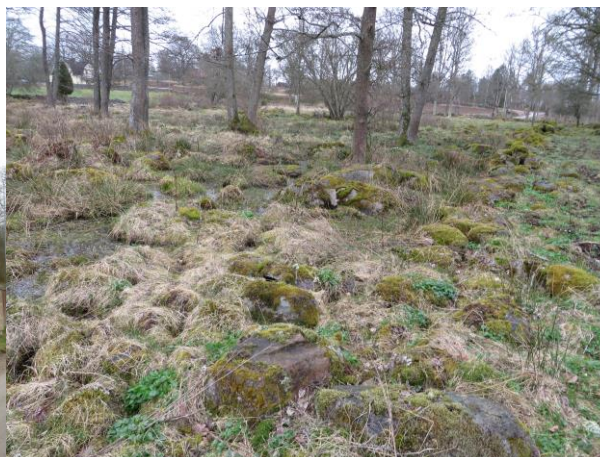
*I omgivningarna finns en mängd grundstenar efter de byggnader som låg på platsen fram till 1800-talets mitt. Här ses stenraden efter det som troligen var en ladugård.*

Vid Mellan Klippingsbo gamla hustomt finns grundstenar som berättar om den täta bebyggelse som fanns på platsen under tidigt 1800-tal innan skiftet, då fyra mangårdsbyggnader låg samlade kring en gemensam gårdsplan med ekonomibyggnaderna utanför. På en höjd norr om Mellan Klippingsbo finns husgrunden, några gamla fruktträd och några mindre stenmursomgärdade åkrar efter det ena av de två båtsmanstorp som funnits i byn.<sup>10</sup>

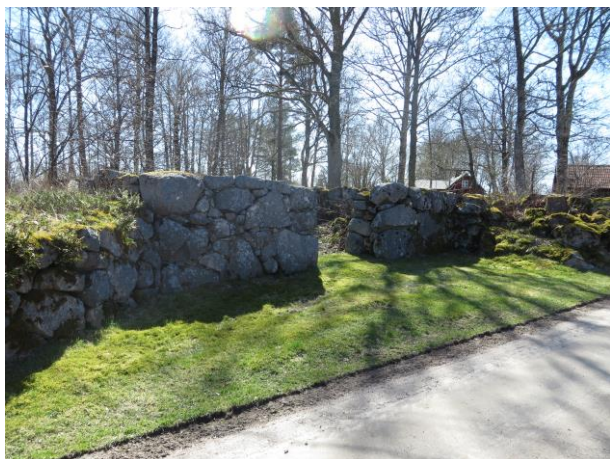
*Mitt i stenmuren som kantar bygatan ligger grunden efter en gammal smedja.*

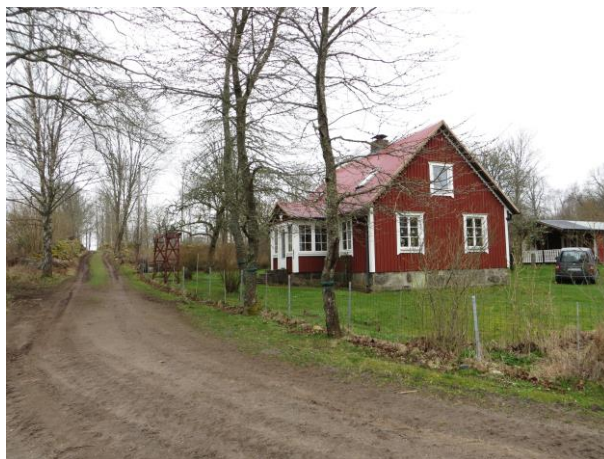
*Mangårdsbyggnaden till en av de utflyttade gårdarna, Klippingsbo 2:23. Ekonomibyggnaderna är dock rivna.*

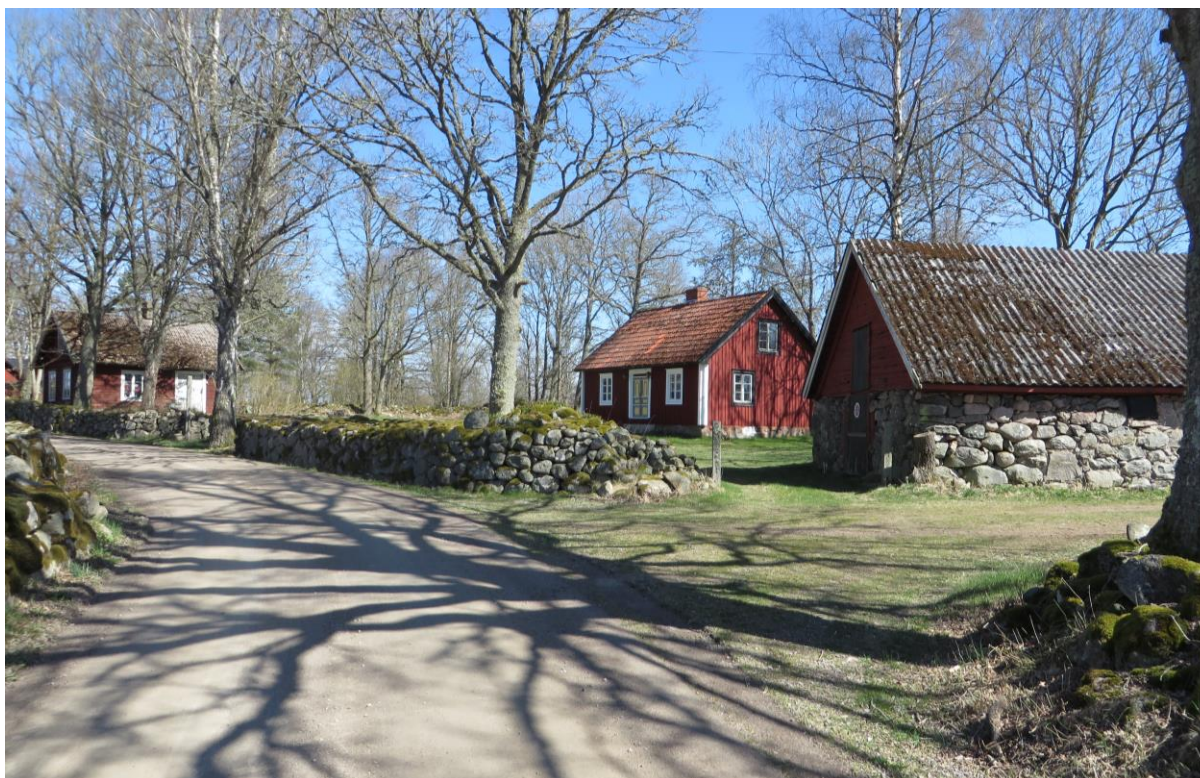
*Ett av de mindre boställen som ligger utmed byvägen i Östra Klippingsbo, Klippingsbo 2:10. Huset är uppfört på 1860-talet och beboddes under 1900-talets första hälft av möbelsnickaren Olof Gustav Peterson. Dennes snickarverkstad finns ännu kvar och ses till vänster på bilden.*
