Kulturmiljöprogram Emmaboda kommun  
Lekaremåla

## Lekaremåla

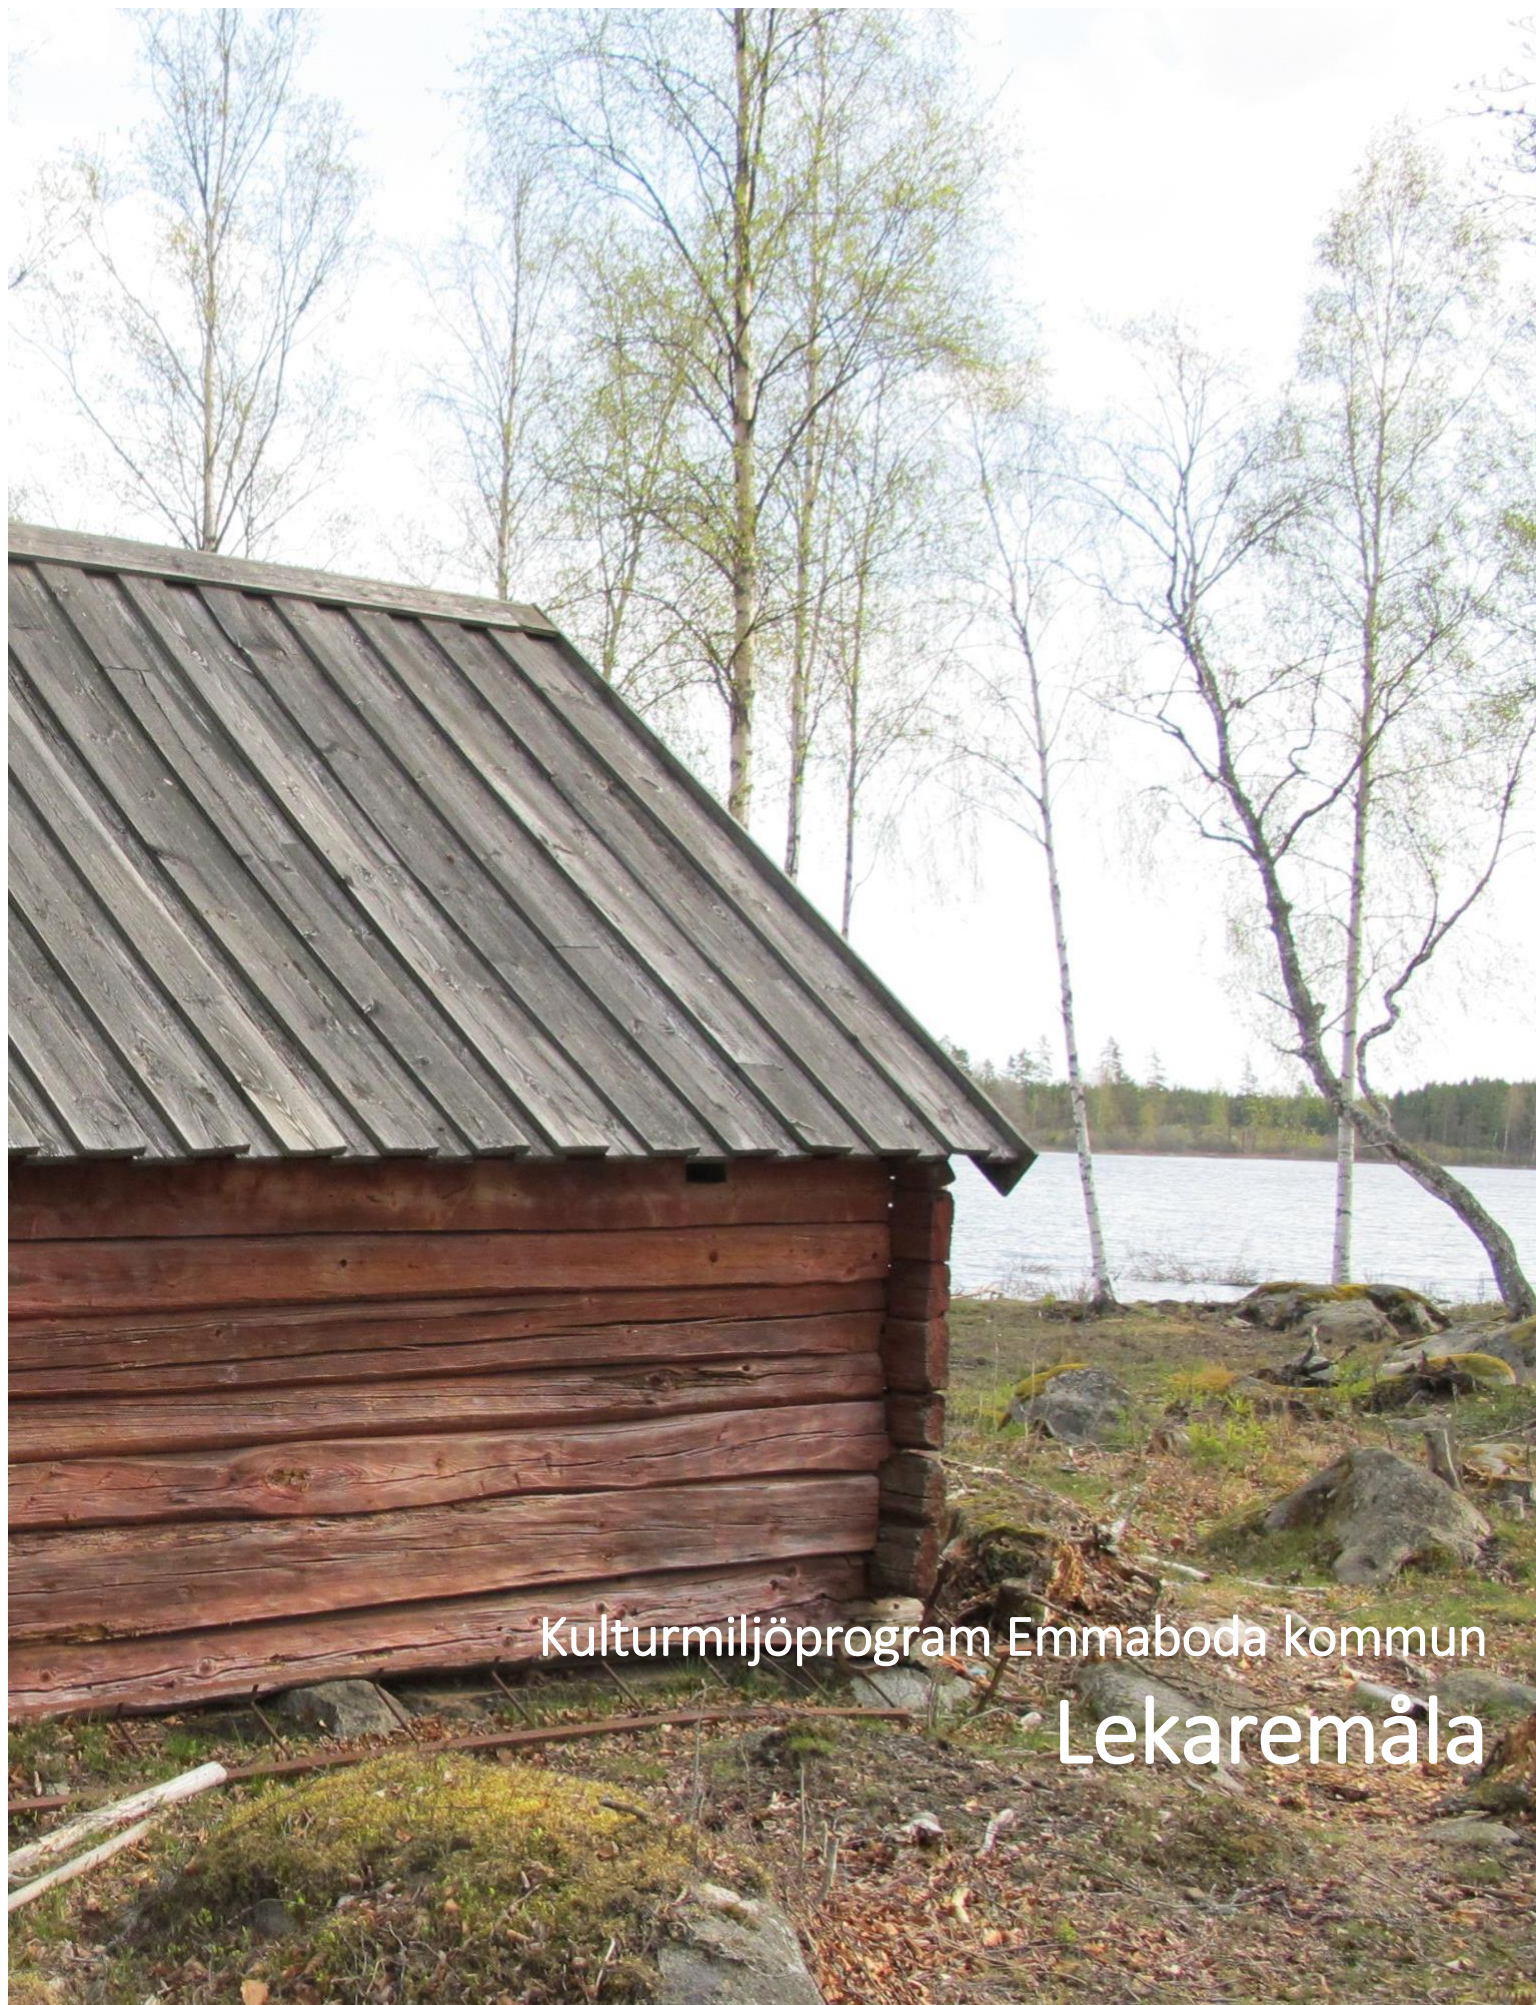
*Omslagsbild: I Lekaremåla finns flera för kommunen unika byggnader som väderkvarn och linbasta, men också som denna timrade sjöbod.*

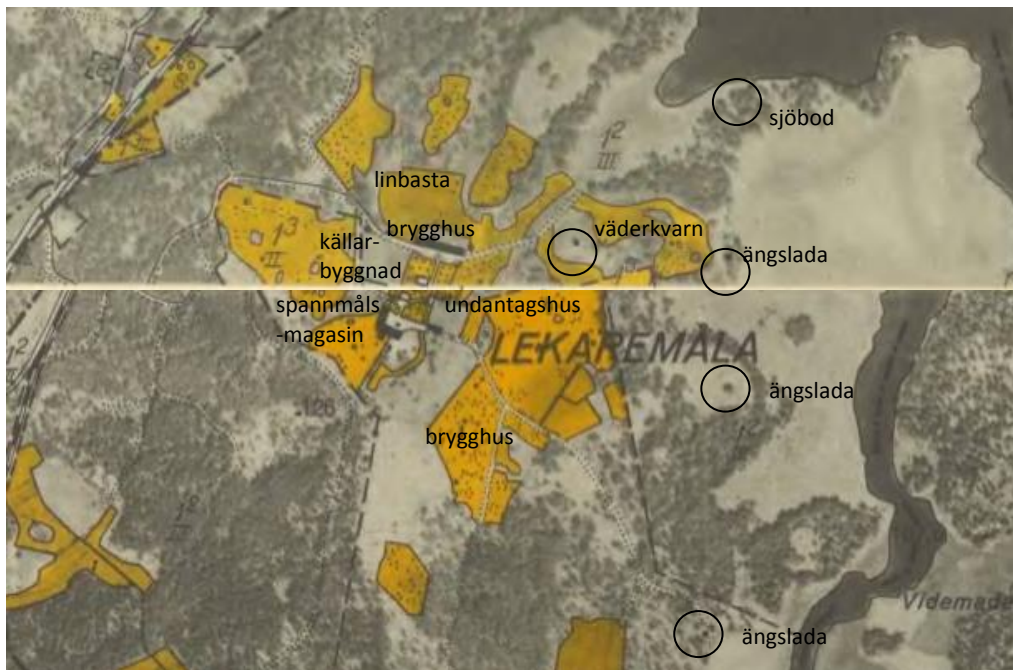
Utdrag ur ekonomiska kartan från cirka 1940.

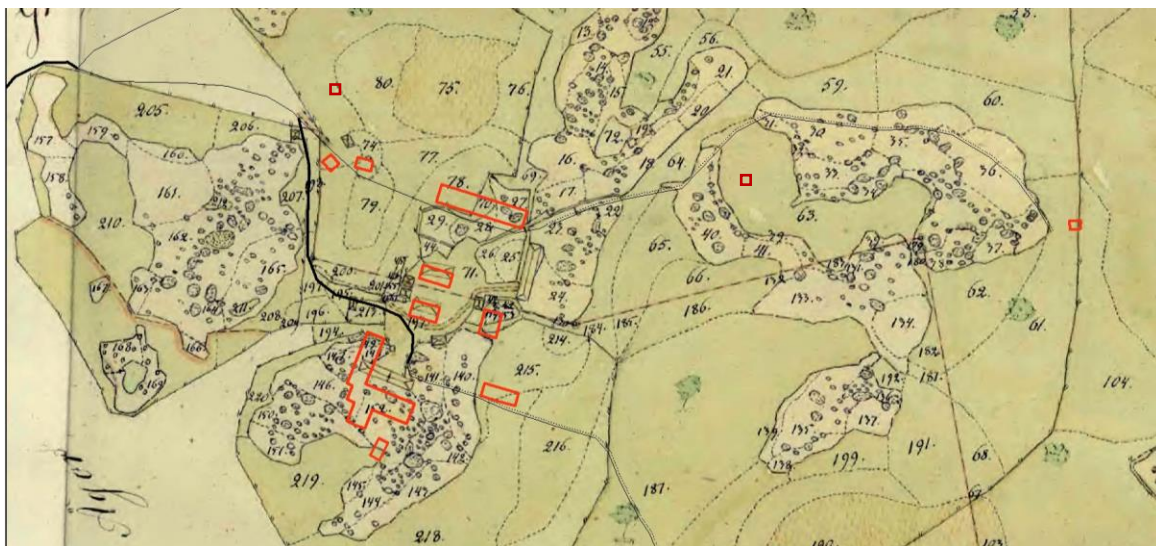
Den underliggande kartan från enskifte 1827. De röda byggnaderna och den svarta vägen är dagens. (Observera att väderkvarnen och linbastan är ungefärliga lägen. Två ängslador ligger utanför bild).

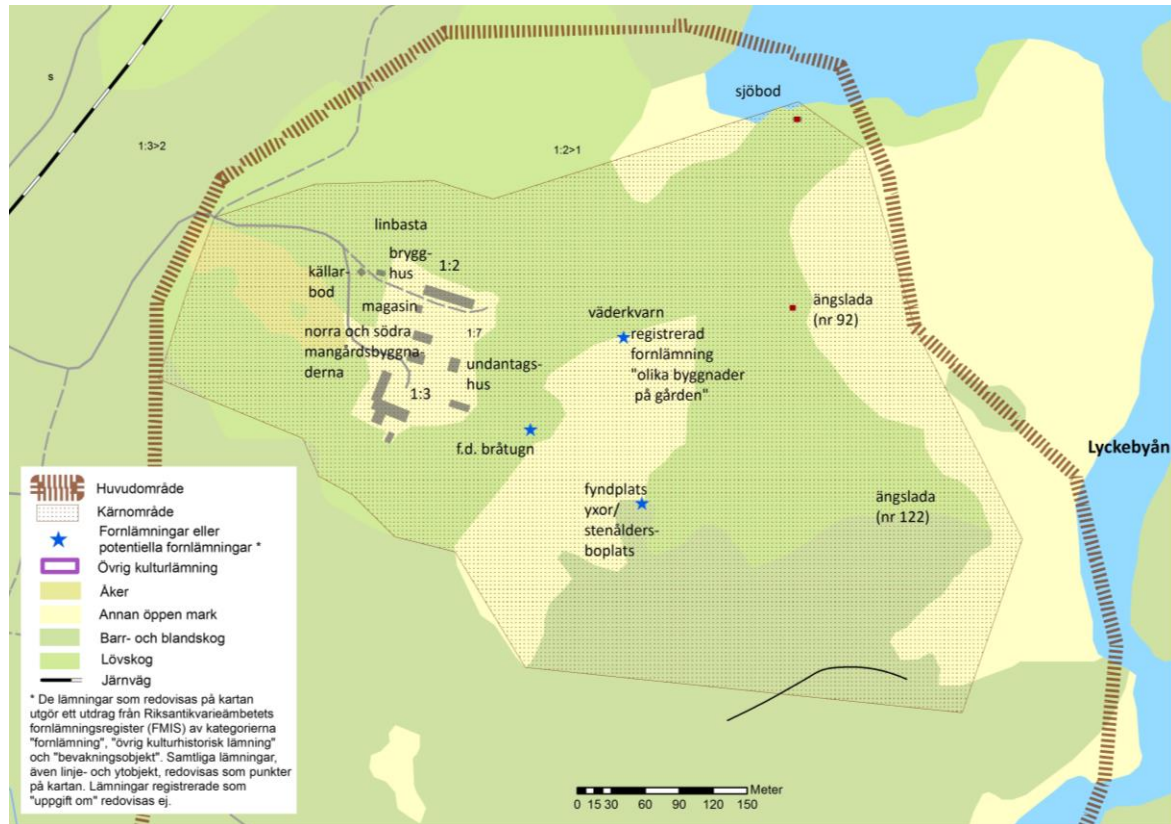
Den södra mangårdsbyggnaden (Lekaremåla 1:3) är totalrenoverad av 1950-talstyp, och gulmålad. Det gamla åstaket ersattes sannolikt då också av takstolar med ny murstock i mitten. Denna typ av modernisering efter kriget är vanlig, och kan ses som en kontinuitet av gårdens liv. Husets ålder är sannolikt samma som grannhuset <sup>6</sup>.

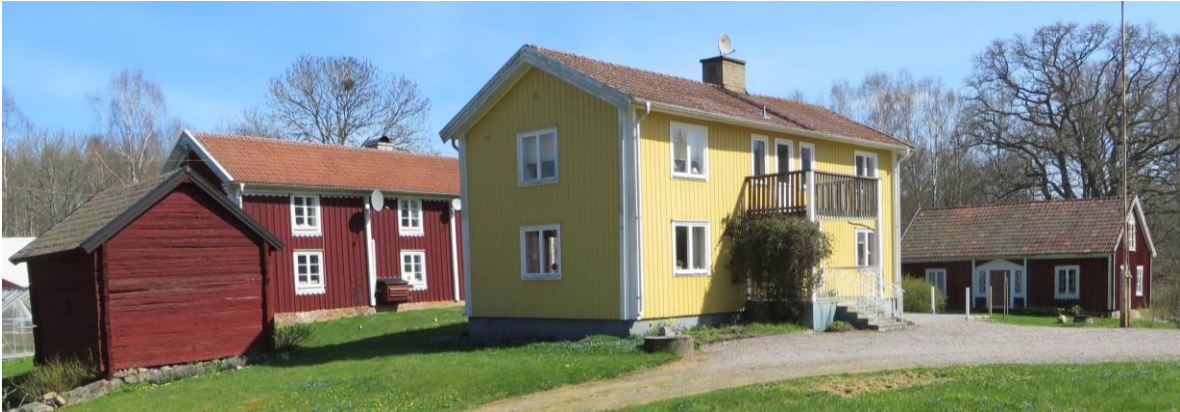
*Den södra mangårdsbyggnaden (Lekaremåla 1:3) har kvar formen av tvåvånings parstuga. Den bär också tydliga spår av en omfattande ombyggnad av 1950-talstyp. Denna är i sig ett exempel på kontinuitet. Bilden visar också den ålderdomliga strukturen med de tätt liggande bostadshusen, undantagshuset till höger i bild och det gamla magasinet (spannmålsboden) till vänster (det har funnits ett till av samma typ).*

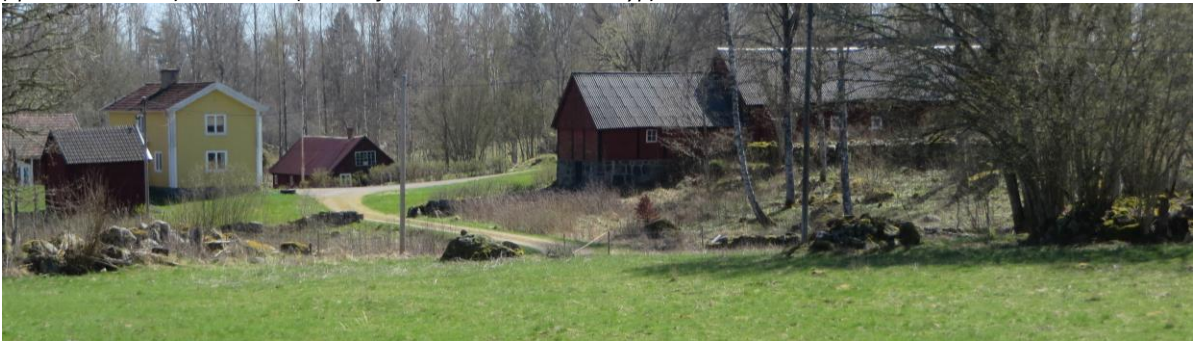
*Gården 1:3 från nordväst, med boden till vänster om mangårdsbyggnaden och brygghuset till höger.*

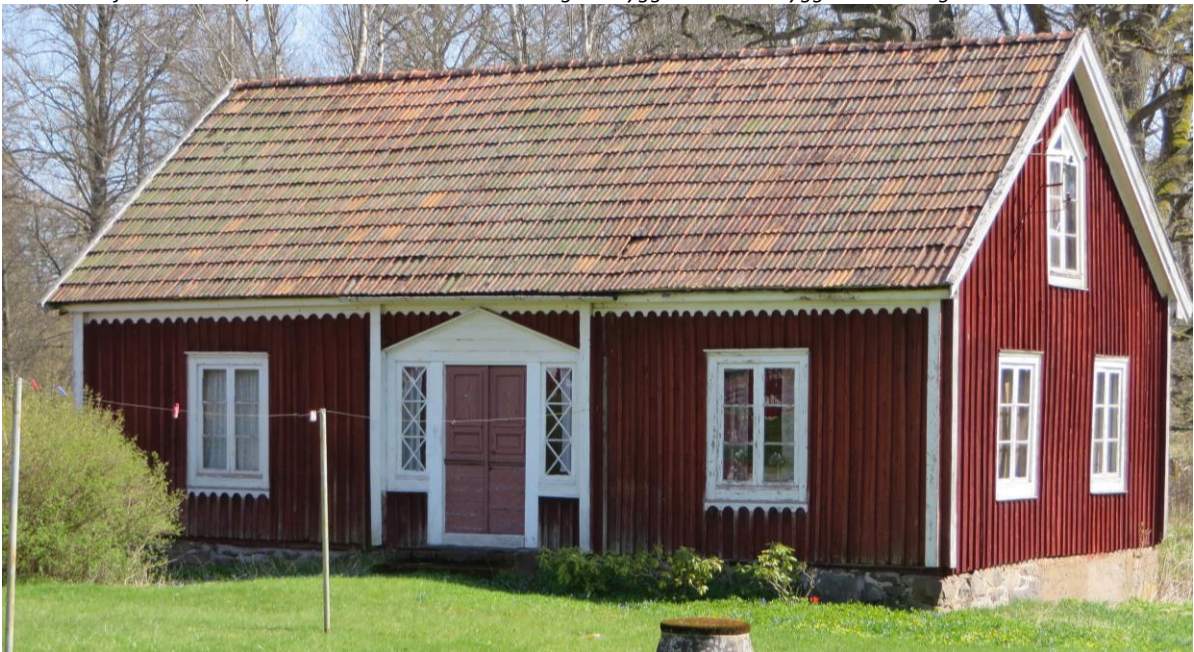
*Undantagshuset (på Lekaremåla 1:3) är bevarat i originalskick och har mycket högt kulturhistoriskt värde.*

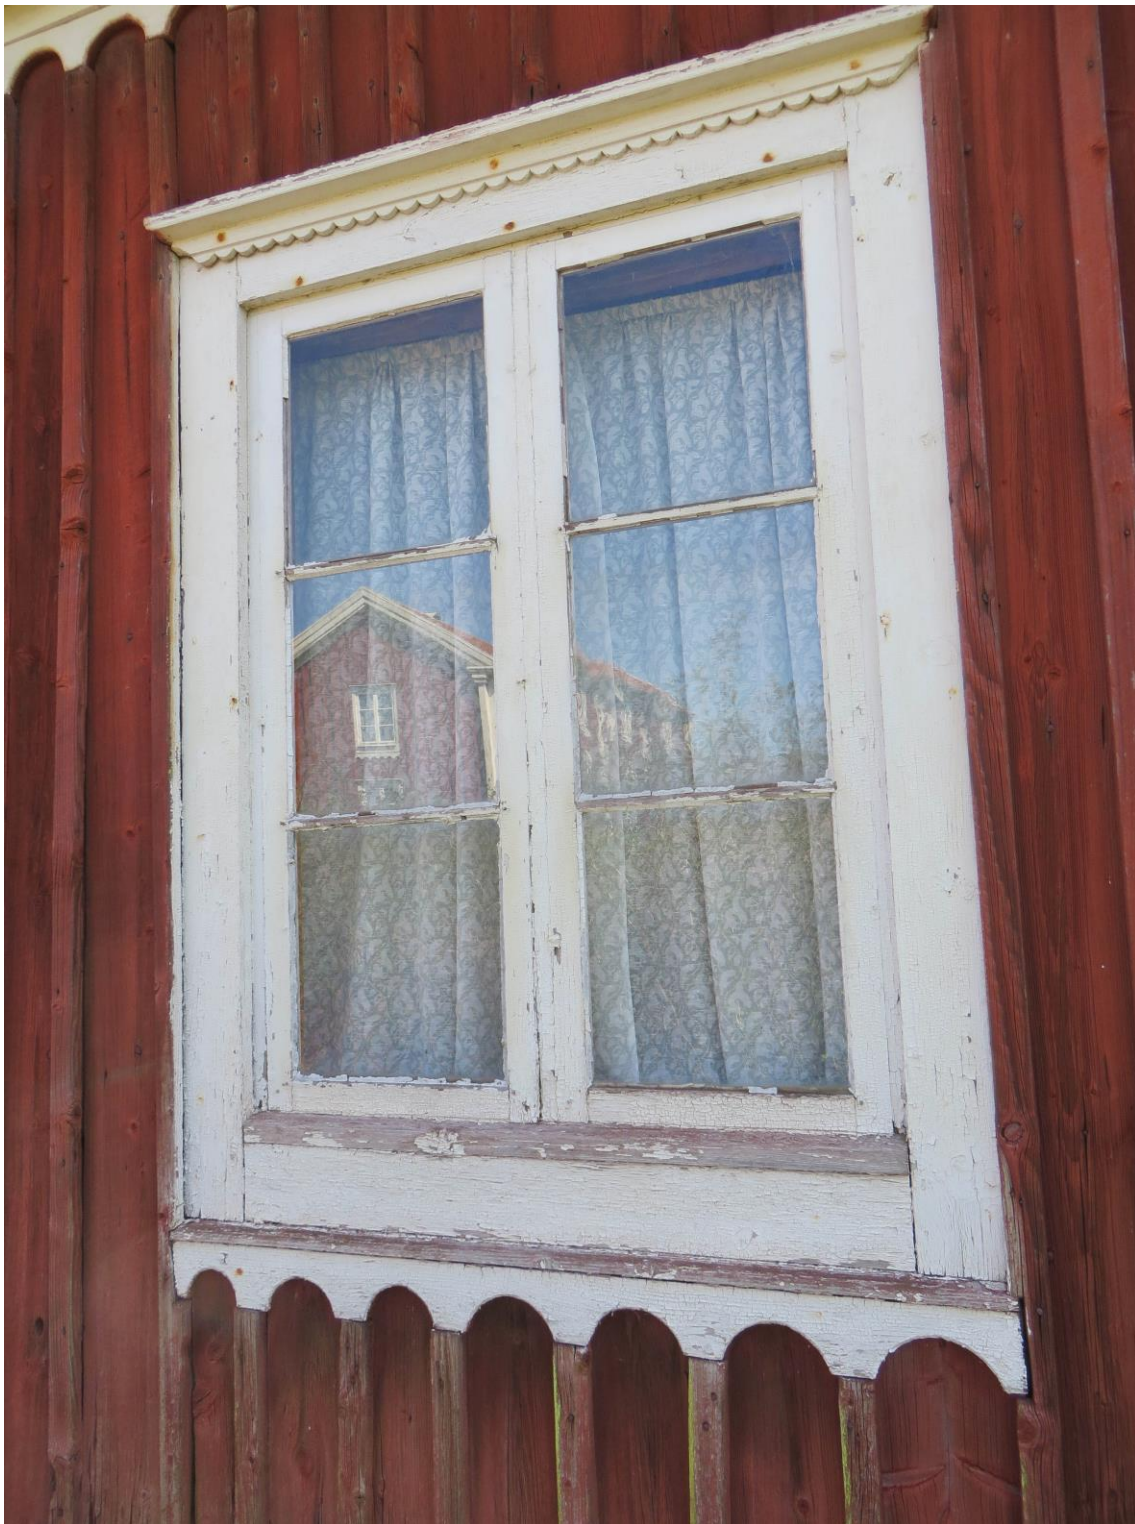
*Undantagshuset har kvar alla originalfönster, byggda med hög kvalitet i virke, detaljer och hantverksutförande. De handblåsta glastrutorna ger en traditionell och vacker lyster.*

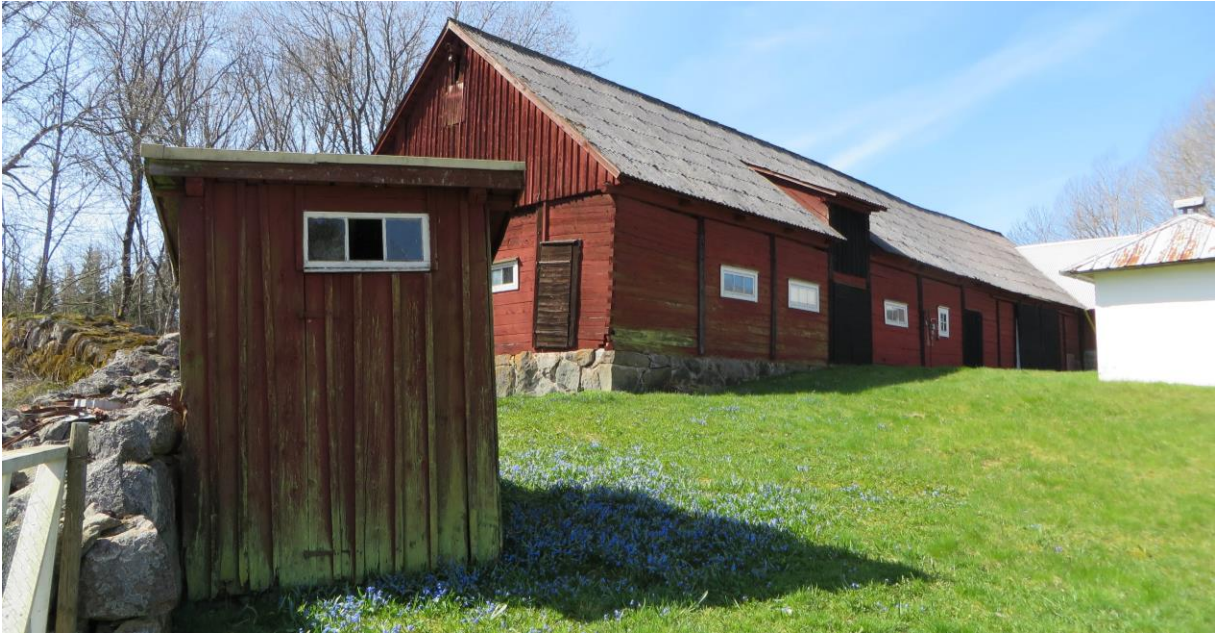
*Traditionell ladugård i skiftesverk och utedass (Lekaremåla 1:3).*

Till gården (Lekaremåla 1:3) hör också en stor vinkelbyggd ladugård, med stenkällare under en del, utedass, ett brygghus, ett mjölkkrum samt en mindre ekonomibyggnad. De är alla viktiga för förståelsen samt rumsupplevelsen på gården. Ladugården är enligt uppgift uppförd 1907, som traditionell röd-och svartmålad skiftesverksladugård, och välbevarad exteriört i ursprungligt skick. Till denna gård hör också ett av madhusen vid Lyckebyåns mader.

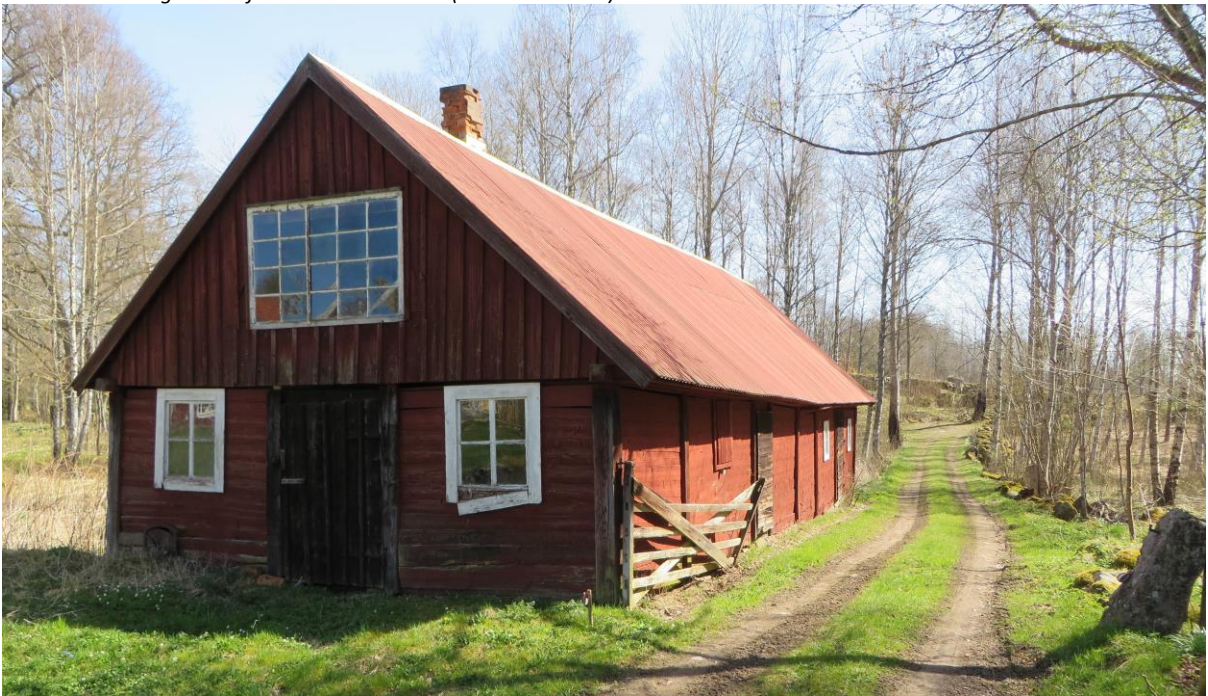
*Brygghus med mera (Lekaremåla 1:3) vid vägen mot ängsmarkerna sydost om gården.*

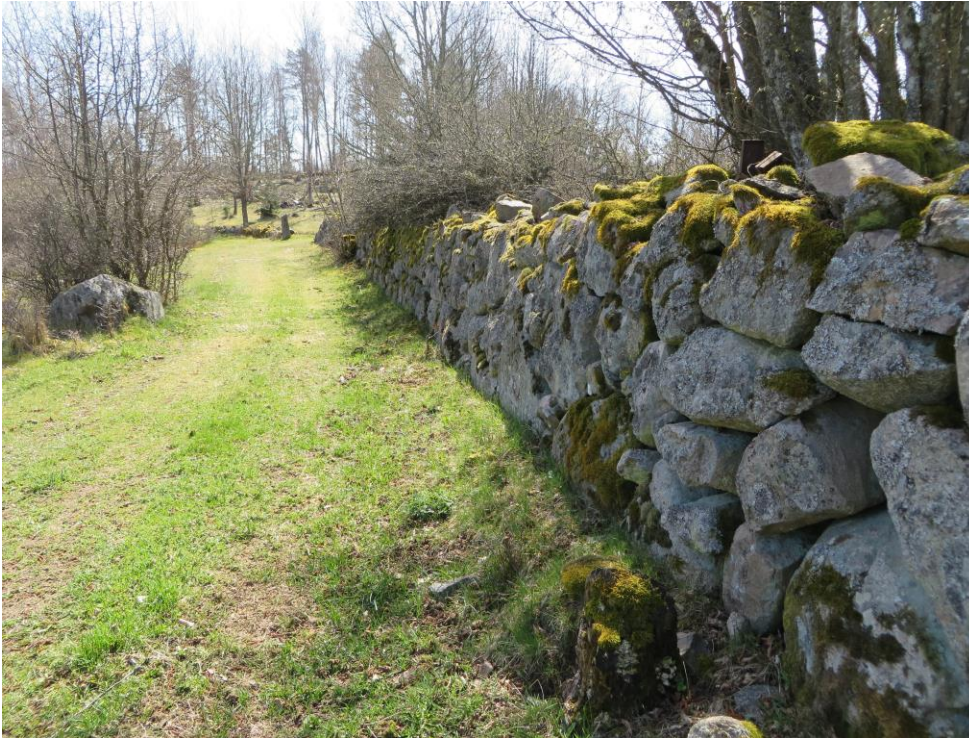
*Traditionellt odlingslandskap. Ångsmarker med odlingsrösen och stenmurar.*

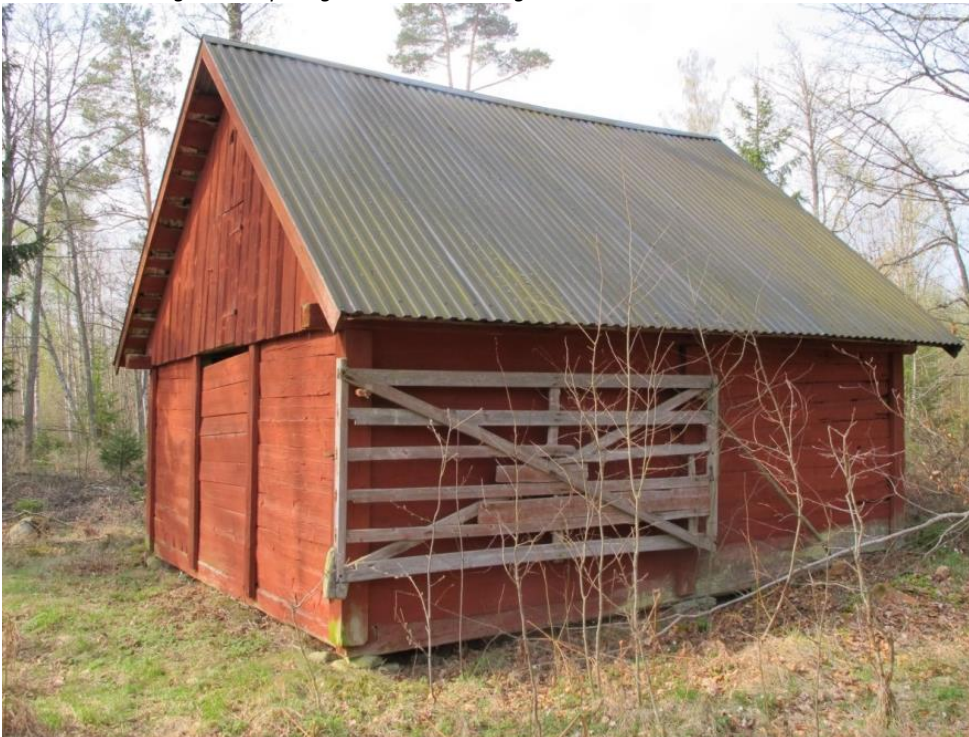
*Madhuset (på Lekaremåla 1:3) är byggt i skiftesverk. Kanske återanvänt från ett äldre hus i byn?*

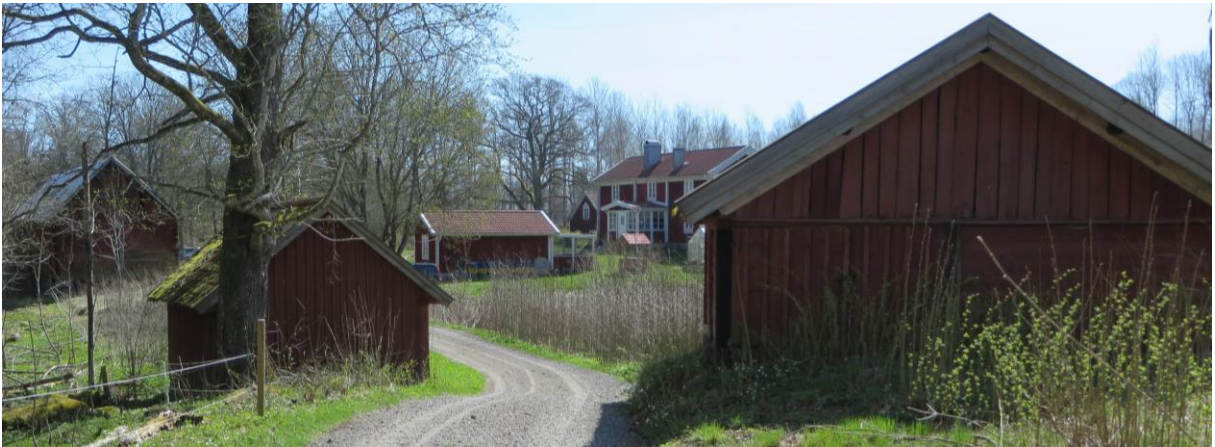
*Den norra gården är idag uppdelad på två fastigheter. Bostadshuset är avstyckat för sig (Lekaremåla 1:7) och ekonomibyggnaderna ligger kvar på den gamla fastigheten (Lekaremåla 1:2).*

Den norra gården har flera kulturhistoriskt mycket intressanta ekonomibyggnader. Dessa ligger kvar på den gamla fastigheten (Lekaremåla 1:2), medan bostadshuset styckats av (Lekaremåla

1:7). Ladugården är en traditionell skiftesverksladugård med tröskloge i ena delen. Dess ålder är inte känd, men den finns inte med på 1827 års karta <sup>7</sup>. En bit ifrån gården ligger brygghuset, med en handgrävd stensatt brunn inne i byggnaden. Mitt emot detta ligger en källarbyggnad med stenkällare nedtill och förvaring upptill. Båda berättar om levnadsförhållandena i bondesamhället under 1800-talet före tvättmaskinens och frysboxens tid. Båda är välbevarade i ursprungligt skick och har höga samhällshistoriska, ekonomihistoriska och byggnadshistoriska värden. Linbastan är placerad för sig självt lite längre ifrån gården, för brandrisken skull. Linbastan är ovanligt liten, knuttimrad med skrätt timmer och bevarad rökugn under byggnaden. Väggar och takstolar är invändigt svarta av sot, vilket visar att de tillhör originalbyggnaden. Linbastan är unik i sin utformning. Linbastan kan ge dagens människor en ledtråd om det självförsörjande livet i 1800-talets bondesamhälle, före postorderkataloger och klädkedjornas tidevarv, när allt lintyg som behövdes i hushållet tillverkades på gården av gårdens lin. Kulturhistoriskt är denna byggnadstyp också en av få som så direkt kan kopplas till kvinnornas arbetsuppgifter. Linbastans kulturhistoriska värde är mycket högt. På samma fastighet ligger också två av byns tre madhus, en sjöbod och väderkvarnen.

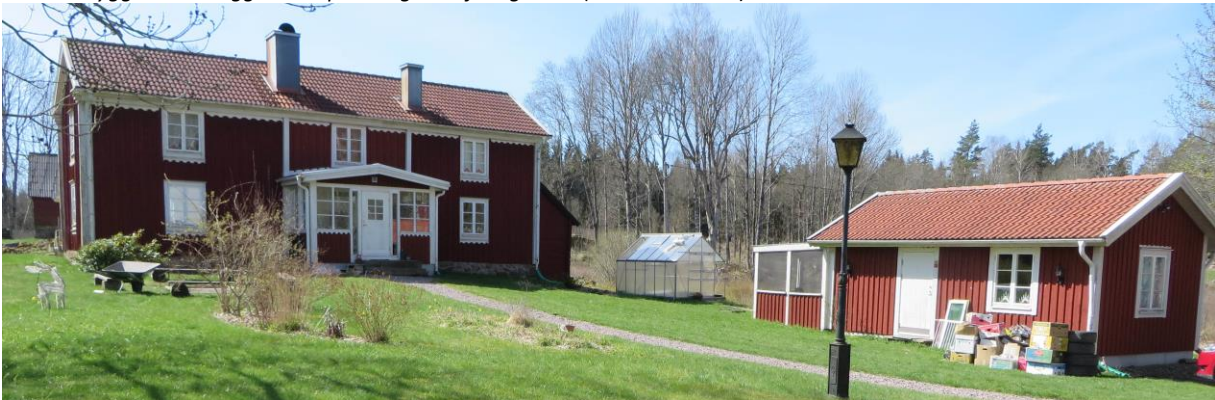
*Den norra mangårdsbyggnaden (Lekaremåla 1:7) har kvar den ursprungliga formen av en hög smal tvåvånings parstuga och färgskalan med de faluröda väggarna. De två skorstenarna sitter i äldre läge mitt på takfallet, vilket skvallrar om ett ålderdomligt åstak. Alla utvändiga ytor och material har dock bytts mot nya i början av 2000-talet.*

Karaktäristiskt för byn är att den är liten, med endast två gårdar, och att bostadshusen ligger tätt ihop. Båda mangårdsbyggnaderna är timrade parstugor i två våningar. Den norra (Lekaremåla 1:7) har kvar två skorstenar mitt på takfallet, vilket visar att taket är ett ålderdomligt åstak. Husets ålder är inte bekräftad, men sent 1700-tal är sannolikt<sup>5</sup>. Inne på vindens tak finns bemålade återanvända brädor som enligt vad som sägs härrör från

den försvunna medeltida kyrkan i Vissefjärda. Båda mangårdsbyggnaderna har genomgått omfattande ombyggnader och har inte kvar ursprunglig karaktär. Den södra förändrades som så många andra mangårdsbyggnader kring 1950, då den fick gulmålad panel och för sin tid tidstypiska fönster. Den norra har traditionell röd-vit färgsättning, men alla material och detaljer har bytts mot moderna, som panel, tak, fönster, foder och dörr.

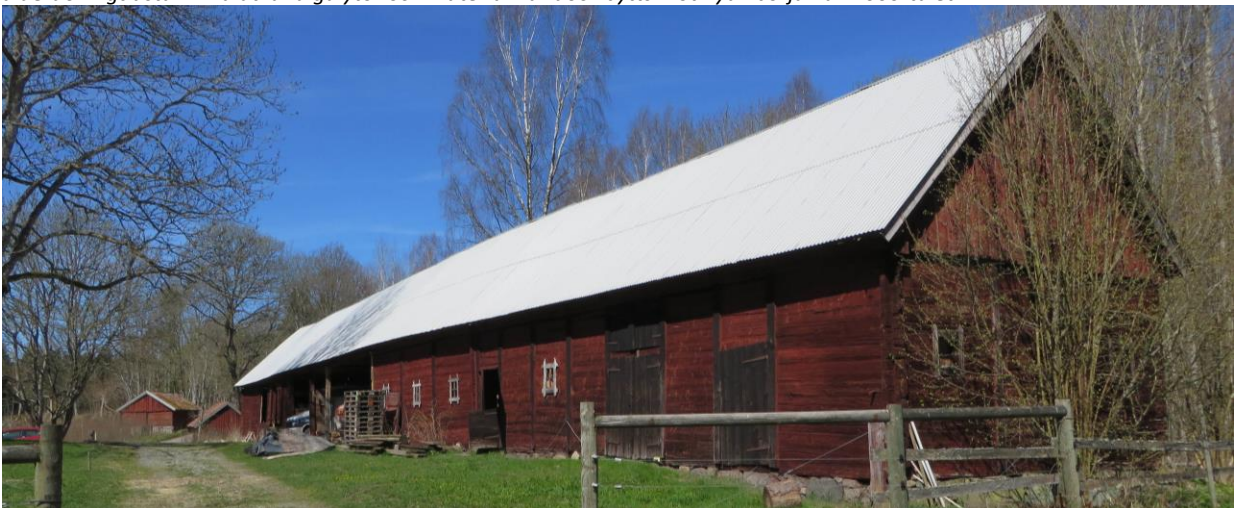
*Ladugården är uppförd i traditionellt skiftesverk (Lekaremåla 1:2).*

<sup>7</sup> Möjligen skulle ladugården kunna vara flyttad hit. 1827 visar kartan att gårdens ladugård låg vinkelrät mot nuvarande. Bokverket Svenska gods och gårdar anger 1865 som byggår, och att den senare byggts till. Detta verkar sannolikt. Bokverket Sveriges bebyggelse anger 1800 som byggår, vilket inte är troligt då kartan från 1827 inte visar någon ladugård på detta ställe.

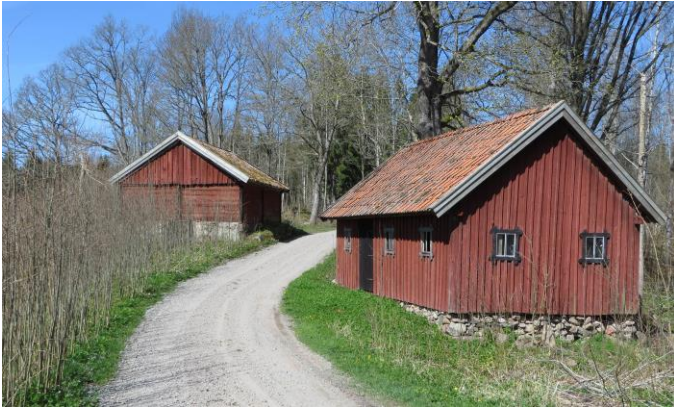
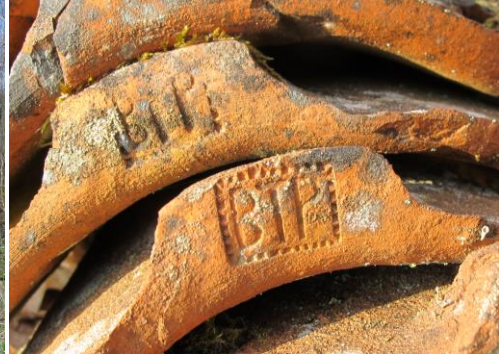
*En källarbyggand och ett bryggghus med invändig brunn finns vid gården (Lekaremåla 1:2). På ladugårdens tak har legat handslaget lertegel från BTP= Bruatorps tegelbruk i Söderåkra (1700-tal till tidigt 1900-tal).*

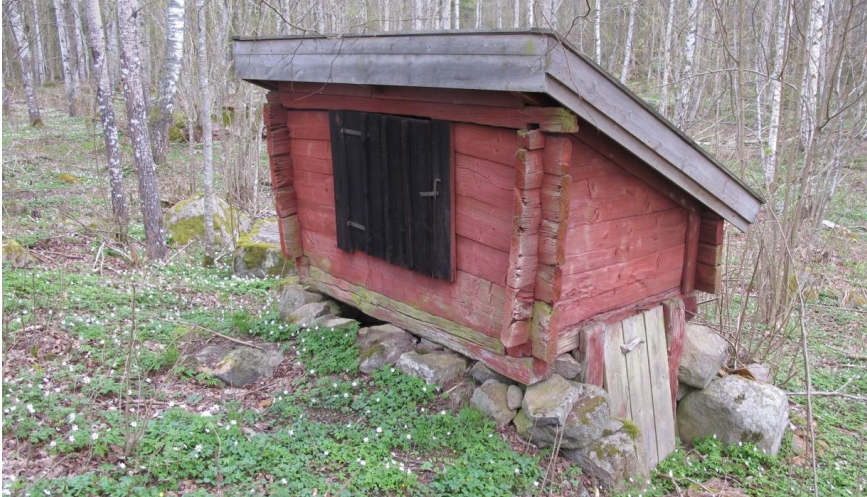
*Den unika, lilla linbasta ligger för sig själv i en ängsmark intill byn, eftersom det var en brandfarlig verksamhet (Lekaremåla 1:2).*

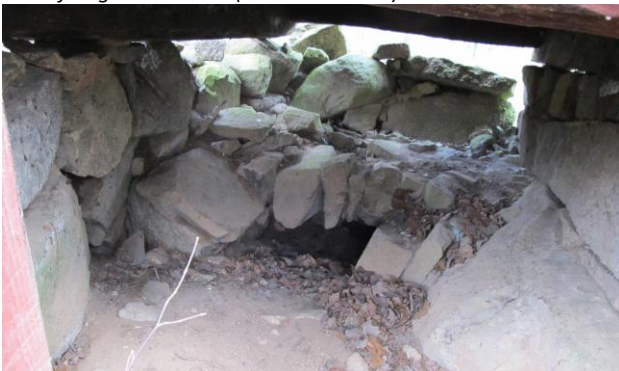
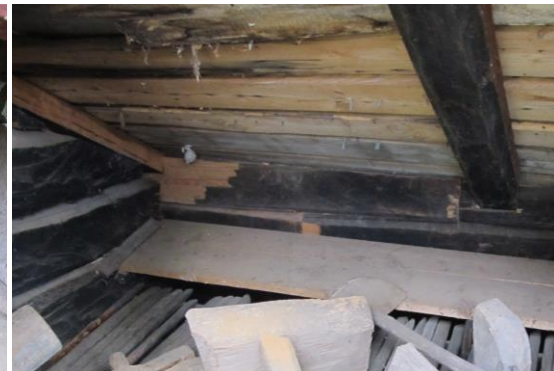
*Den lilla rökugnen ligger under byggnaden. Väggar och takstolar finns kvar från tiden då den användes.*

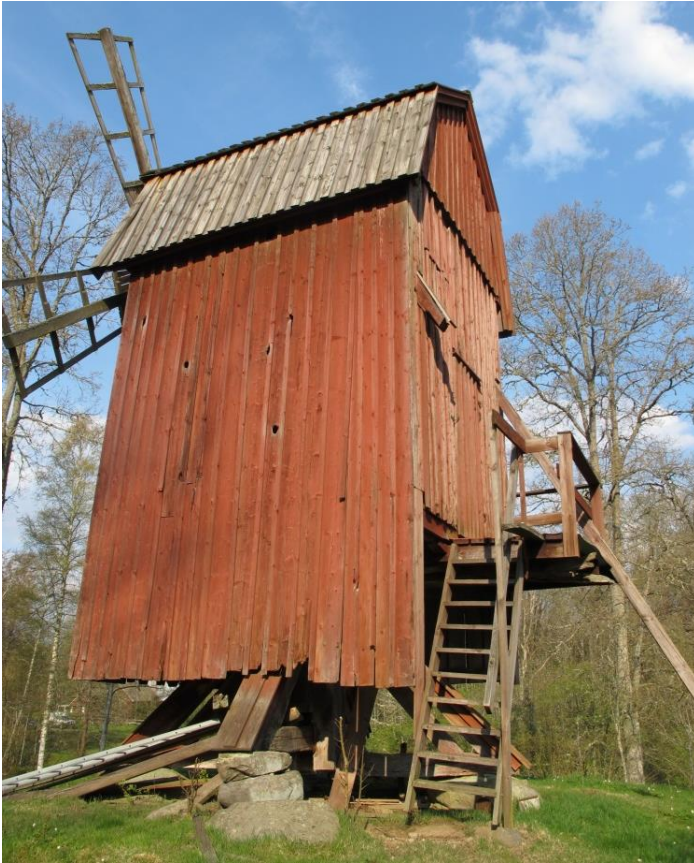
*I ängsmarkerna mellan gården och ån ligger en vädervärd på en kulle. Kvarnen är en s.k. stubbkvarn av samma typ som finns på Öland, och är unik för kommunen. Det är ovanligt att gammal väggpanel finns kvar, vilket är av kulturhistoriskt intresse (Lekaremåla 1:2).*

Vädervarnen (enligt uppgift uppförd på 1790-talet <sup>1</sup>) är en s.k. stubbkvarn. Den har dubbla stubbstöttor, vilket är ganska ovanligt. Den har också en äldre panel, vilket är mycket ovanligt, även på Öland. Vingarna, som är bytta i sen tid, är inte historiskt korrekta. Förändringar har också skett med trappa och tak. Den timrade fiskeboden har bevarade uttag för nät och redskap. En sådan liten äldre timrad fiskebod är mycket ovanligt eller unikt i kommunen. Av byns gamla åkrar är det en större åker väster om byn som är mest tydlig idag. Den har fortsatt att brukas

<sup>1</sup> Enligt vad som sägs ska vädervarnen ha byggts av en dräng på gården, för 35 riksdaler. Kvarnen var enligt uppgift i drift till 1895. Vissefjärda hembygdsförening har tagit sig an kvarnen och hjälpt till med upprustning vid flera tillfällen, en gång 1976. Kvarnvingarna har bytts (mot mycket kortare vingar än då den var i bruk). Kvarnen, linbastan, tvättstugan och två ängslador renoverades 2002 med hjälp av bidrag från länsstyrelsen i Kalmar.

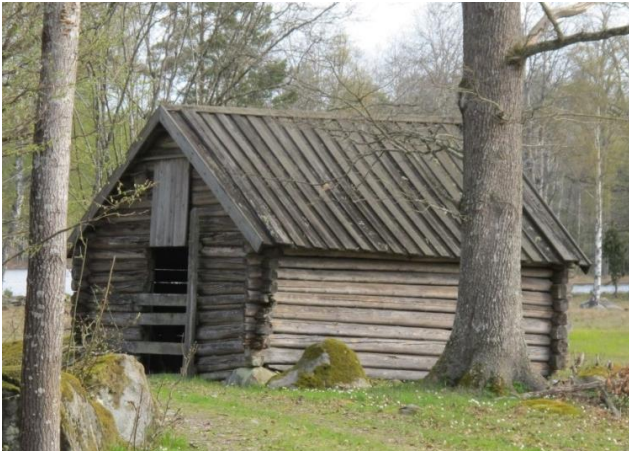
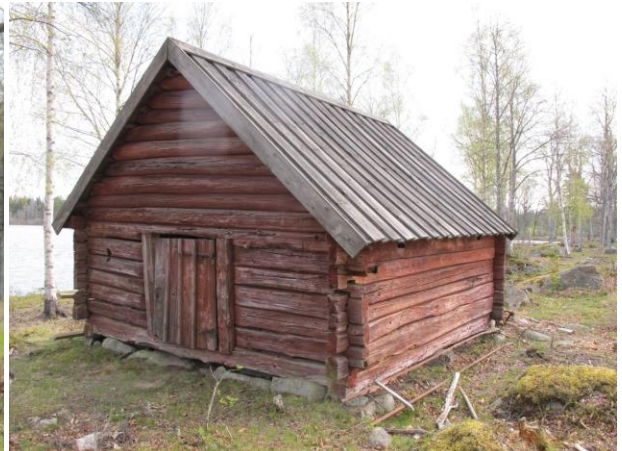
*Gårdens ängslador (madhus) ligger vackert i öppna ängsmarker öster om byn, precis intill Lyckebyåns mader (Lekaremåla 1:2). På samma fastighet finns också en för kommunen unik timrad sjöbod (Lekaremåla 1:2), se även bild på omslaget.*

Byns ängsmarker sträcker sig utmed Lyckebyån. Odlingssäden och tre bevarade ängslador (madhus) vittnar idag om slåtterverksamhetens betydelse här. Ängsslåtter och madhö (starr) var en gång mycket betydelsefulla delar för den självhushållade ekonomin. Ängsladan eller madhuset är också en karaktärsbyggnad i kommunen, med generellt mycket högt kulturhistoriskt värde. Ett av madhusen i Lekaremäla är av typen rundtimmer, med mångåstak som är ålderdomligt och vittnar om en tidigare ålderdomlig taktäckning med halm eller vass. Två är byggda av skrätt timmer. Att madhusen, som här, ligger i en ännu betad öppen ängsmark utmed Lyckebyån förstärker upplevelsen, förståelsen och kopplingen till Lyckebyån och därmed det kulturhistoriska värdet. I ett av dem finns också spår efter människorna före oss i form av inristade initialer.

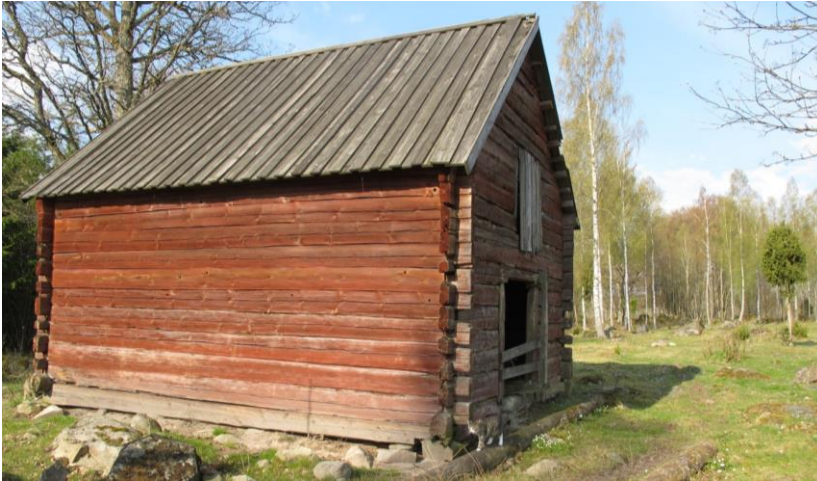
*En av byns tre ängslador, som ligger vackert i öppna ängsmarker öster om bykärnan, precis intill Lyckebyåns mader (Lekaremåla 1:2).*

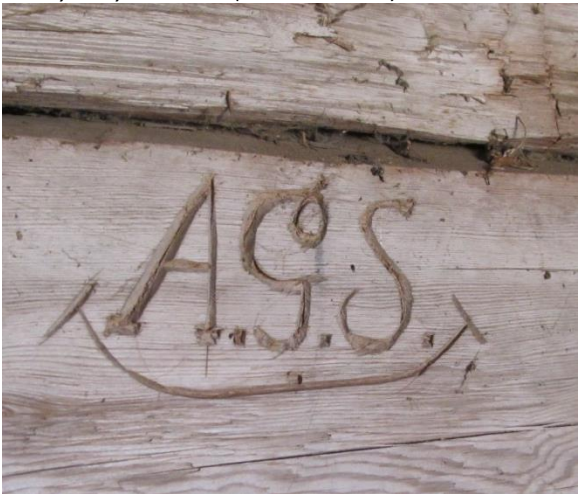
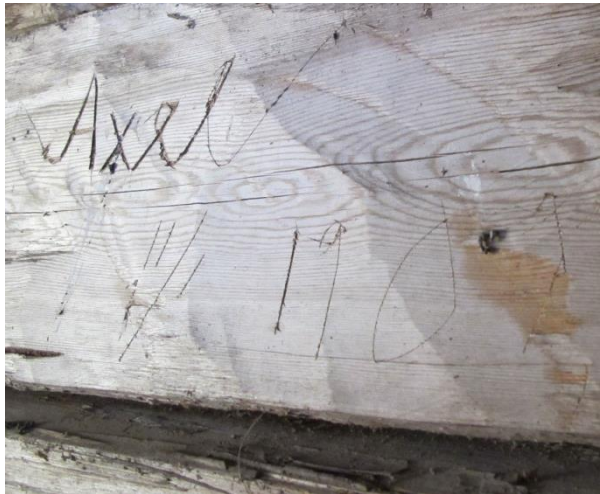
*Inne i ett av madhusen finns spår från människorna som var här före oss. A.G.S i ålderdomlig stil och Axel 11/1 1909.*
