Kulturmiljöprogram Emmaboda kommun  
**Stångsmåla**

## STÅNGSMÅLA

## **Huvudområdet Stångsmåla**

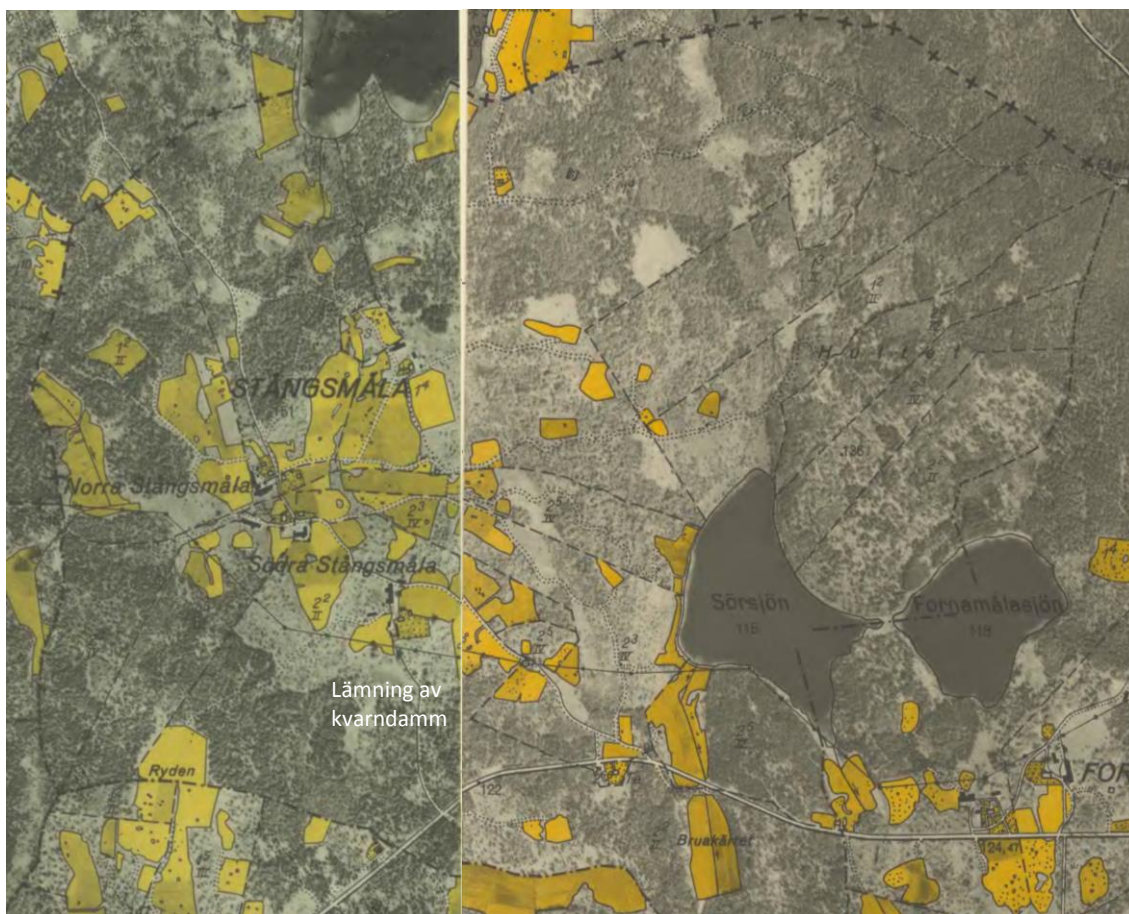
Utdrag ur ekonomiska kartan från cirka 1940 visar bland annat de gulmarkerade åkrarna på inägomarken. De har i princip samma läge och storlek idag som i början av 1800-talet. En skillnad är dock att flera av de gamla åkrarna stenröjts mer. Kartan visar också mindre åkrar, före detta brånor, och ängsmark i skogen samt gammal slättermark, senare mossodlingar, invid sjöarna. Fastighetsgränserna med långsmala remsor mot maderna vid sjön visar att varje gård hade varsin remsa, vilket belyser madernas stora betydelse som en viktig del av bondesamhällets ekonomi. Madhusen är byggnader som minner om detta.

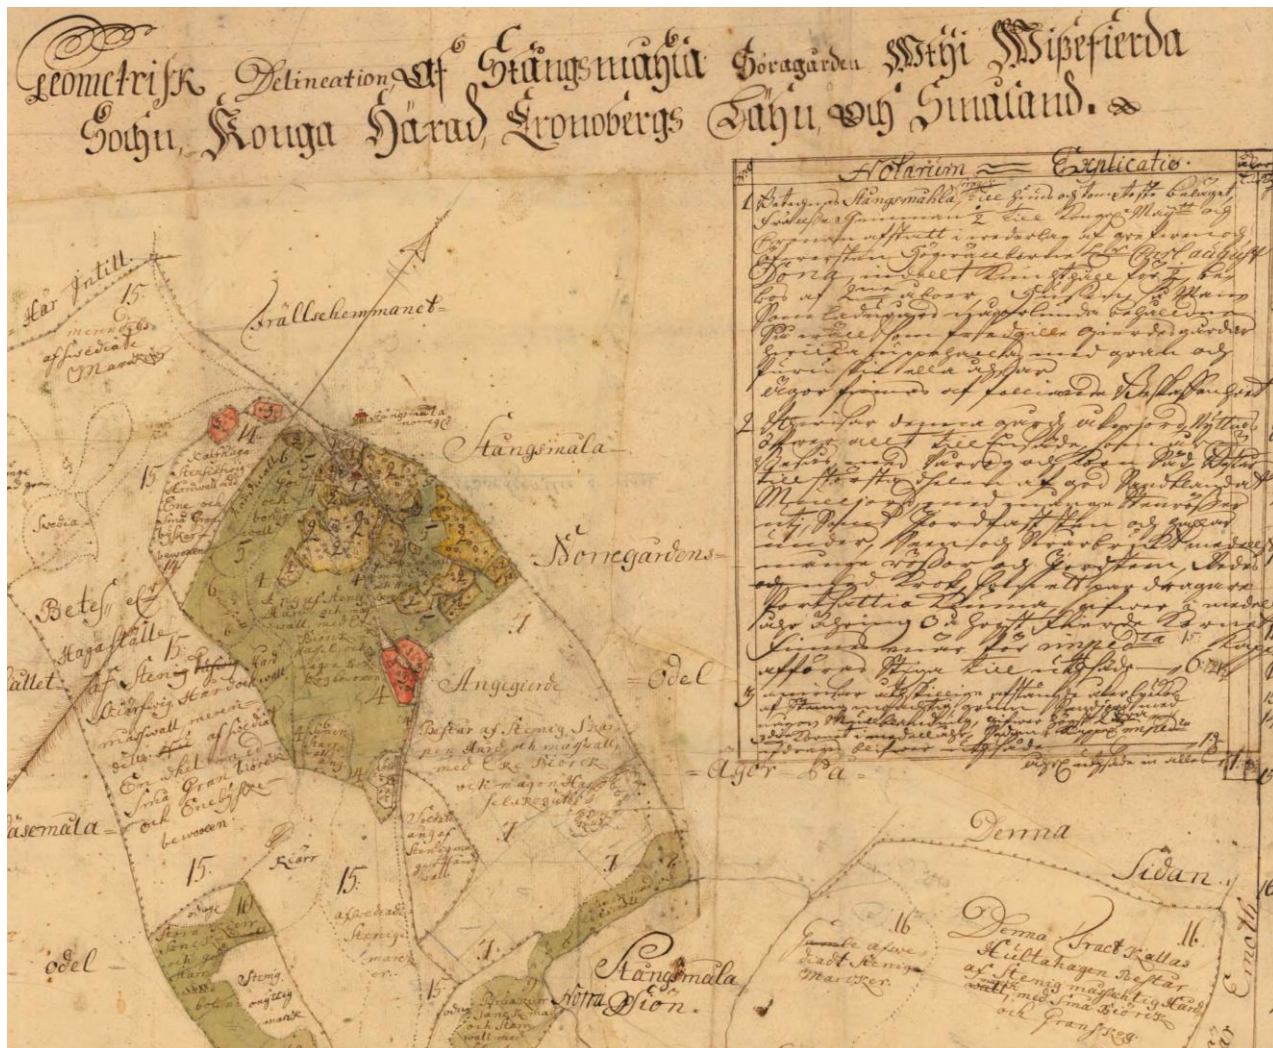
*Utsnitt ur karta över Stångsmåla by och marker från 1738.*

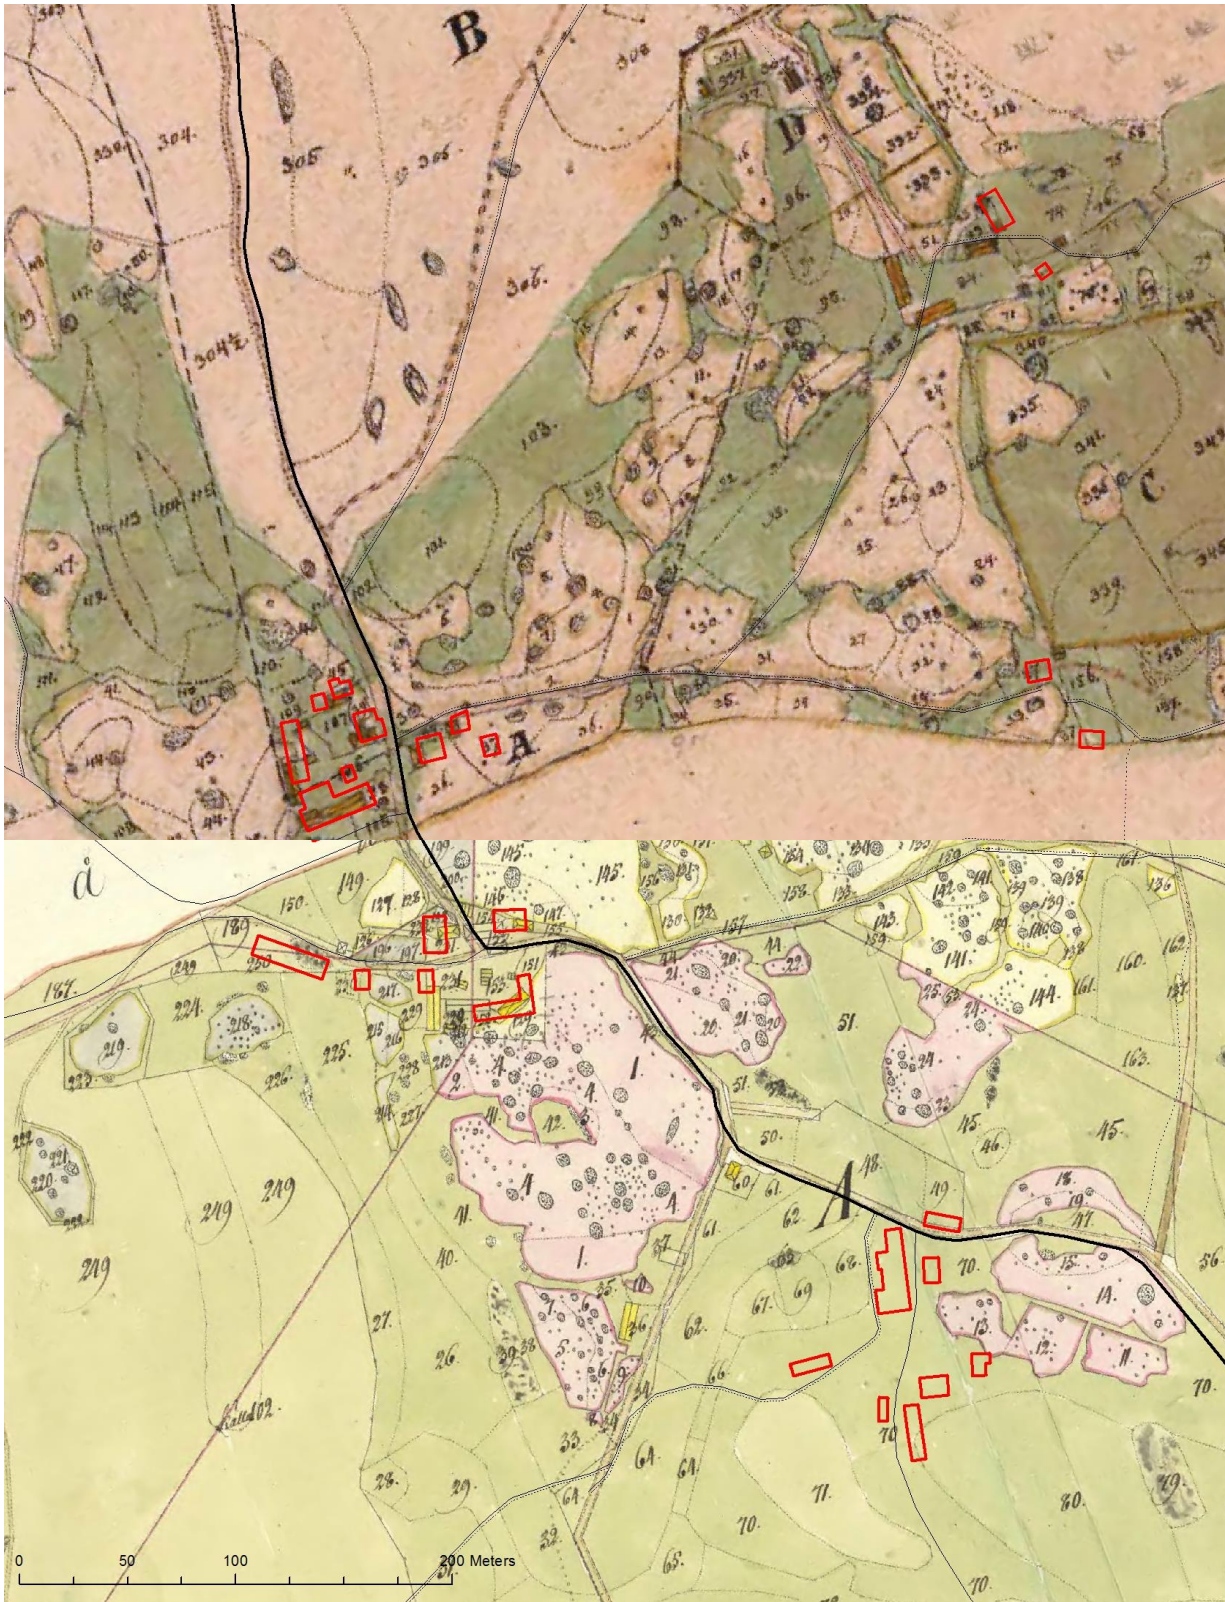
Kartöverlägg med dagens byggnader (röda) och dagens väg (svart) ovanpå 1856 års karta från Norra Stångsmåla och 1827 års karta från Södra Stångsmåla.

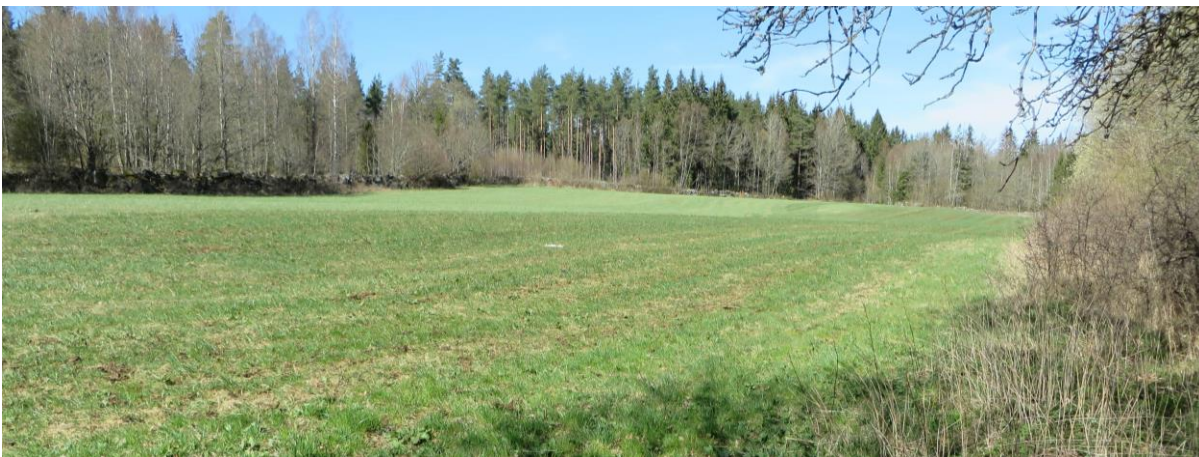
*Åkern nordost om N Stångsmåla är exempel på en åker som stenröjts med maskin under 1900-talets andra hälft.*

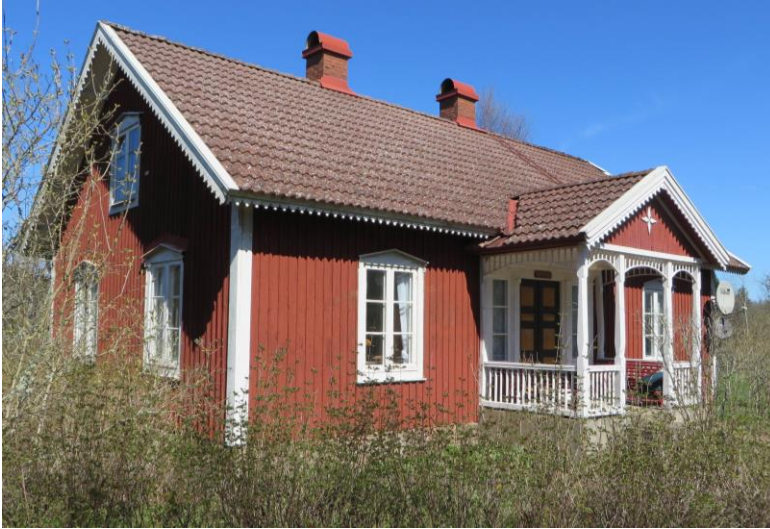
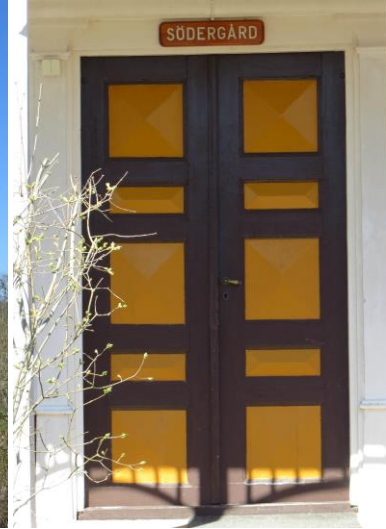
*Bostadshuset på gamla Södergården har kvar originalfönster och dörr (tillhör Stångsmåla 2:3).*

Av gårdarnas mangårdsbyggander finns dock bara en som är exteriört bevarad i stort sett i originalskick, Södergården i Norra Stångsmåla. Till denna gård hör även en äldre ladugård, uthus, brygghus och brunn med brunnsvinge. Övriga mangårdsbyggander i byn är mer eller mindre kraftigt ombyggda, tilläggsisolerade, med bytta fönster, dörrar, tak och andra material. Den gamla mangårdsbyggnaden på Södra Stångsmåla (2:2) är ersatt av en villa av 1950-talstyp, i sig ganska välbevarad i sin stil. Till denna gård hör också ett traditionellt undantagshus, i form av en s.k. enkelstuga. Vissa material, som t.ex. taket, har bytts, men i övrigt är detta hus exteriört välbevarat. Till gården i södra Stångsmåla hör ovanligt många ekonomibyggar, placerade tätt vid vägen. Ett långsmalt hus var svinstia, potatiskällare och vedbod, en större loge är enligt uppgift från 1700-talet, och flyttad hit i samband med skiftet. Även Norregårdens två gårdar har undantagshus.

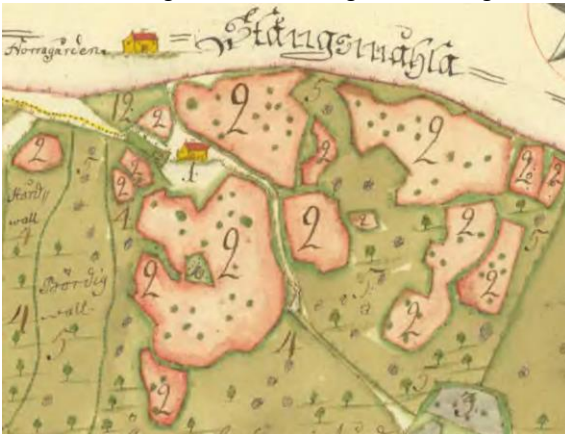
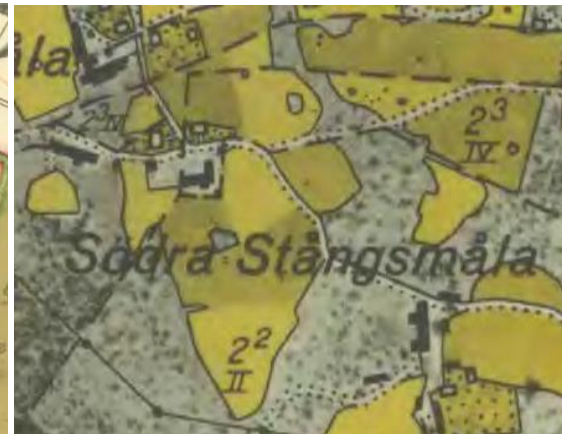
*Gamla Södergården ligger i samma läge idag, illustrerat av 1940 års karta, som 1738. Åkrarnas form och vägens krök syns tydligt. Vissa åkrar har slagits ihop, men är i det stora hela förvånansvärt lika (obs 1700-talkartan är något vriden åt höger). Vägen slingrar sig också fram mellan husen på samma sätt som idag.*

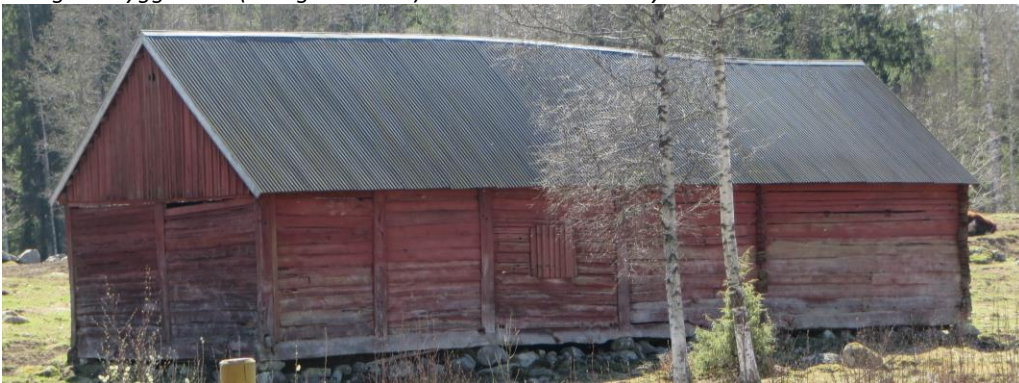
*En äldre ladugård/loge i skiftesverk har troligen flyttats hit. Enligt uppgift är den byggd på 1700-talet.*

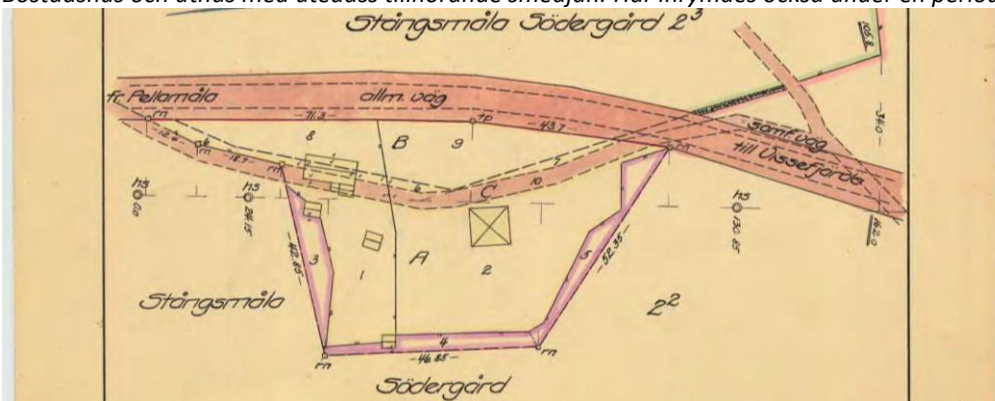
Ett utsnitt ur en karta från 1941 visar smedjans och bostadshuset läge vid gamla vägen, samt nya (nuvarande) vägen som rätats ut.

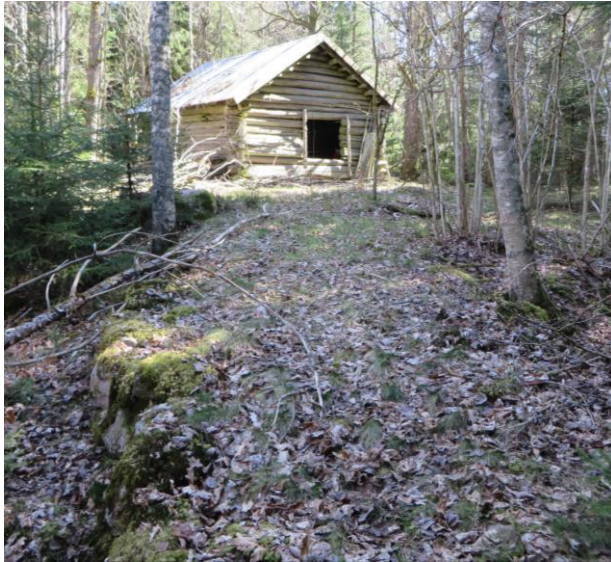
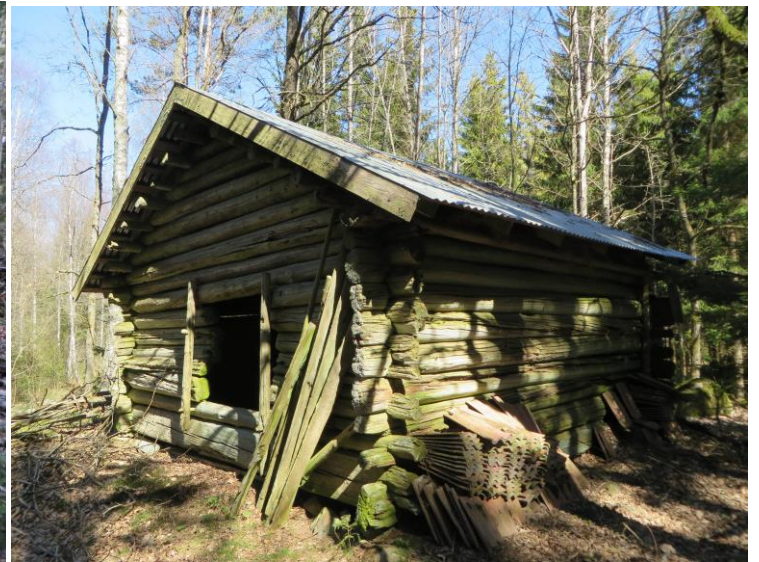
Ett av byns två bevarade madhus ligger sydväst om Sörsjön. Troligen är det äldre än 1827 eftersom det syns på en karta från denna tid. Det kan också ha ersatt en äldre lada på samma ställe. Fram till madhuset går en stensatt väg genom de tidigare blöta madmarkerna.

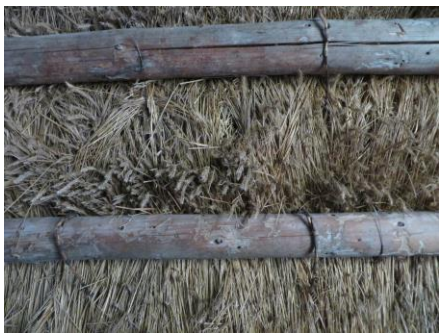
Taket har kvar delar av den tidigare halmtäckningen, med vidjor.

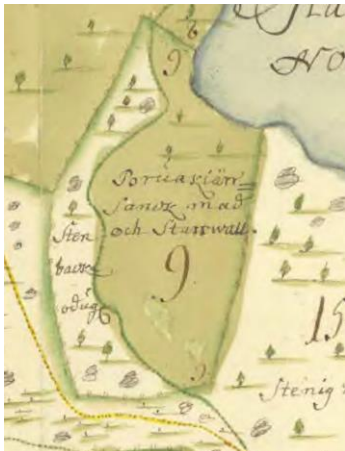
På 1827 års karta syns madhuset söder om Sörsjön, här illustrerat av 1940 års karta. Man ser också att åkrarnas form är desamma i början av 1800-talet som i mitten av 1900-talet, och att vägen går mellan åkrarna söder om madhuset, men har rätats ut på 1940 års karta. Idag är åkern igenväxt med skog. (På 1827 års karta kallas Sörsjön, tidigare Södersjön, för Norr Sjön. Troligen har det blivit något misstag när lantmätaren ritade kartan). 1738 års karta visar samma område med beteckningen sankmad.

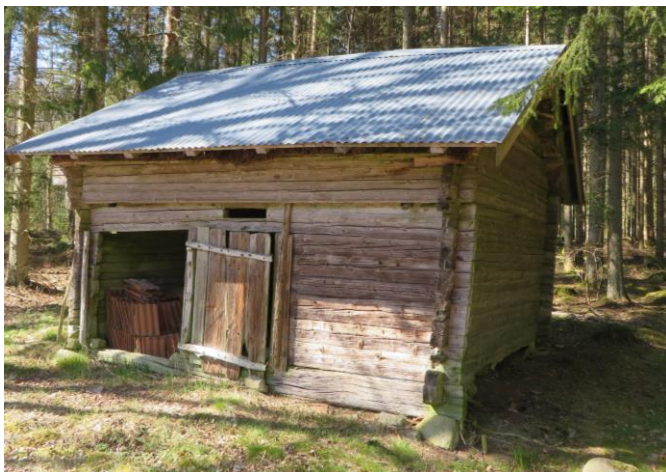
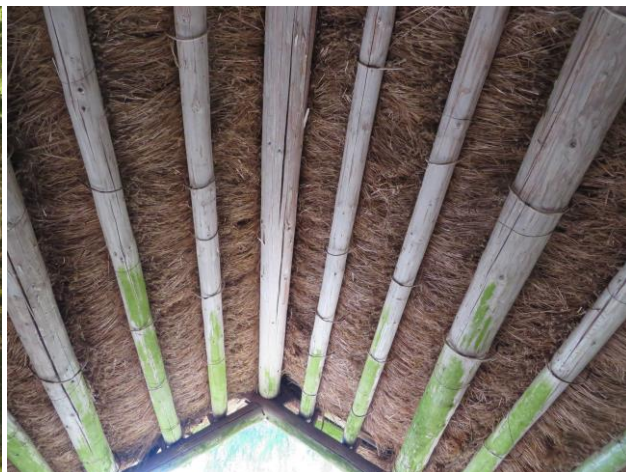
Detta madhus tillhör de ovanliga, då det är byggt av skrätt skiftesverk. Det är mycket troligt att virket är återanvänt från något annat hus. Taket har kvar den tidigare halmtäckningen, med vidjor, under skyddsplåten. Åsarna ligger också kvar (mångåstak).

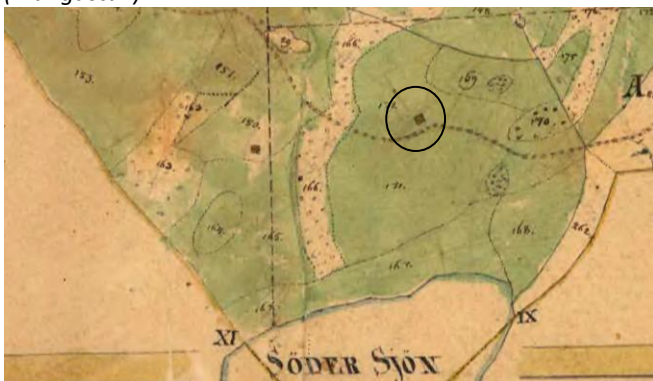
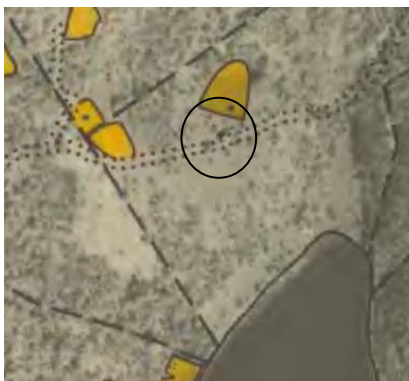
Laga skifteskartan över Norra Stångsmåla från 1856 visar två madhus norr om Södersjön, i det område där detta madhus finns kvar än idag, illustrerat av 1940 års karta (obs den gamla kartan är vriden åt höger). Det är inte bekräftat att det är samma madhus, men det är troligt.

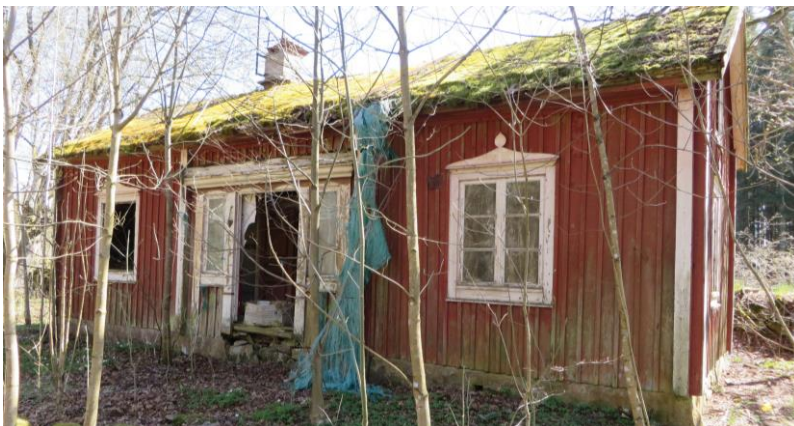
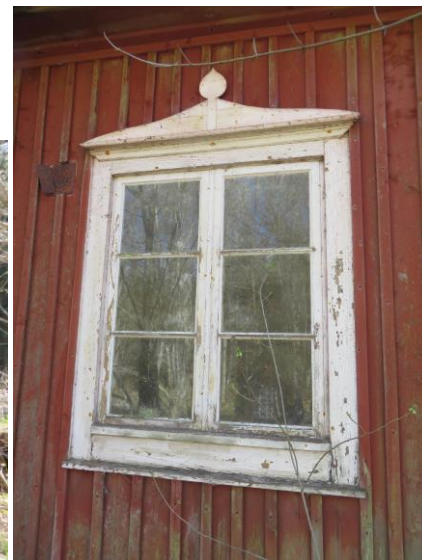
En av Smålands alla backstugor på ofri grund. En del andra finns kvar som sommarstugor, men här har det fina huset blivit ödehus. Detta hus är särskilt välbyggt med vackra unika utsirade fönsterfoder, sannolikt tillverkade av snickaren som bodde här.

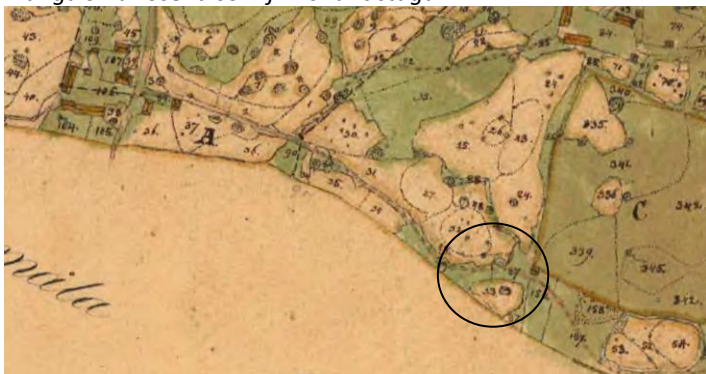
1856 års karta visar att detta ställe inte var uppfört här än. Det var också mycket vanligt att backstugor och torp upprättades i slutet av 1800-talet. De små byggnader som syns på kartan kan vara madhus. Man ser också läget i förhållande till gårdarna i byn samt till Målegården (1:4) norr härom.

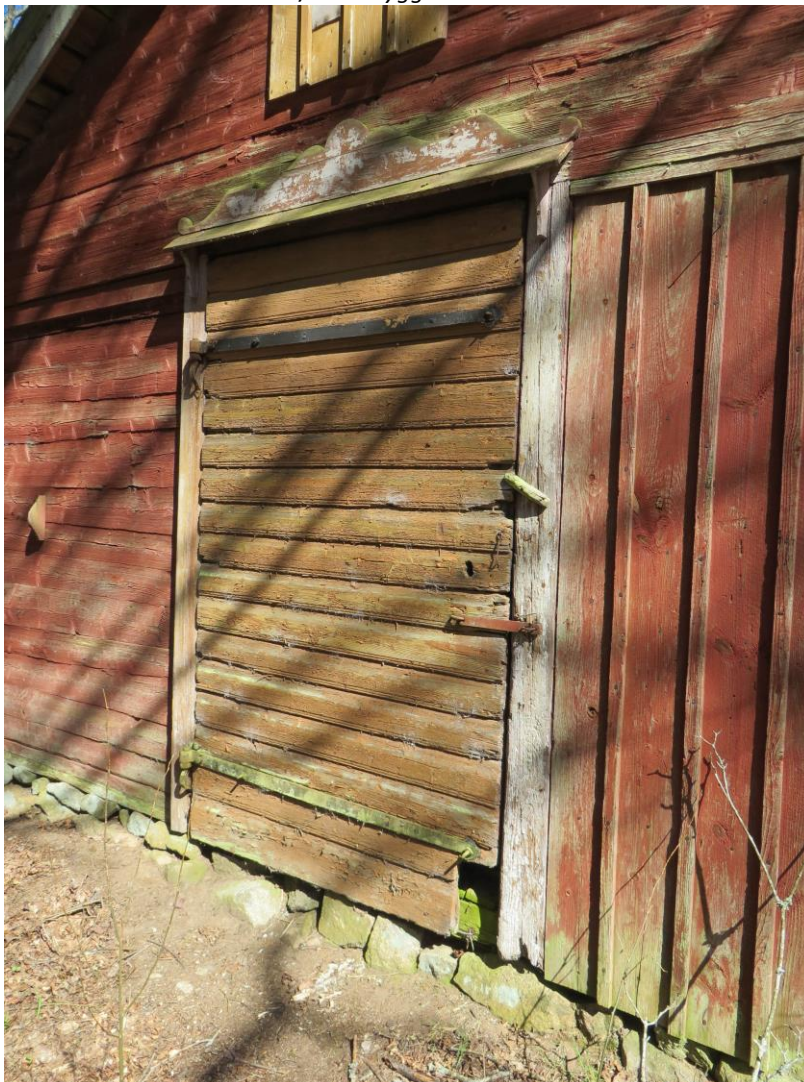
*En vacker handtillverkad dörr med utsirat överstycke vittnar om hantverkskunnande och god kvalitet.*

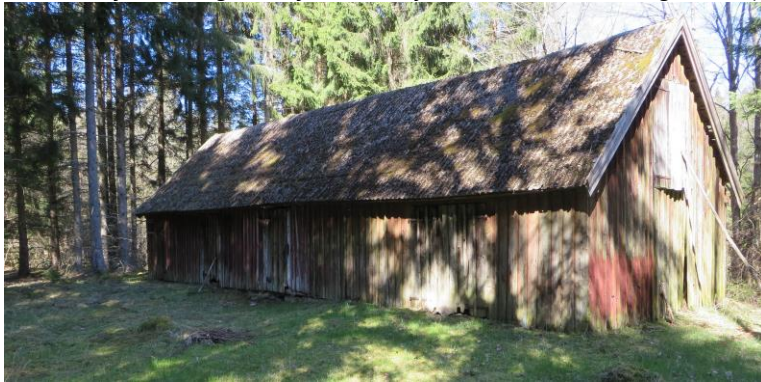
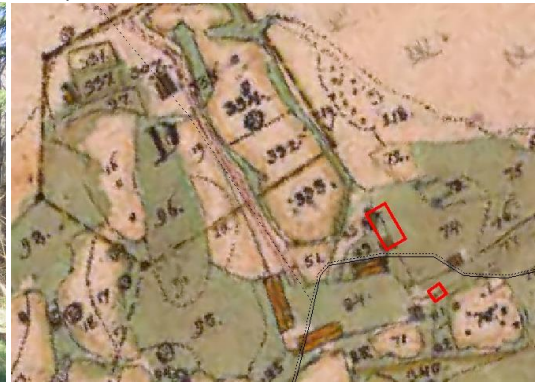
*Målegårdens vagnslider. Kartan visar Målegårdens (rödmarkerade) byggander som finns kvar idag, samt husen som fanns på 1850-talet. Norr om Målegården syns i kartan tomten D, som markerar soldattorpets mark.*
