Kulturmiljöprogram Emmaboda kommun  
**Duvemåla**

# DUVEMÅLA

## Klass 1

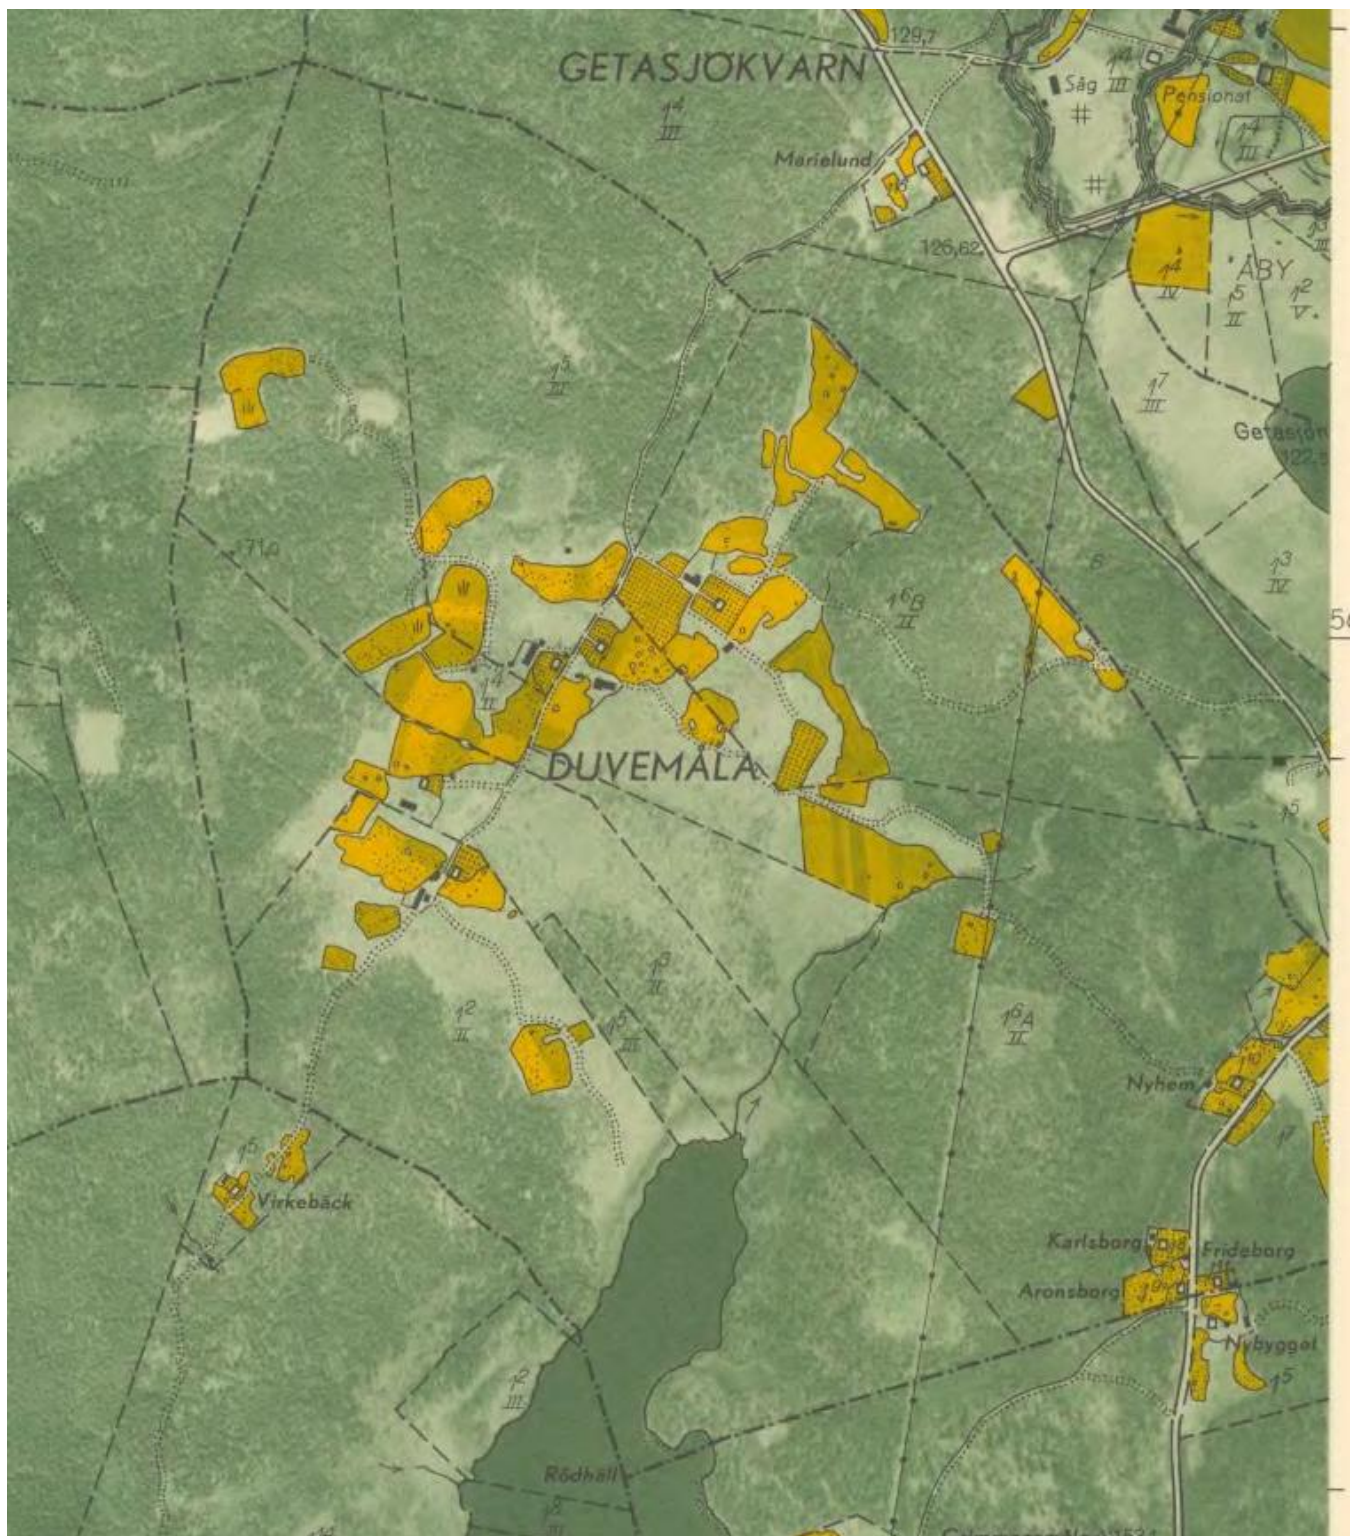
Utsnitt ur ekonomiska kartan från ca 1940, ur lantmäteriets historiska kartor.

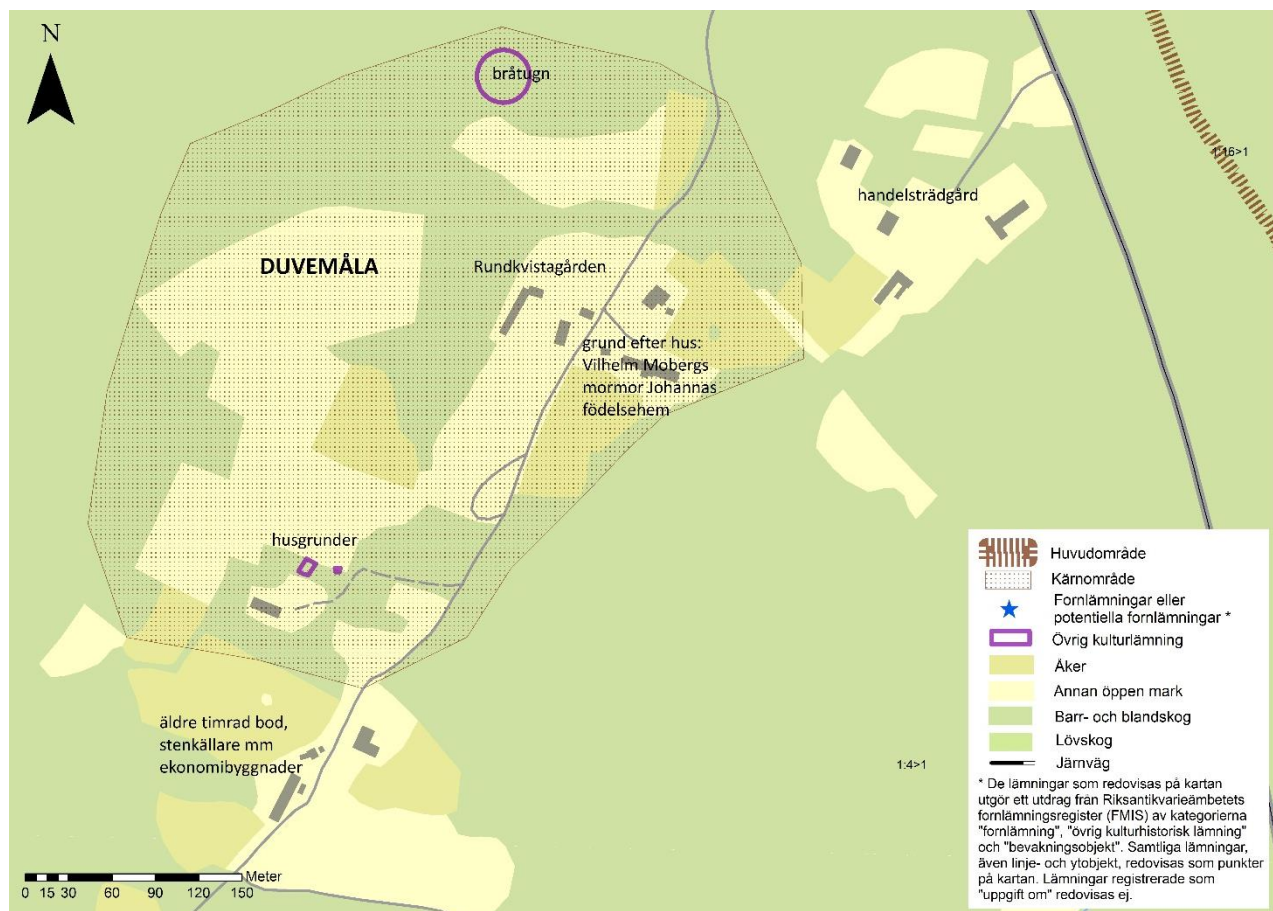
Rundqvistagårdens mangårdsbyggnad (Duvemåla 1:5) är en traditionell småländsk knuttimrad parstuga i två våningar. Ladugården är också traditionell i skiftesverk. På baksidan finns en bevarad vandring som drev tröskan. Till ladugårdsmiljön hör en egen brunn till djuren och en vinkelbyggnad med utedass. Till mangården hör en separat brunn, med brunnsvinge samt en magasinsbyggnad med källare. Detta hus har inretts till café. En bit ifrån gården finns ett öppet skjul för jordbruksmaskiner eller får, med murade stenvägg, öppna gavlar och tak. Intill denna är en scen byggd, som används vid utomhuskonserter.

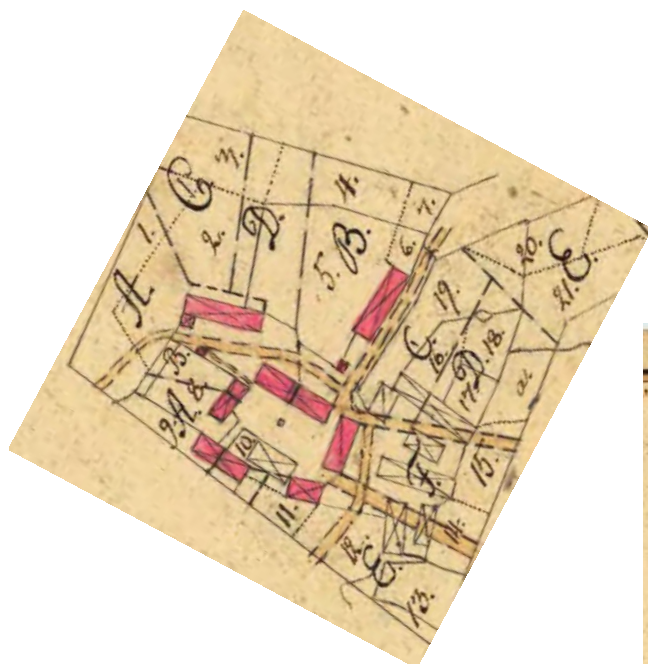
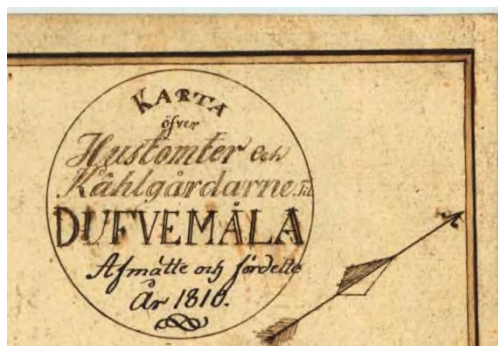
Kartan som upprättades vid Laga skifte 1810 visar hur tätt de fem gårdarna låg före skiftet. Vägen som idag går rakt genom byn gjorde då en böj runt den gemensamma gårdsplanen. Det går inte att utläsa om något av husen på Rundsqvistagården idag finns med på denna karta.

Den äldsta kartan från Duvemåla är daterad 1699. Då genomfördes storskifte i byn. På 1810-talet genomfördes laga skifte. Det var då som gårdarna flyttade iväg från den gamla bykärnan, vägen lades om mitt i byn och byggnaderna fick sina nuvarande lägen.

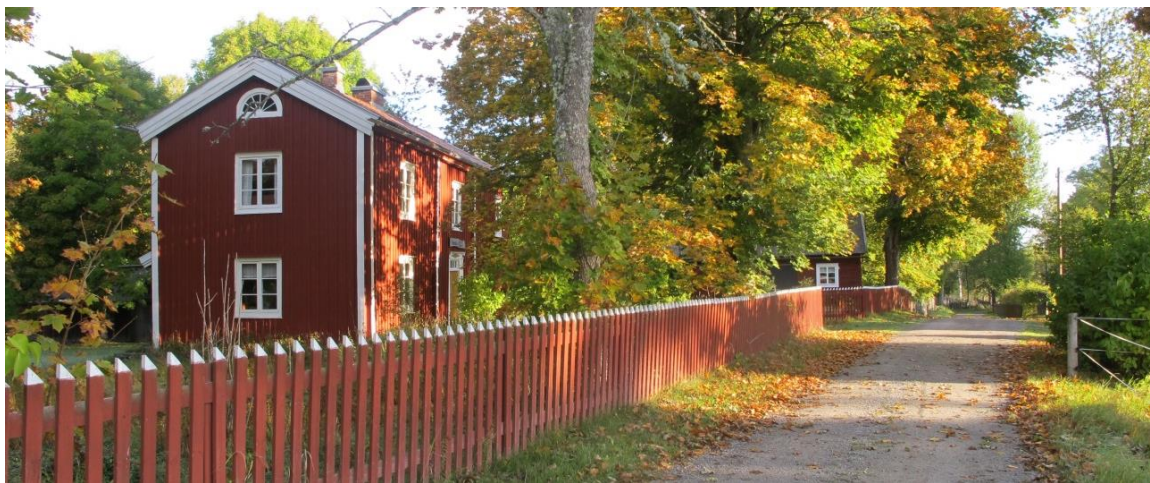
*Rundqvistagården, Duvemåla 1:5. Vägens sträckning här kom till i samband med laga skifte 1810. Dessförinnan var detta byns gemensamma gårdstun med brunnen mitt på. Staketet sattes upp på 2000-talet.*

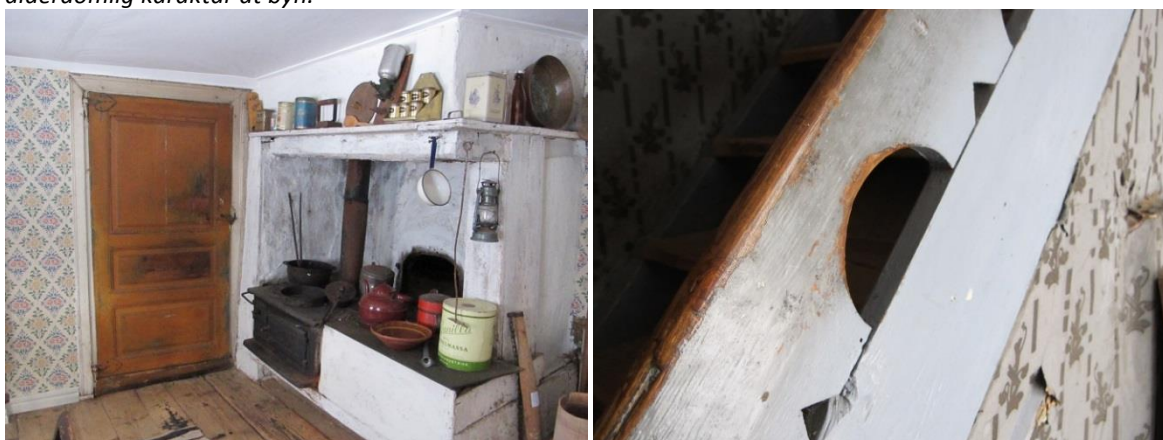
*Spåren från familjen Rundqvist finns i huvudbyggnaden, t.ex. i form av slitage på dörrar och ledstång. I köket är slitmärkena just i axelhöjd och höfthöjd. Här är det lätt att föreställa sig hur husets kvinnor stått och rört i grytorna vid spisen och samtidigt lutat sig mot dörren. Detta är viktiga spår att spara för att känna en närhet till de människor som bodde i huset före vår tid.*

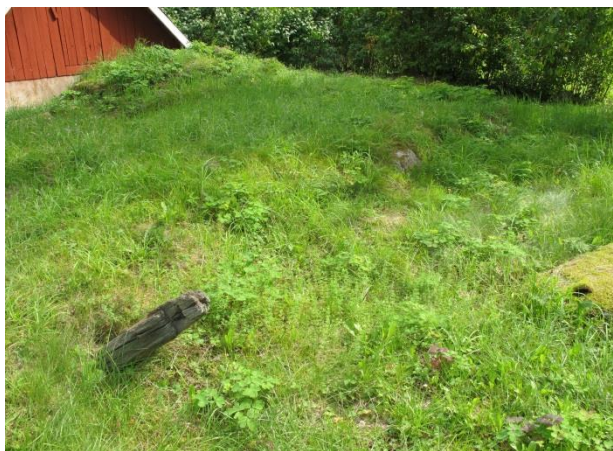
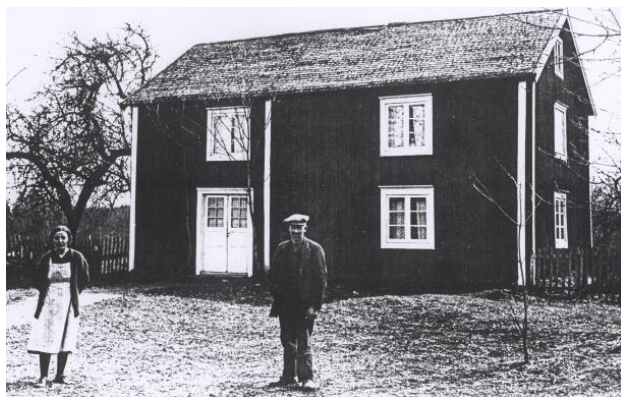
Johanna Johannesdotter var Vilhelm Mobergs mormor. Trots att denna stuga där hon växte upp revs redan på 1930-talet besökte Moberg ändå många gånger Duvemåla. "Stoffet till utvandrarromanerna har jag ärvt", sa han. Bilden till vänster visar stengrunden och ena grindstolpen. Bilden till höger från 1920-talet visar dåvarande ägaren Nando Fransson och kokerskan Anna Karlsson. Anna var dotter till torparen Karl-Robert, som byggde kvarnen vid det f.d. torpet Verkebäck. Familjen flyttade senare till det som idag är trädgårdsmästeriet, som startades av Annas man och övertogs av hennes son Ivar, och hans söner efter honom.

- Det är önskvärt att "restaurera" linugnen under sakkunnig ledning.
- Förslagsvis markeras Vilhelm Mobergs mormor Johannas stuga tydligare, t ex genom att gräva ner nya grindstolpar i ek (obs inte med gjutna plintar eller järn). Att stengrunden hålls röjd gör också denna tydligare.

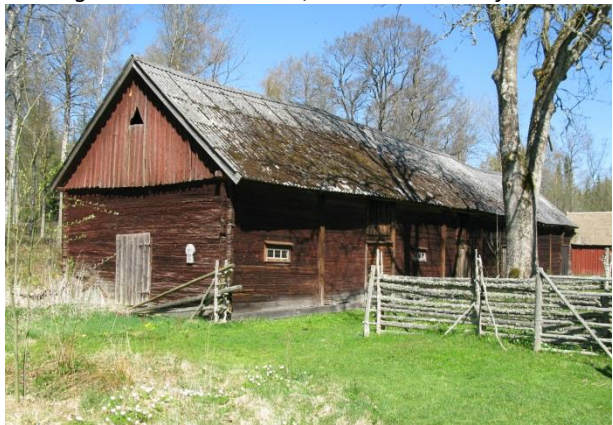
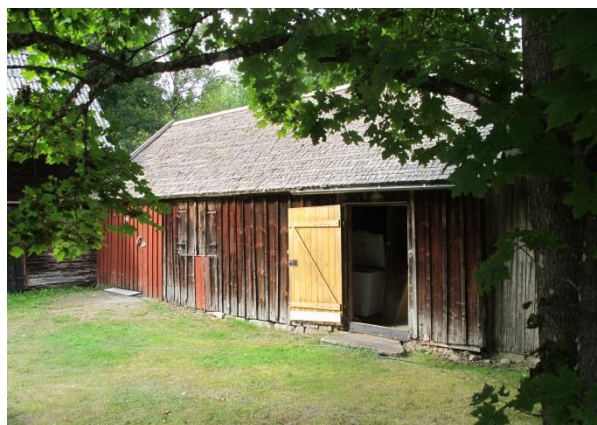
Rundqvistagårdens ladugård, samt (höger bild) sidobyggnad med dass.

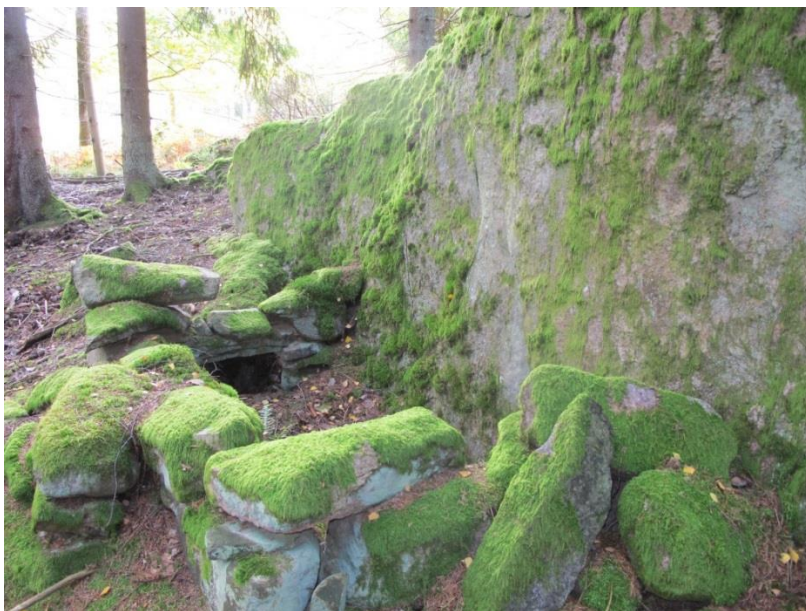
*Den lilla linugnen (brålugnen) i skogen berättar om levnadsvillkoren förr. Idag delvis nedrasad.*

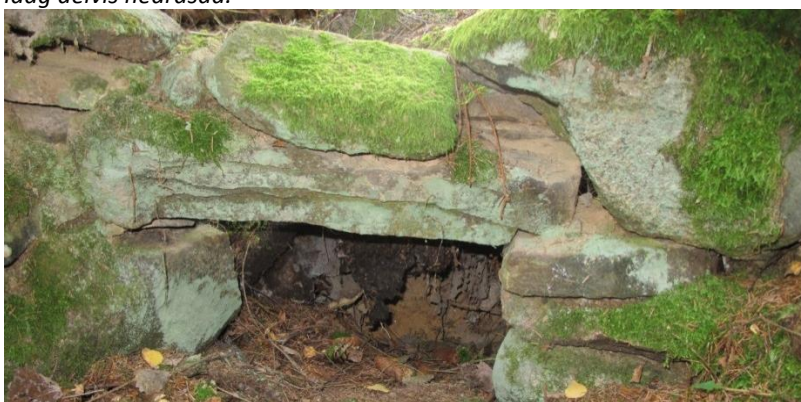
*Nedtill på linugnen finns en öppning där man kunde mata in mer ved.*

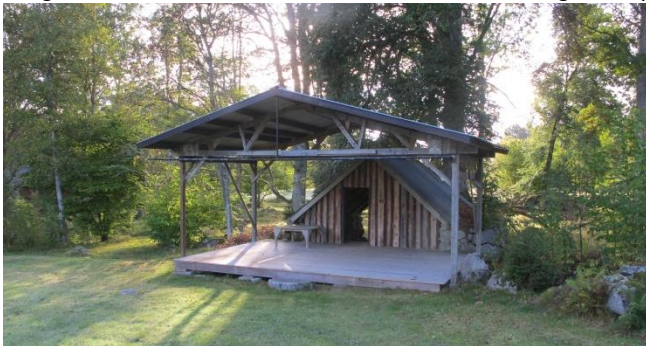
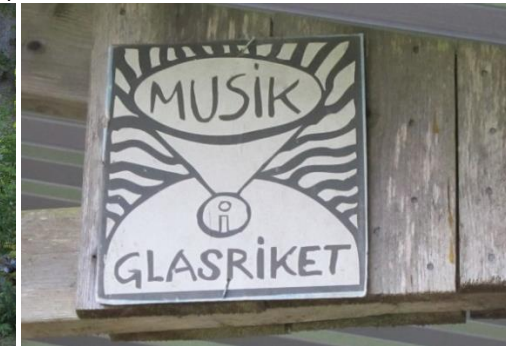
*Vagn/får-skjulet blev ombyggt till scen i samband med musikevenemang i "Duvemåla hage" efter succén med Björn Ulvén och Benny Anderssons musikal Kristina från Duvemåla.*

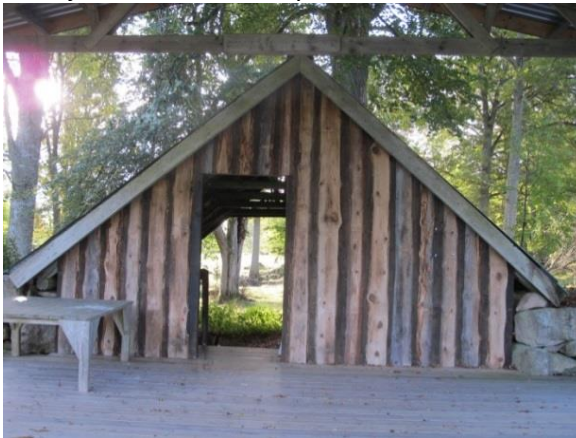
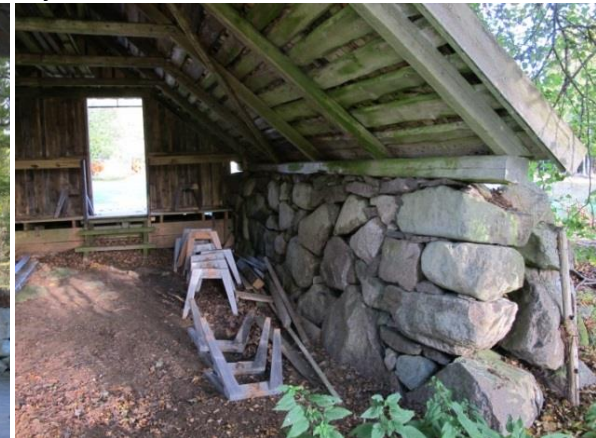
*Scenen döljer ett äldre vagnskjul.*

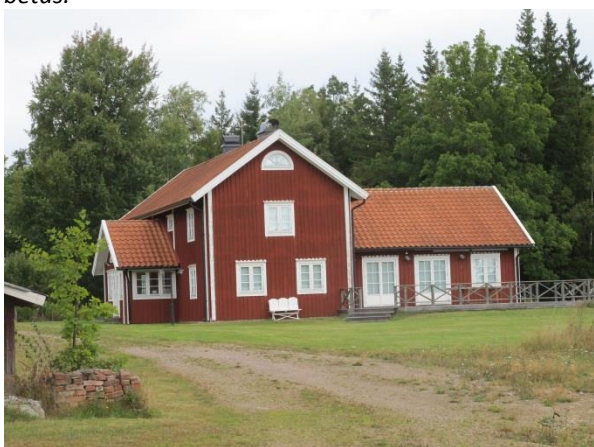
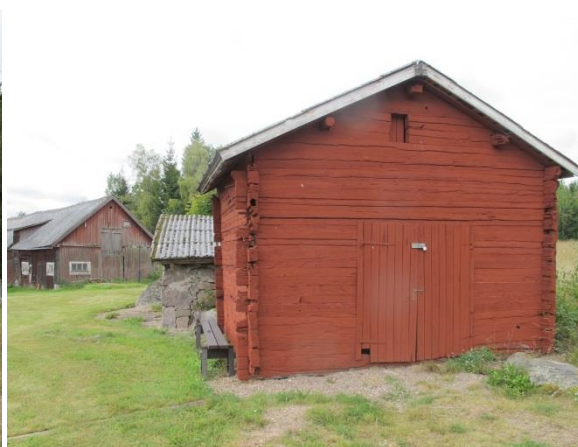
*Här på Duvemåla 1:2 bodde Ida från Duvemåla med sina barn och broderns barn. Den ålderdomliga boden har troligen funnits i byn länge, och kan vara flyttad hit vid skiftet i början av 1800-talet.*

- Byns tydligt utskiftade gårdar med faluröda ladugårdar och ekonomibyggnader i skiftesverk. Särskilt intressant är det ålderdomliga magasinet (loftboden) på den södra gården.

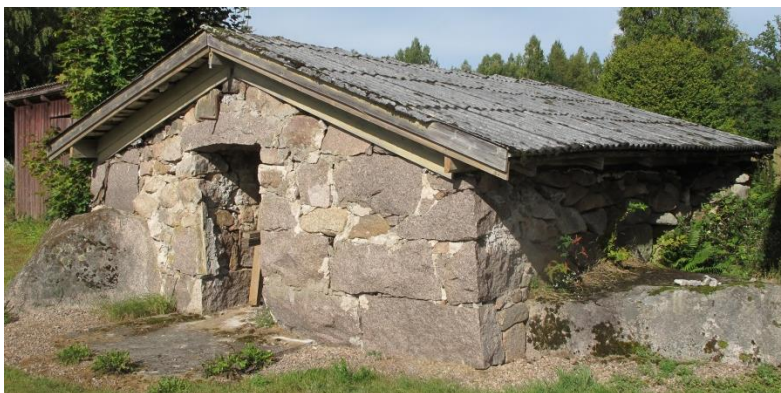
*Till gården hör också en stenkällare med åstak.*

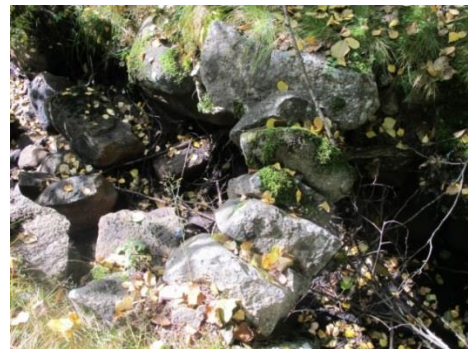
*Den lilla minivalvbron vid kvarnen.*

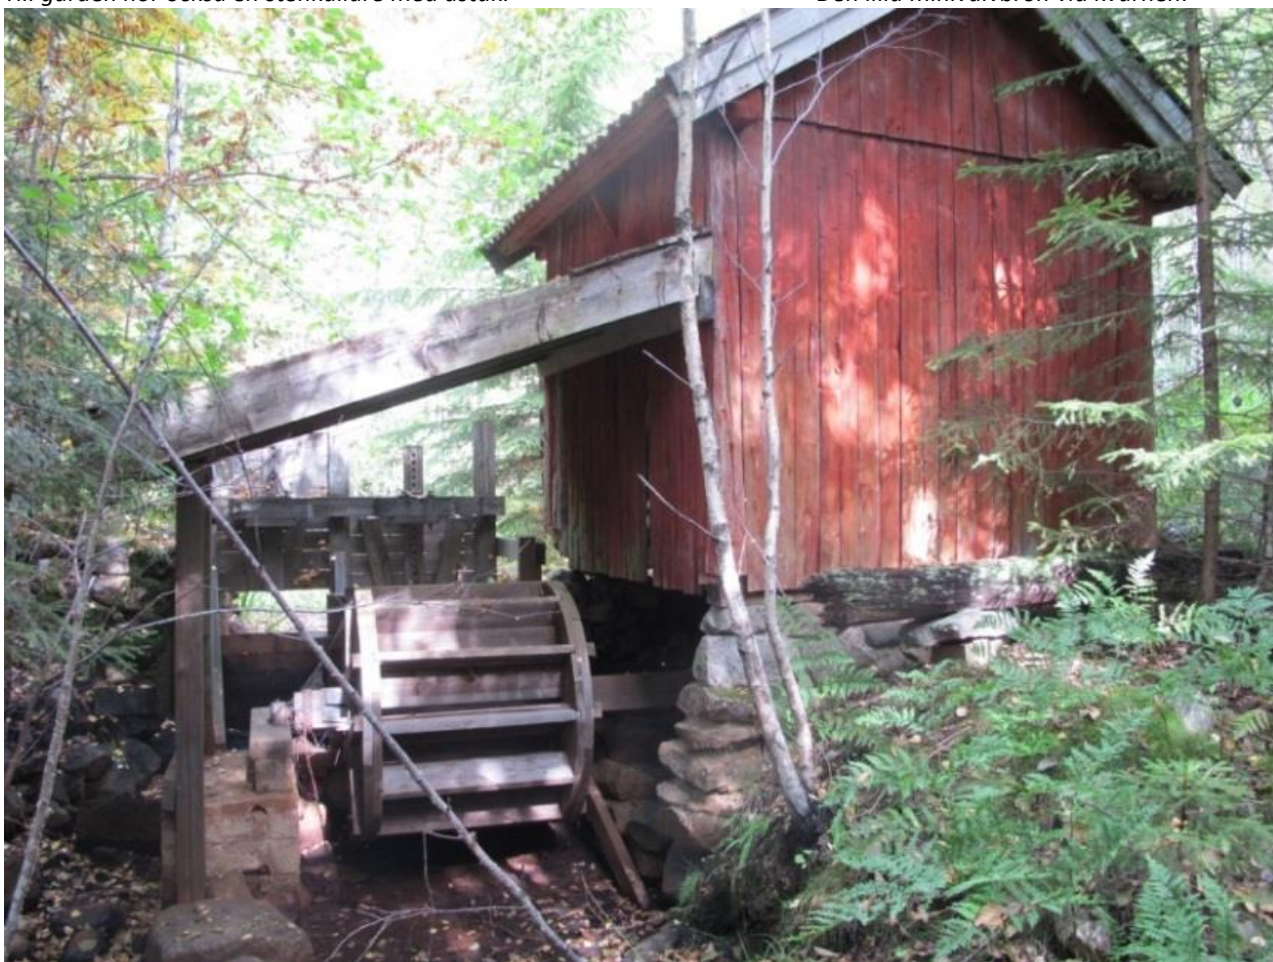
*Karl-Roberts kvarnmiljö med liten hjulkvarn och handgrävd kvarndamm, Ubbemåla 1:5. Dammen finns kvar, men är torrlagd delar av året.*

Sydväst om byn når man via en stig i skogen platsen Verkebäck. Här finns en bevarad hjulkvarn och en liten damm. Grundstenar efter ett torp finns också kvar. (Ubbemåla). Karl-Roberts kvarn är exempel på kvarnmiljö vid liten bäck Inom Lyckebyåns avrinningsområde.

- Kvarnen och kvarnmiljön bör vårdas och röjas regelbundet.
- Det är önskvärt att upprätta en kulturhistoriskt inriktad vård- och underhållsplan för hela Rundqvistagården, både för bebyggelsen och inägorna.

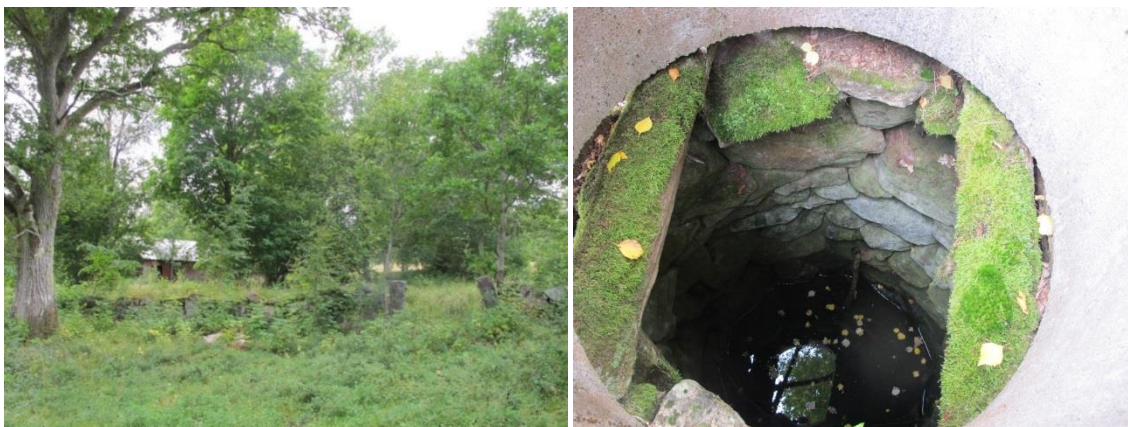
*På gården, idag Västra Hällasjö 4:21 år bostadshuset är borta, medan ladugård, stenmurar, grindstolpar, stenkällare, handgrävd stensatt brunn, odlingsrösen och ekar finns kvar.*

Medan Rundqvistagårdens hus är ålderdomliga är övriga gårdar mer ombyggda. Gården som ligger närmast vägen nordost om byn, Duvemåla 1:16, är handelsträdgård sedan början av 1940-talet. Vid gården efter Rundqvistagården på höger sida, Västra Hällasjö 4:21, är bostadshuset borta, sedan det såldes och flyttades till ny plats som sommarstuga. Ladugården står ensam kvar. Gården längst bort i byn, Duvemåla 1:2, har bevarad ladugård, ålderdomligt magasin, stenkällare och flera ekonomibyggnader. Bostadshusets ursprungliga huskropp finns kvar, men är tillbyggd

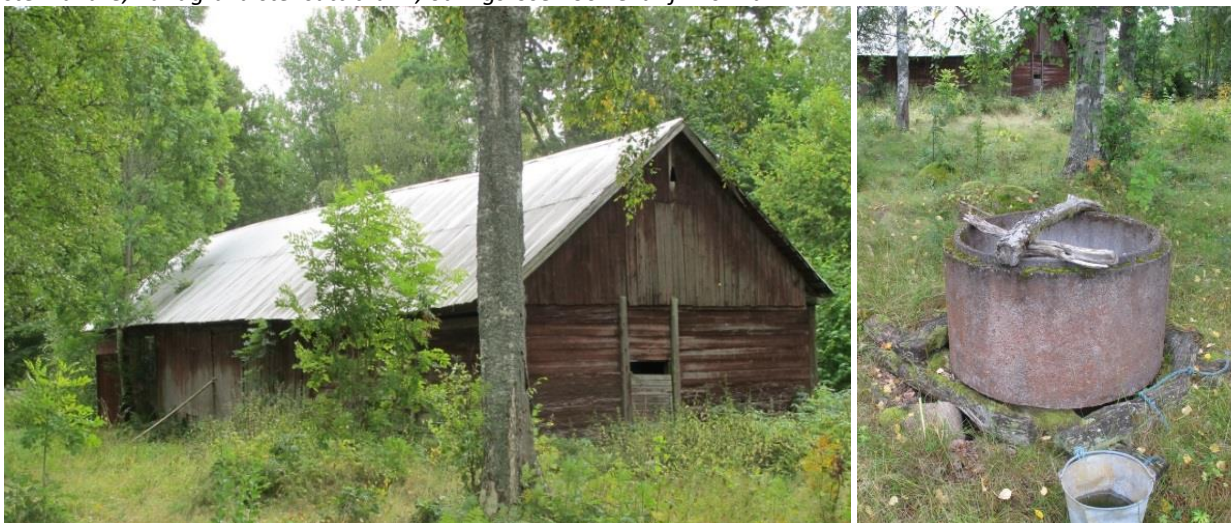
*Den bevarade ladugården och brunnen på 4:21 och den stensatta brunnen på Västra Hällasjö 4:21.*

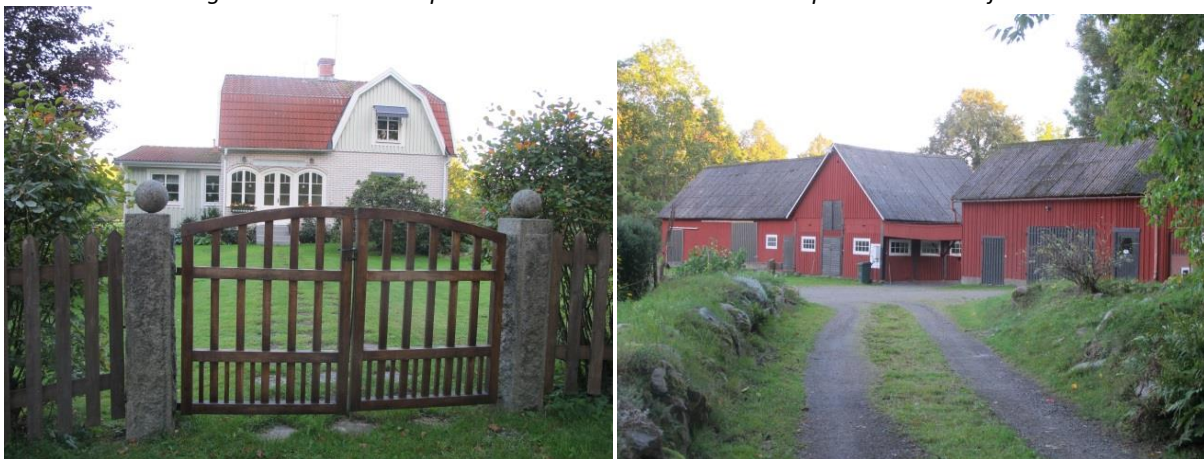
*Granngården till Rundqvistagården, Duvemåla 1:15. Bostadshus av 1910-talskaraktär, senare ombyggd och moderniserad.*

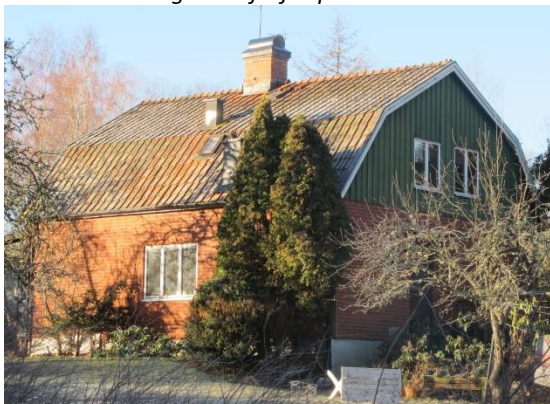
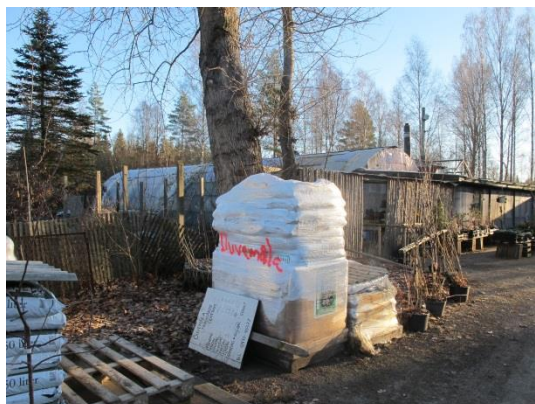
*Bostadshuset på Duvemåla 1:16 är ett moderniserat 1920-talshus, med originaltegel på taket. På gården finns flera växthus, försäljningslokaler, växtodlingar och fruktträd.*

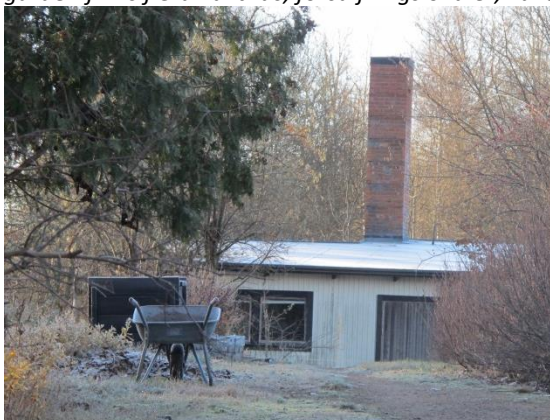
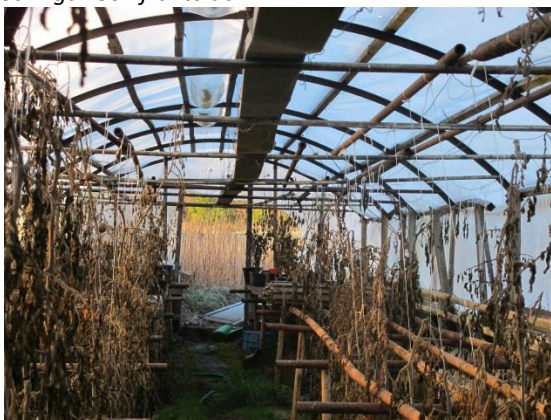
*Ett verkstads- och växthus på Duvemåla 1:16.*
