Kulturmiljöprogram Emmaboda kommun  
**Grimmagärde**

### Läsanvisning för områdesbeskrivning i kulturmiljöprogram

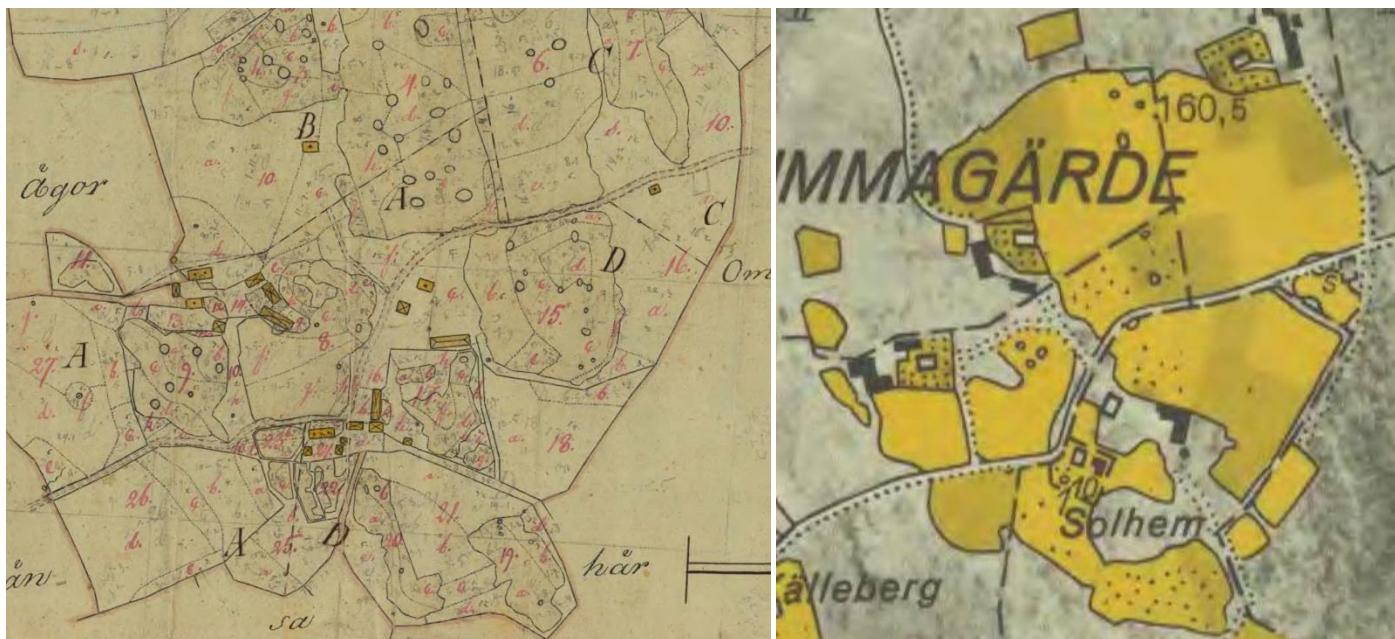
Vid en jämförelse mellan kartorna från 1823 och ca 1940 syns hur vägen går i samma läge, liksom åkrarnas storlek och lägen.

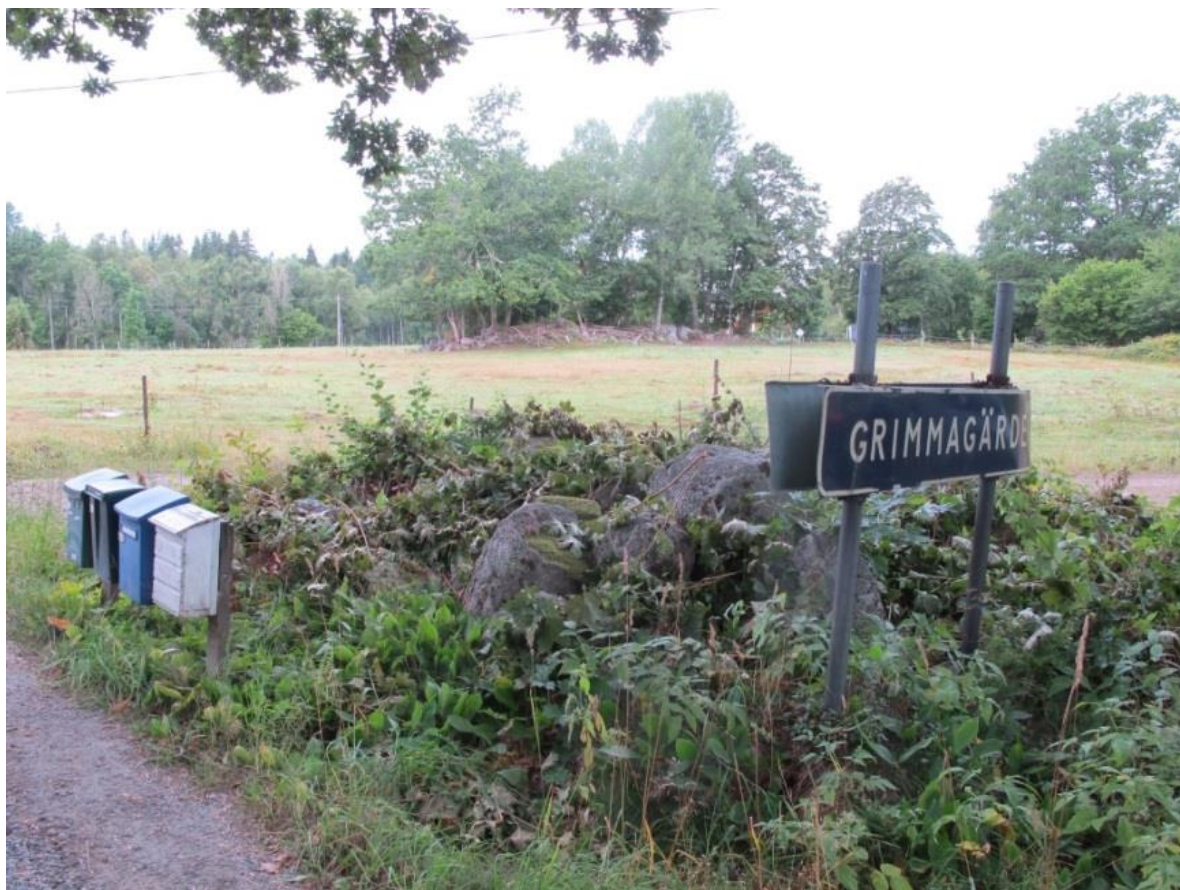
Källå Kern mitt i byn och röset vid brevlådorna.

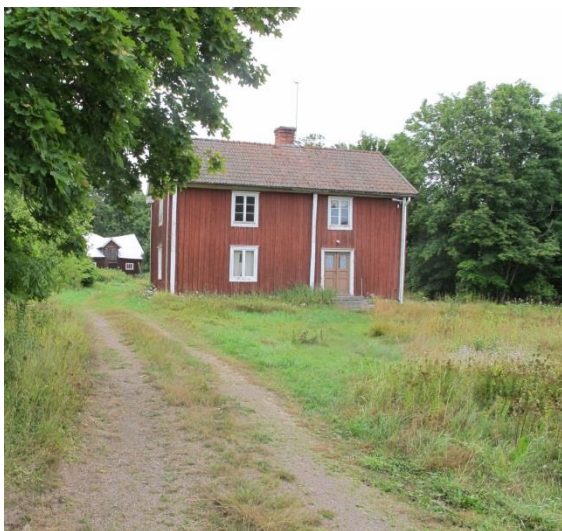
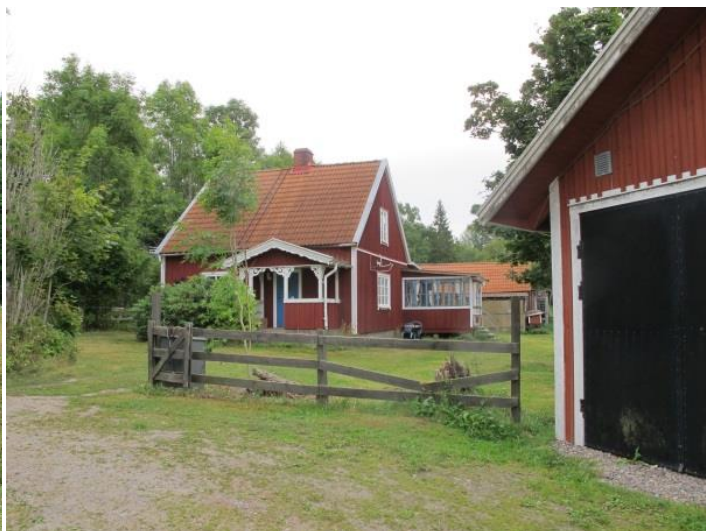
Bostadshuset med fastighetsbeteckningen 1:5 samt dess tidigare undantag *Solhem*, idag 1:10.

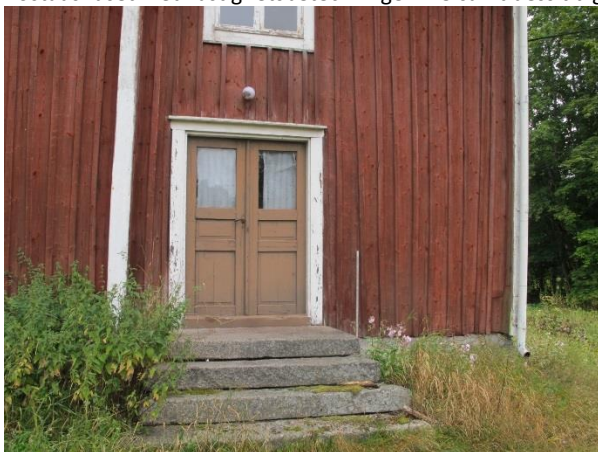
Bostadshuset med fastighetsbeteckningen 1:5, med äldre panel, dörrar, vissa fönster och stentrappa.

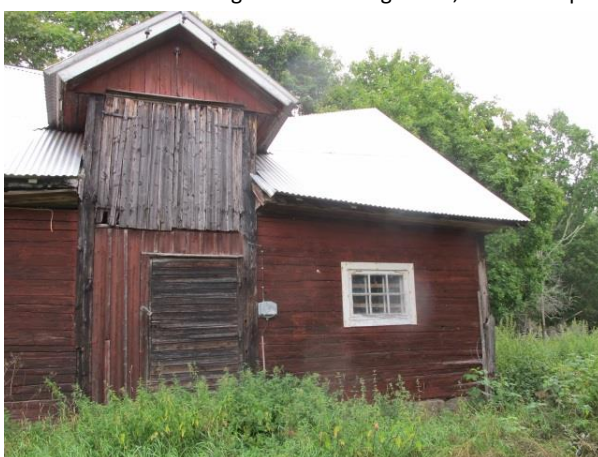
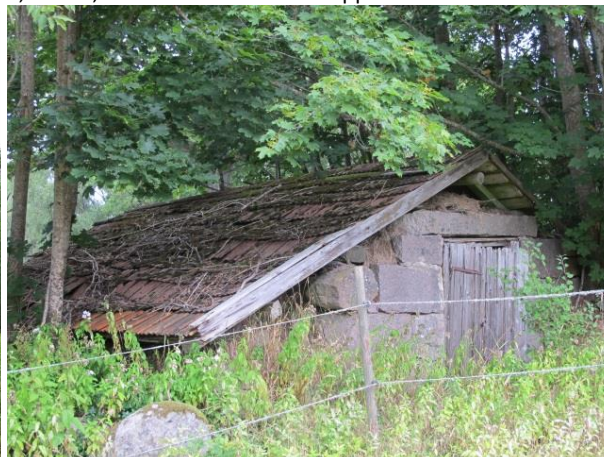
1:5 s ladugård är idag delvis i dåligt skick, och stenkällaren i behov av renovering.

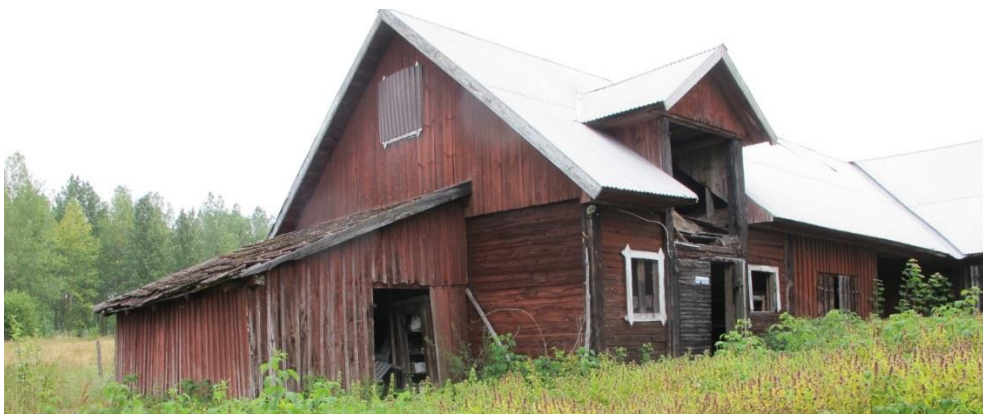
Ladugården på 1:5 byggd på traditionellt vis i skiftesverk.

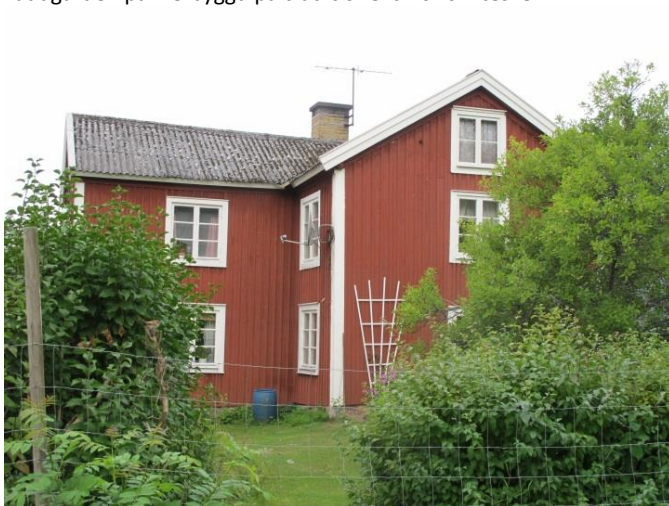
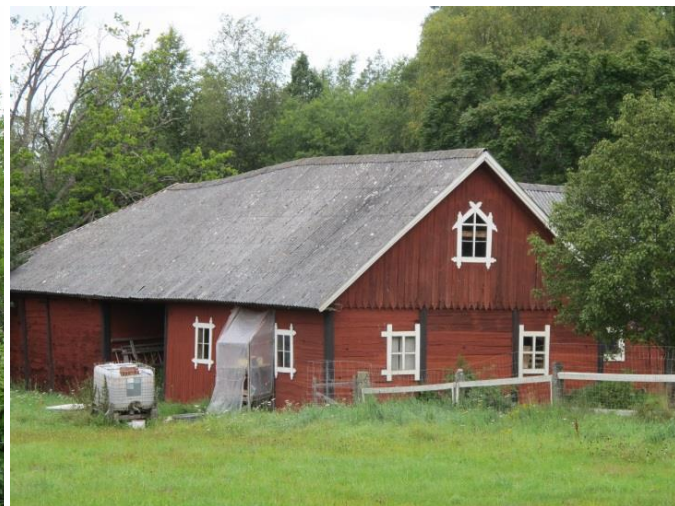
Gården 1:2 med delvis förändrat bostadshus, ursprungligen uppfört efter 1822. Den traditionella ladugården är också bevarad.

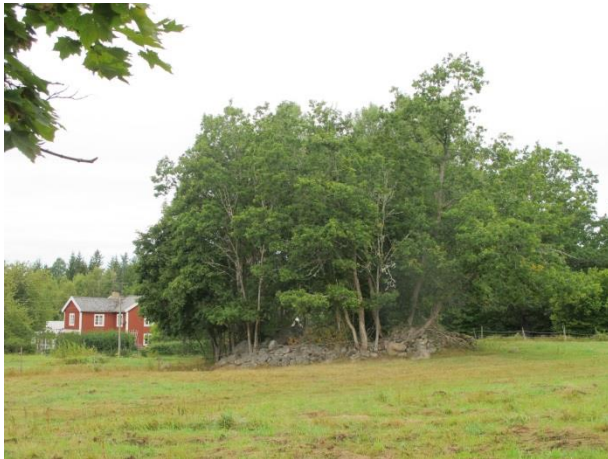
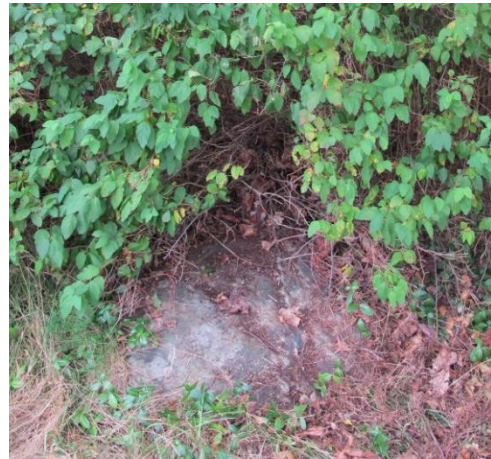
Gården ligger bakom en träddunge i åkern mitt i byn. Mellan dungen och nuvarande gården ligger också spåren efter den första gården som fanns här på 1700-talt. Trappstenen och en grund finns kvar.

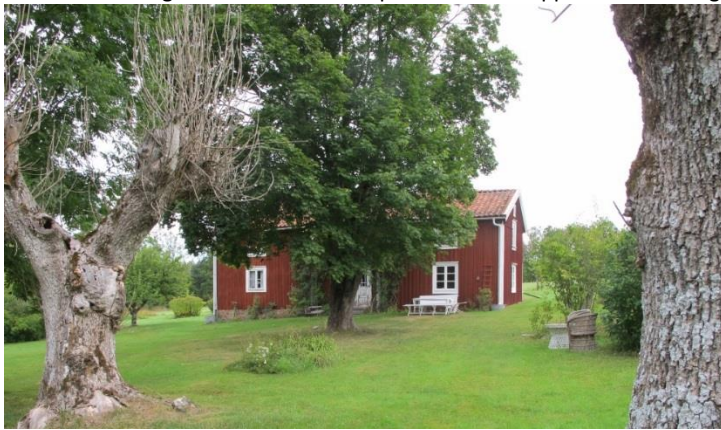
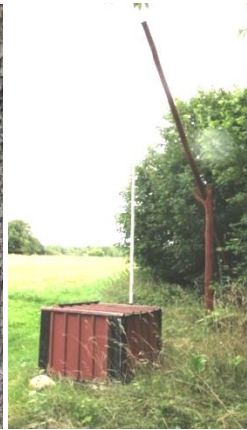
Gården 1:3 med mycket ålderdomlig prägel; den gamla välbevarade mangårdsbyggnaden, traditionell ladugård och brygghus, brunn md äldre brunnsvinge och hamlade träd (se även omslagsbild). Mangårdsbyggnaden är utritad på 1822 års karta, så den kan vara byggd på 1700-talet.

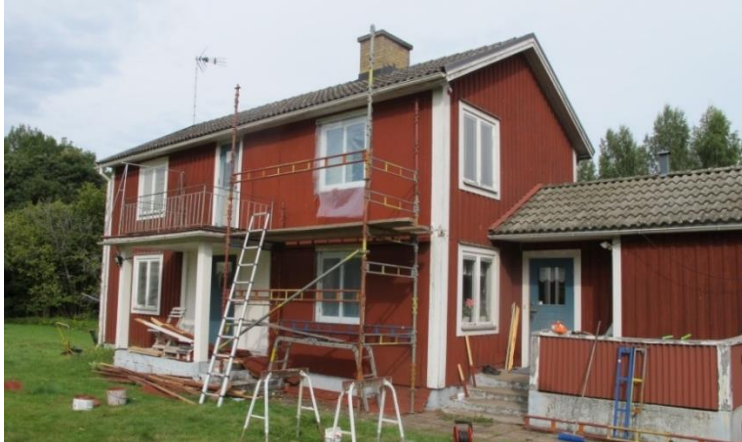
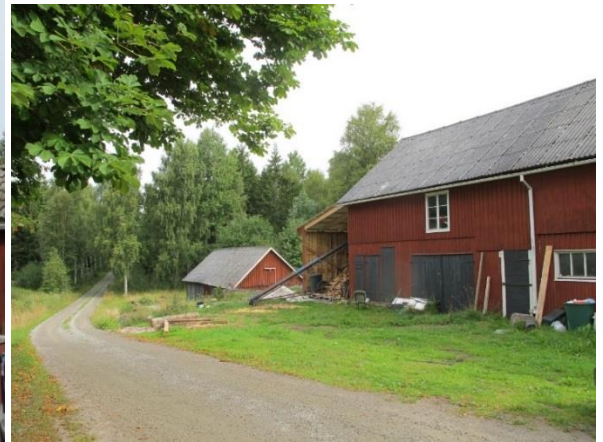
Den utskiftade gården 1:4 byggdes om i början av 1950-talet, men har kvar sin ursprungliga stomme av timmer. Ladugården på 1:4.
