Kulturmiljöprogram Emmaboda kommun  
Huvudhultakvarn

*Omslagsbild: Vattenfall utmed Lyckebyån har länge utnyttjats till olika verk. Här i Huvudhultakvarn har bland annat funnits kvarn, kraftstation, färgeri och ölbryggeri. Vid en av broarna finns idag en tvättstuga (bryggghus).*

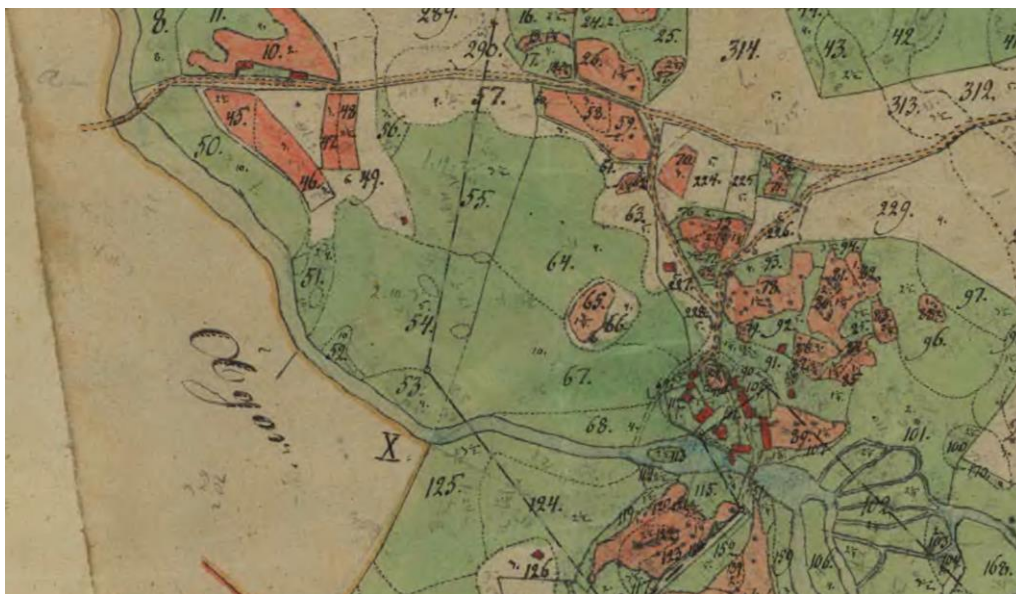
1835 års karta. Gården/byn ligger precis norr om vattnet. De båda broarna finns på samma lägen som idag. Bolstervägen syns gå i östvästlig riktning.

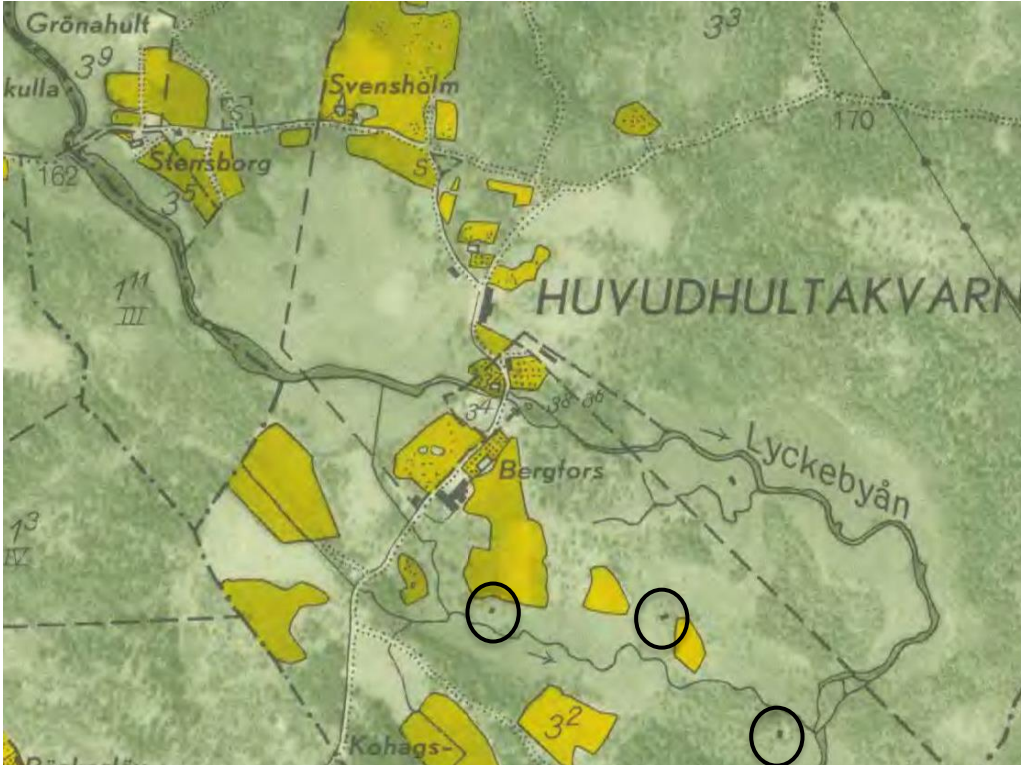
Ekonomiska kartan från ca 1940 är bra för att orientera sig mellan dagens karta och 1835 års karta. De tre ängsladorna, som finns kvar än idag, är inringade.

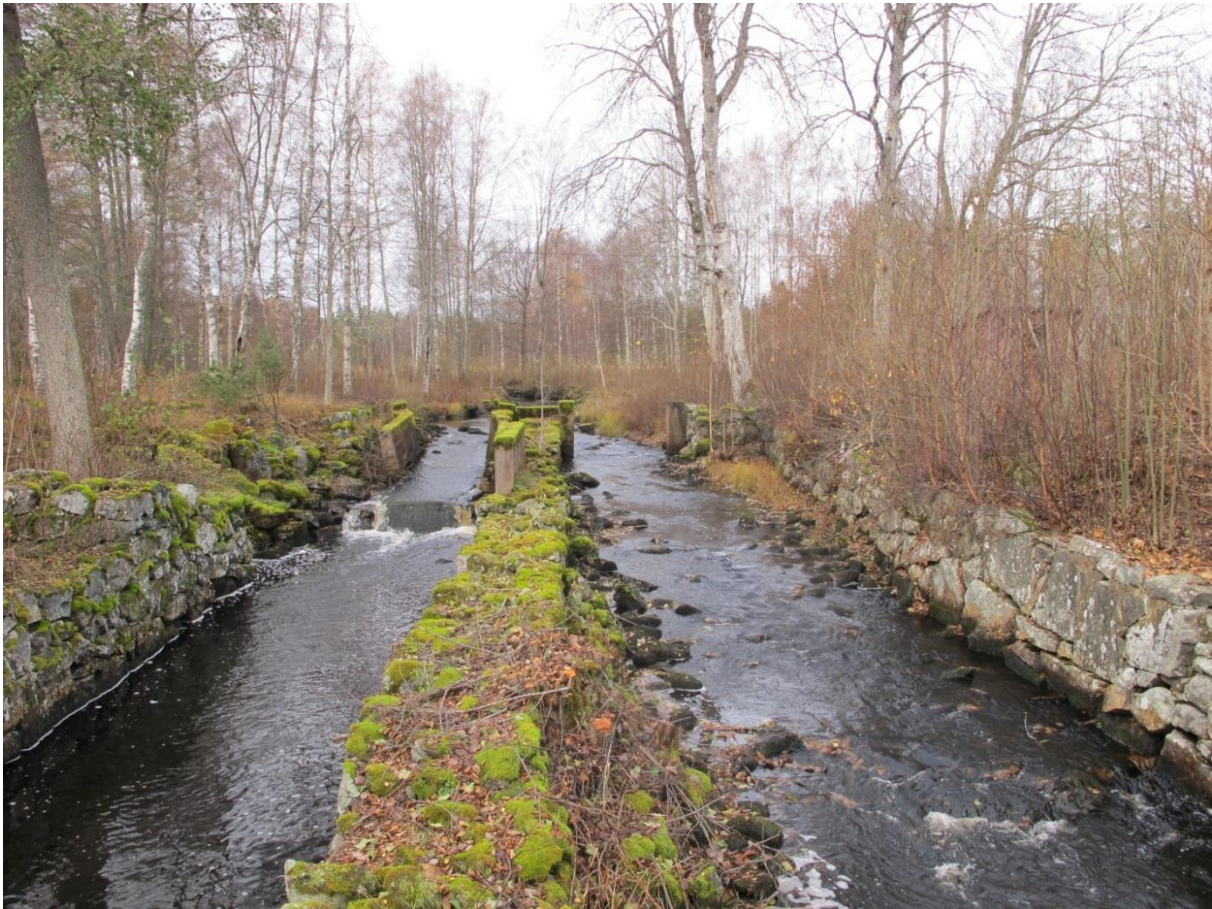
*Stensatta vattenrännor (verkskanaler) i ån, väster om den södra bron. (Huvudhultakvarn 3:4)*

Byn och de olika kulturmiljöerna är geografiskt lite utspridda. Vid södra bron syns spår av kvarnverksamheter i form av olika stenfundament i vattenfåran. Dessa är registrerade som övrig kulturhistorisk lämning, med nummer 107:2 och 107:1.<sup>1</sup> Vid vattnet finns också en tvättstuga. Gården söder om bron, Bergfors, ligger kvar sedan laga skifte och är i stort en traditionell gård med faluröda ekonomibyggnader i skiftesverk. Bostadshuset är gulmålat och renoverat i moderniserad stil. (Vid den lilla ån söder om gården finns en registrerad äldre "borttagen bro", med fornlämningsnummer 106:1.) En del av denna gårds marker är skyddade som naturreservat. Här finns också tre bevarade ängslador (madhus). Dessa är byggda av sågade brädor, och tillkom före 1940, troligen på 1930-talet. De är tack vare täta moderna tak i gott skick. Som undertak ligger de gamla spåntaken kvar på alla tre (sticketak). Ladorna är också registrerade som övrig fornlämning med numren Algutsboda 109:1, 110:1 och 111:1 (den sista överensstämmer inte med läget). Intill en av ladorna finns också en registrerad slaggförekomst med nummer 108:1.

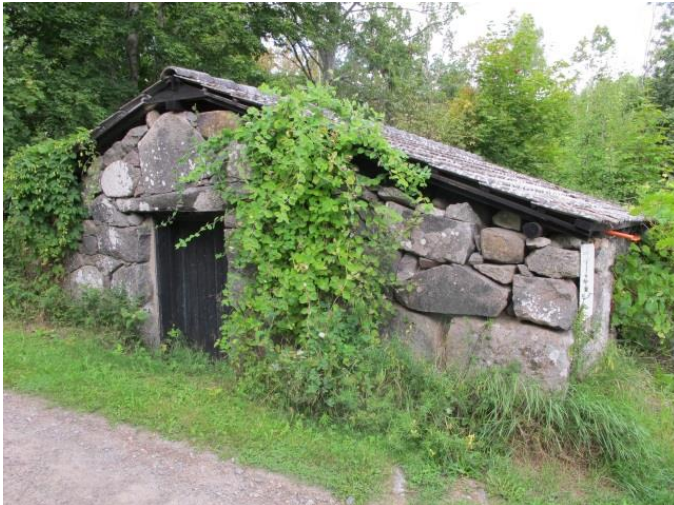
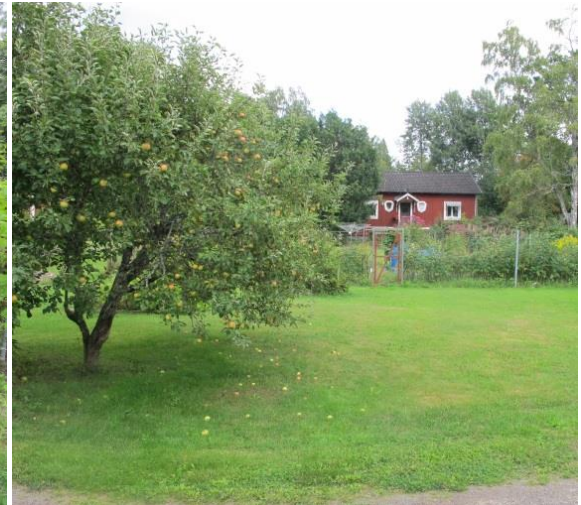
*Stenkällare (hälften på Huvudhultakvarn 3:3/3:8), som kan vara från tiden då byn låg vid ån, dvs äldre än 1827. Bostadshuset på den tomt som tidigare var handelsträdgård. Äppelträden är troligen en rest från den tiden. (Huvudhultakvarn 3:6)*

Bostadshuset precis norr om bron byggdes 1953. Spår från Öbergs *Huvudhultakvarns handelsträdgård* finns här i form av uppvuxna fruktträd. En gammal stenkällare här kan ha tillhört den ursprungliga byn, och vara äldre än 1834.<sup>2</sup> Övriga spår från den äldre gården som låg precis norr om vattenfåran är stenstolparna som markerar grinden och en stenkällare utan tak. Gården norr om gamla bykärnan har en ovanligt pampig mangårdsbyggnad, med reveterade fasader och anlagd med trädgård runt. Ladugården är traditionell, och till gården hör också ett uthus med utedass och vedförråd m.m.

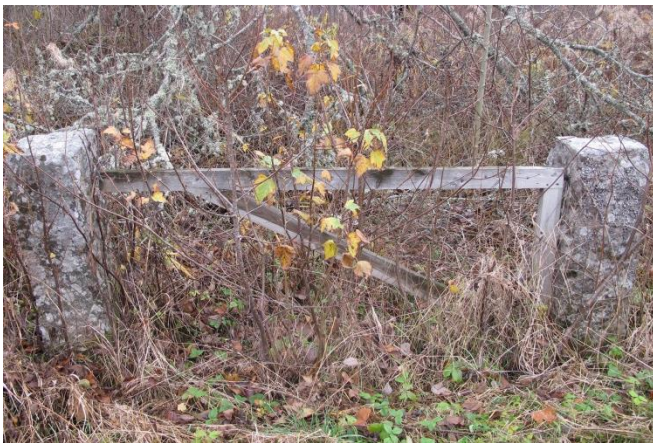
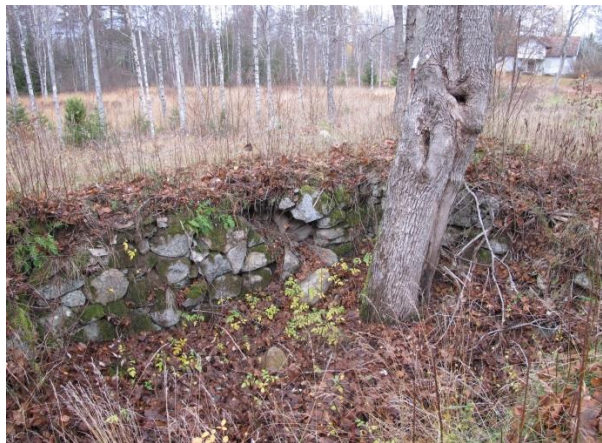
*Stenstolpar mellan det som var grind in till den gamla gården, samt grunden efter en stenkällare.*

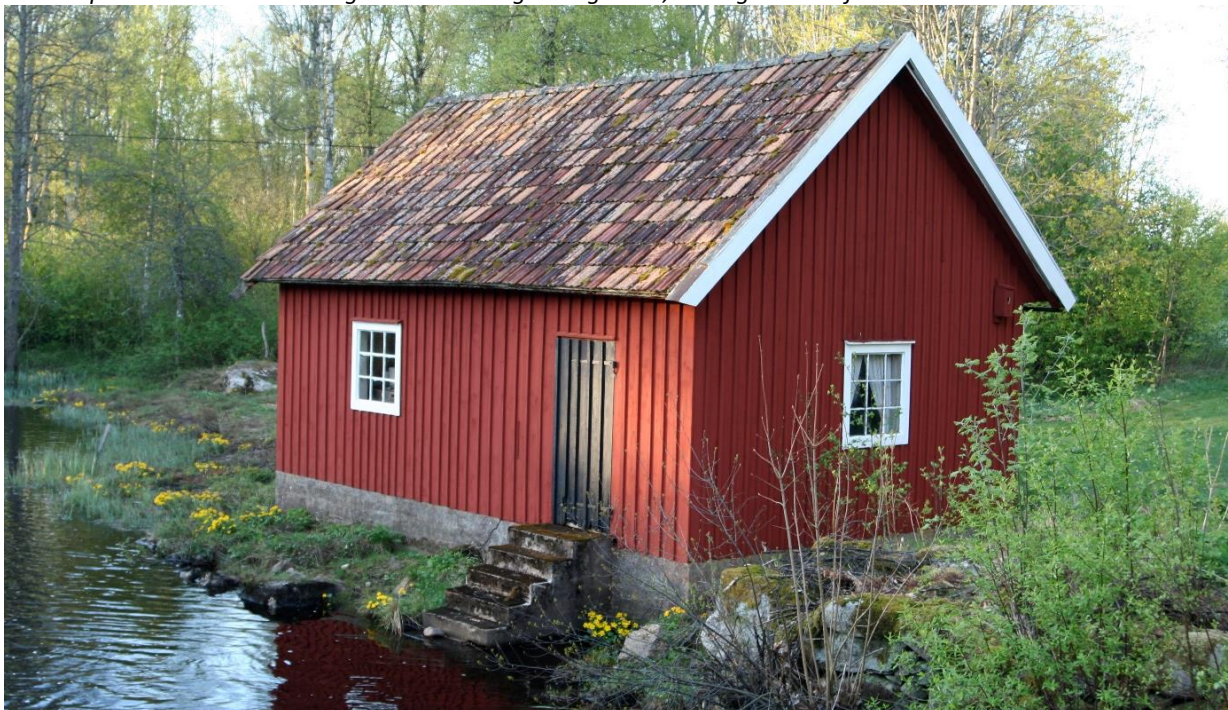
*Tvättstugan till gården A (Huvudhultakvarn 3:2) med några spår av äldre åfårar (verksutlopp), samt madmarkerna söder om byn i bakgrunden. Tvättstugor är extra viktiga eftersom det finns så få bevarade, och de är en av få byggnadskategorier som så tydligt hör samman med kvinnornas uppgifter i bondesamhället.*

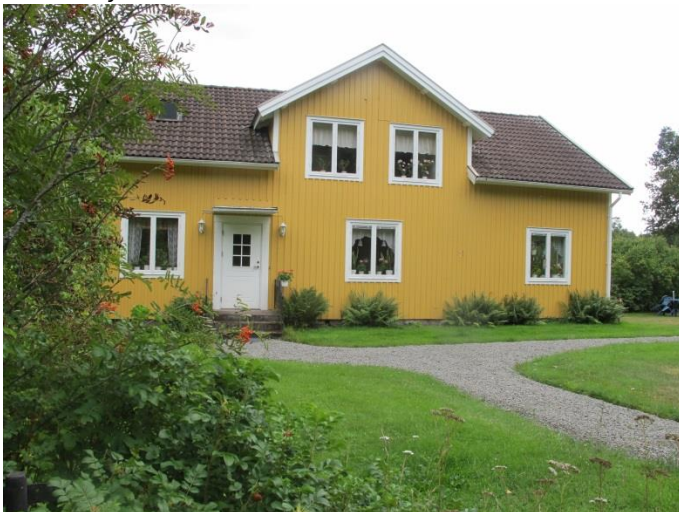
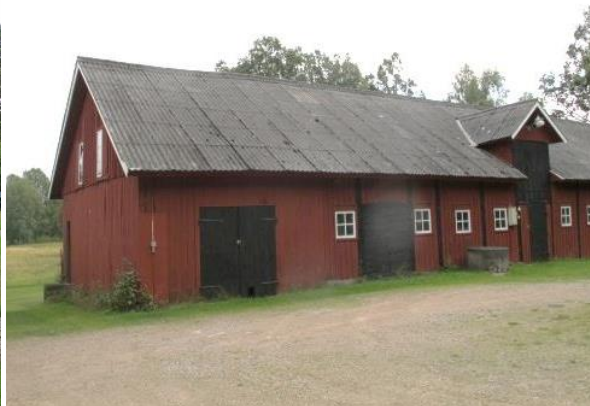
*Gården A, Bergfors, flyttades ut (skiftades ut) och fick ny mangårdsbyggnad och ladugård 1892 (Huvudhultakvarn 3:2).*

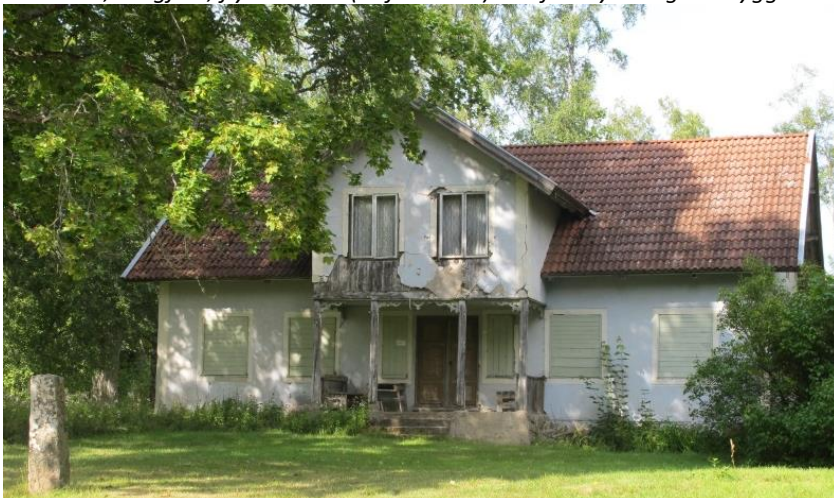
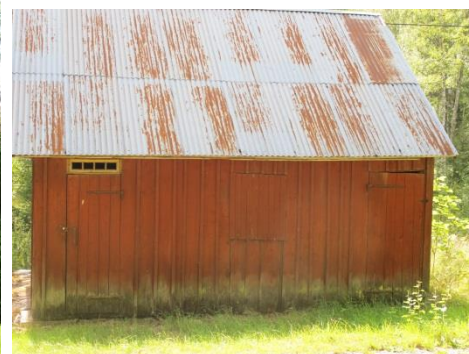
*1880 uppfördes nuvarande mangårdsbyggnaden till gården B på ny tomt, norr om det gamla byläget. Den tillhörande ladugården hade uppförts 1865. Ett uthus hör också till gården. (Huvudhultakvarn 3:3)*

Gårdarnas bebyggelse låg koncentrerad i en tät klunga precis norr om södra bron, med ett par gårdar. 1833–34 genomfördes laga skifte. Det dröjde dock innan husen flyttades. 1880 uppfördes nuvarande mangårdsbyggnaden till *gården B* på ny tomt, norr om det gamla byläget. Den tillhörande ladugården hade uppförts 1865. *Gården A, Bergfors*, fick ny mangårdsbyggnad och ladugård 1892. Vid samma tid uppfördes också ett stort antal backstugor och torp. Nybygget (1848 fattigstuga), Lönemålen (Svallet), Rosenhult (Träskomakarn's), Svensholm, Bergelund, Bergfors, Stensborg, Grönkulla och Grönahult är några av dem som var namngivna i husförhörlängden. Till Grönahult flyttade på 1880-talet en Gustaf Petersson Boije bryggare, som anlade ett bryggeri samt ett mälteri. Verksamheten pågick till ca 1930. Nedströms bron låg också ett färgeri, *Stensborg*, där man färgade garner och tyger och sköljde i Lyckebyån.

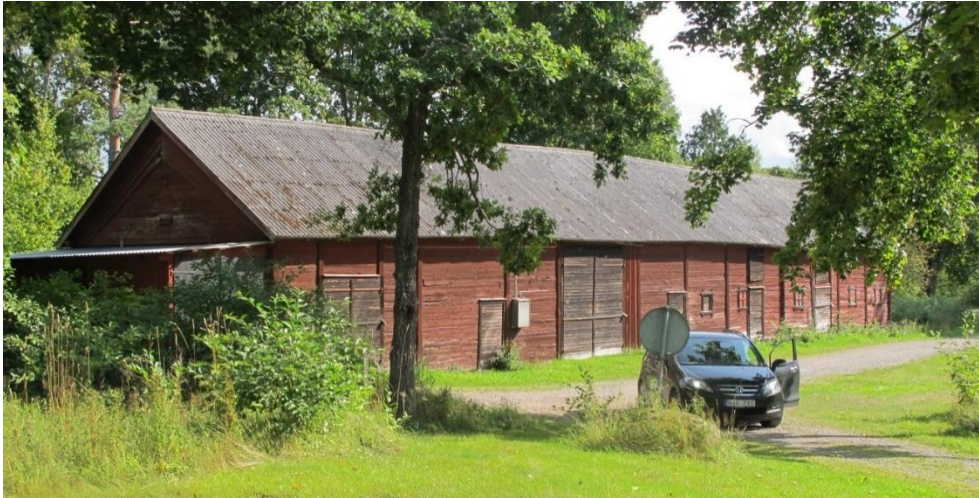
*Ladugård och uthus till gården B. (Huvudhultakvarn 3:3).*

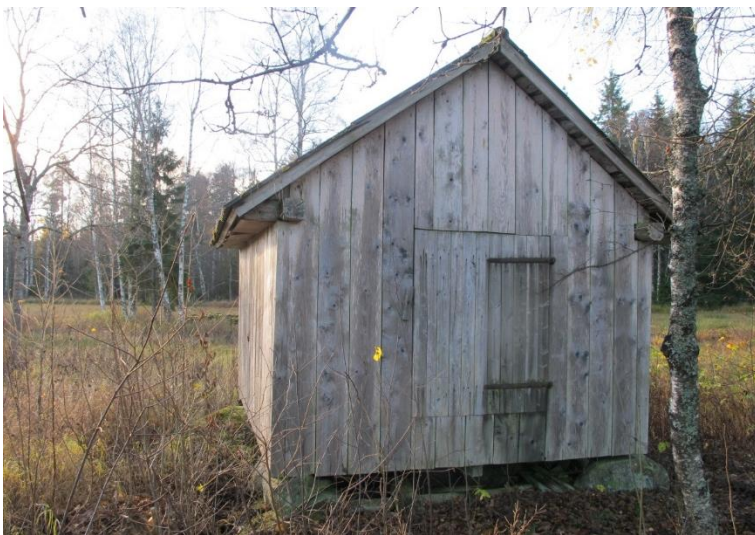
*En av tre bevarade ängslador. Den första från norr, närmast gården.*

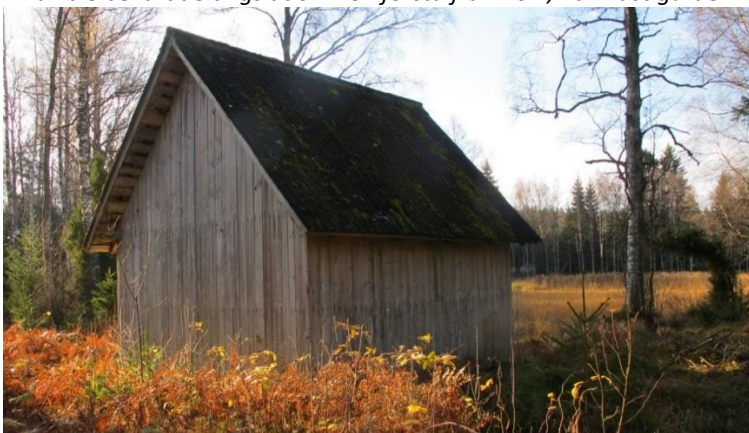
*Den ängslada som ligger i mitten av de tre.*

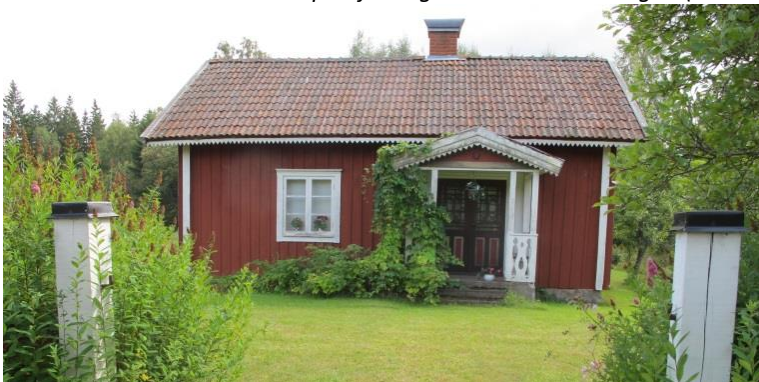
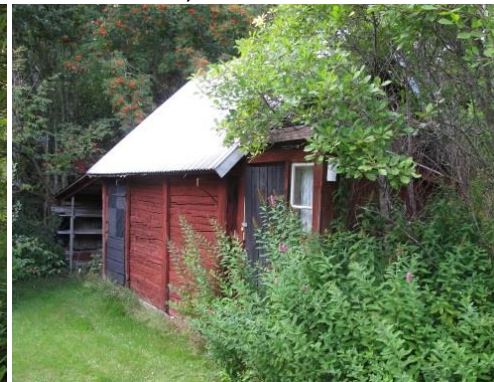
*I stugan Stensborg bodde färgaren som drev det lilla färgeri som fanns vid ån intill (idag borta). (Huvudhultakvarn 3:5).*

Väster om byn ligger Stensborgs torpmiljö bevarad. Här bodde färgaren som hade ett litet färgeri vid ån (idag borta). Mitt emot ligger en tydlig stengrund efter ett mälteri. Detta är

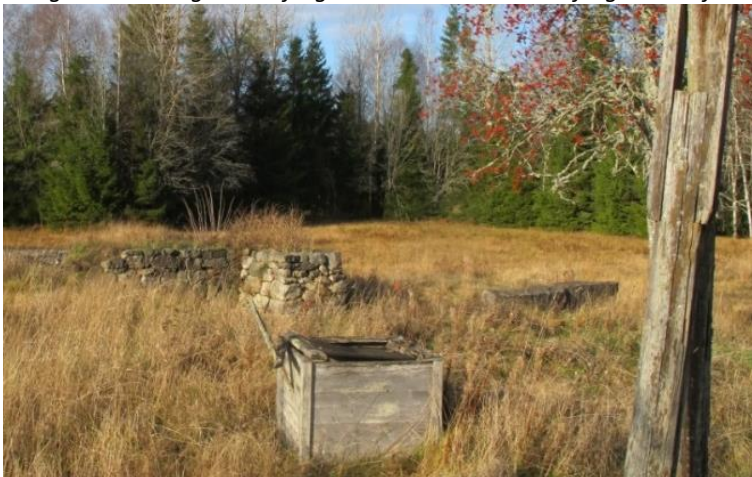
*Stengrund och brunnsvinge vid brunn från mälteriet.*

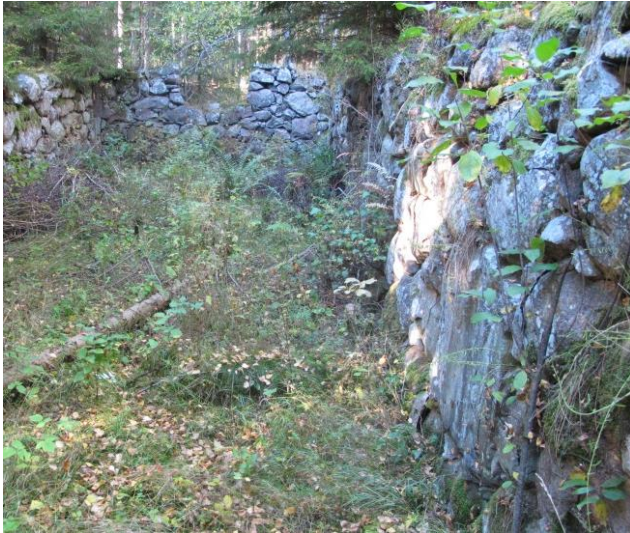
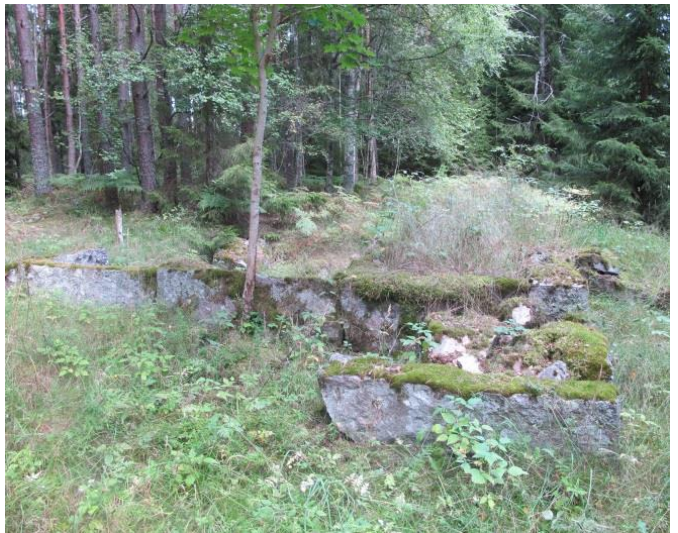
*Två ansenliga stengrunder finns kvar efter Grönahults bryggeri, troligen anlagt på 1880-talet av bryggaren Gustaf Peter Boije. Stengrund finns också från bryggarmästarens stuga och ladugård.*

registrerat som övrig fornlämning, nr 266:1 i Algutsboda socken<sup>3</sup>. En bit in i skogen ligger en ansevärd stengrund efter Grönahults bryggeri, torpgrunden samt spår efter torpets ladugård. Denna har missats i fornminnesregistreringen. *Svensholm* är en annan bevarad torpmiljö här intill. Båda dessa ligger längs den s.k. Bolstervägen, se faktaruta nedan. Längst norrut i byn finns en välbevarad dubbel ålderdomlig stenvalvsbro med stenstolpar. Denna är även registrerad som fast fornlämning, med RAÄ-nummer Algutsboda 25:1, enligt kulturminneslagen<sup>4</sup>. De öppna åkrarna sammanfaller till stora delar med hur det såg ut i början av 1800-talet.

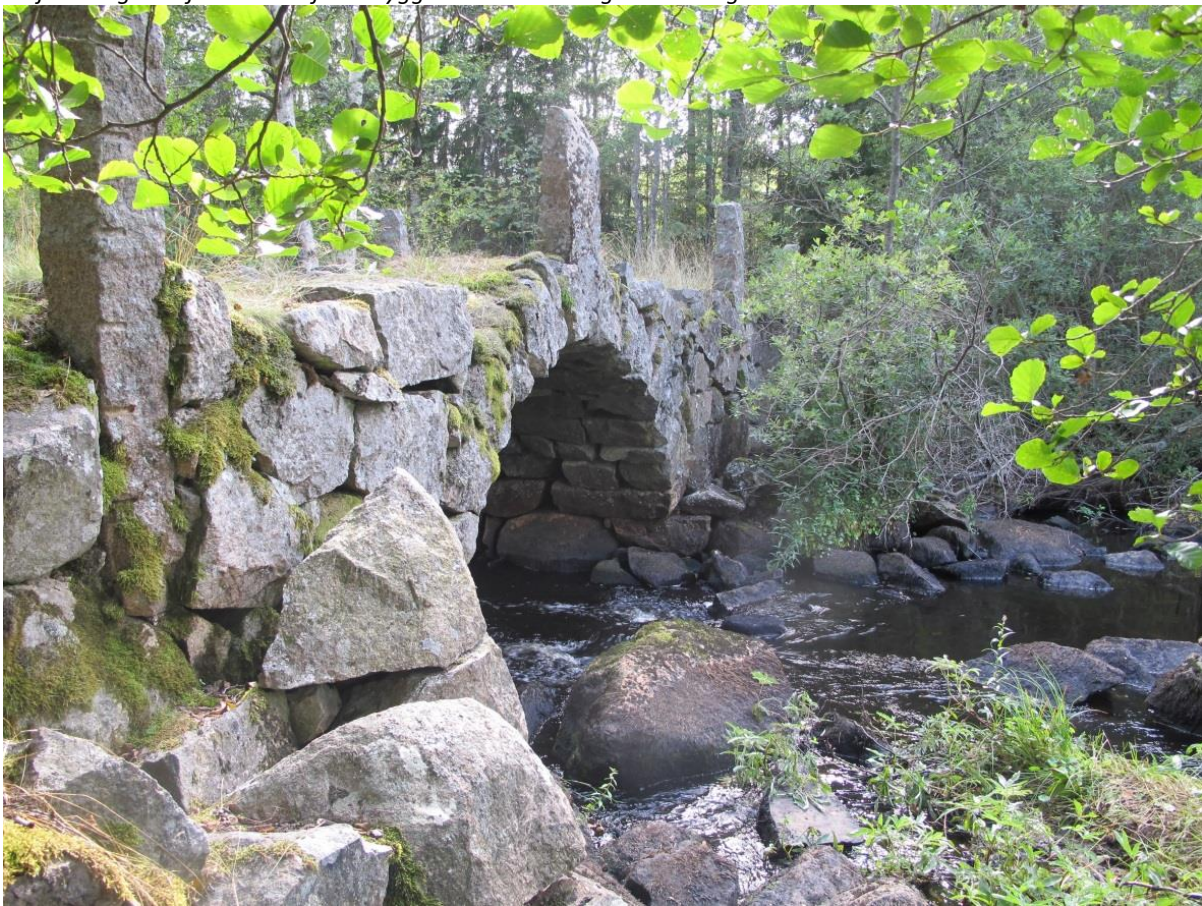
*Den vackra stenvalvsbron med två valv, nordväst om byn.*

<sup>4</sup> Riksantikvarieämbetets beskrivning: Stenbro totalt 80 m l (ÖNÖ-VSV). Över ån är bron 15 m l, 3,5 m bred och 1,4-2 m h, av tuktade kallmurade gråstenar, 0,4-0,7 m st. Två spann, 3-3,5 m br och 1,6 m h. På vardera sidan 5 räckstenar, 0,15x0,2-0,2x0,3 m och 0,7-1 m h, räcke saknas. ÖNÖ delen utgöres av vägbank, 25 m l, 3 m bred och 0,4-1,4 m h, VSV delens vägbank är 40 m l, 3 m bred och 0,4-1,4 m h. Vägbanan belagd med grus och sand.
