Kulturmiljöprogram Emmaboda kommun  
Allgunås

## ALLGUNÅS

### Klass 1

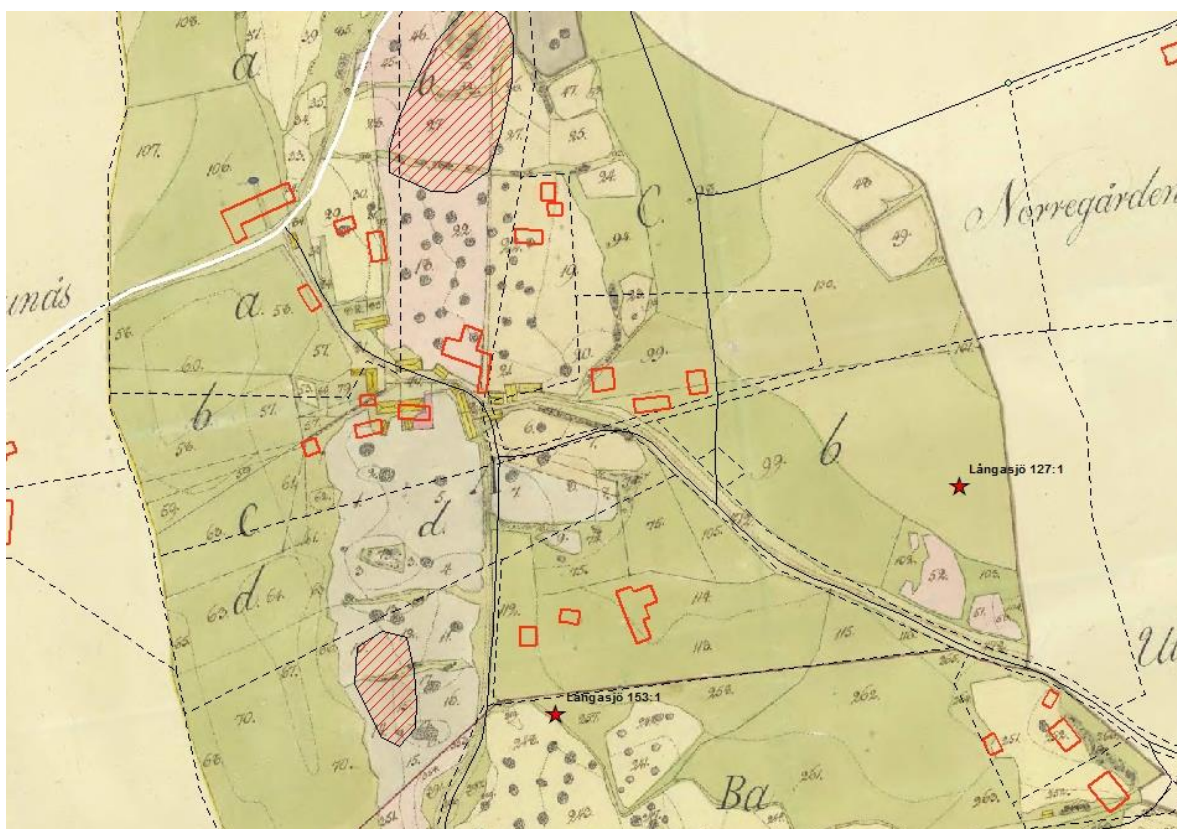
Dagens karta på 1822 års karta. De röda husen, de svarta linjerna för mindre vägar, den vita linjen för större väg och de streckade linjerna för gränser visar dagens kartsikt. Det framgår tydligt att dagens vägar har gamla anor. Bykärnan visar Norregårdens ansamling av hus. Denna struktur finns delvis kvar. Karta från lantmäteriets historiska kartor.

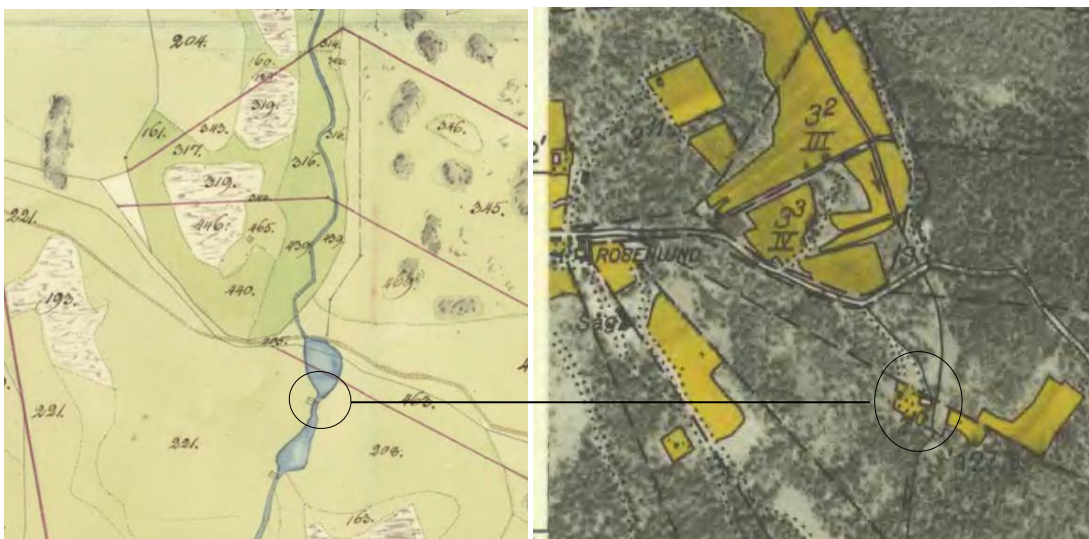
När man jämför kartan från 1822 med kartan från ca 1940 syns kvarnen som legat här i mer än 100 år. Idag är den dock en ganska välbevarad ruin. Eftersom kvarnruinen sannolikt är äldre än 1850 klassas den idag som fornlämning, enligt det nya begreppet som trädde i kraft 1 januari 2014. Kartor från lantmäteriets historiska kartor.

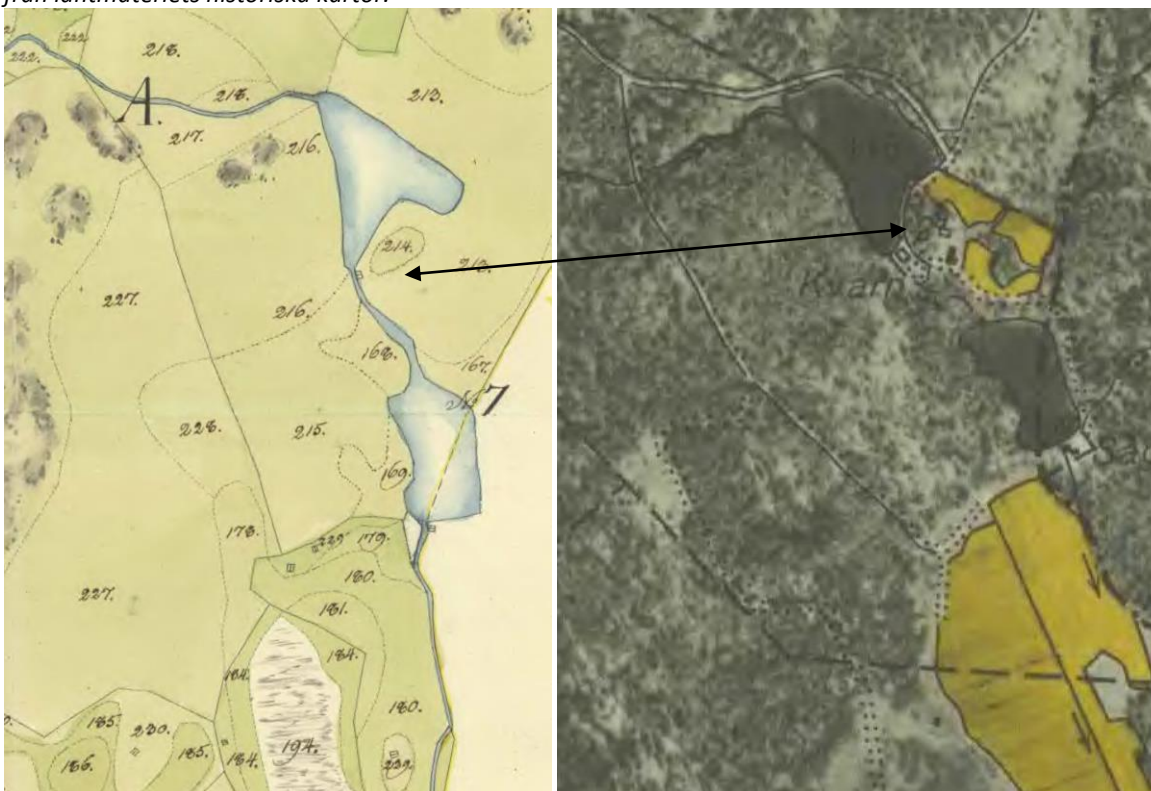
Kvarnen (och sågen) som finns kvar idag syns väl också på 1940-talets karta. Byggnadernas ålder är inte fastställda, men det är tydligt att det fanns kvar här i alla fall 1822. Kartor från lantmäteriets historiska kartor (Även Lidas kvarn syns söder om den södra dammen).

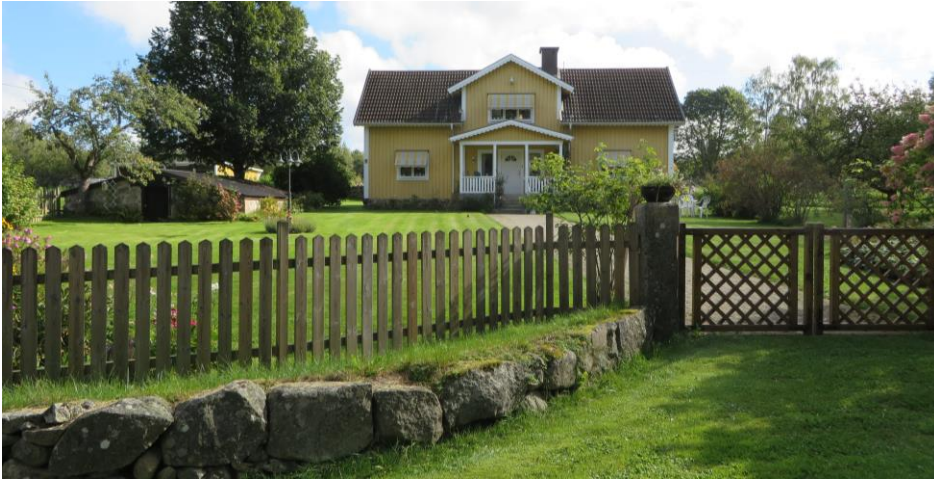
*Bostadshus och staket har förändrats, men är ändå i grunden en traditionell utskiftad gård (Allgunås 2:23) från mitten av 1800-talet, med bostadshus av salsbyggnadstyp.*

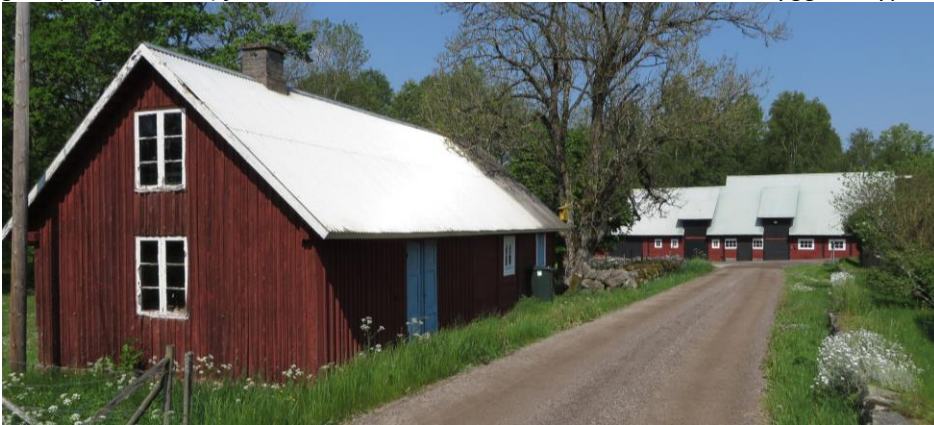
*Det välbevarade brygghuset och den traditionella ladugården i skiftesverk är mycket betydelsefulla i kulturmiljön och som rumsskapare i byn, längs den gamla slingrande byvägen. De har också kulturhistoriska värden eftersom de förmedlar information om gångna tiders levnadsförhållanden. Särskilt brygghuset är ovanligt, med unika bevarade detaljer, och har därför mycket högt kulturhistoriskt värde (Allgunås 2:23).*

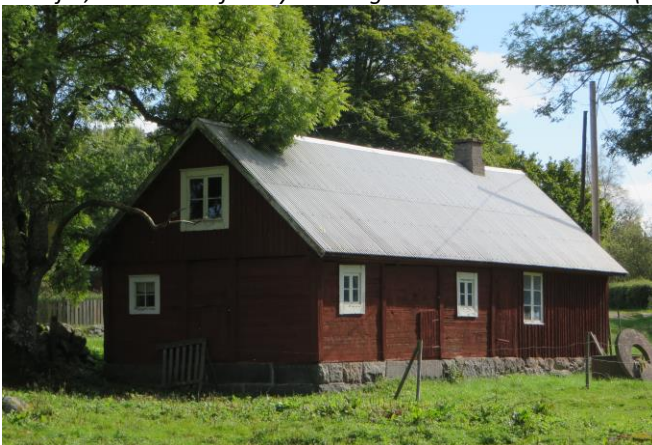
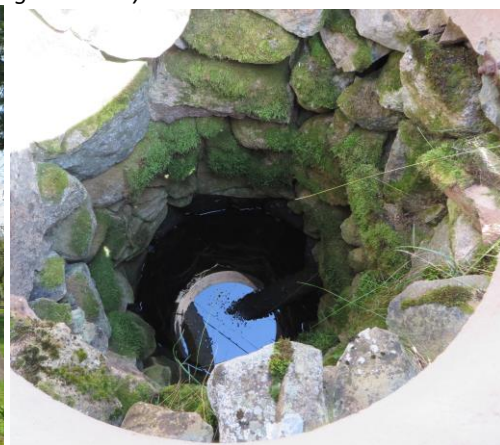
*Till brygghusets miljö hör en handgrävd stensatt brunn.*

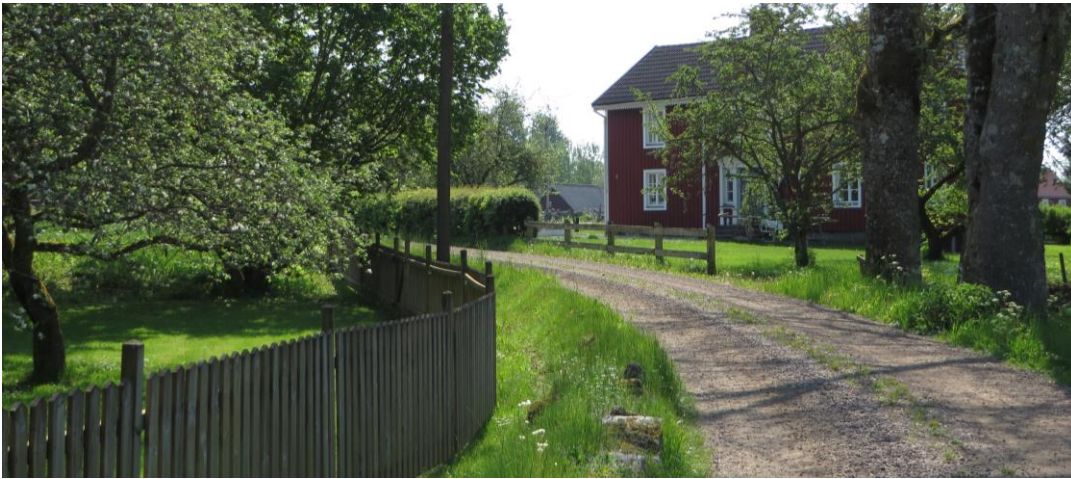
*Denna traditionella parstuga ligger precis på läget där den gamla bykärnan Norregård låg på 1700-talet. Bostadshuset är tämligen välbevarat. Till miljön hör även ladugård och flera uthus (Allgunås 2:23).*

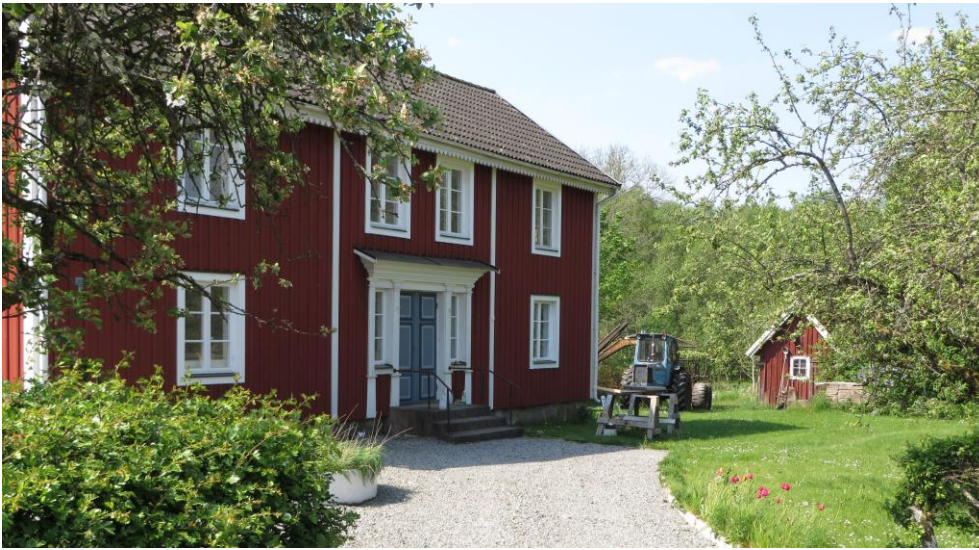
*Bostadshuset med vissa bevarade äldre detaljer som pardörr och entréparti (Allgunås 2:23).*

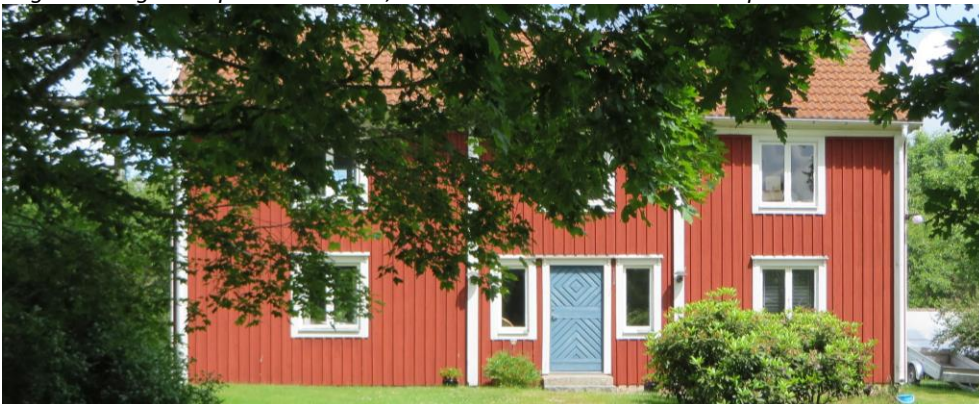
*Denna gård centralt i norra delen av byn är idag frånstyckad (Allgunås 2:18) och utan ladugård. Bostadshuset är en rödmålad traditionell parstuga i två våningar, som genomgått renoveringar under 1900-talet där delar av originaldetaljerna bytts ut.*

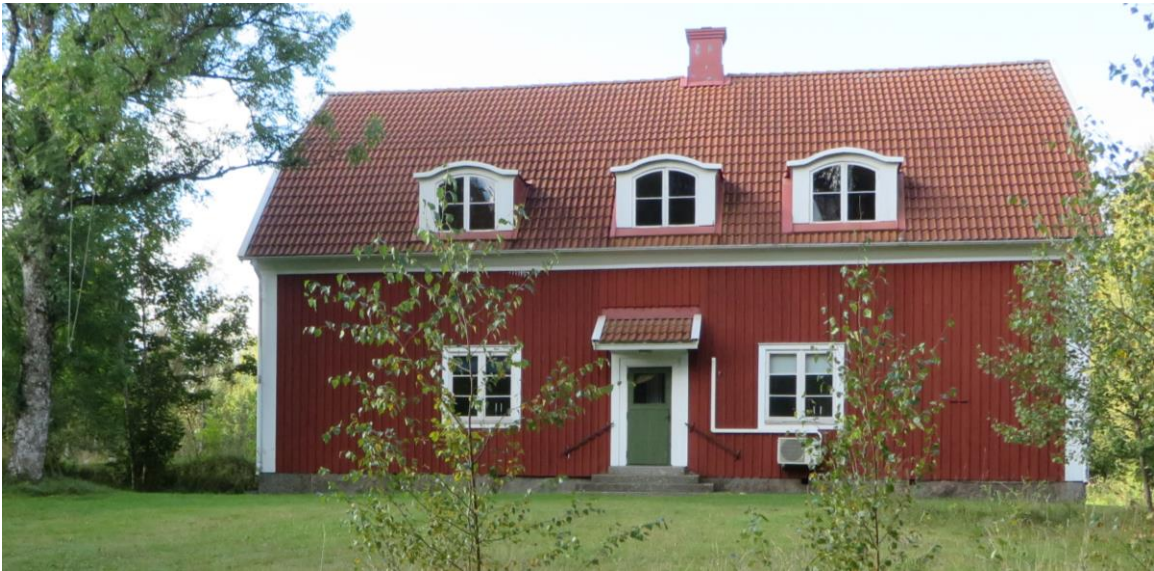
*Skolhuset och lärarbostaden från 1930-talet. Skolhuset har bevarade drag i 1920-talsstil. Allgunås var länge en av socknens få orter med skola. Denna skolbyggnad ersatte en äldre som revs.*

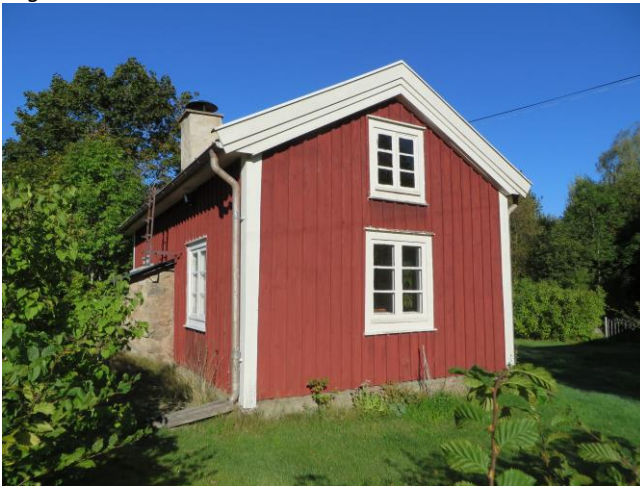
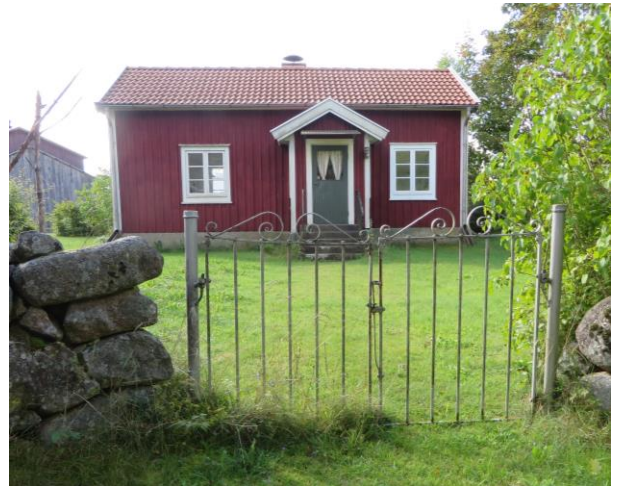
*Torpet Rosenlund är delvis ålderdomligt. Skorsten på takfallet berättar om ett gammalt typ av åstak. Vacker smidesgrind mot vägen.*

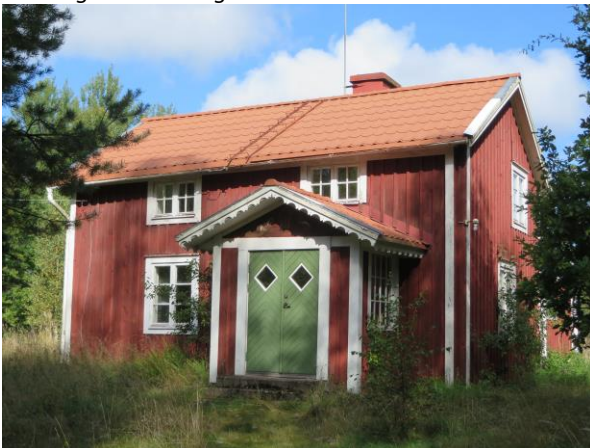
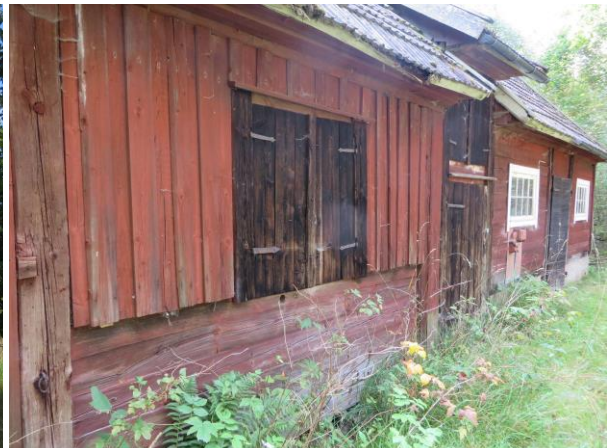
*Ett annat av de bevarade torpställena i byn (Allgunås 2:11). En liten ålderdomlig välbevarad ladugård hör också till miljön. Detta höjer det kulturhistoriska värdet.*

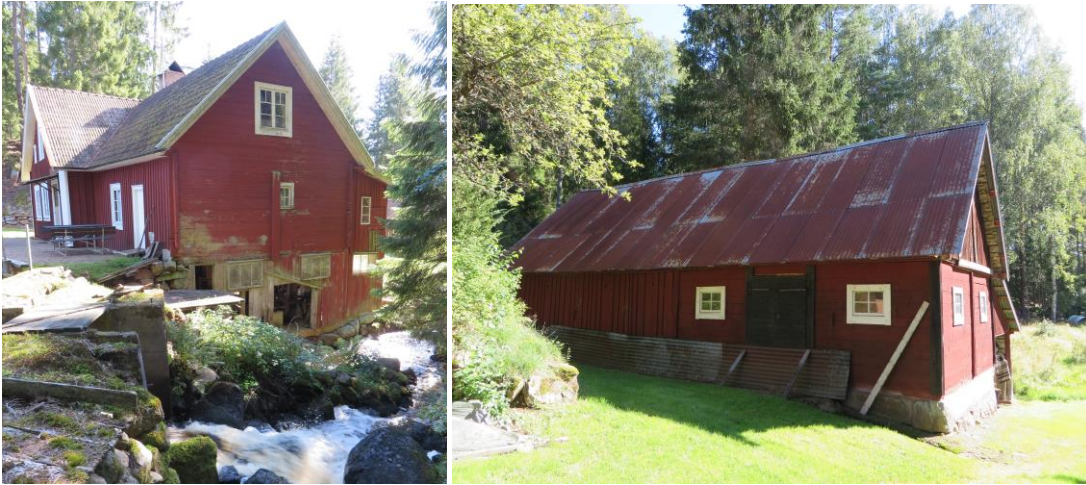
*Allgunås såg-kvarn (Allgunås 2:9) är en kvarnmiljö md höga kulturhistoriska värden. Det är ovanligt att det finns ladugård, stenkällare och andra byggander bevarade i en sådan här miljö.*

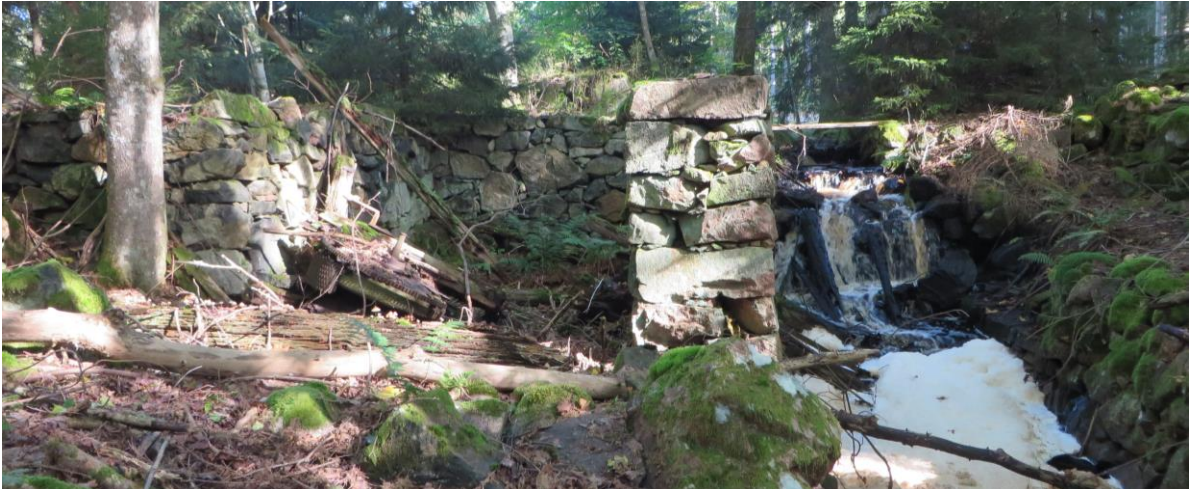
*Ruinen efter en av Allgunås kvarnar. Till miljön hör även en grävd kanal, en dammbank, damm och grunderna efter mjölnarbostaden, i form av stugans grund och bevarade stenväggar från en jordkällare.*

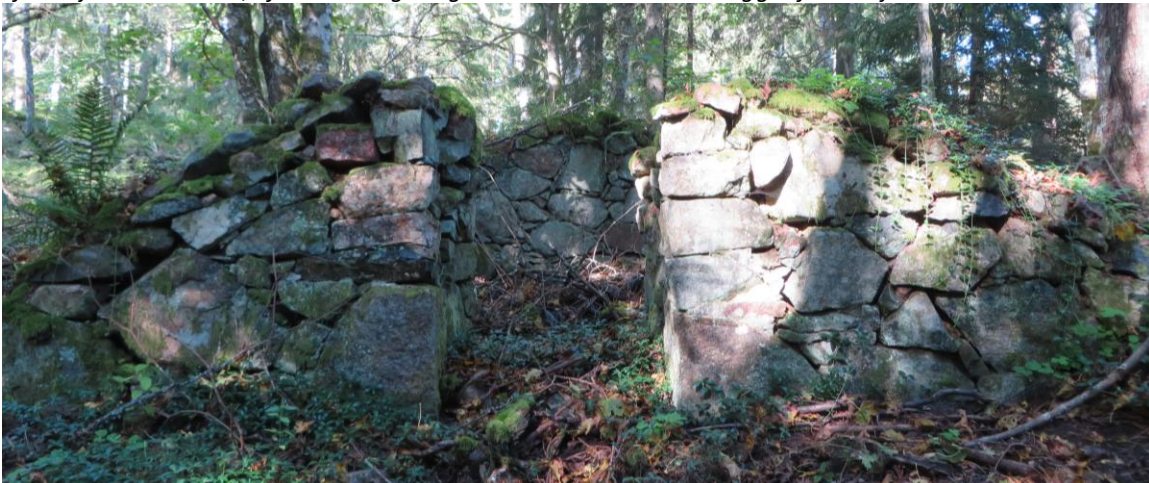
*Jordkällare som tillhört mjölnarbostaden, vid kvarnruinen.*

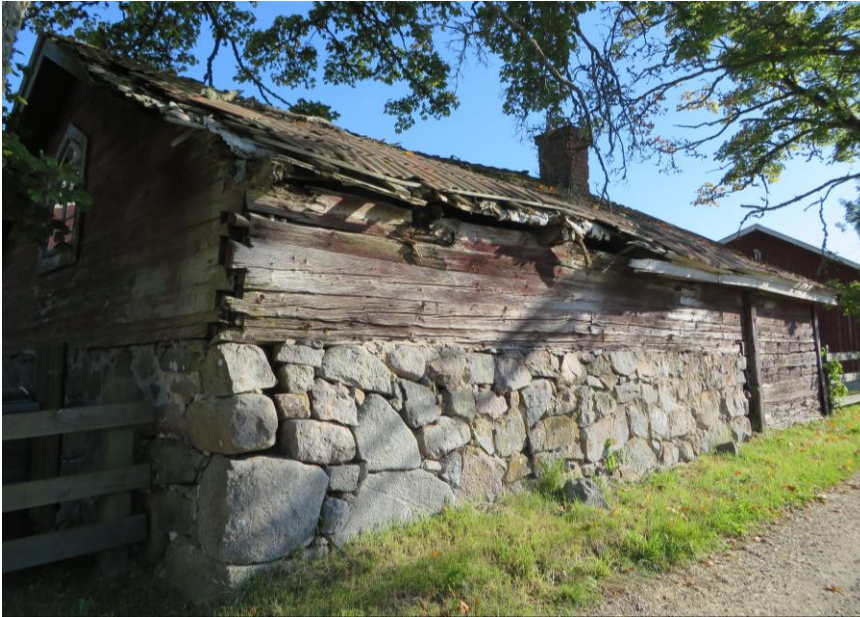
*En bevarad ålderdomlig källarbod som troligen inrymt varor när huset intill var lanthandel (Allgunås 3:3).*

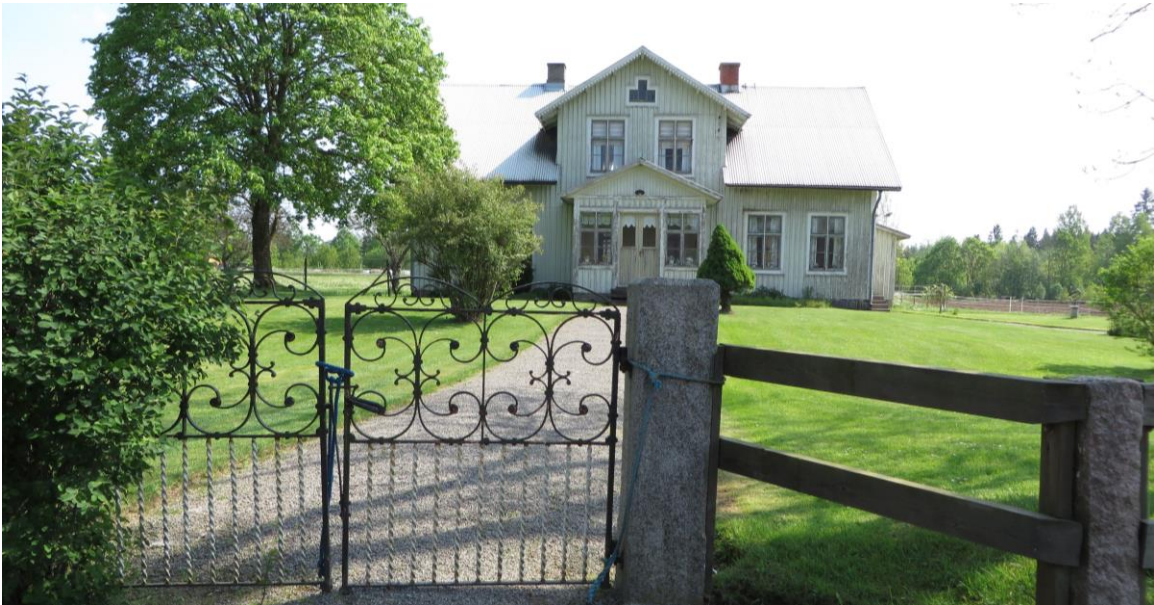
*Södra gården (Allgunås 3:3) med ett ovanligt välbevarat bostadshus från sent 1800-tal. Det är en s.k. salsbyggnad med litet karaktäristiskt fönster i gavelspetsen. Det kulturhistoriska värdet är högt.*

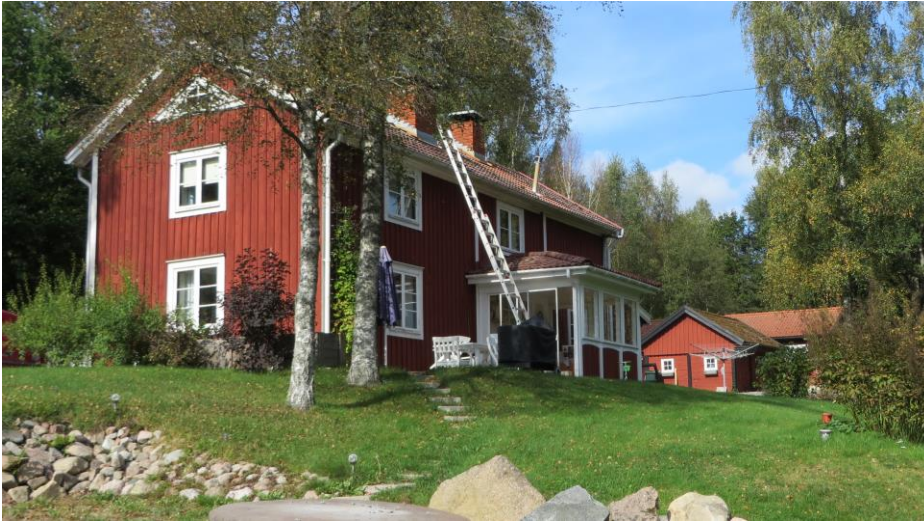
*Mangårdsbyggnaden har byggts om och moderniserats men har kvar form och färgskala (Allgunås 1:16).*

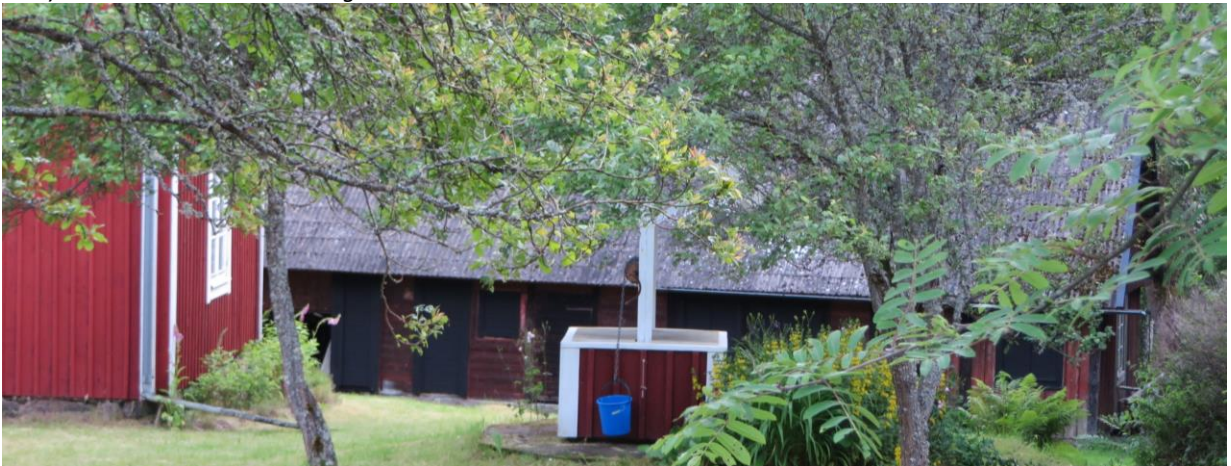
*Ladugården (idag på 1:13) i skiftesverk är också ålderdomlig.*

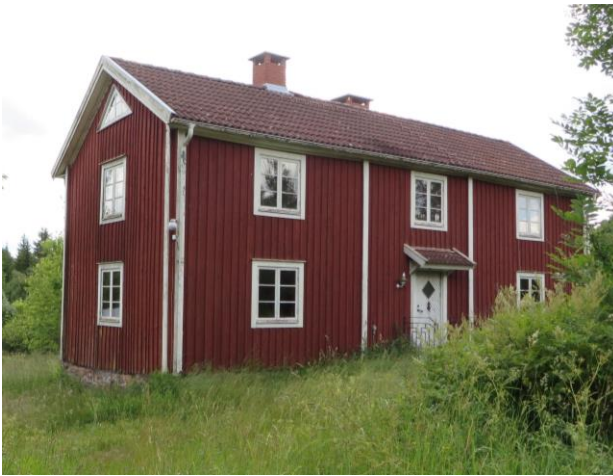
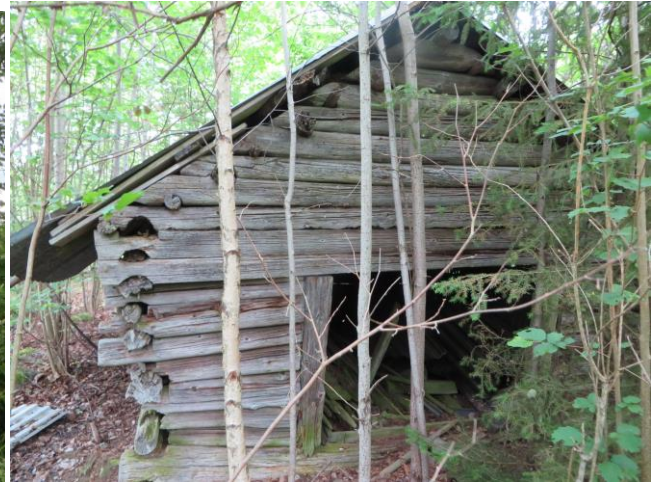
*Den utskiftade gården (Allgunås 1:12) söder om gamla Västergård har högt kulturhistoriskt värde tack vare det välbevarade bostadshuset och den bevarade ladugården, byggd i traditionell skiftesverksteknik. En förfallen ängslada (madhus) finns också i byn (Allgunås 1:4). Madhusen har generellt mycket högt kulturhistoriskt värde eftersom de tillhör en utrotningshotad byggnadskategori. Madhusen ingår också i den särskilda kulturmiljöprofilen i Emmaboda kommun.*

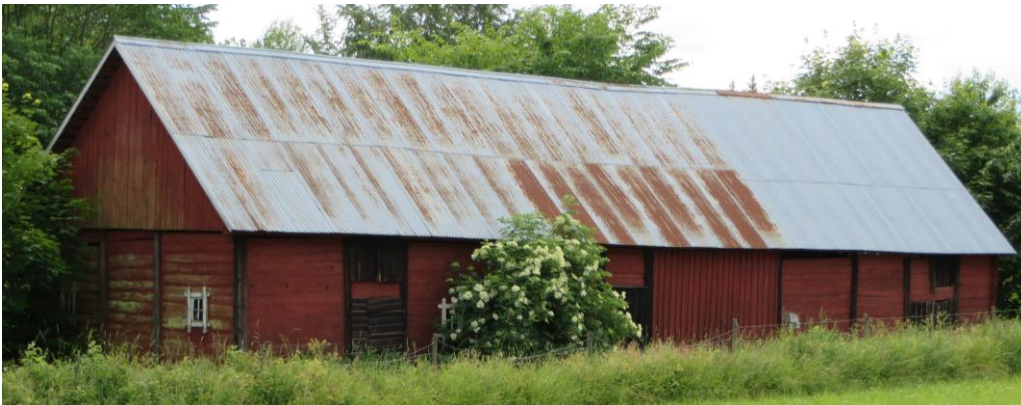
*Ladugården har stor betydelse för förståelsen och upplevelsen av gården. Den är också mycket välbevarad och har därför högt kulturhistoriskt värde.*
