Kulturmiljöprogram Emmaboda kommun  
Ekeboryd

## EKEBORYD

## Klass 3

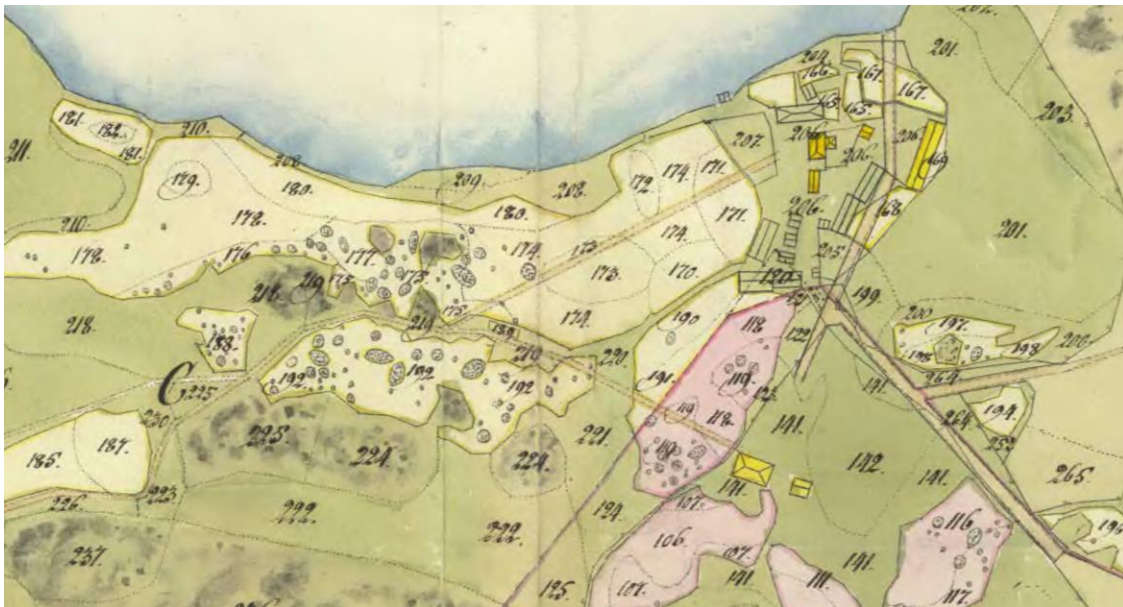
Skifteskartan från 1825.

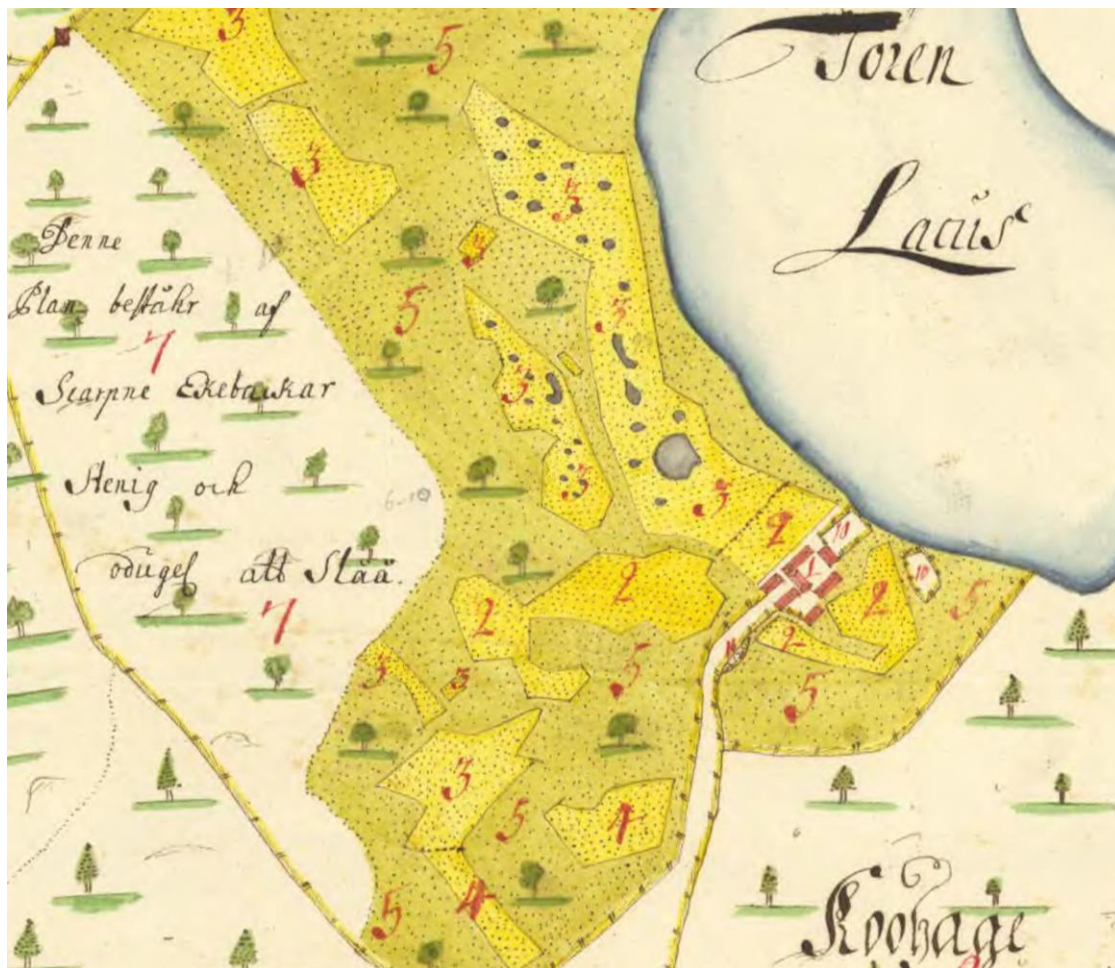
Bebyggelsen består av en gård som ligger precis vid sjön på 1705 års karta.

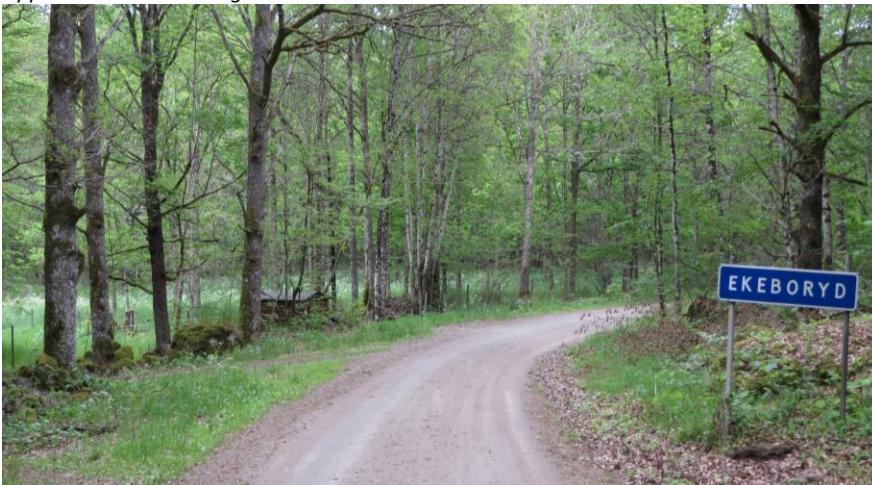
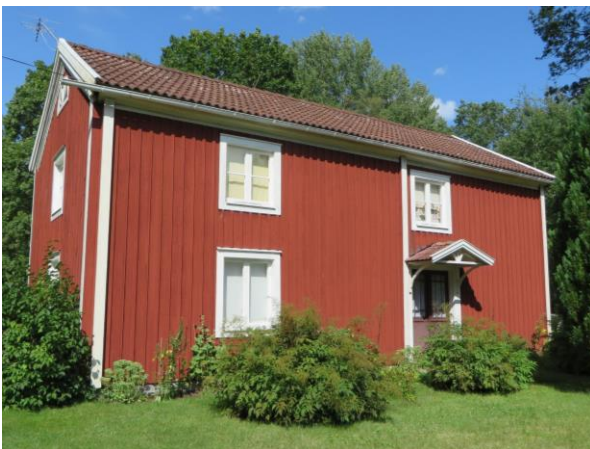
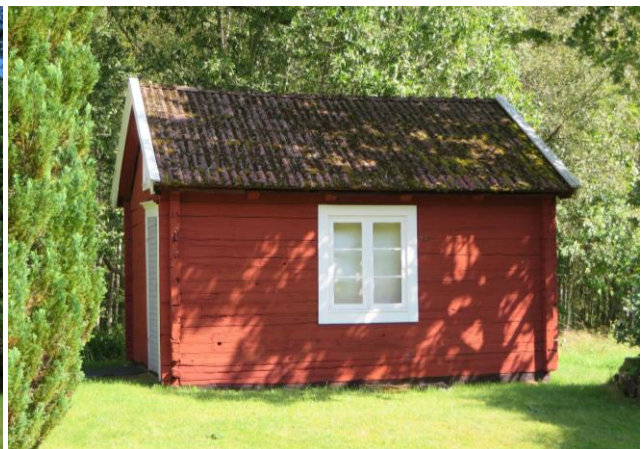
Inom huvudområdet, men utanför kärnområdet, finns en utskiftad gård (Ekeboryd 1:14/1:7). Vägen till gården går längs med/på en åker. Mangårdsbyggnaden (1845) är en enkelstuga i två våningar, också kallad sexknutabyggnad. Den har förändrats genom tilläggsisolering med mera, men är delvis välbevarad med delvis gamla fönster. Gården har också en kulturhistoriskt intressant äldre bod, ett annat uthus samt en bevarad traditionell ladugård. Gården är ett exempel på en utskiftad gård från början av 1800-talet. Eftersom byggnaderna på gården är sammantaget ålderdomliga och välbevarade är det kulturhistoriska värdet högt <sup>7</sup>.

*En tvåvånings mangårdsbyggnad av typen enkelstuga (1845), samt en äldre timrad bod (Ekeboryd 1:14 / 1:7).*

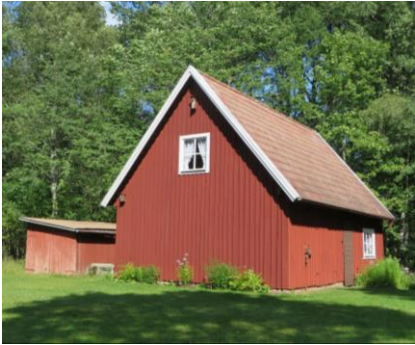
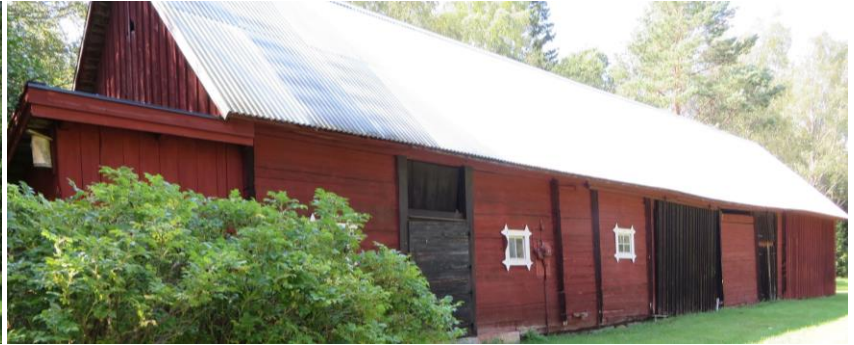
*Till gården Ekeboryd 1:14 / 1:7 hör också en sidobyggnad och en traditionell ladugård.*

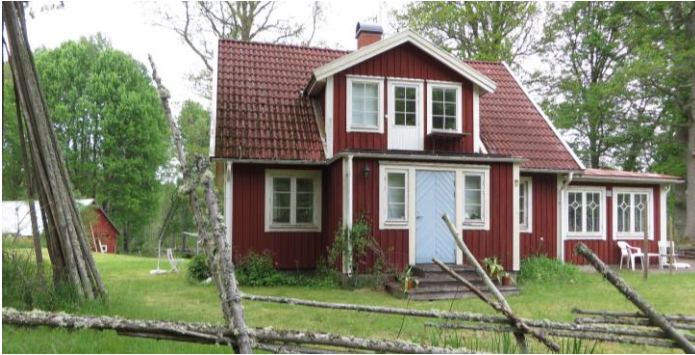
Längs med byvägen mellan bykärnan och naturreservatet ligger en gårdsenhet som uppfördes på 1910-talet (Ekeboryd 1:13). Bostadshuset (1915) har idag modern panel, fönster, farstu och frontespis. Den ursprungliga karaktären med ljus smal panel finns inte kvar. Den ladugård som ligger på tomten är enligt uppgift flyttad hit. Troligen är det en gammal före detta torparladugård, uppförd i skiftesverk och i stort välbevarad. På tomten finns också ett relativt nyuppfört bostadshus, som fungerar som gäststuga/arbetsrum. Detta har inte någon utpräglad arkitekturstil, gammal eller ny.

*Ekeboryd 1:13. Ombyggt bostadshus ursprungligen från 1910-talet.*

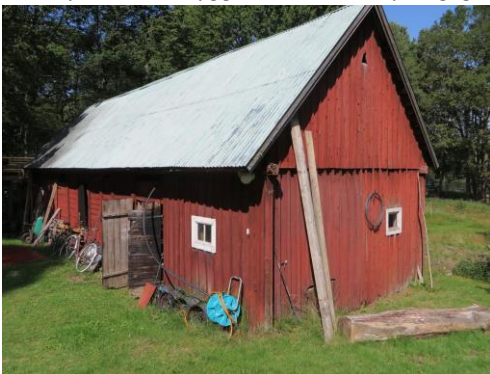
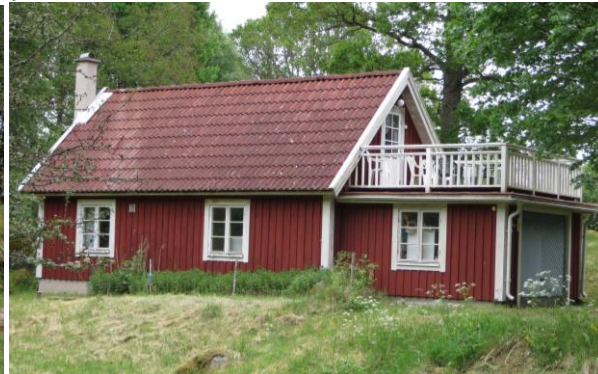
*Till huset på Ekeboryd 1:13 hör en liten äldre torparladugård samt en nybyggd gäststuga.*

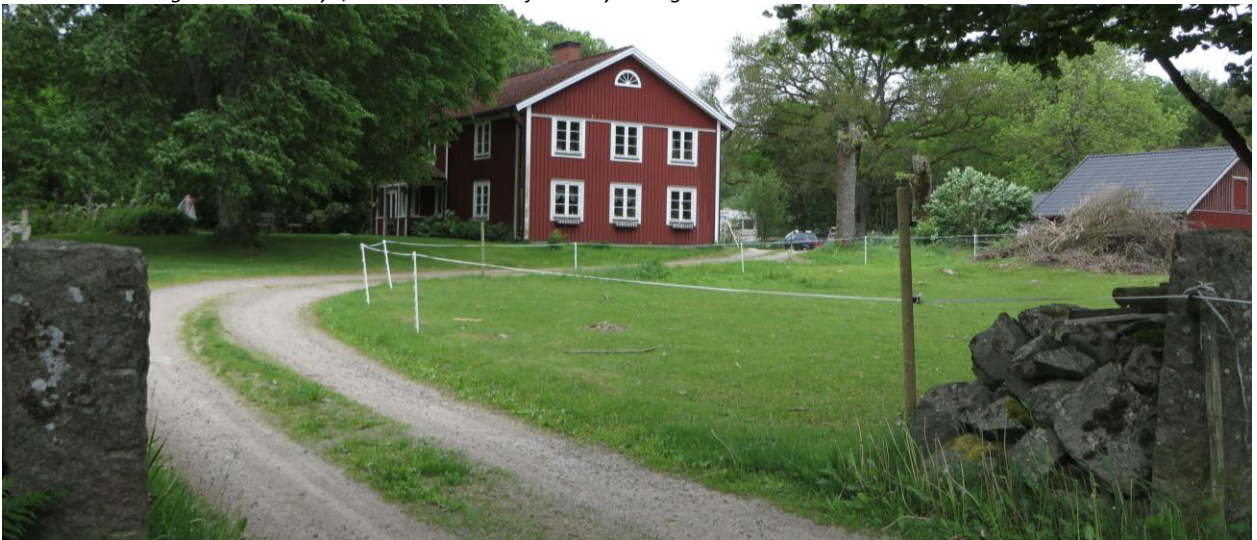
Den andra gården i kärnområdet (Ekeboryd 1:3+1:5) är en tydligt utskiftad gård (1820-tal)<sup>14</sup>. Mangårdsbyggnaden är en ovanligt stor tvåvåningsbyggnad med tre fönsteraxlar på gavlarna. Ursprunglig karaktär är till det yttre i stort sett bevarad. Intill mangårdsbyggnaden finns en stor f.d. undantagsstuga (1927). Den ursprungliga karaktären är delvis förändrad efter moderniseringar. Undantagsstugan visar på levnadsvillkoren i bondesamhället och har stor betydelse både som bärare av kunskap, bärare av minnen och som rumsskapare i gårdsmiljön.

*Bostadshuset på Ekeboryd 1:3 är en ovanligt stor mangårdsbyggnad.*

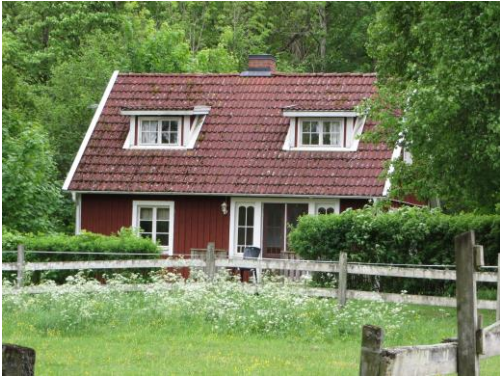
*Till gårdsmiljön på Ekeboryd 1:3 hör även det ombyggda inredda f.d. undantagshuset.*

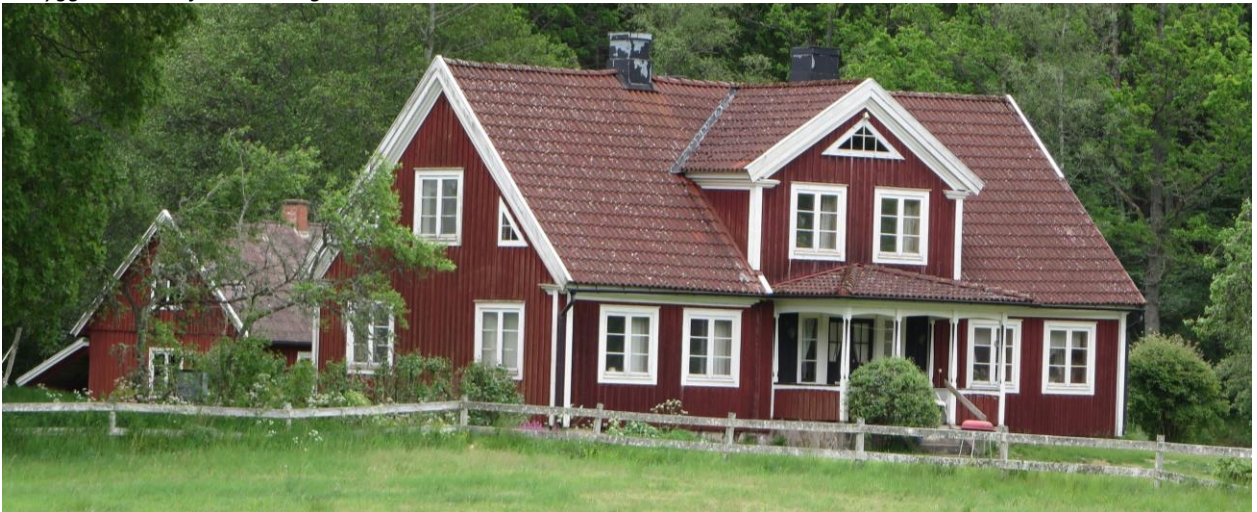
Den del av byn där den ursprungliga bebyggelsen låg, vid stranden av sjön, utgör i denna rapport områdets kärnområde. Gården närmast sjön (Ekeboryd 1:4) är belägen precis söder om den ursprungliga bebyggelsen. Av denna bebyggelse finns inga synliga spår (men kanske under mark). Dagens boningshus är en s.k. bredbyggnad (ca 1870), med frontespis och karaktäristiskt trekantigt fönster i dess gavelspets. Mangårdsbyggnaden<sup>12</sup> är exteriört mycket välbevarad. Till gården hör en sidobyggnad och traditionell röd- och svartmålad ladugård byggd i skiftesverk<sup>13</sup>. Trädgården med fruktträd är en viktig del av gårdens karaktär. Den på det hela mycket välbevarade gården har därför högt kulturhistoriskt värde.

*Bostadshuset på Ekeboryd 1:4 är en välbevarad salsbyggnad. Till gårdsmiljön hör även sidobyggnad och trädgård.*

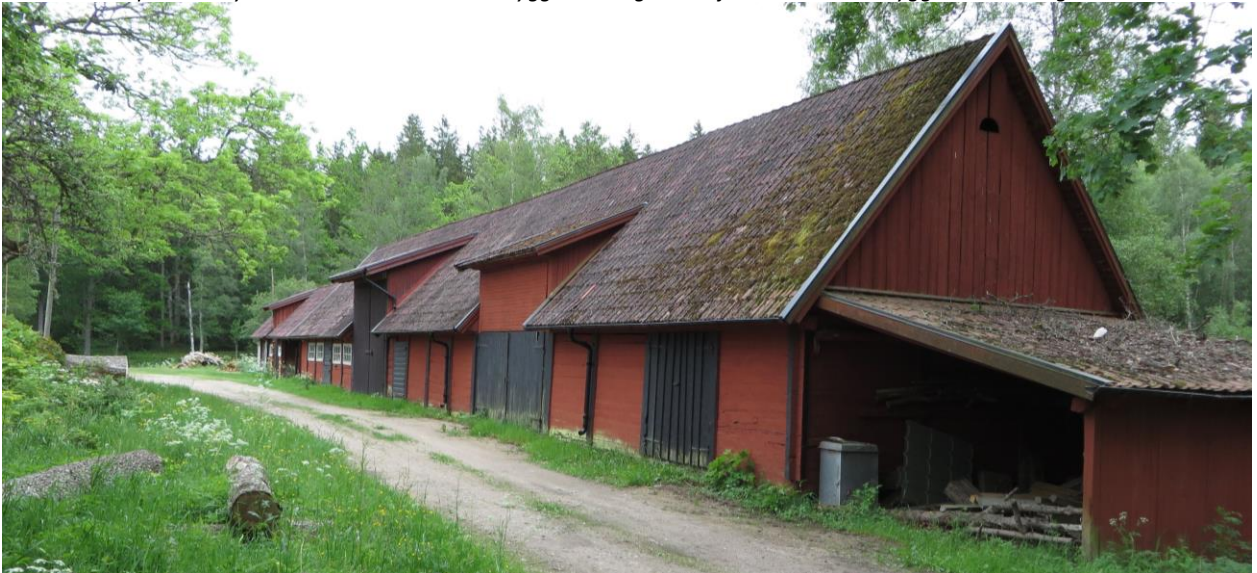
13 Ladugården ligger i samma läge som den ladugård som fanns ca 1825 då skiftet genomfördes. Själva byggnaden är dock troligen från första hälften av 1900-talet.

*Till miljön på Ekeboryd 1:4 hör också en traditionell ladugård, som ligger i samma läge som 1825.*

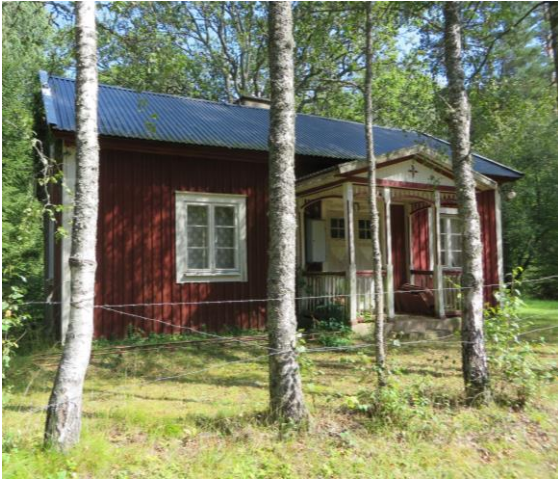
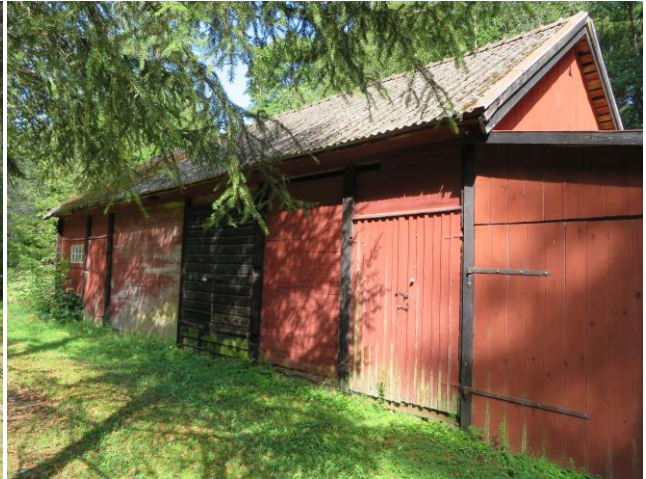
*En bit söder om byn ligger det före detta torpet Bäckalund (1890), Ekeboryd 1:8. Bostadshuset är till stora delar välbevarat, med bevarade detaljer vid entrén. Typiska sidobyggnader till torpmiljön är utedasset och den lilla välbevarade torparladugården, samt en annan ekonomibyggnad, som inrymt Theander Ljungs snickeri. Theanders son Bertil, som emigrerade till Amerika 1948, lär ha varit Långasjös sista emigrant.*

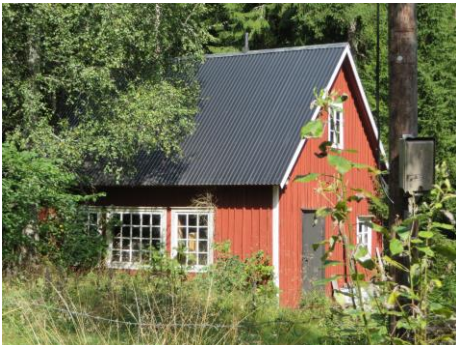
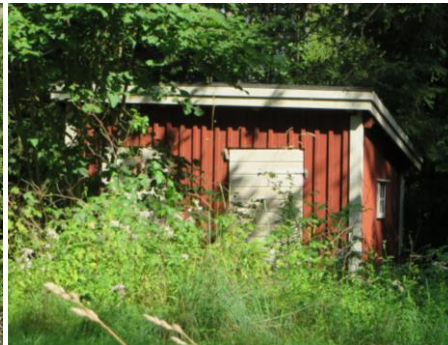
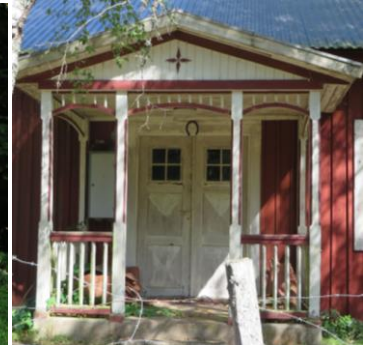
*Snickeri och utedass ger än idag viss förståelse för torparens levnadsvillkor för 100 år sedan. Verandan är troligen ett prov på snickarens kunskap.*
