Kulturmiljöprogram Emmaboda kommun

Piggsmåla

### Läsanvisning för områdesbeskrivning i kulturmiljöprogram

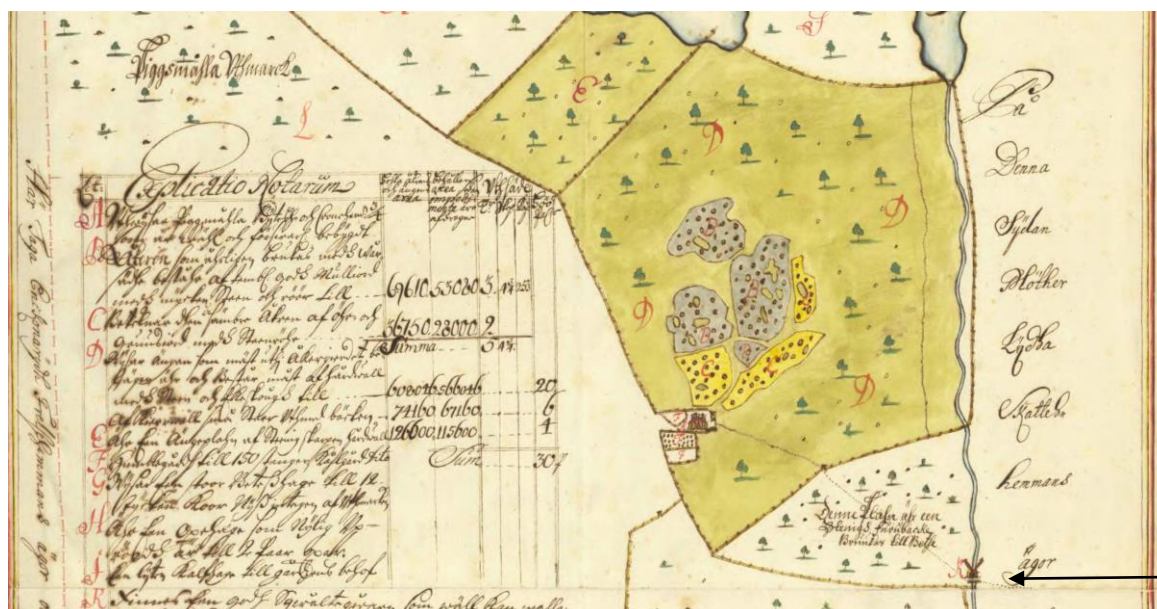
Karta från 1697. Byn bestod av en gård med åkrar och ängar mot norr, precis som idag. Kvarn fanns också i samma läge där sägen finns idag.

<sup>7</sup> På medeltiden fanns här en gård, vilken redovisats på byns äldsta karta (1697). Då ägdes Piggsmåla av en dansk fru Görvel, dotter till en Gyllenstierna. Även Erik XIV ägde byn en period. Dessa storheter var sannlikt inte på plats, utan fick skatteintäkter från byn. Av de 18 utvalda kulturmiljöerna i kulturmiljöprogrammet, i Långasjö socken, är det bara fyra som har så gamla kartor (uppmätningar): Långasjö kyrkby (1696), Skurebo (1692), Ekeboryd (1705) och Piggsmåla (1697).

<sup>8</sup> Vattendraget, som börjar uppe i sjön Flaken och rinner ner genom sjön Skepen och vidare ut i Nättrabyån, har sannolikt utnyttjats länge. Den äldsta kartan från 1697 visar en kvarnsymbol i bäcken, på samma plats där sågen finns idag. Enligt vissa uppgifter fanns en liten kölva, en kvarn för husbehov. På 1850-talet byggdes en större kvarn, som blev en beskattad tullmjölskvarn. Malningen pågick här till och med 1963, då kvarnen revs av dåvarande sågverkets ägare.

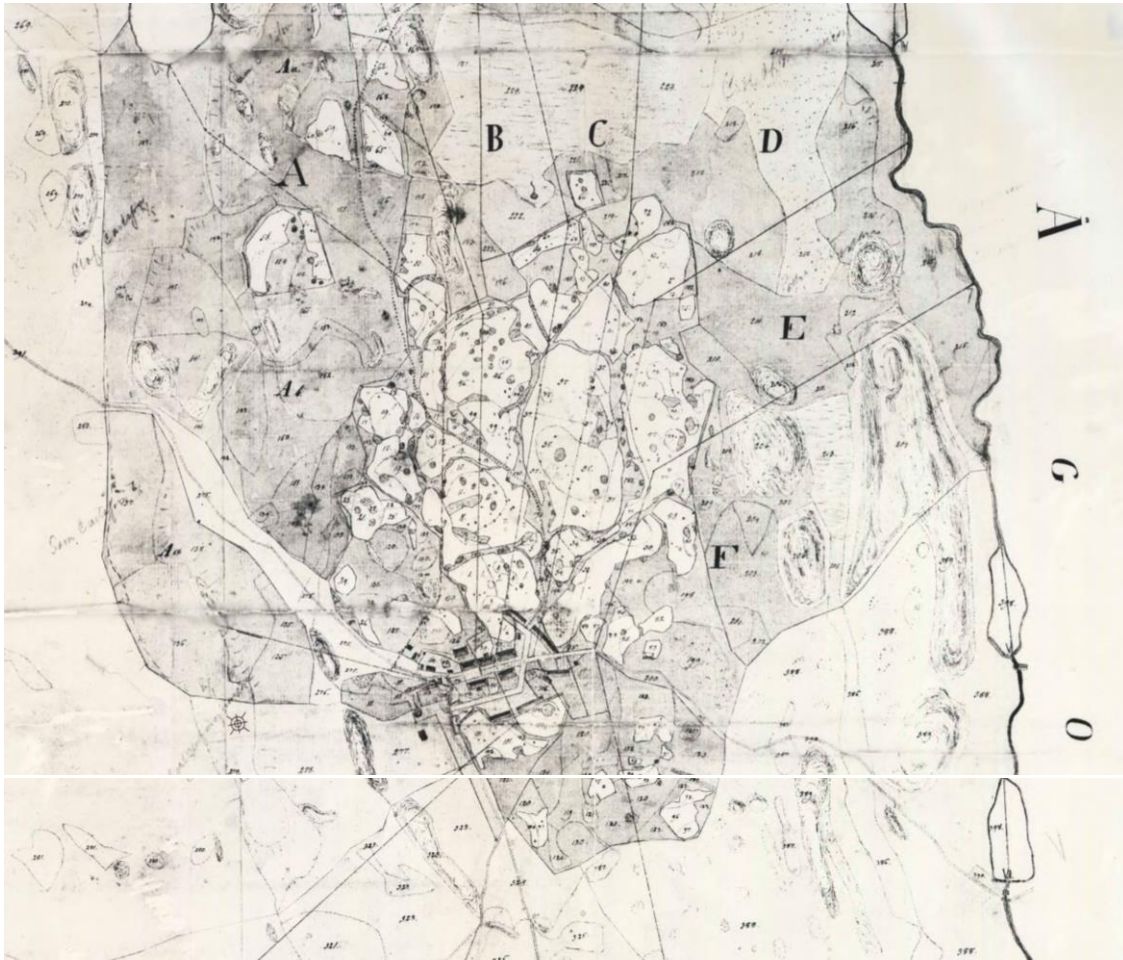
Byn med åkrar och inägomarker i samband med laga skifte 1841. Kartan visar att exakt samma åkrar som fanns på 1600-talet finns kvar (se kartan nedan), men har utökats med fler.

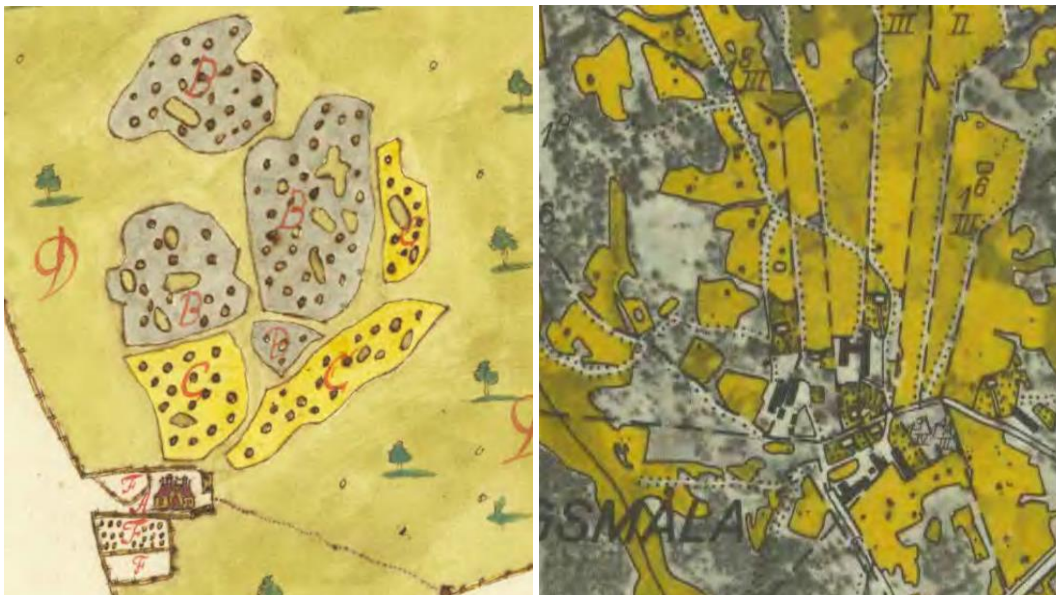
Kartan från 1697 kan jämföras med åkrarnas läge kring 1940.

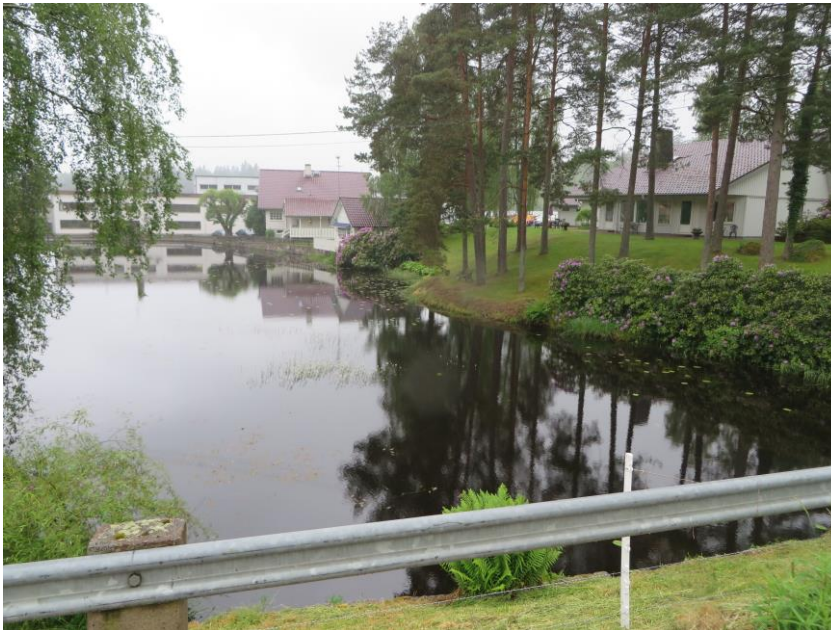
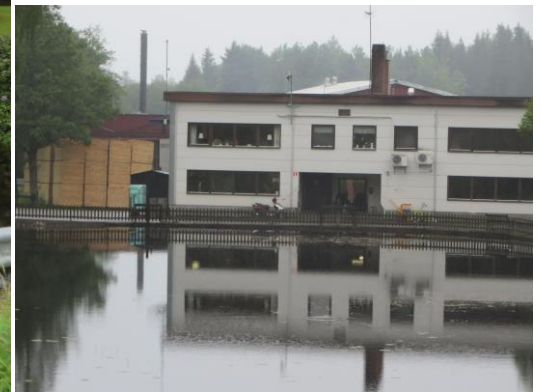
*Sågen ligger vid det gamla kvarnläget.*

Vid vattendraget <sup>8</sup> nedanför byn finns idag ett sågverk med anor från 1920-talet. Största delen av sågverkets byggnader är uppförda i slutet av 1970-talet <sup>9</sup> eller senare. Sågverket drivs av tredje generationen <sup>10</sup>. Sågverk och träbearbetning är den enda industrityp som förekommer i socknen, varför det kulturhistoriska värdet är högt. I just denna såg installerades (1969) en modern såglinje med en då ny typ av sågteknik kallad reducersågning, som andra sågverket i landet <sup>11</sup>.

Det finns två kvarnlägen vid dammen, Lida Östergårds kvarn, som låg vid inloppet till dammen, och Piggsmåla kvarn nedströms <sup>12</sup>. Vid Piggsmåla kvarn är fallhöjden mycket bra, hela 4,4 meter. Vattenkraften används än idag, även om den räcker inte till mer än till belysningen i området.

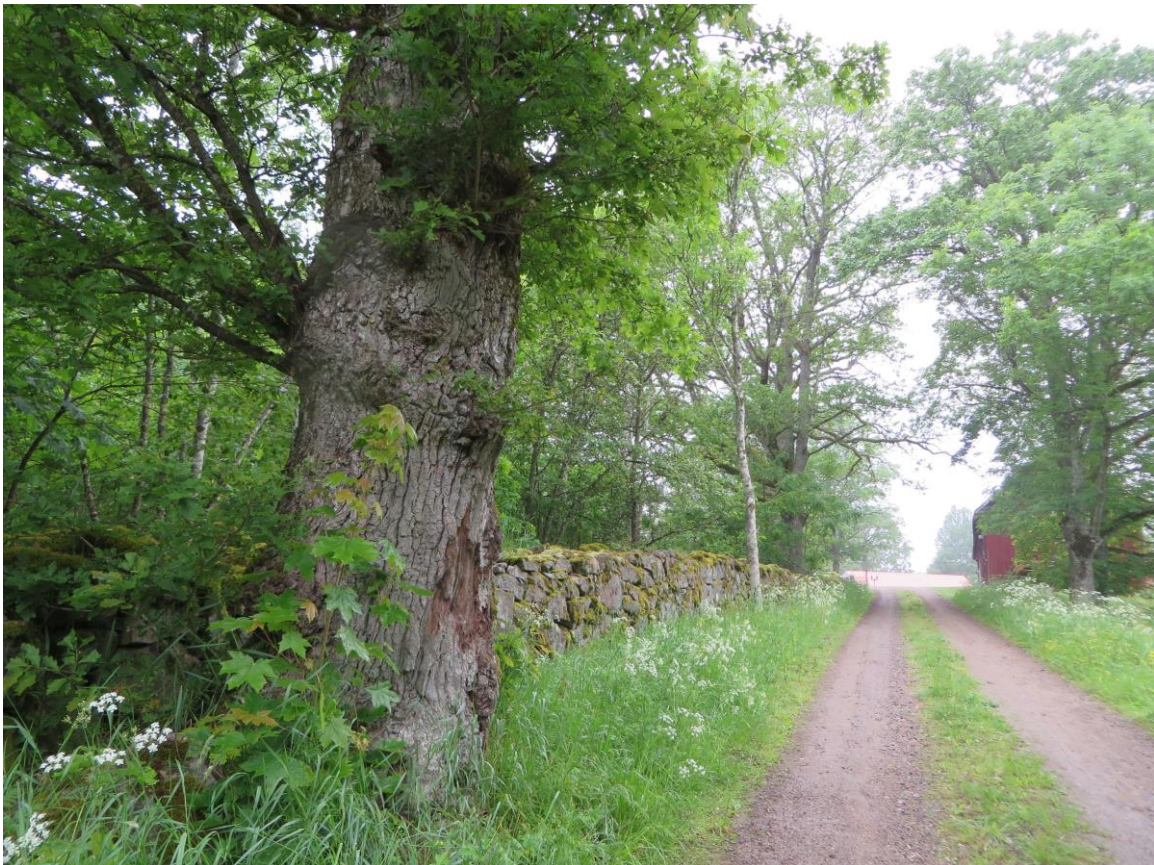
*Den gamla vägsträckningen, stenmurar och uppvuxna ekar ger en ålderdomlig karaktär åt inägorna i byn.*

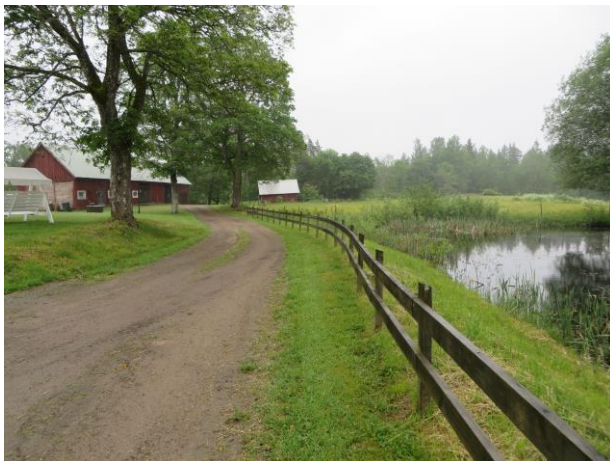
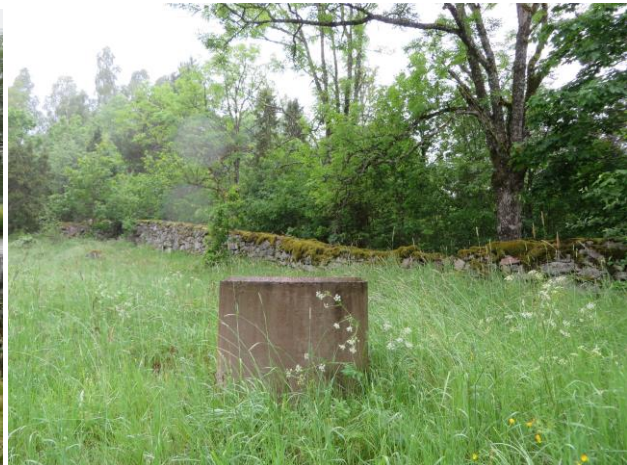
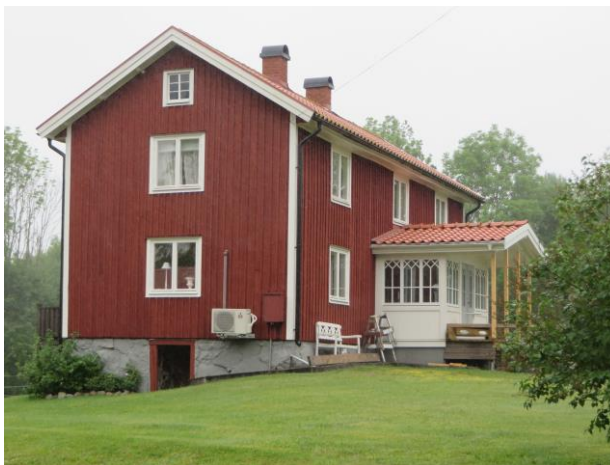
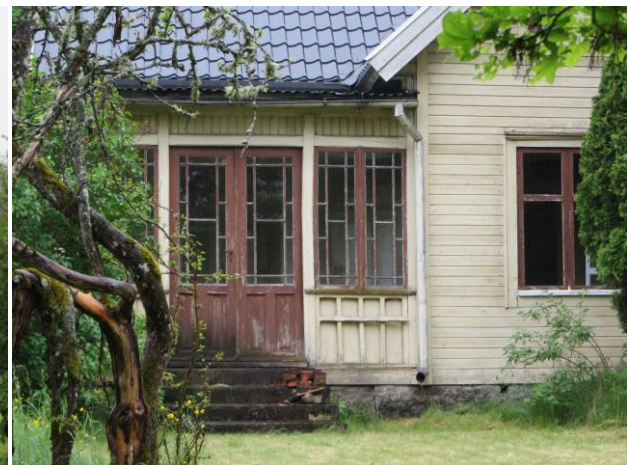
*En av de utskiftade gårdarna (Piggsmåla 1:21) samt det bostadshus som tillkom ca 1900 centralt i byn (Piggsmåla 1:3).*

Bebyggelsen är i stort ålderdomlig i den gamla bykärnan. Förutom mangårdsbyggnader finns också ett antal olika typer av faluröda ekonomibyggnader. Särskild karaktär får bykärnan av de två tätt liggande parstugorna (Piggsmåla 1:13 och 1:17). De har spår av moderniseringar under 1930-/40-tal, med några utbytta fönster och dörrar, men har i stort traditionell prägel. Tillsammans ger dessa hus en upplevelse och kunskap om bondesamhället förr, som ger dem ett kulturhistoriskt värde. Centralt i gamla bykärnan finns också ett nyare bostadshus i stil som sekelskiftet 1900 (Piggsmåla 1:3). Det är

välbevarad i sin stil och har därför byggnadshistoriska kulturvärden. Det kan även berätta om årsringar och utveckling i byn. Öster och norr om byn finns också tre gårdar som är karaktäristiska utskiftade gårdar sedan laga skifte (1841). De består av både parstugor och salsbyggnader (Piggsmåla 1:21, 1:8: 1:20), vilka har kvar sin huvudsakliga form och färgskala, men har moderniserats med olika tillägg och utbyte av vissa byggnadsdelar/material.

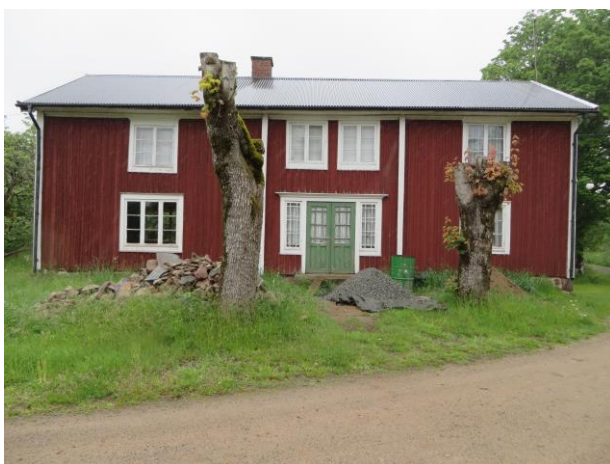
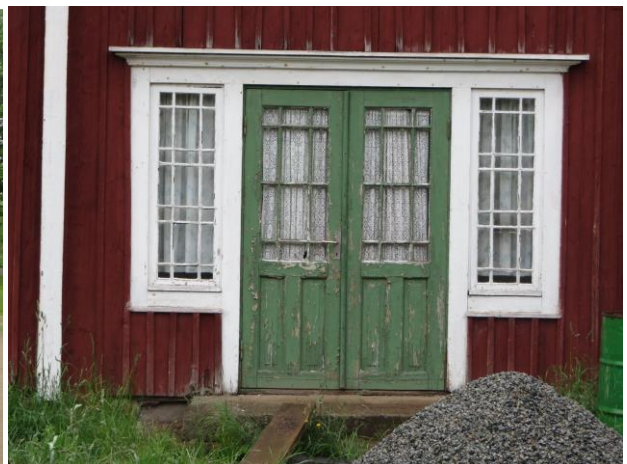
*En av de bevarade parstugorna som ger karaktär åt den gamla bykärnan (Piggsmåla 1:17).*

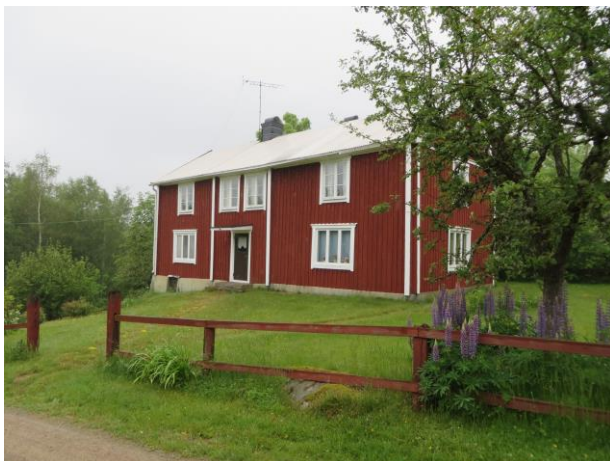
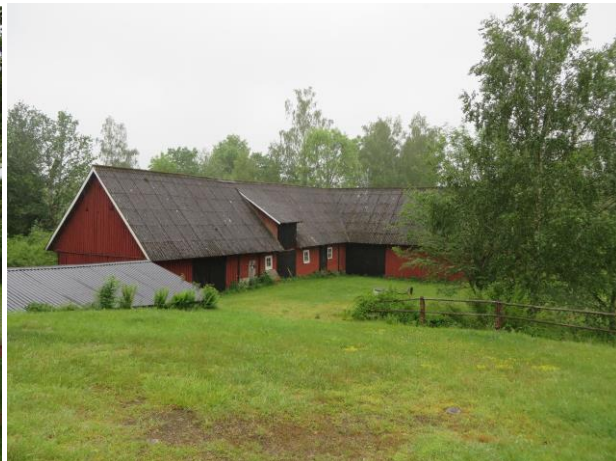
*En av de bevarade parstugorna som ger karaktär åt den gamla bykärnan (Piggsmåla 1:13), med tillhörande ladugård.*

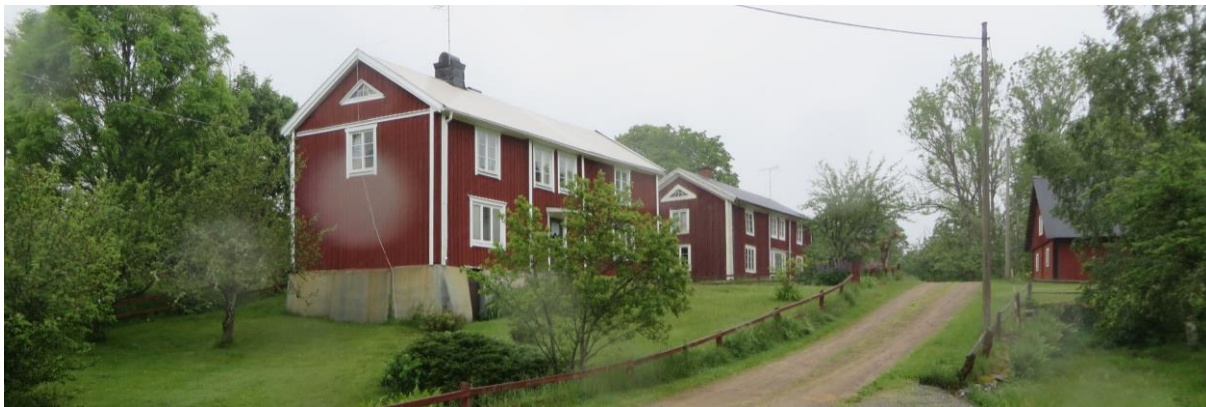
*De båda parstugorna centralt i gamla bykärnan.*

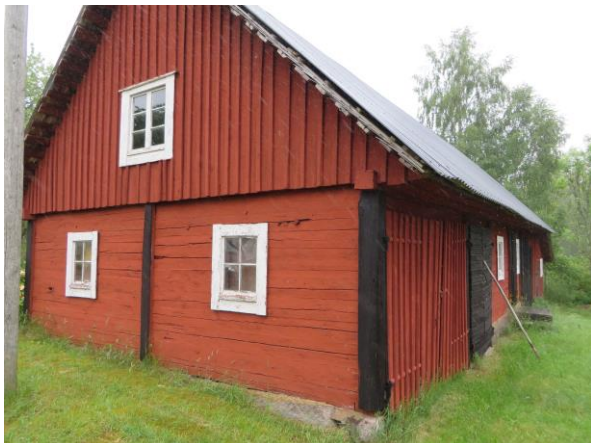
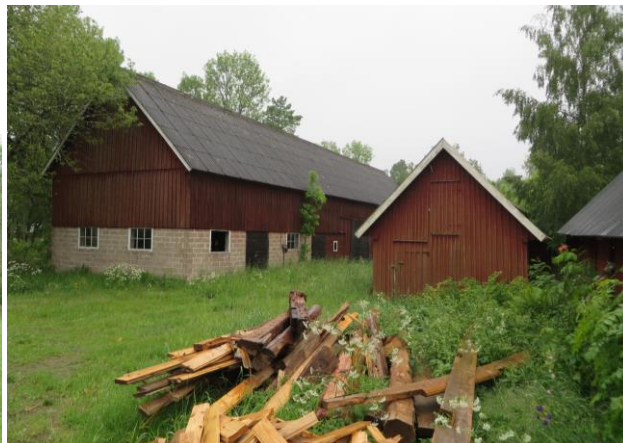
*Ekonomibyggnader och ladugårdar byggda i traditionellt skiftesverk ger höga byggnadshistoriska värden.*

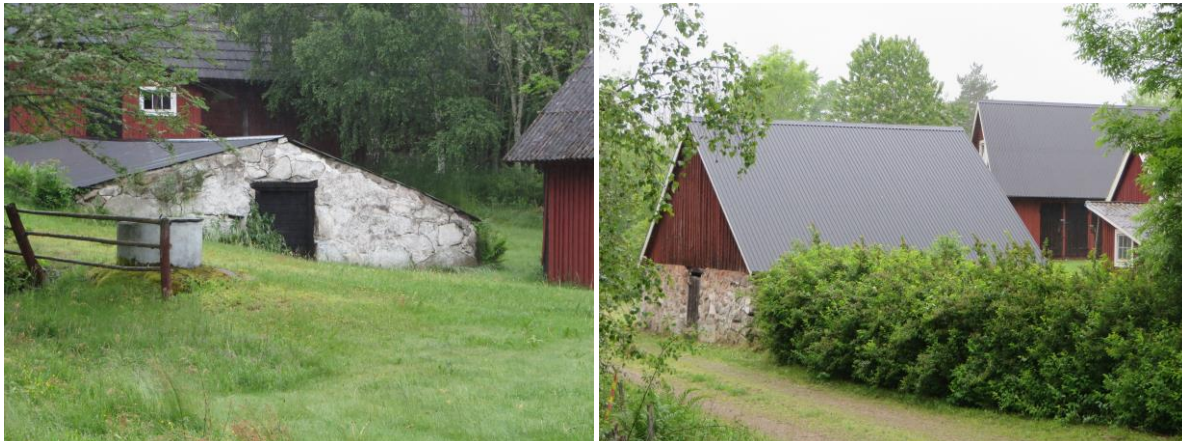
*Flera stenkällare centralt i byn är viktiga för förståelsen och upplevelsen av en gammal bondby.*

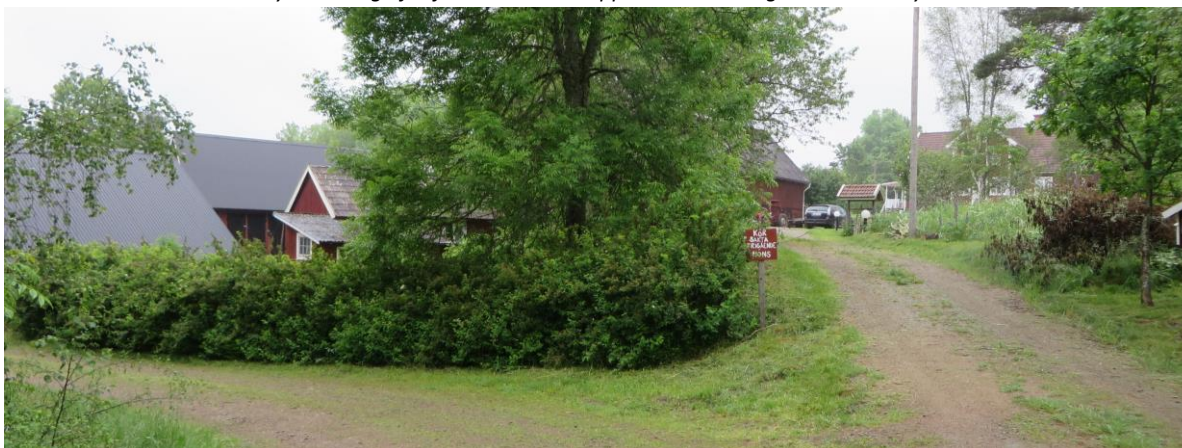
*En av de utskiftade gårdarna ligger ändå nära den gamla bykärnan (Piggsåla 1:8).*
