Kulturmiljöprogram Emmaboda kommun

Skurebo

## SKUREBO

## Klass 2

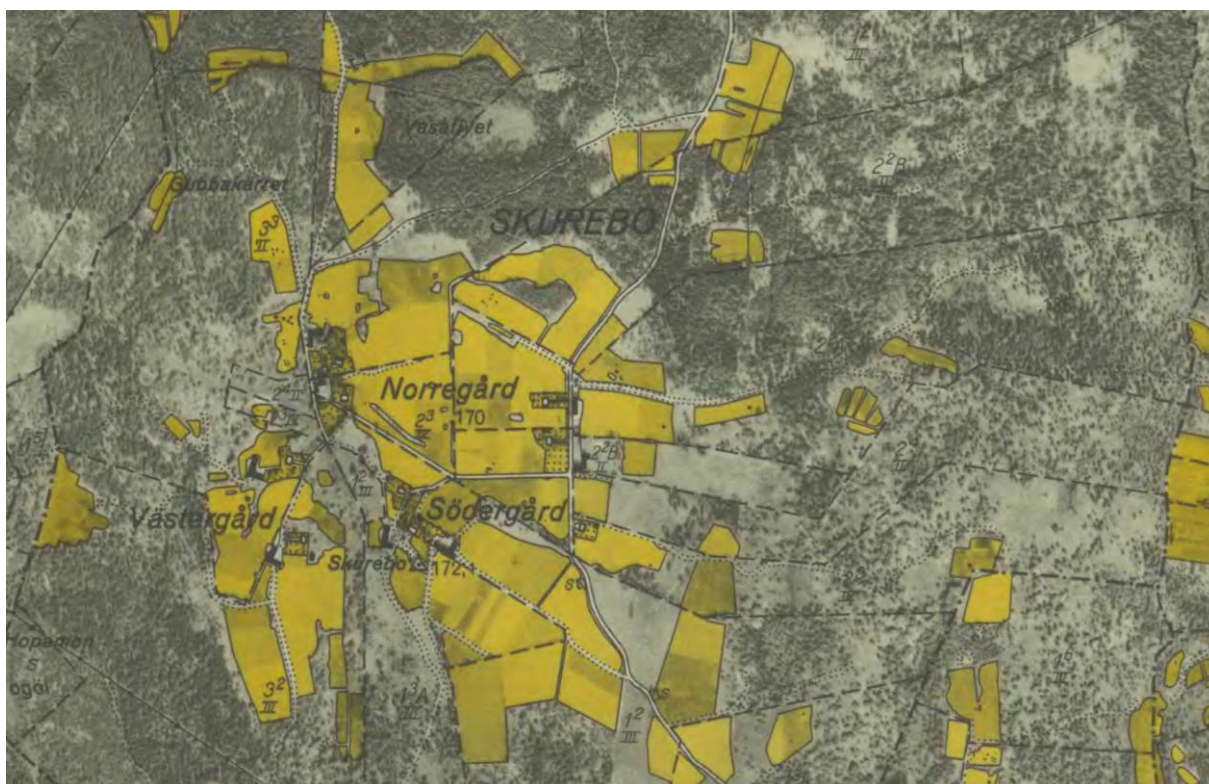
Den gulmarkerade uppodlade åkermarken centralt i byn syns tydligt på flygfotot från cirka 1940. Majoriteten av dessa åkrar är öppna än idag.

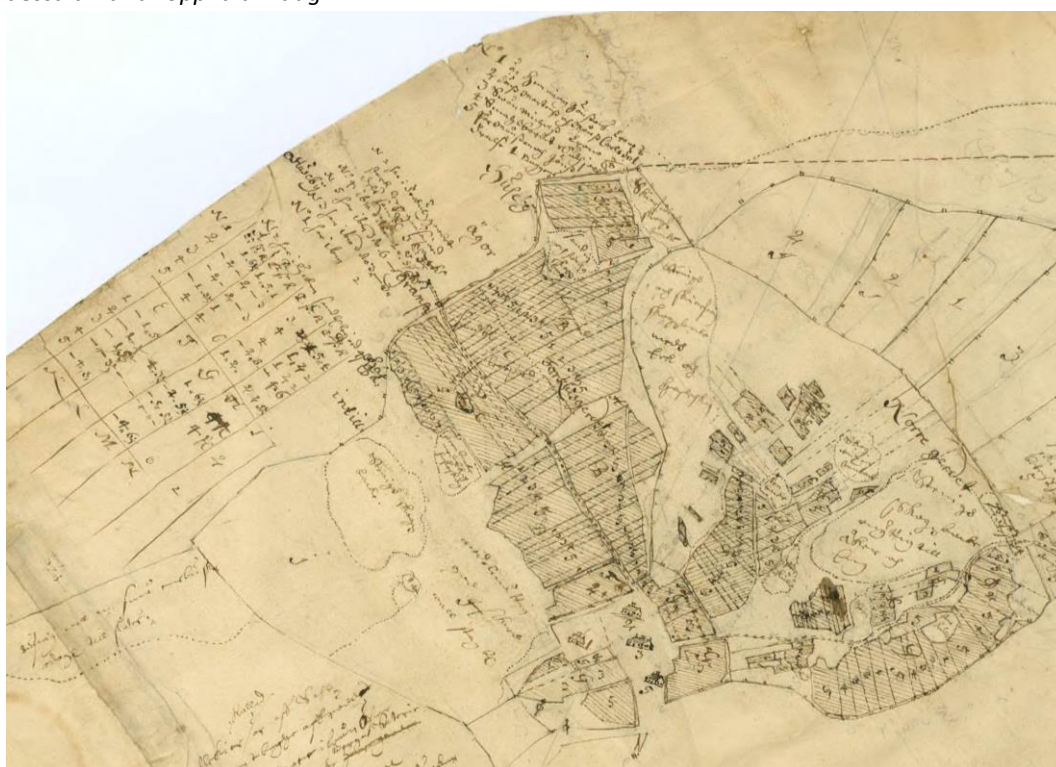
Utsnitt ur en karta över Skurebo från 1692. Här syns att åkrarna är indelade i många mycket smala remsor som de var före skiftet. Varje gård hade sådana smala remsor i alla åkrar.

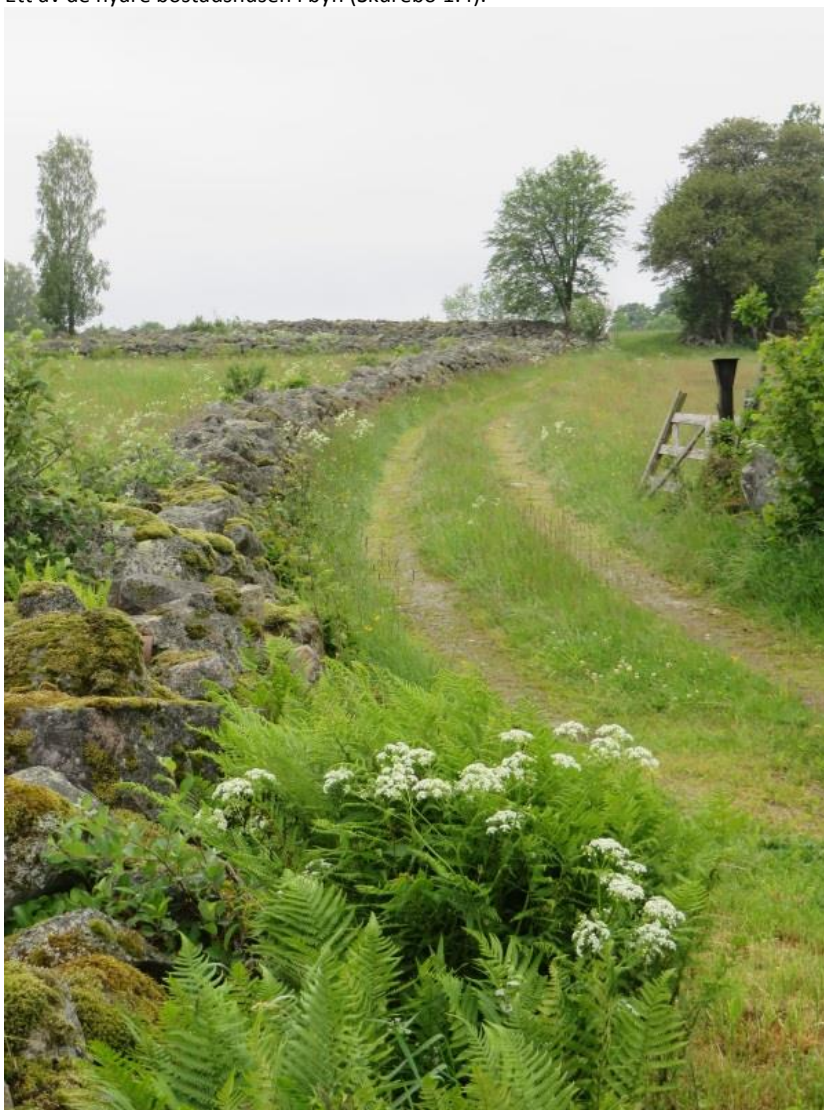
Stenmurar kantar småvägarna centralt i byn.

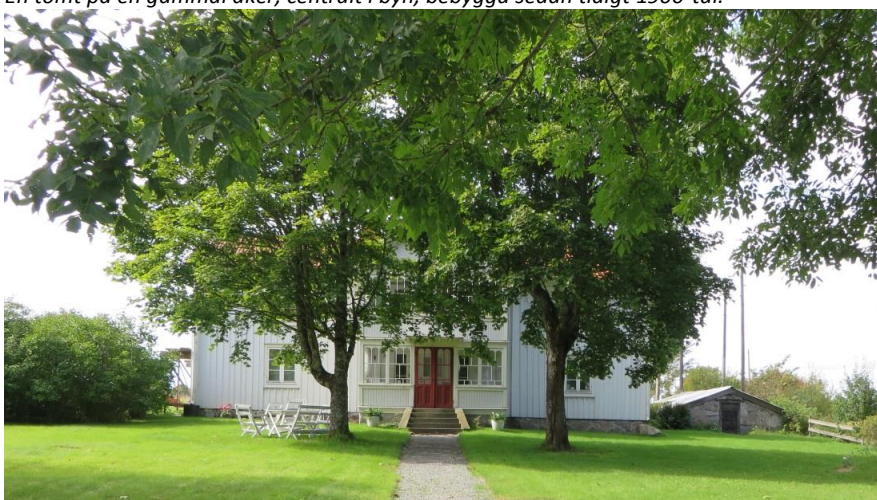
*En välbevarad mangårdsbyggnad med ljus panel och vacker glasveranda. Stenkällaren hör till bilden liksom olika ekonomibyggnader och ladugård (Skurebo 2:10).*

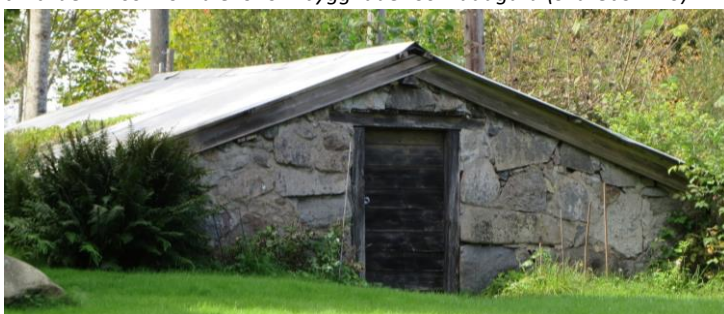
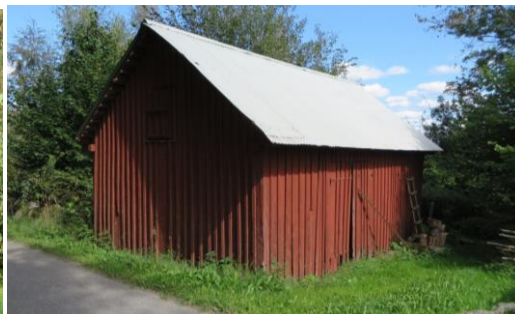
*Stenkällare har generallt högt kulturhistoriskt värde (Skurebo 2:10). Vedboden spelar också roll i bondesamhällets kulturmiljö.*

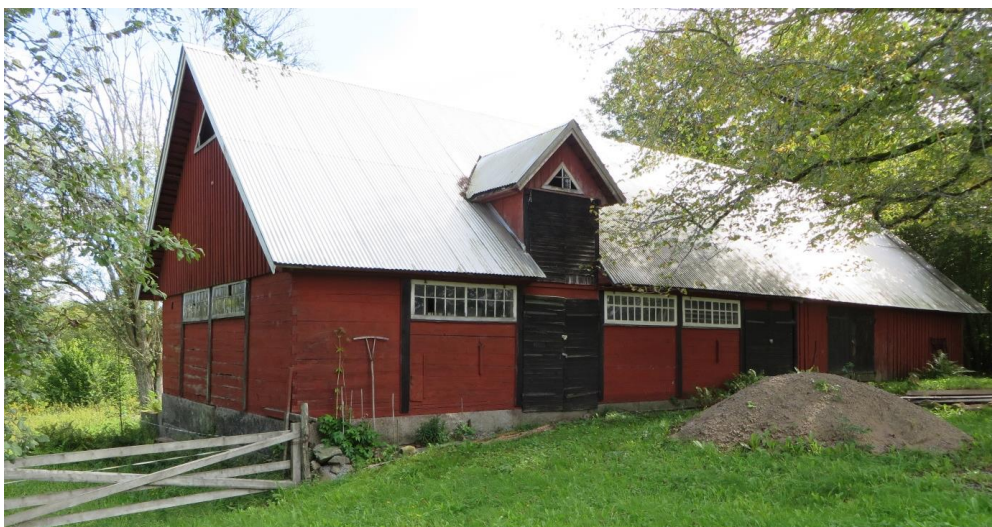
*Ladugården i skiftesverk, av typ från början av 1900-talet.*

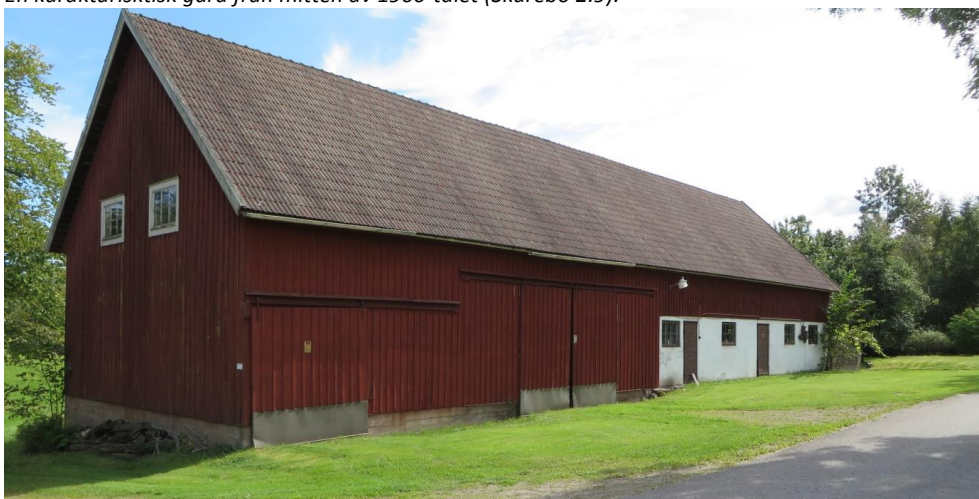
*En välbevarad ladugård från 1900-talets mitt (Skurebo 2:9).*

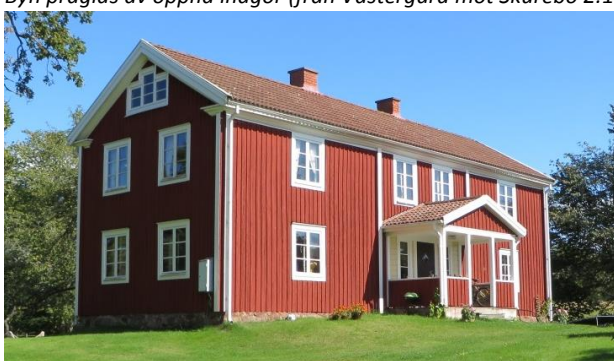
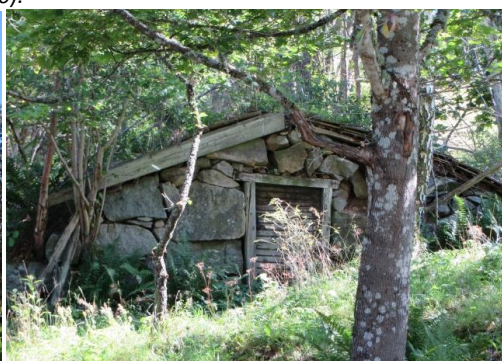
*Mangårdsbyggnaden en traditionell faluröd parstuga med originalfönster. Särskilt fönstret i gavelpartiet ger karaktär åt byggnaden (Skurebo 2:4). Gårdens stenkällare, i traditionellt utförande (Skurebo 2:4).*

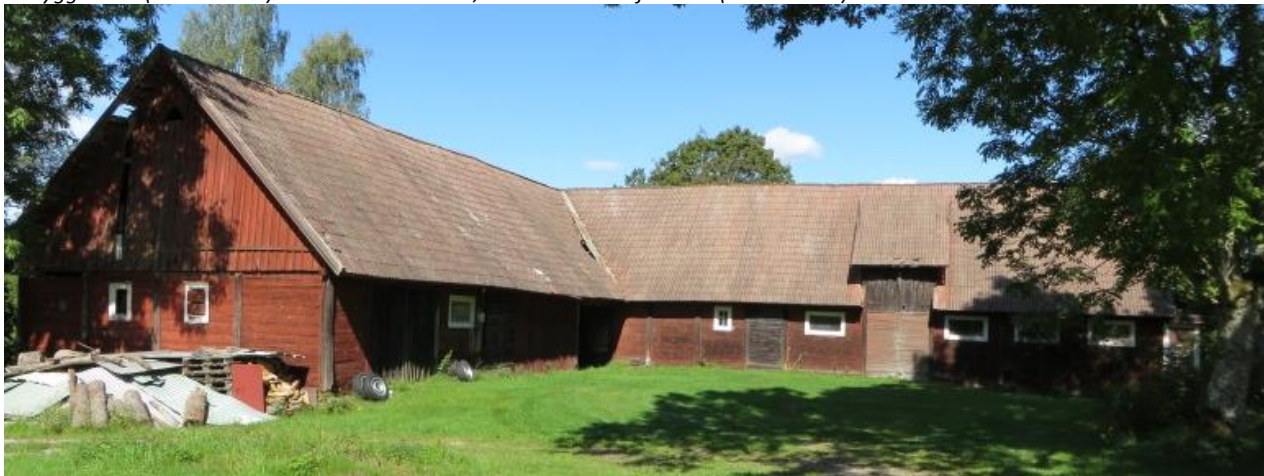
*Den bevarade traditionella ladugården, byggd i skiftesverk, i vinkel (Skurebo 2:4).*

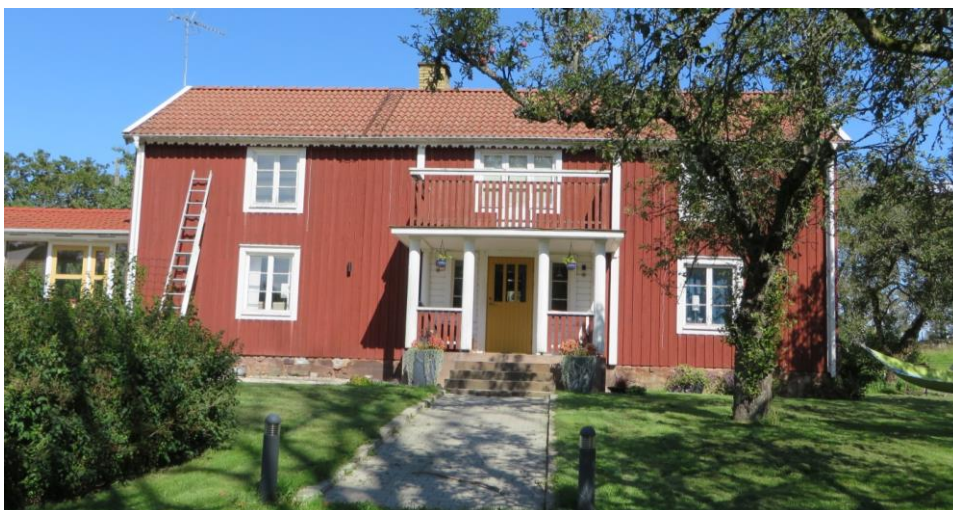
*Mangårdsbyggnaden en traditionell faluröd parstuga som påverkats av olika sorters renoveringar och tillbyggnader (Skurebo 2:3). Den kan dock vara byns enda byggnad som ligger kvar på samma plats som före laga skifte (1831), se kartöverlägg ovan.*

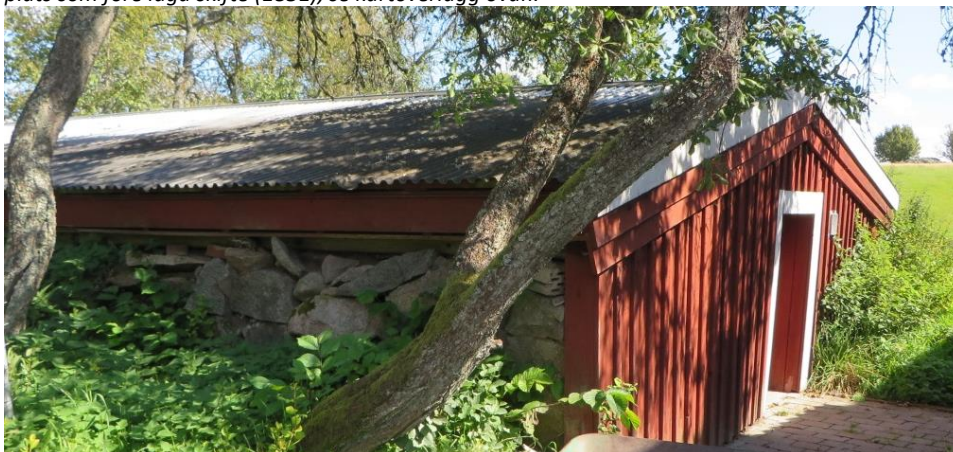
*Gårdens stenkällare (Skurebo 2:3).*

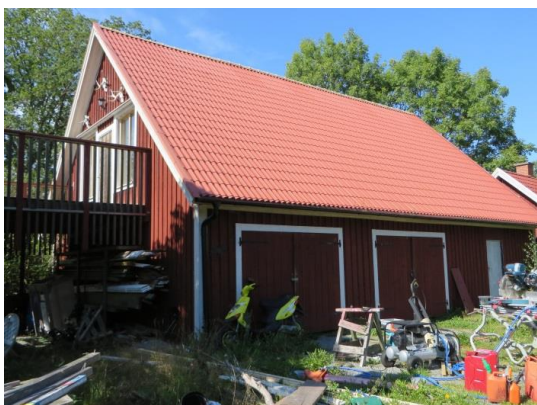
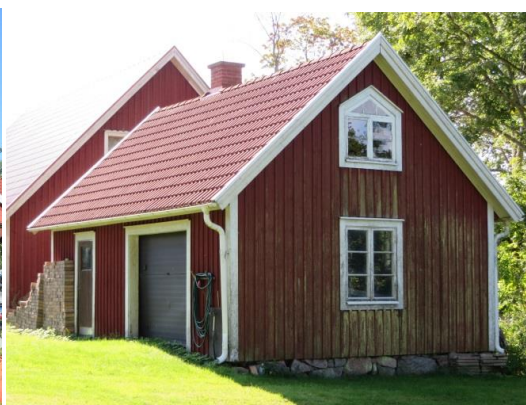
*Gårdens ladugård är borta (Skurebo 2:3). Ett yngre och ett äldre uthus finns dock i stället.*

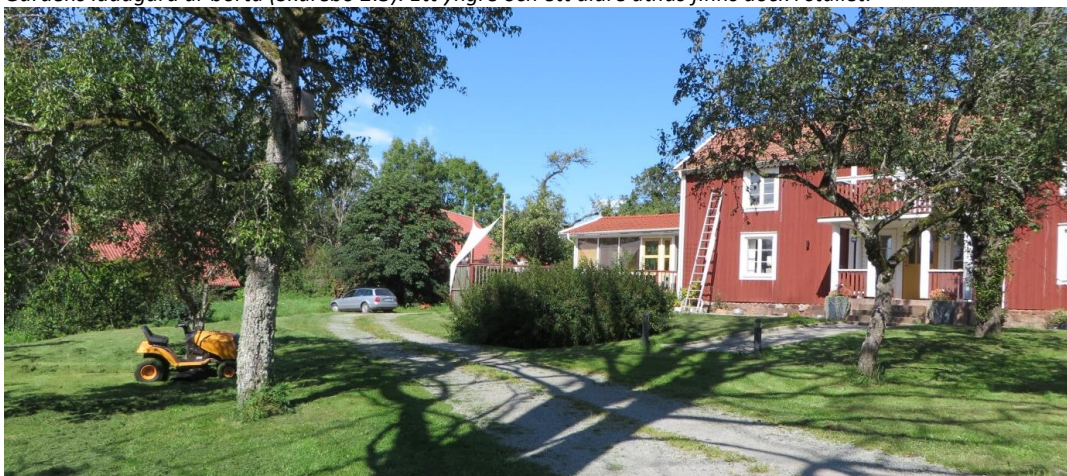
*Den yttre formen av faluröd parstuga finns kvar (Skurebo 2:3) trots moderniseringar och en stor tillbyggd veranda.*

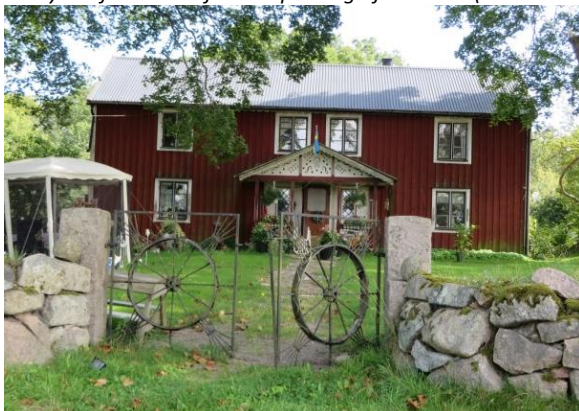
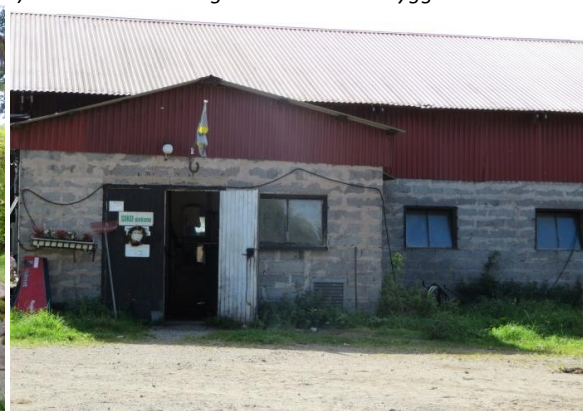
*En parstuga med bevarade äldre fönster och särskilt utsmyckad veranda i sekelskiftesstil (1900). En stenmur omgärdar tomten. Grindstoplar i sten och smidesgrind är en del av det traditionella utförandet (Skurebo 3:2). Gårdens ladugård.*

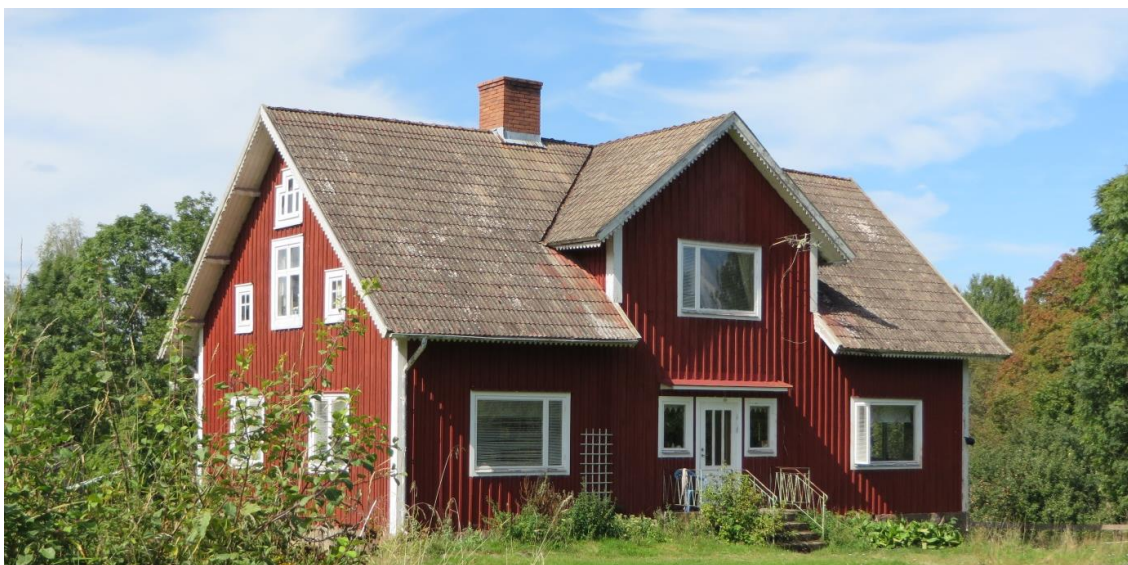
*En av byns mangårdsbyggnader av salstyp, med frontespis. Originalfönstren finns kvar i gavelpartiet (Skurebo 2:12).*

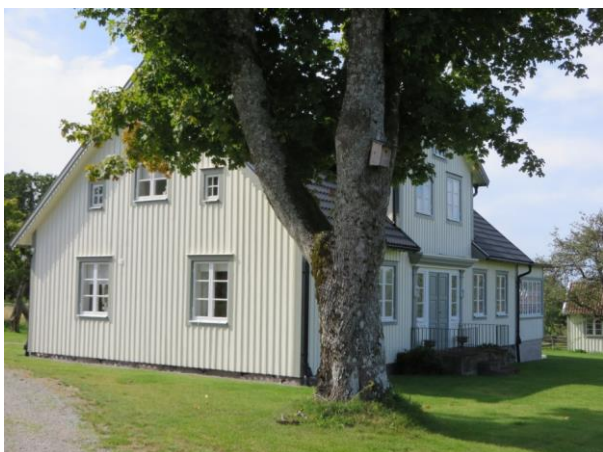
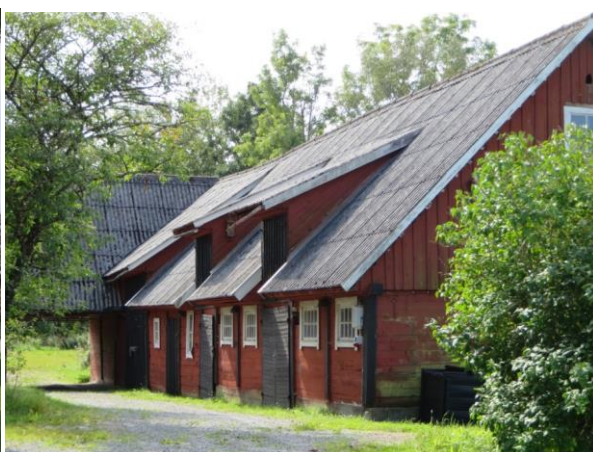
Gårdens mangårdsbyggnad är en salsbyggnad med frontespis. Äldre typ av dörr (Skurebo 1:3). Den traditionella ladugården byggd i skiftesverk (tidigt 1900-tal) (Skurebo 1:3).

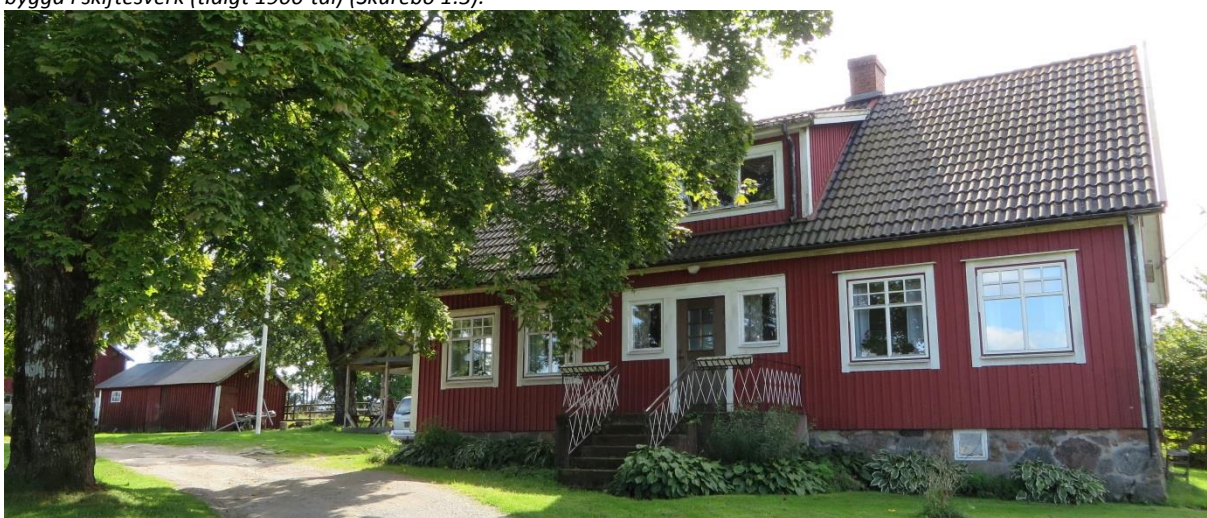
Gårdens bostadshus har förändrats mycket genom olika ombyggnader (Skurebo 1:2).

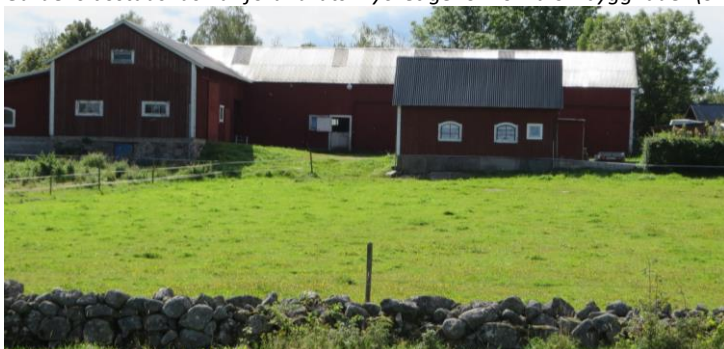
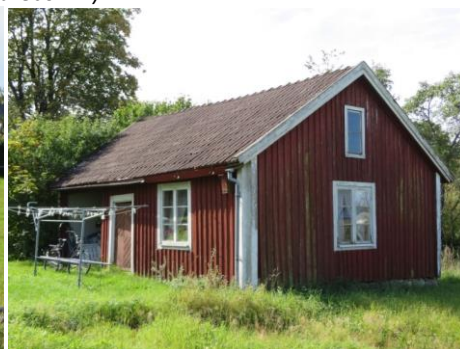
Gårdens olika ekonomibyggnader från 1900-talets senare del vittnar om att jordbruket är i drift, med lång kontinuitet (Skurebo 1:2). Ett bevarat äldre s.k. undantagshus hör också till gården (Skurebo 1:2).

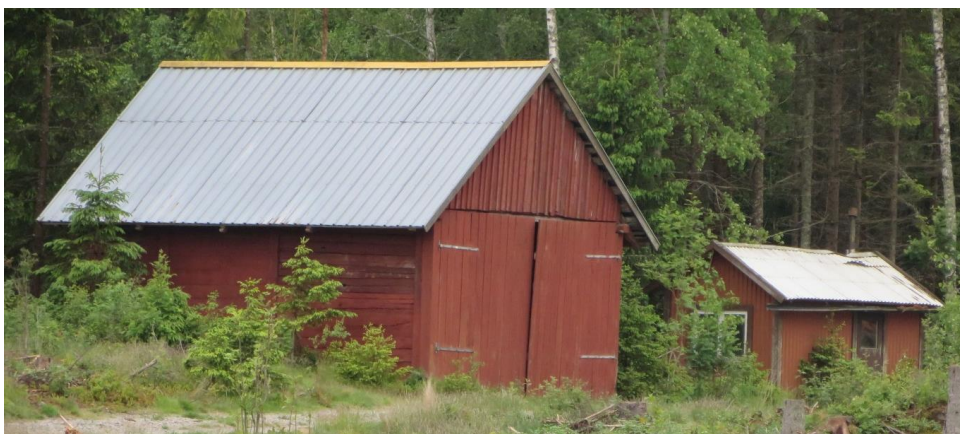
*En bevarad tröskloge intill en liten åker en bit norr om byn utgör ett ovanligt inslag, vilket ger den ett kulturhistoriskt värde (Skurebo 2:4).*

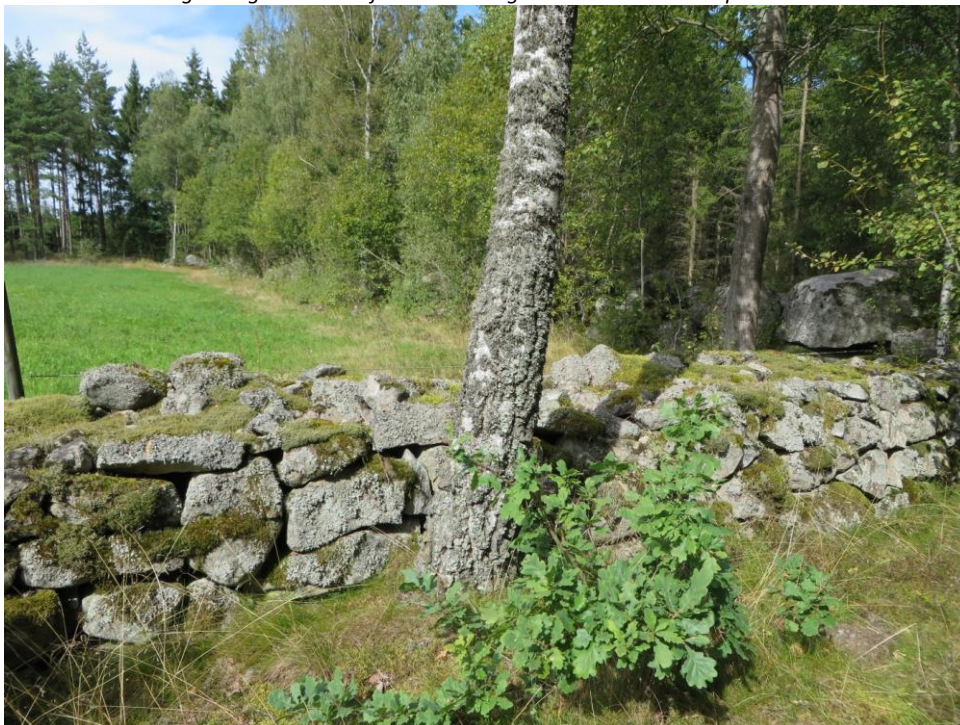
*Även i utkanten av byn finns gamla åkrar bevarade och i bruk. De är omgärdade av stenmurar från 1800-talet, med pålagda större stenar från 1900-talets mitt. Båda saker vittnar om lång kontinuitet.*
