Kulturmiljöprogram Emmaboda kommun  
Bredasjö

### Kärnområdet Bredasjö

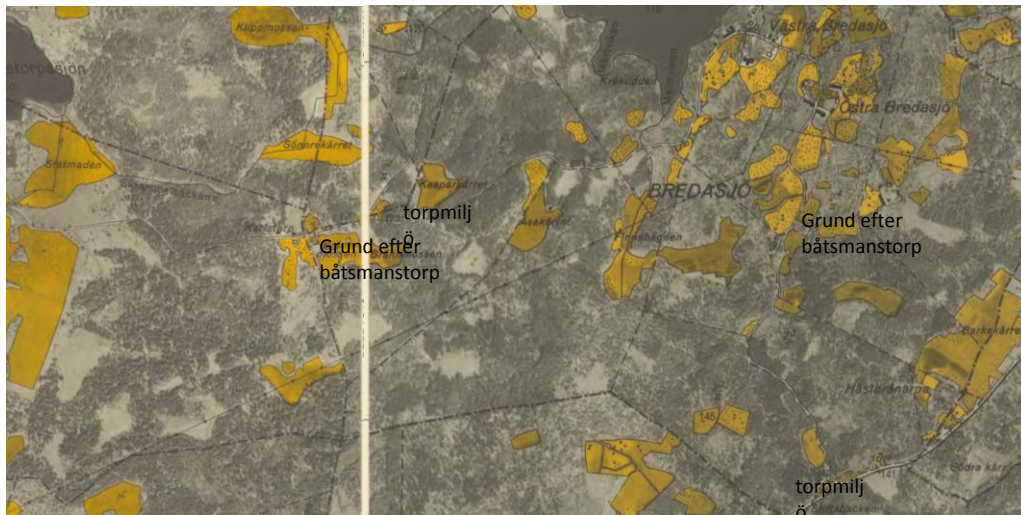
Kartan visar de två torp- och backstugelägena långt ifrån bykärnan samt de två båtsmanstors-lägena. (ekonomiska kartan från ca 1940).

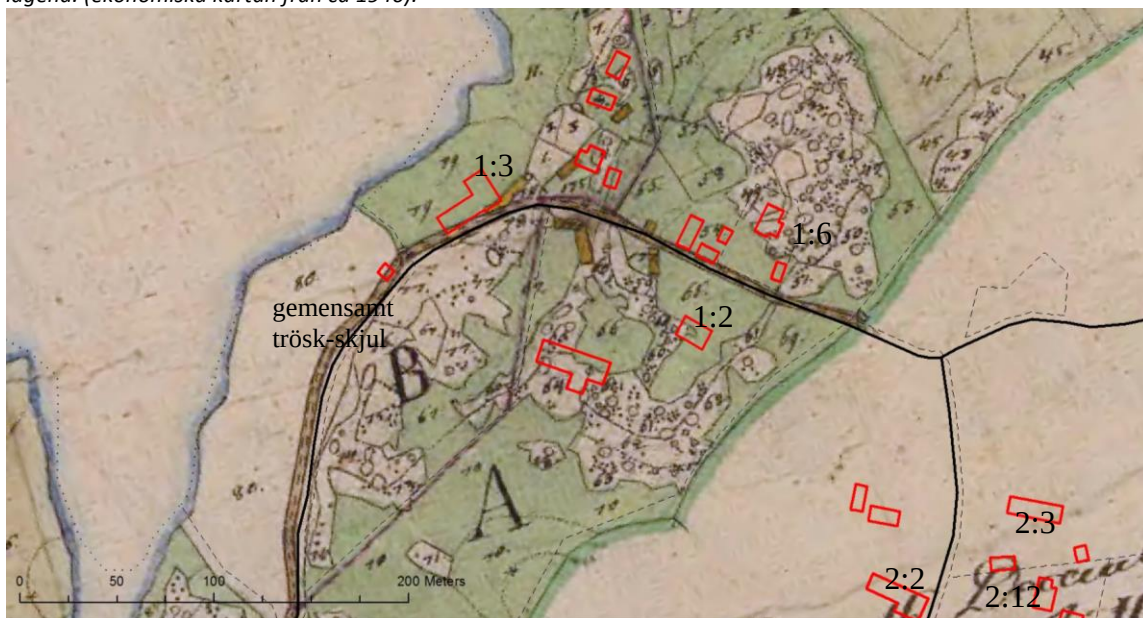
Västra Bredasjö. Kartan tillkom vid laga skifte 1836. De röda husen är dagens byggnader. Den svarta vägen dagens väg, vilket visar att den följer exakt samma sträckning som idag. Kartan visar också att det gamla byläget är på ömse sidor om byvägen där den kröker. Gårdarna nere till höger är Östra Bredasjö, som inte redovisats på denna karta.

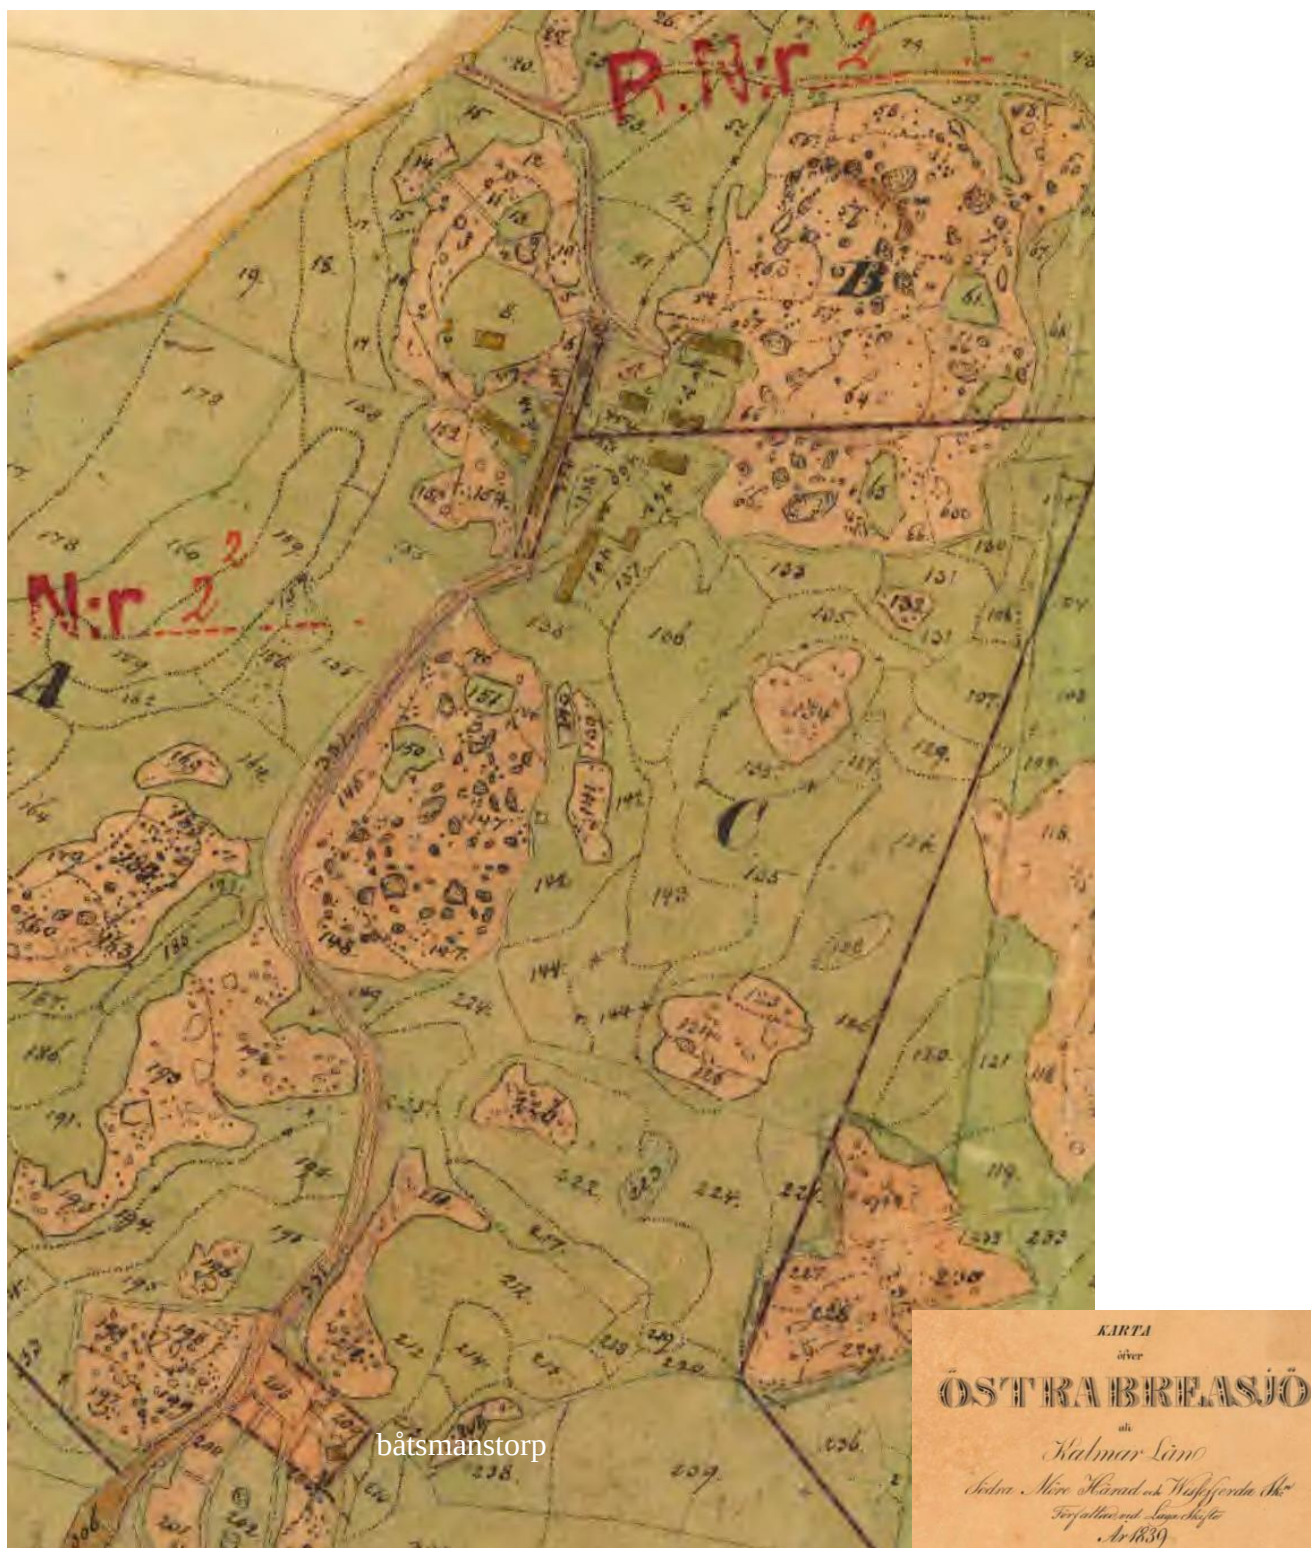
Utsnitt ur karta över Östra Bredasjö från 1839 (obs kartan är något vriden). Den samfälliga tomten där båtsmanstorpets lagg syns söder om byn. Gårdarna i Östra Bredasjö har samma läge som idag.

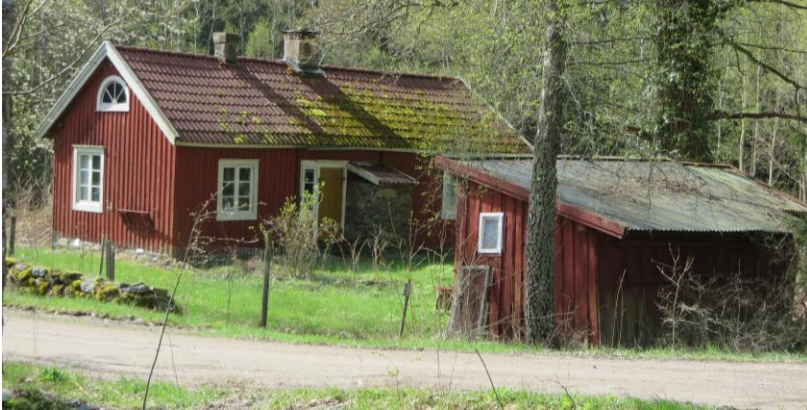
*Torpet vid "Stiftabacken" ligger i byns utkant mot öster (Bredasjö 2:10).*

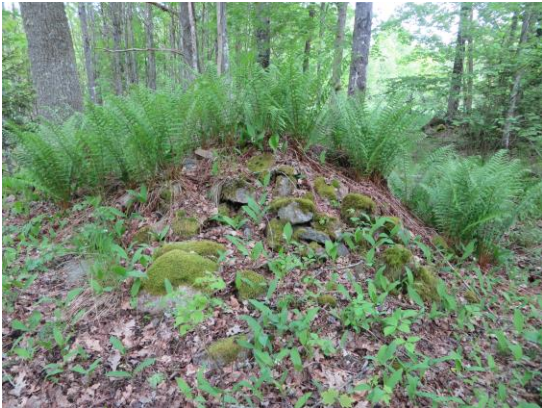
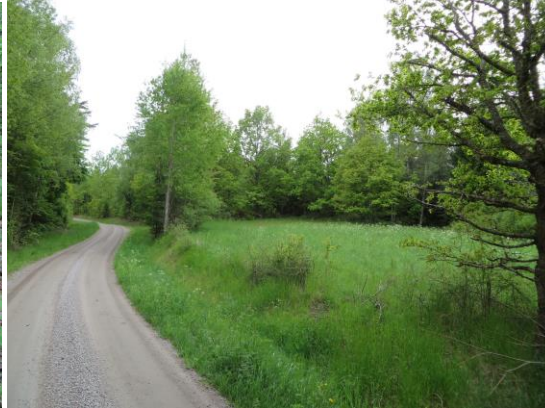
*Grunden efter ett av byns två båtsmanstorp, söder om byn, samt ännu brukade äldre små åkrar.*

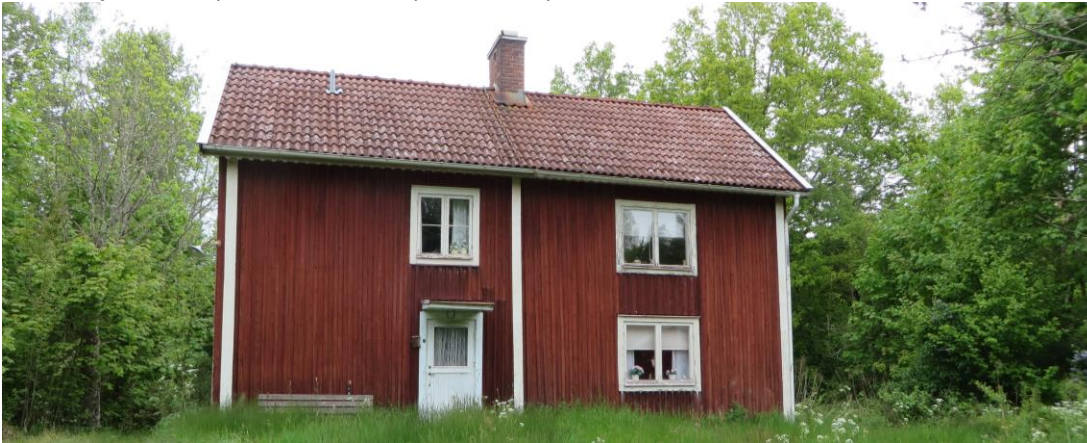
*Den utskiftade gården i Östra Bredasjö (Bredasjö 2:11).*

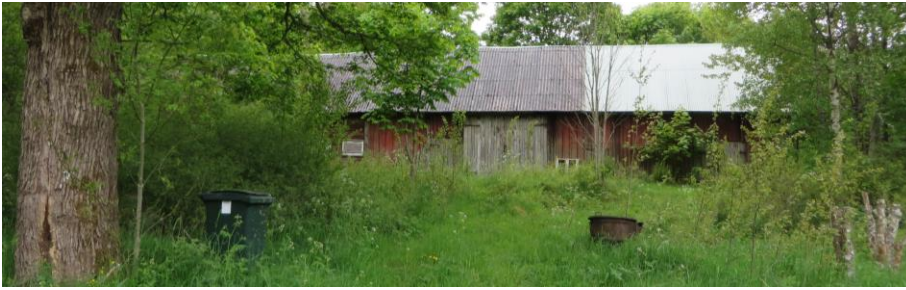
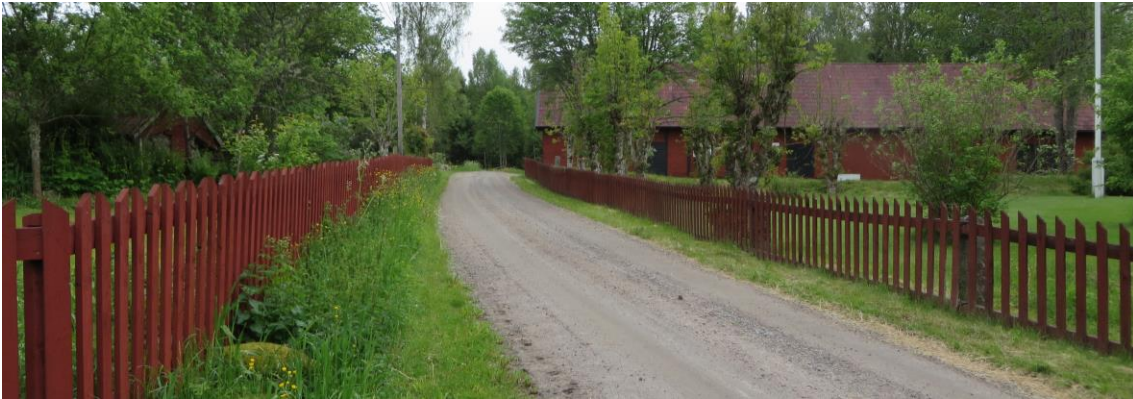
*I Östra Bredasjö finns tre gårdar. Tvåvånings röda parstugor, ladugårdar, traditionella spjälstaket och hamlade askar präglar karaktären.*

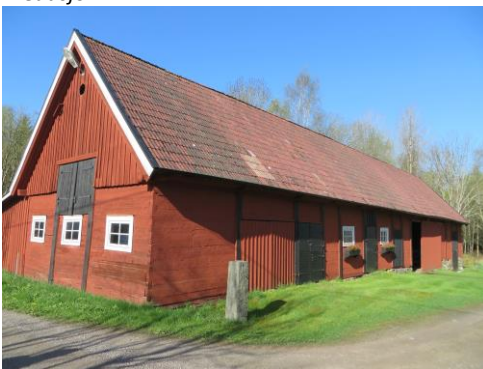
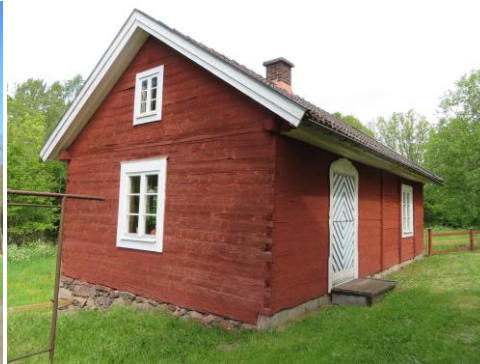
*Ladugård och f.d. bryggerhus på Bredasjö 2:10. Dörren är troligen en återanvänd mycket äldre dörr.*

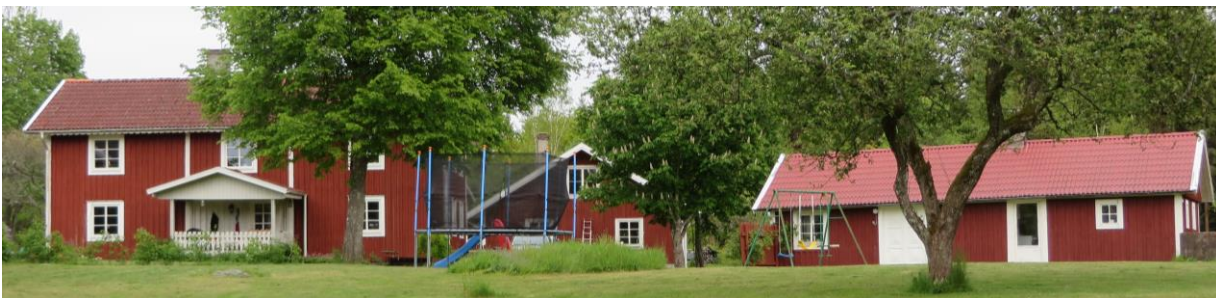
*Den gamla mangårdsbyggnaden på Bredasjö 2:12 har kvar sin form, men alla ytor, material och detaljer har ersatts av moderna. Detta är ett exempel på kontinuitet.*

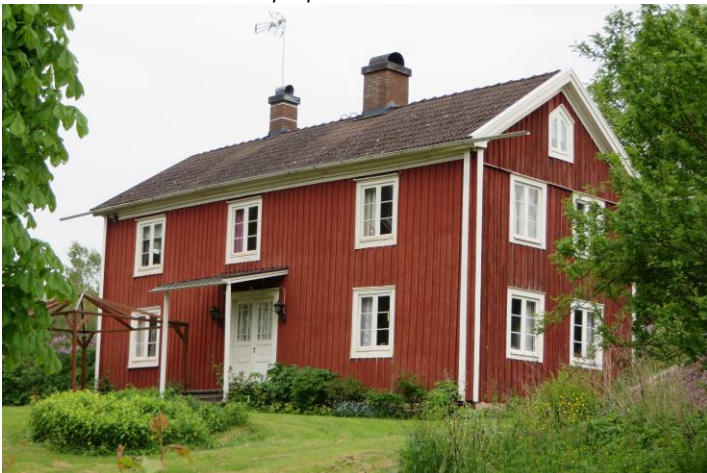
*Den gamla mangårdsbyggnaden på Bredasjö 2:3 har kvar många originaldelar och material. Inte minst den äldre panelen och ursprungliga fönster ger karaktär åt byggnaden.*

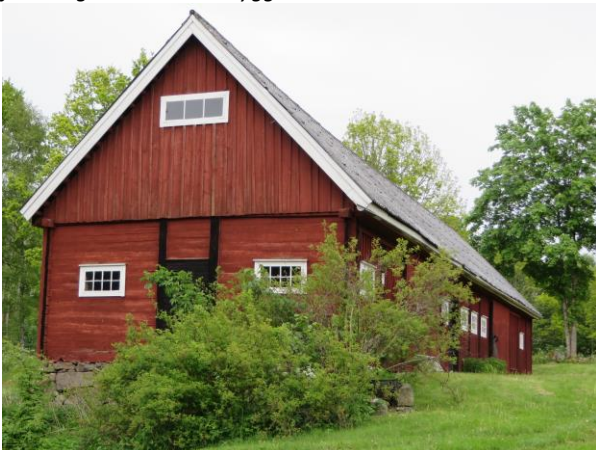
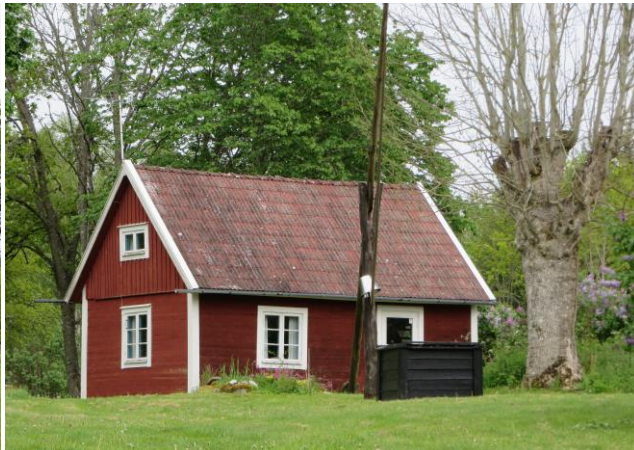
*Bredasjö 2:3 med ladugård och undantagshus, samt brunn med brunnsvinge och hamlade askar.*

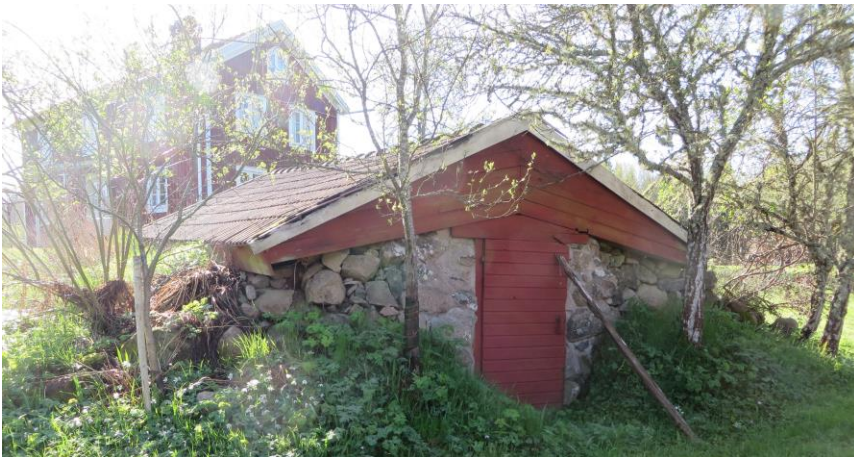
*Jordkällaren (Bredasjö 2:3) har idag stor betydelse eftersom den bidrar till förståelsen av levnadsvillkoren i bondesamhället före kylskåpets tid. Den hänger också ihop med potatisens historia, som haft så oerhört stor betydelse för befolkningsutvecklingen i landet under 1700- och 1800-talet.*

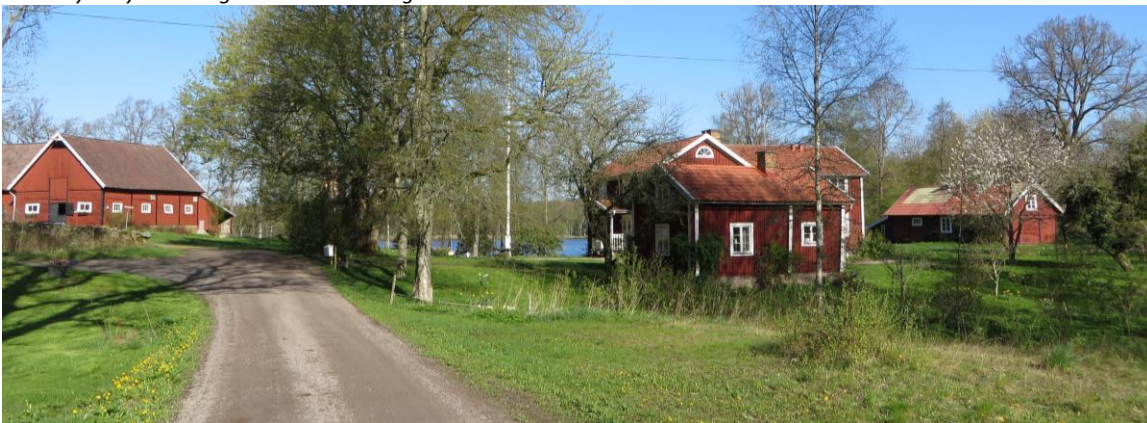
*I centrala/ Västra Bredasjö följer vägen samma sträckning som den gjort i flera hundra år (Bredasjö 1:3).*

- **Gamla vägar** inom huvudområdet bör värnas vad gäller sträckning, bredd och detaljer som hör vägmiljön till. Grusvägar bör ej asfalteras eller ytterligare dras om.

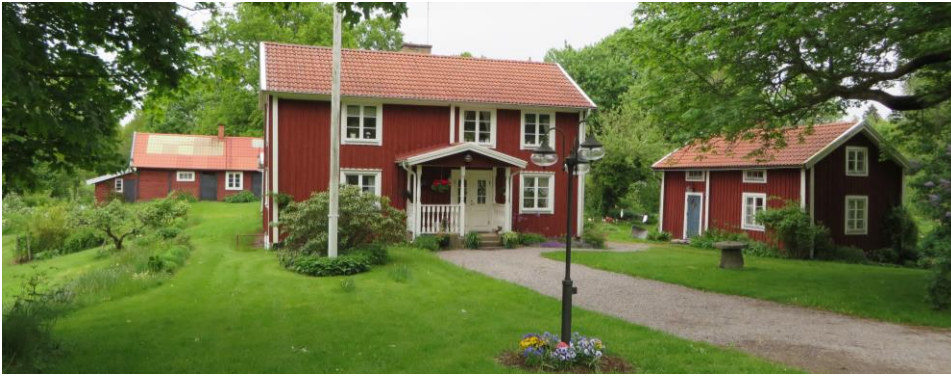
*Mangårdsbyggnaden och undantagshus, uthus och en bevarad kvarnsten från byns kvarn (Bredasjö 1:3).*

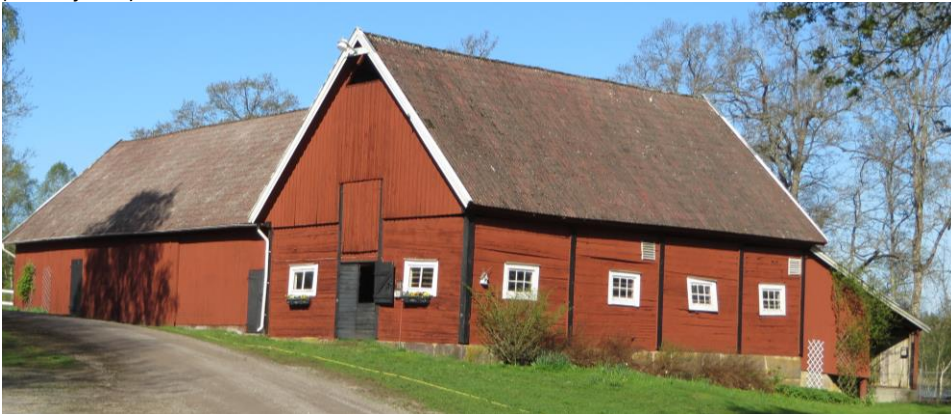
*Traditionell ladugård/loge utmed byvägen (Bredasjö 1:3).*

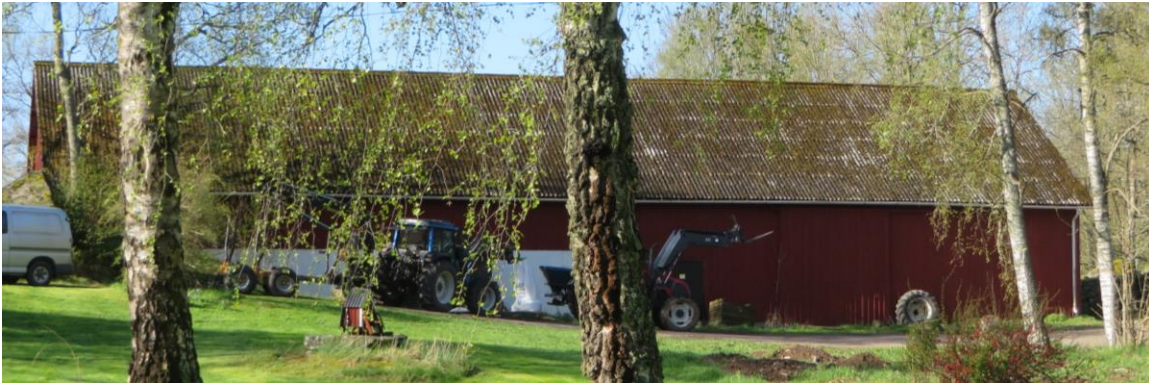
*Även ladugården är modernare av typen 1900-talets mitt (Bredasjö 1:2).*

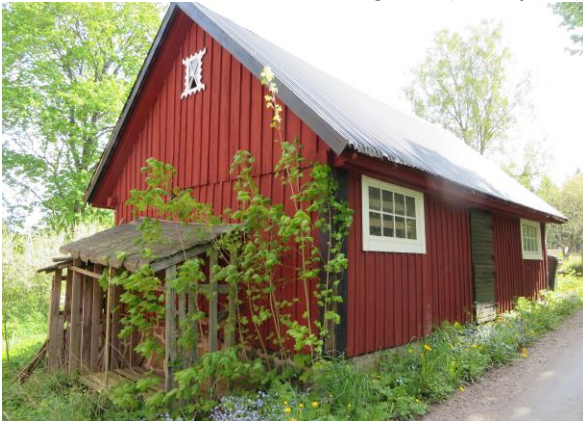
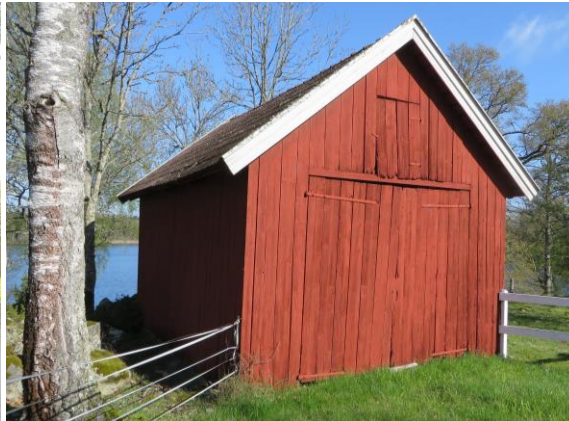
*Flera mindre äldre uthus hör också till gården (Bredasjö 1:2). Det genensamma tröskskjulet där den byägda skörde-tröskan stod har i sig ett högt kulturhistoriskt värde. Både den och den f.d. linbastan ligger också på samfällad mark.*

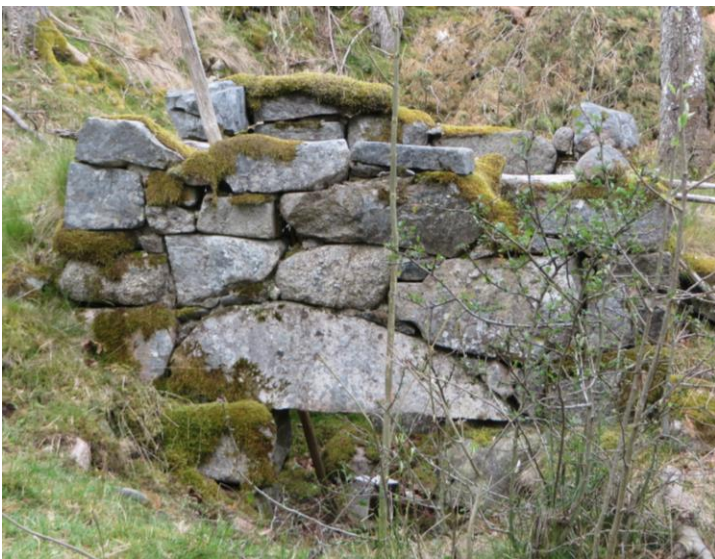
*Byns gemensamma bråttugn för lintorkning är idag en kulturhistorisk lämning med höga kulturhistoriska värden. Den var ett av få byggnadsverk i bondesamhället som så direkt hörde samman med kvinnornas arbete och villkor.*

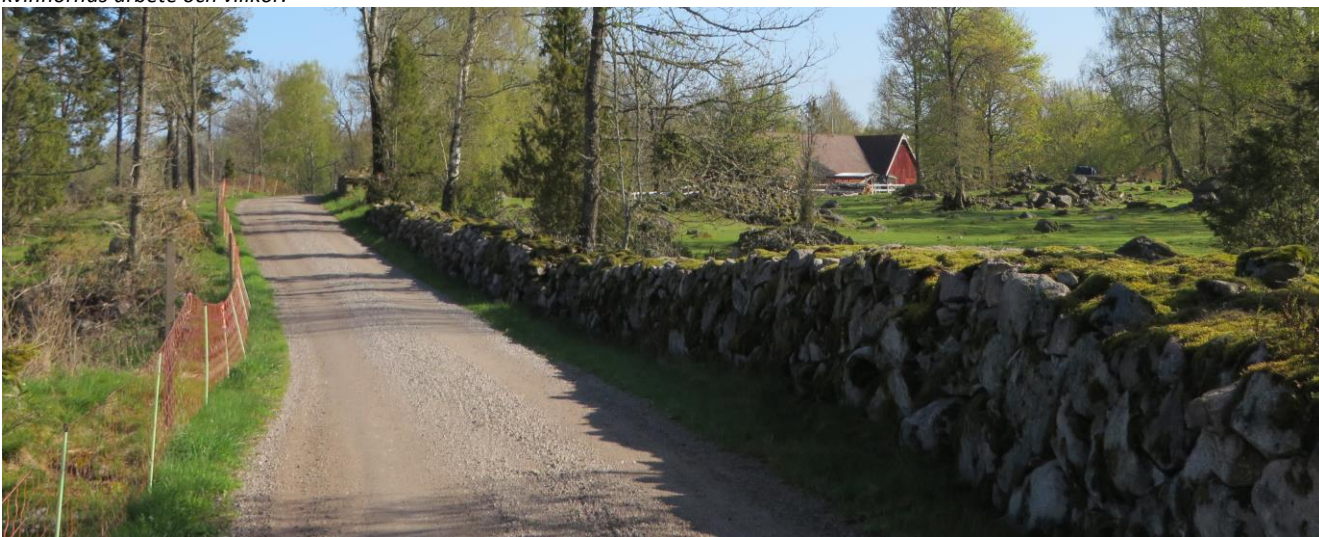
*Odlingslandskapet utmed byvägen ger karaktär åt byn. Utmed den sydvästra byvägen löper en lång stenmur. Odlingsrösen, uppvuxna träd och att det än idag hålls öppet genom betning har stor betydelse.*

- **Huvudområdets öppna odlingslandskap** har kulturhistoriskt bevarandeintresse. Åkerbruk, betesdrift samt skötsel av landskapselement i området bör främjas, i synnerhet i områden nära den kulturhistoriskt värdefulla bebyggelsen, fornlämningar och andra kulturhistoriskt värdefulla landskapselement som stenmurar och rösen.

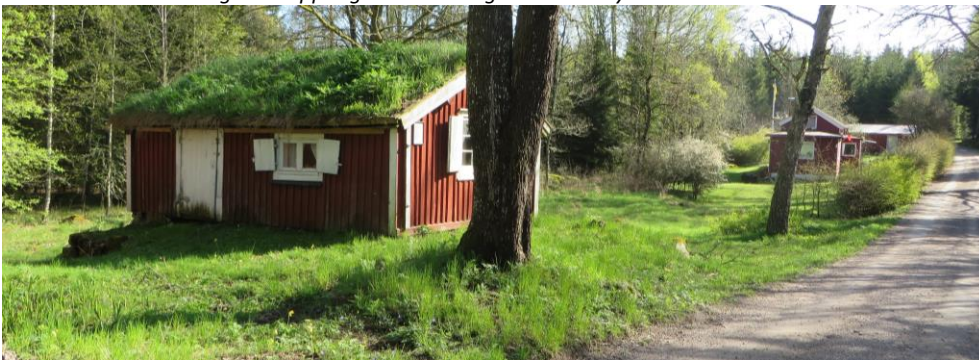
*Utmed byvägen sydväst om byn, vid Brännmossen, ligger tre torpställen samlade, alla tre tillhörande olika byar. Djuramålastugan på Djuramåla by och "Fredlunds" på Bredasjö (Bredasjö 1:5).*

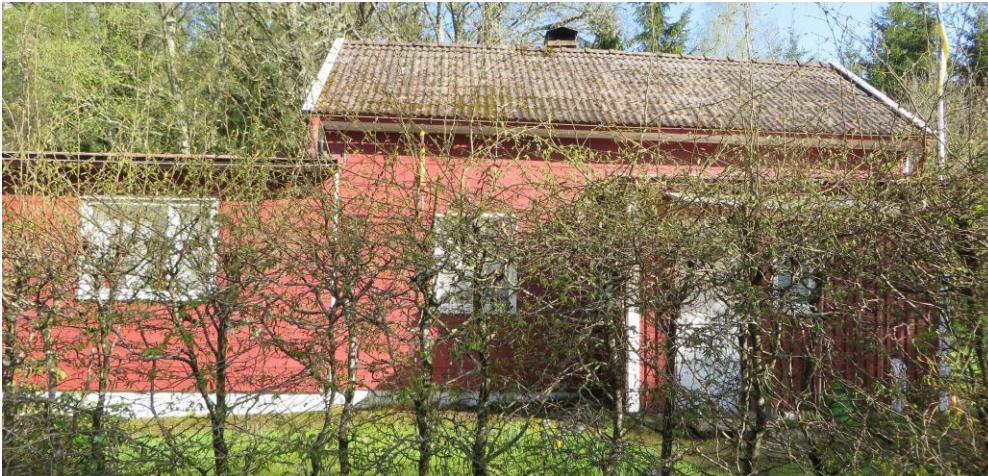
*"Fredlunds" torpställe har gamla anor (Bredasjö 1:5). Det ligger i byns utkant mot väster.*

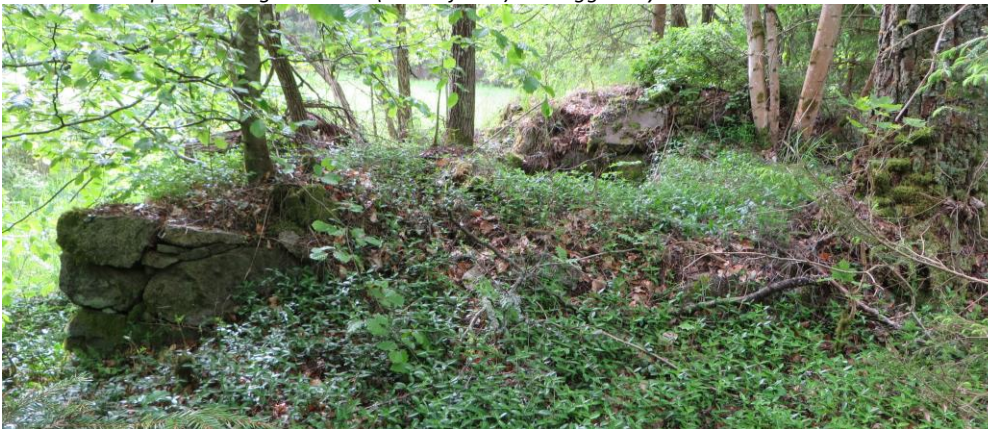
*Grunden efter båtsmanstorpet, samt en ännu använd och öppen f.d. åker.*
