Kulturmiljöprogram Emmaboda kommun  
**Bromboda**

## BROMBODA

## Klass 2

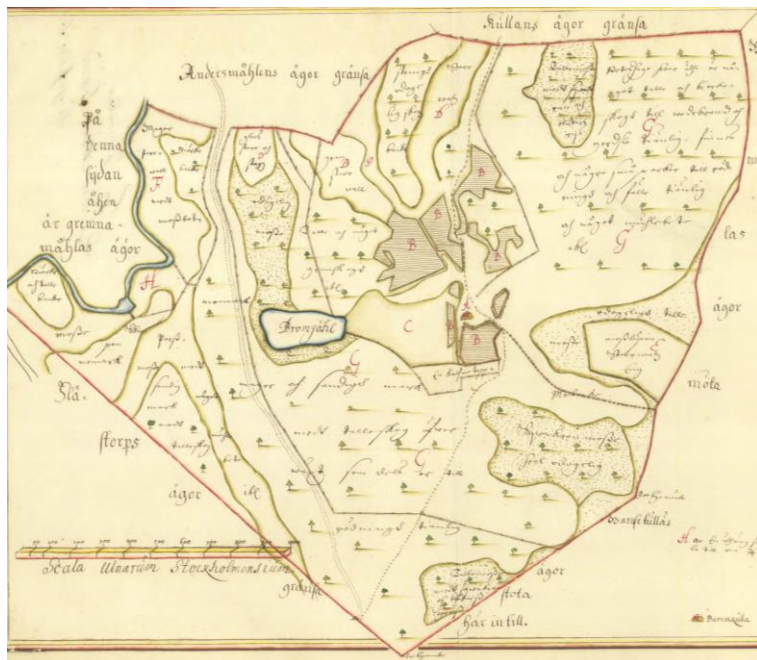
1693 års avmätning av Brombodas ågor. Bromboda utgjorde då ett kronohemman, d.v.s. byns ågor ägdes av kronan men brukades av en enskild person med åborätt. Vagnätet, liksom åkermarken norr om bykärnan kan kännas igen till sin form och utbredning än idag.

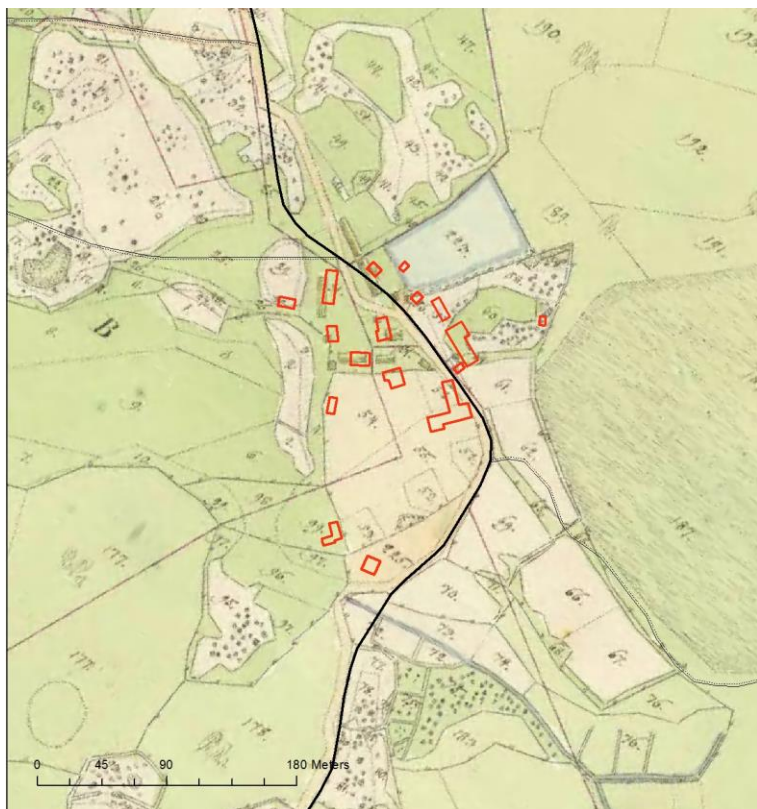
Utsnitt av 1830 års laga skiftes karta över Brombodas gamla bytomt. Dagens mangårdsbyggnader ligger på gamla lägen. Åkermarkens form känns igen än idag. I kartans nedre högra kant ses något som kan tolkas som grävda diken. Det är i så fall en tidig utdikning för att göra flera marker bruksbara

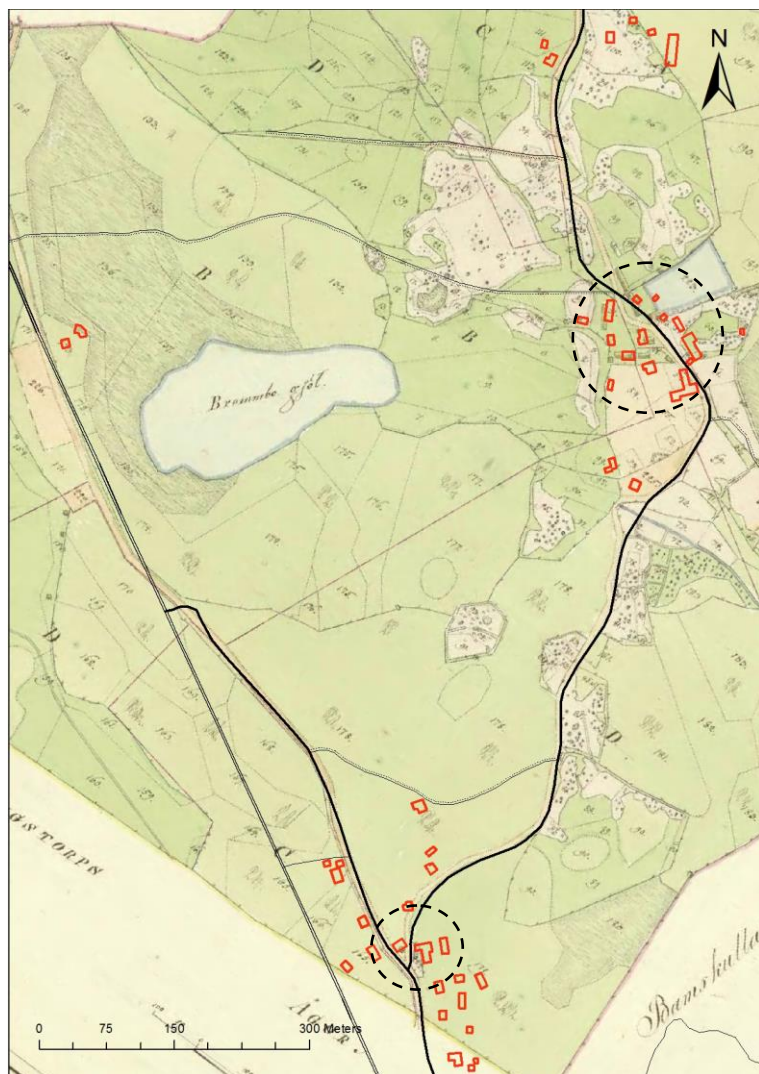
*Utsnitt av 1830 års laga skiftecharta över Bromboda. Då låg all bebyggelse i byn samlad på den gamla bytomten, förutom båtsmanstorpet som låg i landsvägskorsningen. Dagens vägar är inlagda som svarta streck och dagens bebyggelse med röda markeringar.*

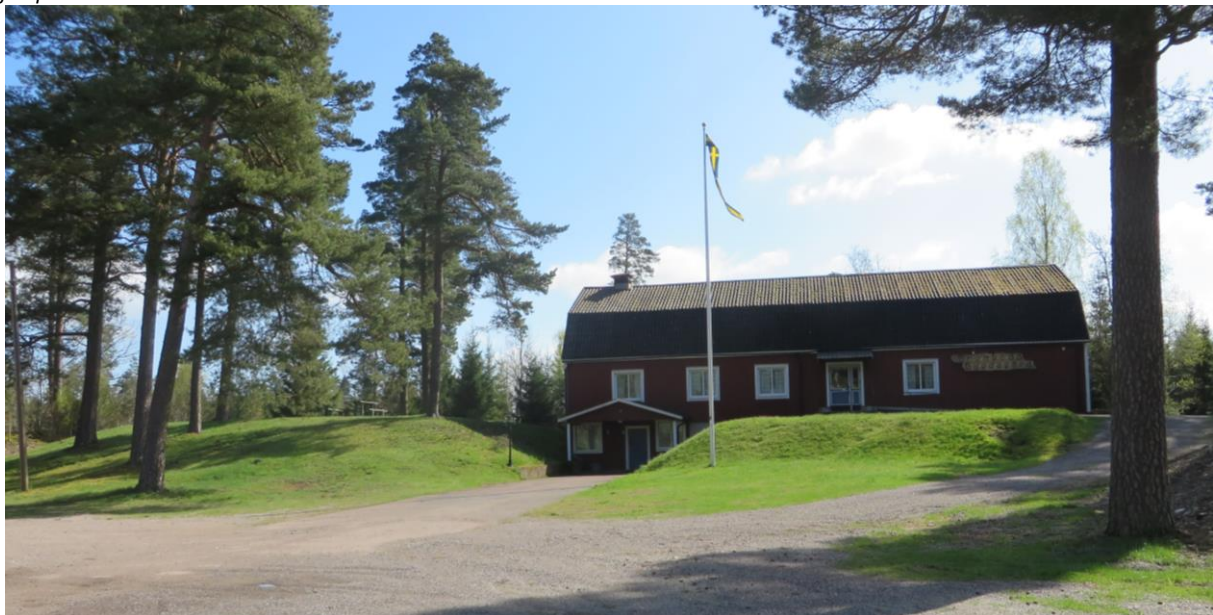
*Bromboda Bygdegård uppfördes 1930 på en arrendetomt på Flädingstorps ägor utefter landsvägen mellan Vissefjärda och Emmaboda alldeles intill skytteföreningens paviljong och festplats. Bygdegården uppfördes på initiativ av bondeungdomen i Vissefjärda. Bygdegårdens stomme kommer från en timmerlada från Alsjö torvmosse. Bygdegården blev bygdens samlingspunkt för föreningens möten, kalas, kurser och dansfester. Bromboda bygdegårdsförening bildades 1950. Byggnaden*

är renoverad 1950, tillbyggd 1963 och renoverad 2004. I samband med återinvigningen 1964 skänktes tomten till bygdegårdsföreningen.

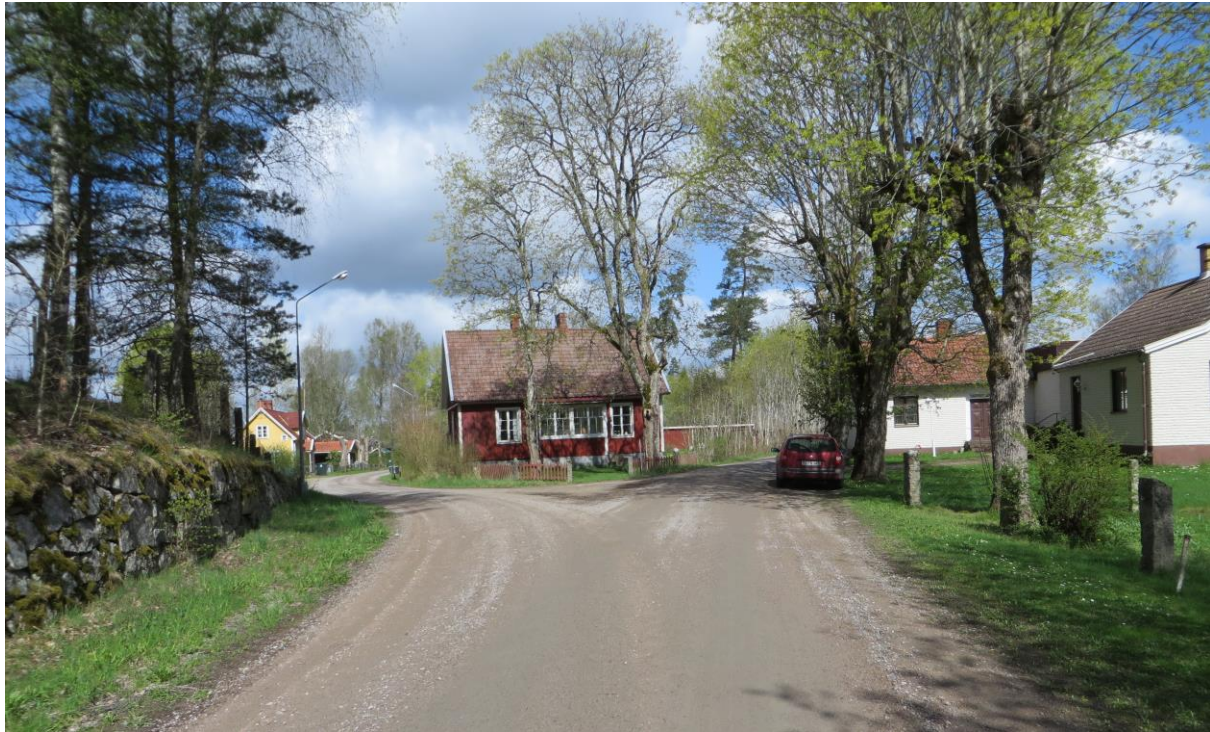
Vid väggorsningen mellan gamla landsvägen (till vänster) och byvägen mot Bromboda by uppfördes vid sent 1800-tal en lanthandel, en gård och flera mindre boställen. Fastigheten rakt fram kallas "Snippen" och var under en tid bebodd av en smed. Notera stensättningen till vänster och de höga träden som markerar vägens betydelse.

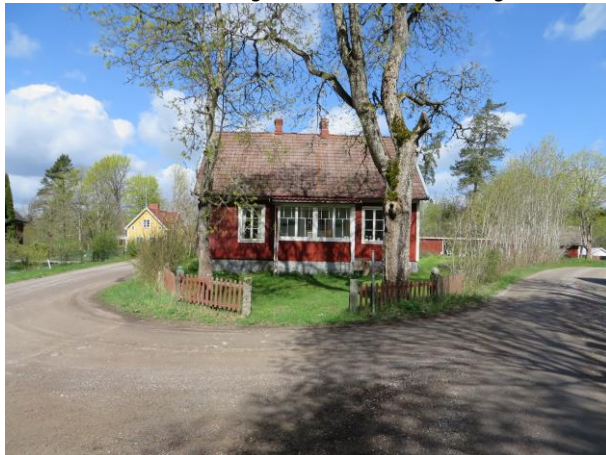
Bostadshuset på "Snippen" är uppfört 1875 och ligger mitt i korsningen mellan den gamla landsvägen och byvägen, Bromboda 1:14.

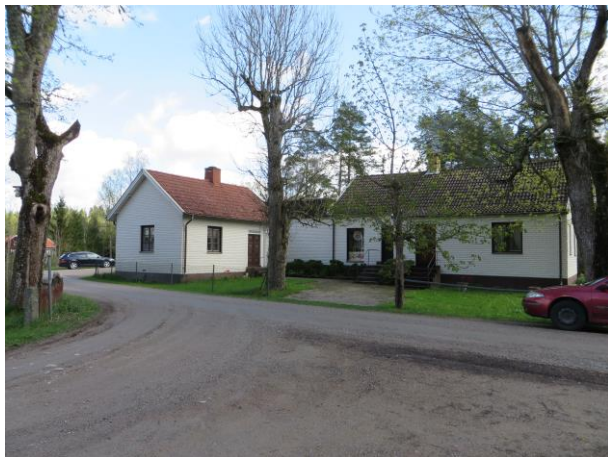
*Lanthandeln i Bromboda är uppförd 1890, Bromboda 1:13. Huset till vänster är troligen äldre.*

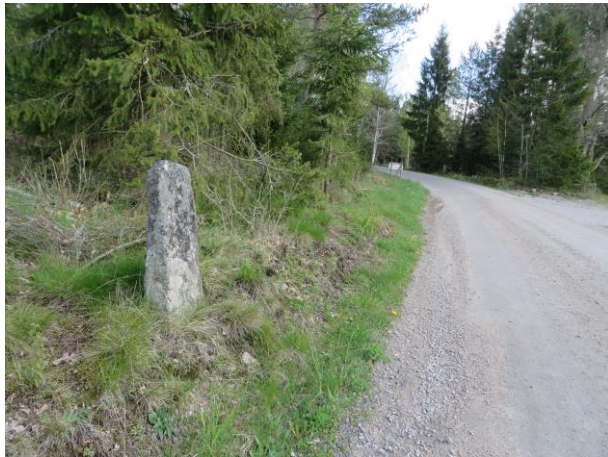
*En väghållningssten intill byvägen mot Bromboda by.*

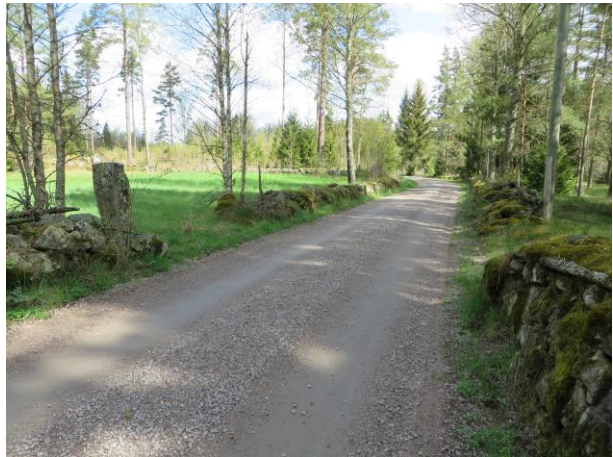
*Byvägen söder om Bromboda by kantas bitvis av låga stenmurar. Delar av det tidigare öppna landskapet är idag igenväxt.*

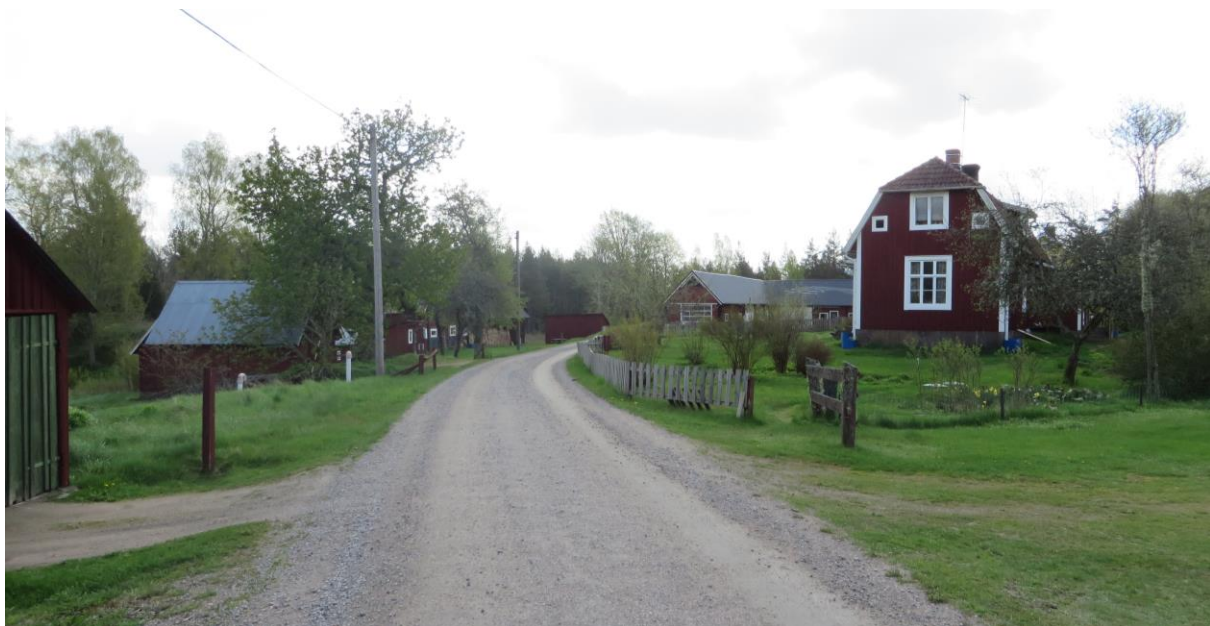
*Byvägen slingrar sig tätt intill bebyggelsen i bykärnan. Bromboda 1:21 är en välbevarad gårdsmiljö med byggnader från cirka 1880 – 1940-talet.*

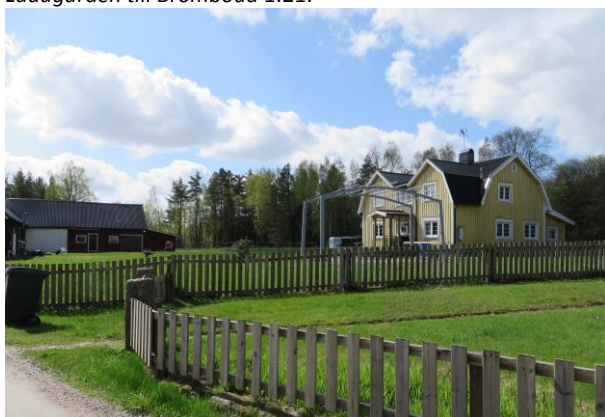
*Byggnaderna på gården Bromboda 1:24 är moderniserade.*
