Kulturmiljöprogram Emmaboda kommun  
Djūramåla

## Huvudområdet runt Djuramåla

### Kärnområdet Djuramåla

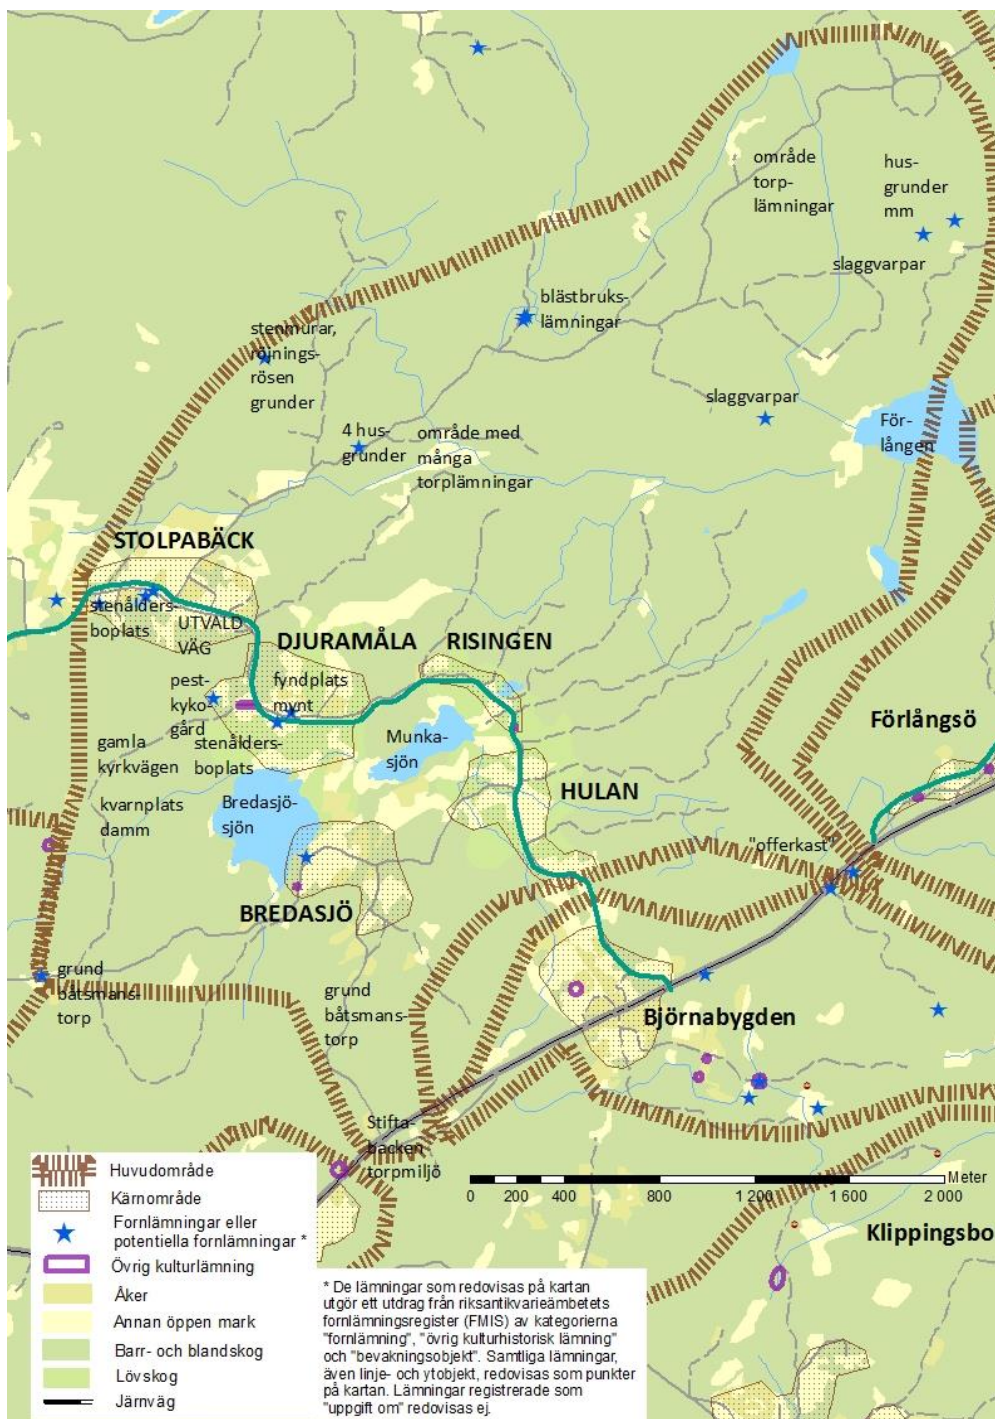
Huvudområdet med de fem byarna.

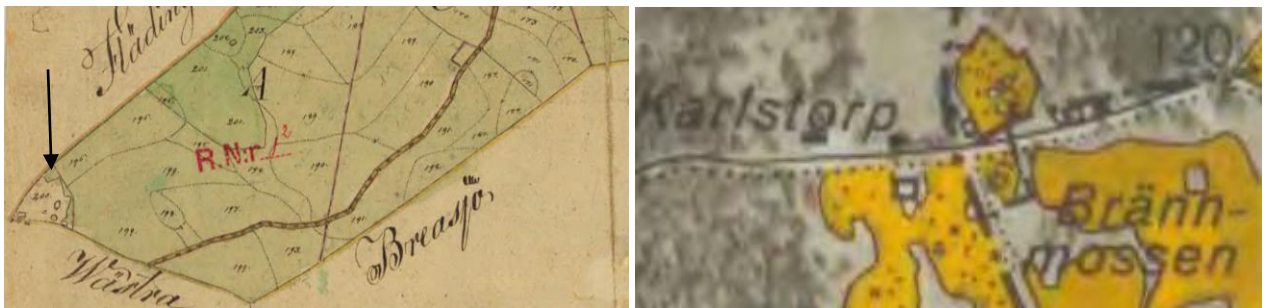
Ett av byns två båtsmanstorp låg allra längst bort i byns västra utkant. Djuramålastugan ligger idag på samma ställe, vilket är en gemensamt ägd, samfällad, mark utmed byvägen mellan Bredasjö och Flädingstorp. På denna plats låg tidigare tre olika torp, tillhörande tre olika byar.

Långt ifrån bykärnan ligger ett av byns två tidigare båtsmanstorp <sup>1</sup>, den s.k. Djuramålastugan <sup>2</sup>. Stugan ska enligt uppgift vara uppförd kring 1750. Majoriteten av de ursprungliga detaljerna har bytts vid någon renovering sedan dess (1928, 1972), men timmerstommen, skalan och formen är ålderdomliga. Efter att huset upphört att användas som båtsmanstorp bodde dosmakare Sven Holm där, och därefter ensamstående Amanda Wisén, med nio barn. Stugan ligger precis intill bygränserna mot Bredasjö och Flädingstorp. På denna plats finns idag tre olika torpställen, ett i var by. Torpen är exempel på att många av de fattiga som bodde i torp eller backstugor hade olika hantverksyrken för att kunna försörja sig. Merparten av torp- och backstugor brukade ligga på byns utmarker. Eftersom Vissefjärda socken tillhör ett av de områden i södra Sverige som hade båtsmän har dessa lämningar mycket högt kulturhistoriskt värde.

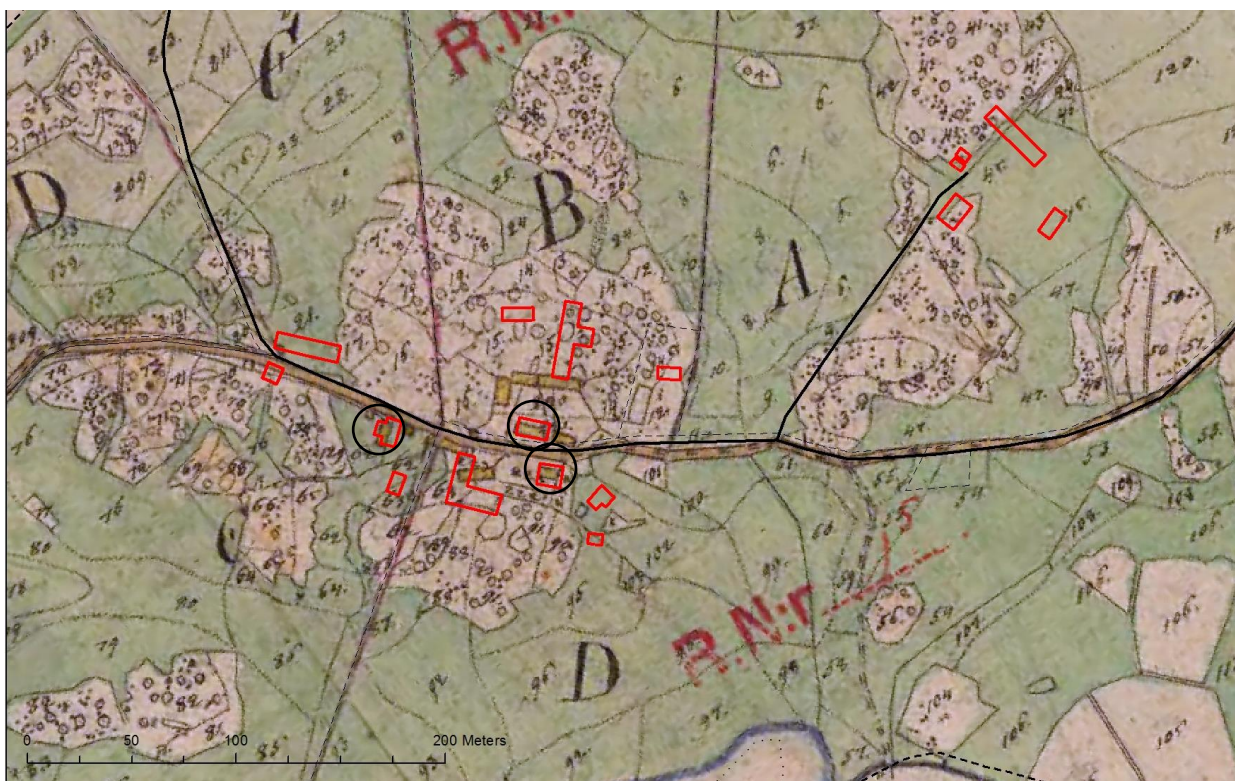
Laga skifteskartan från 1836, med dagens karta ovanpå – markerade som röda byggnader och svarta vägar. Kartan visar att vägen i stort har samma sträckning och att bebyggelsen har samma läge. Alla tre bostadshusen som finns idag, markerade med svarta ringar, ligger på exakt samma platser som de tre gårdarnas bostadshus gjorde 1836. Detta kan tolkas som att alla tre gårdarnas bostadshus troligen är äldre än 1836, eller från denna tid.

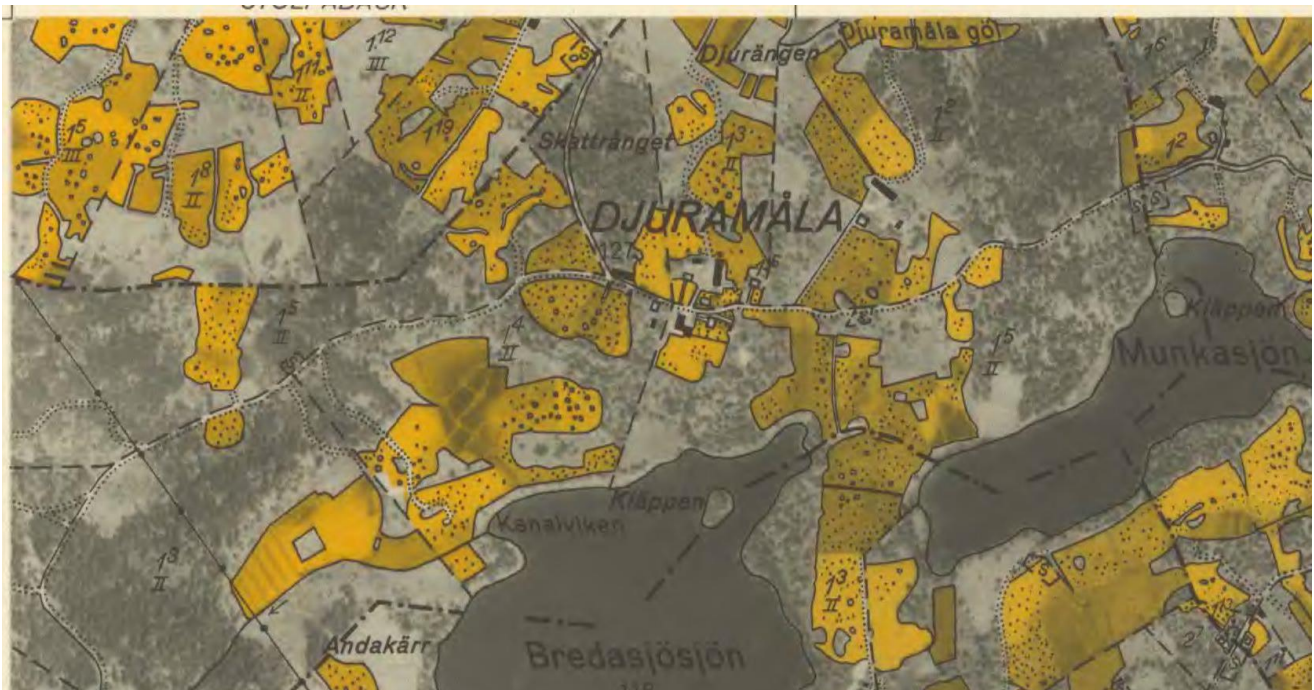
Samma område som på kartan nedan, här redovisat på 1940-talets karta (flygfotograferad 1939). Flera strukturer känns igen, särskilt åkrarna på inägorna.

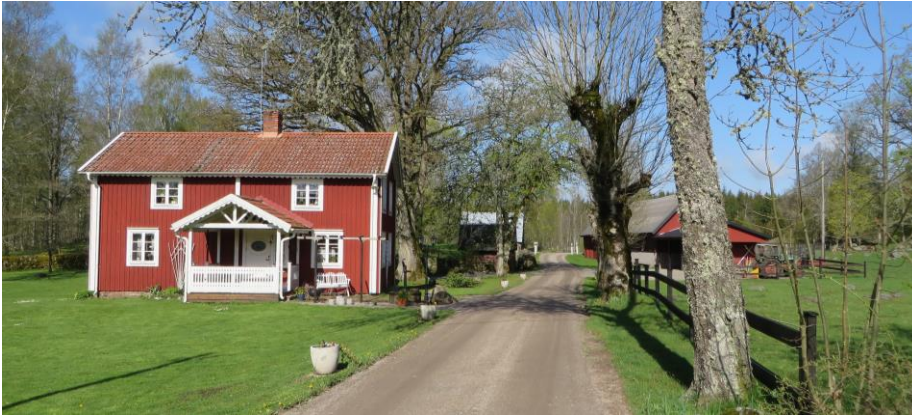
*Mangårdsbyggnaden är ett äldre moderniserat om- och tillbyggt timmerhus (Djuramåla 1:4). Grusvägen följer den gamla vägsträckningen och förstärks med hamlade träd. Även gårdens ekonomibyggnader är orienterade utmed vägen.*

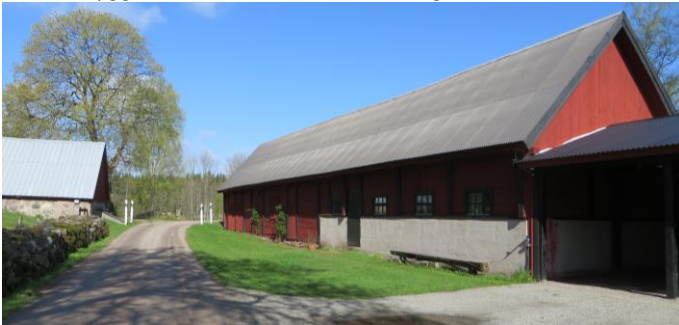
*Ladugården är delvis byggd i traditionellt skiftesverk, troligen uppförd ca 1850 (Djuramåla 1:4).*

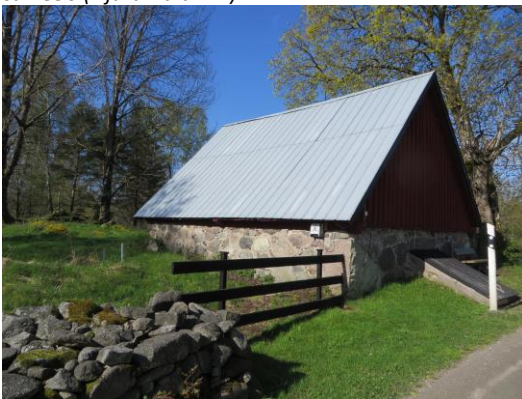
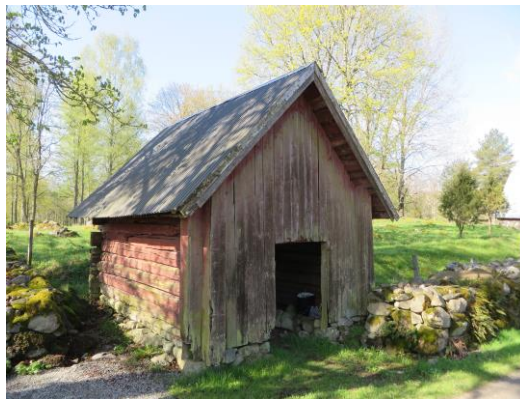
*En större stenkällare med träöverbyggnad samt en timrad äldre bod finns också på gården (Djuramåla 1:4).*

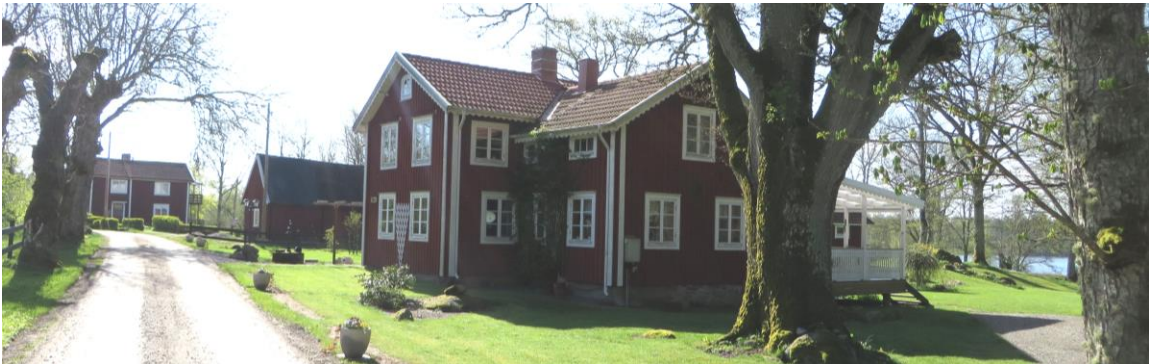
*Gården 1:4 mot öster och 1:5 i fonden.*

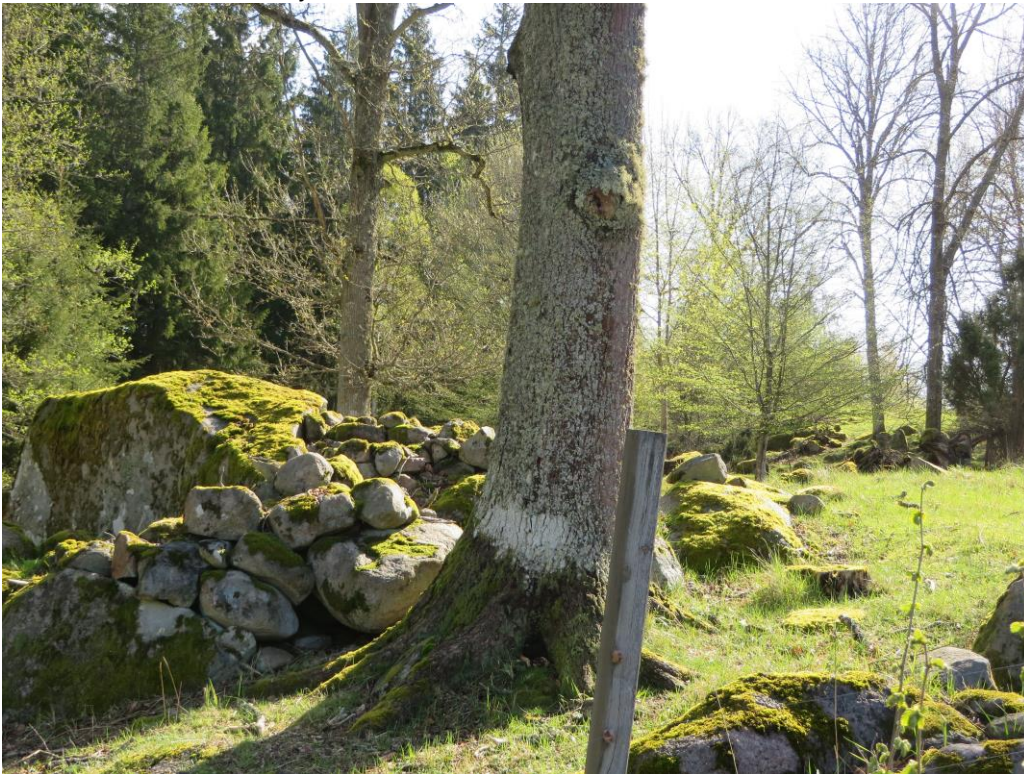
*Gammal ängsmark används än idag som bete och hålls därför öppna. Ålderdomligt och vackert odlingslandskap med många odlingsrösen (Djuramåla 1:4).*

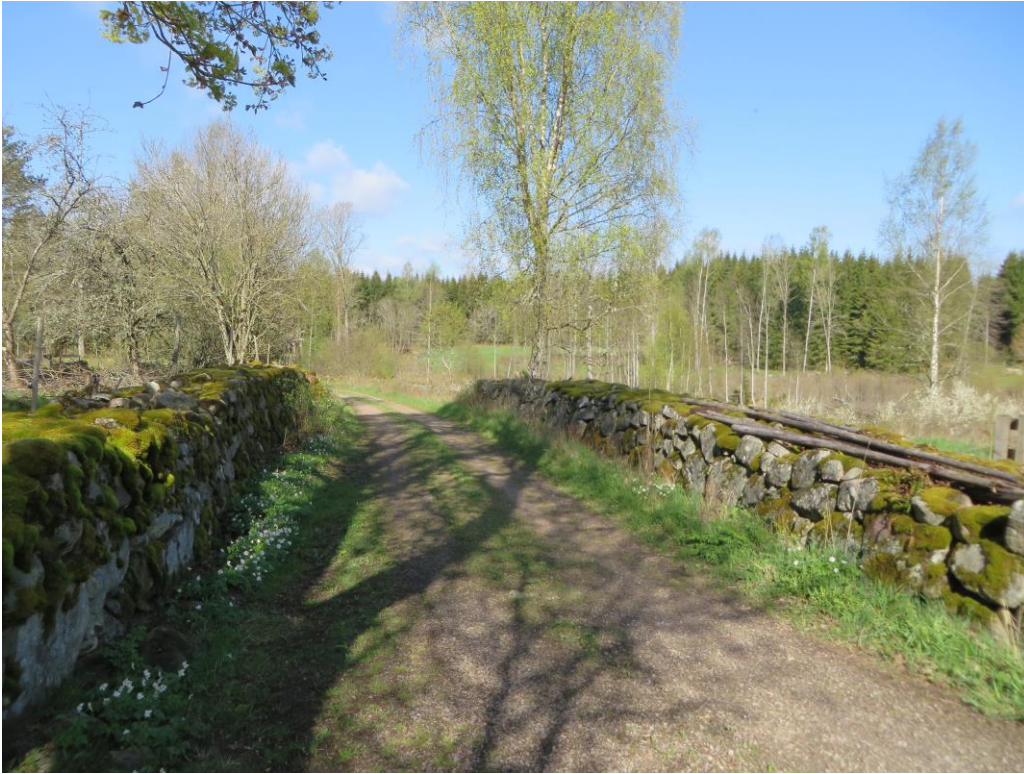
*Den gamla kyrkvägen västerut (se karta ovan från 1836) fungerade också som fägata, med dubbla stenmurar. Vägen fanns redan vid mitten av 1600-talet (se karta) (Djuramåla 1:4).*

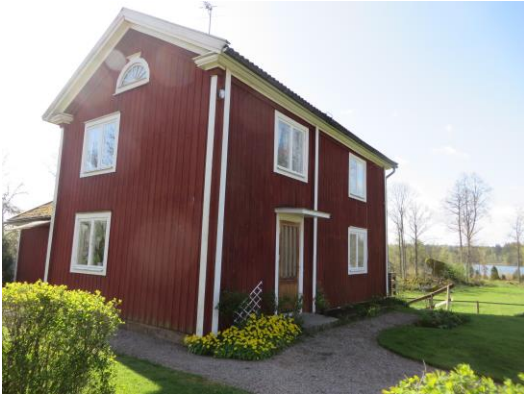
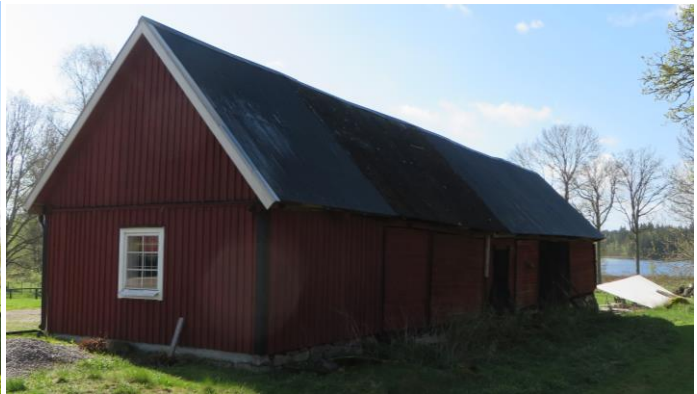
*En mangårdsbyggnad av typen tvåvånings enkelstuga. Den har tydliga spår av efterkrigsrenovering, men har ändå kvar stora delar av äldre karaktär (ca 1825). Närheten till sjön syns. (Djuramåla 1:5). Ladugården som hör till gården är viktig för förståelsen och upplevelsen, och har också ett högt miljöskapande värde.*

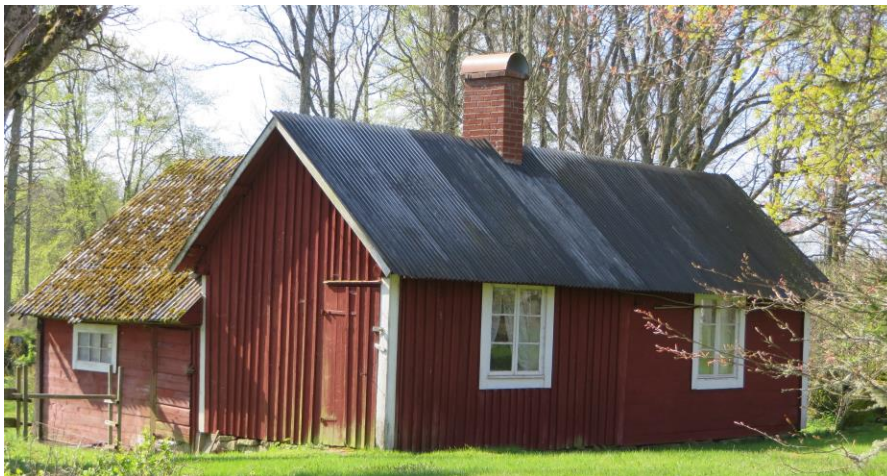
*En liten snickeriverkstad vittnar om verksamhet som funnits på gården. Den är kulturhistoriskt mycket viktig eftersom den bidrar till förståelsen av levnadsvillkoren förr. Skogen som resurs är också en kulturhistorisk profil för Emmaboda kommun (Djuramåla 1:5).*

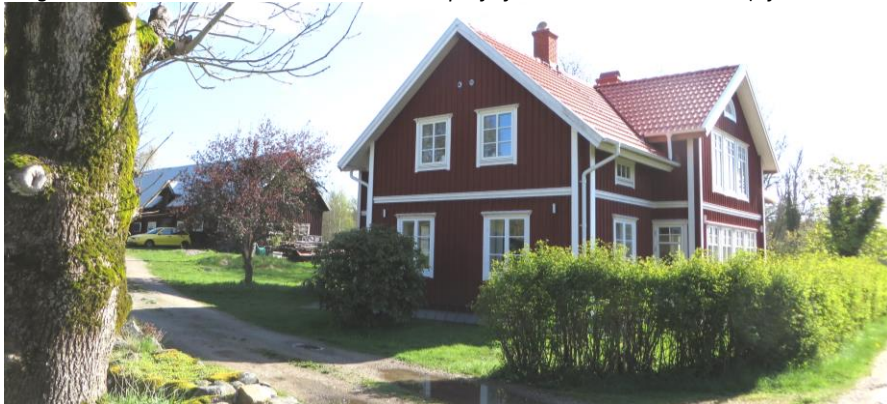
*Gården Djuramåla 1:3 ligger på gammalt läge. Kartan från 1836 visar att det låg ett bostadshus på exakt denna plats. Idag ett modernt hus vad gäller form, material, detaljer och karaktär.*

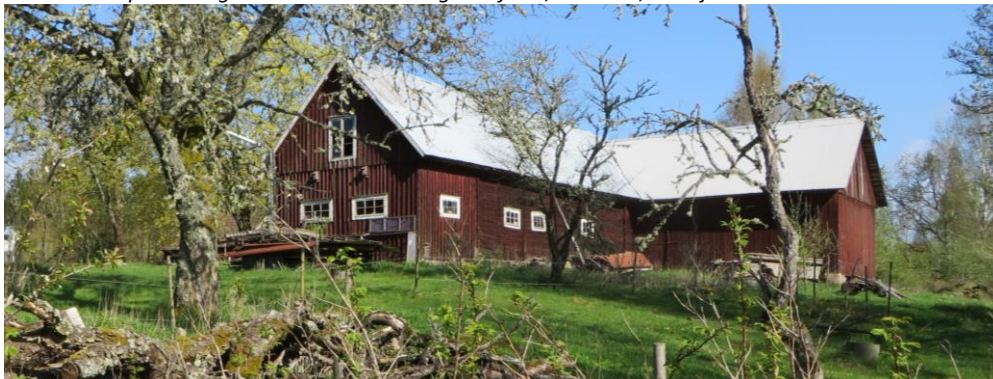
*Ladugården som hör till gården Djuramåla 1:3 är en traditionell välbevarad ladugård i skiftesverk, enligt uppgift<sup>8</sup> uppförd kring 1865.*

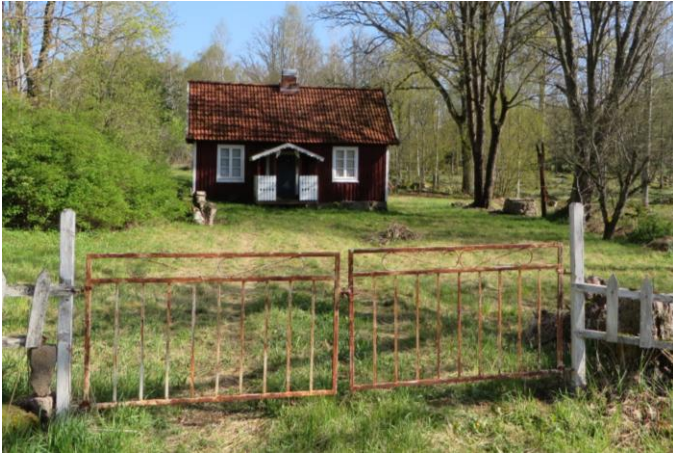
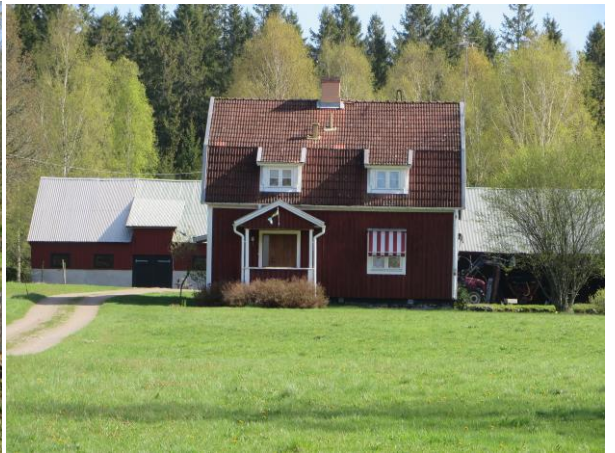
Centralt i byn ligger ett torpställe, Linas. Här verkade hennes son Oskar som skomakare (Djoramåla 1:6). Till höger den gård i byn som tydligt har skiftats ut från gamla byläget (Djoramåla 1:2).

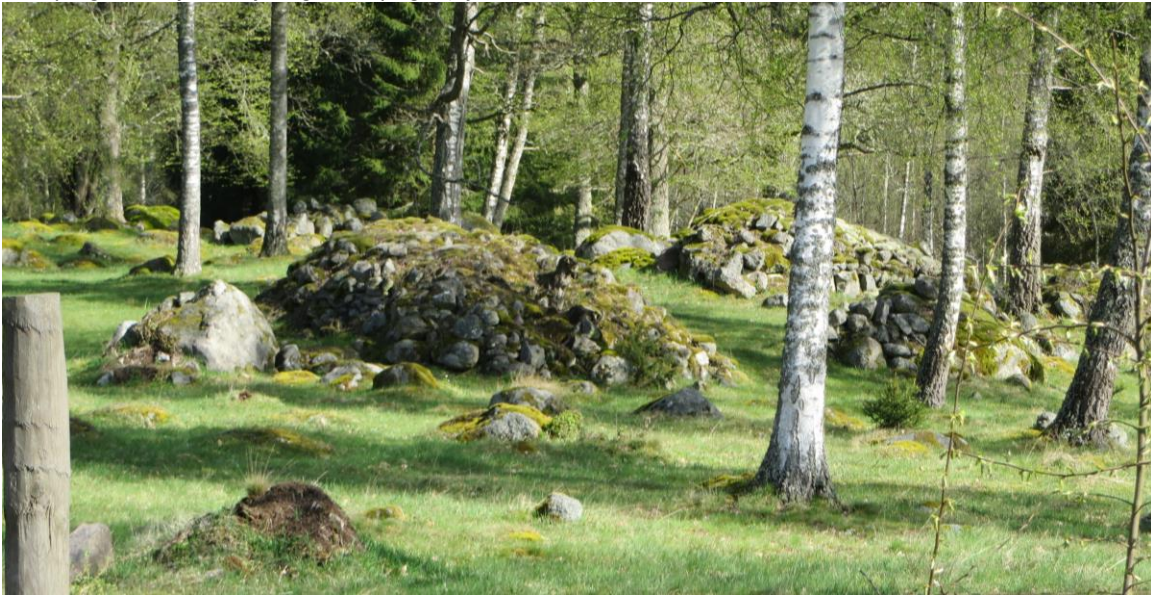
Odlingslandskap med odlingsrösen på gamla åkrar vid gården Djoramåla 1:2.

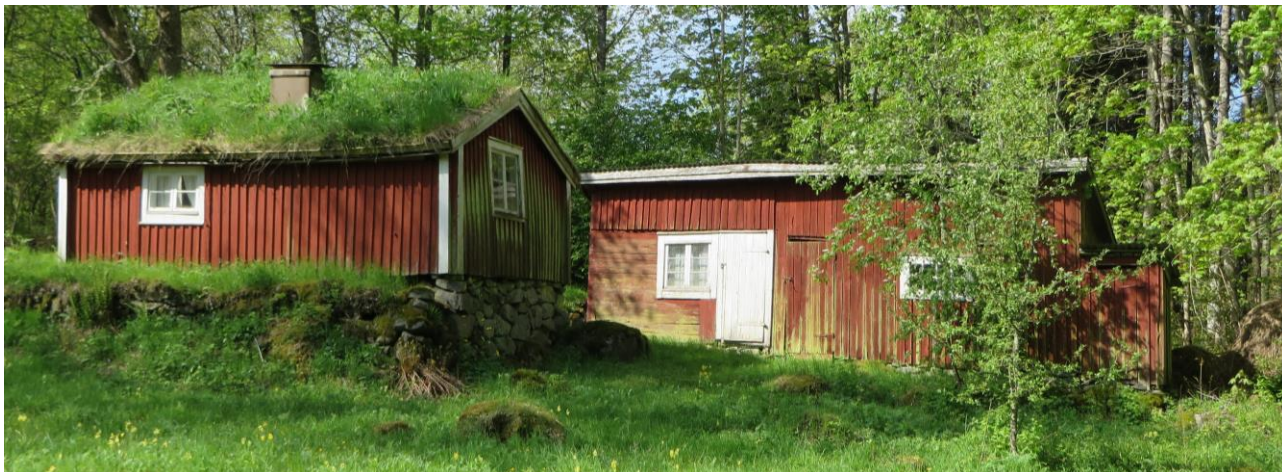
*Båtsmanstorpet Djuramålastugan och den gamla ladugården ligger långt ifrån Djuramåla by. Stugan är flyttad hit på 1970-talet och ägs av Vissefjärda hembygdsförening. Stugan har placerats på en äldre (större) stengrund efter ett äldre torp på samma plats.*

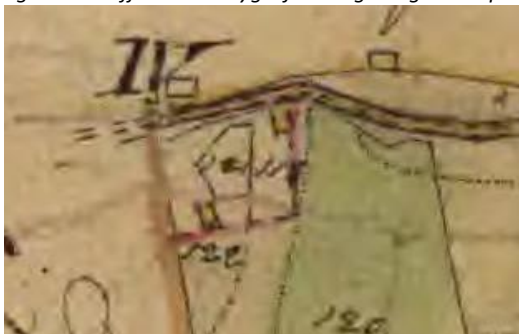
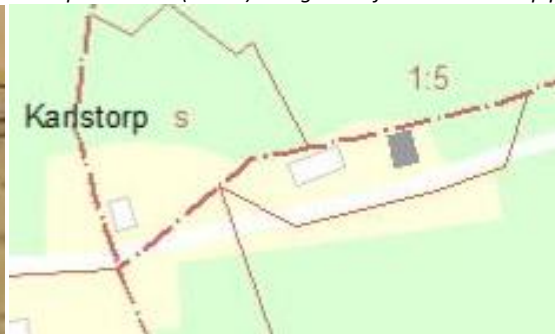
*Utmed byvägen sydväst om Bredasjö, vid Brännmossen, ligger idag tre torpställen samlade, alla tre tillhörande olika byar; Djuramålastugan inom Djuramåla by, Karlstorp på Flädingstorps utmark och "Fredlunds" ställe på Bredasjö. Kartor från 1836 och 2015. Det vita sträcket är dagens väg, de röda fastighetsgränser och bygränser.*

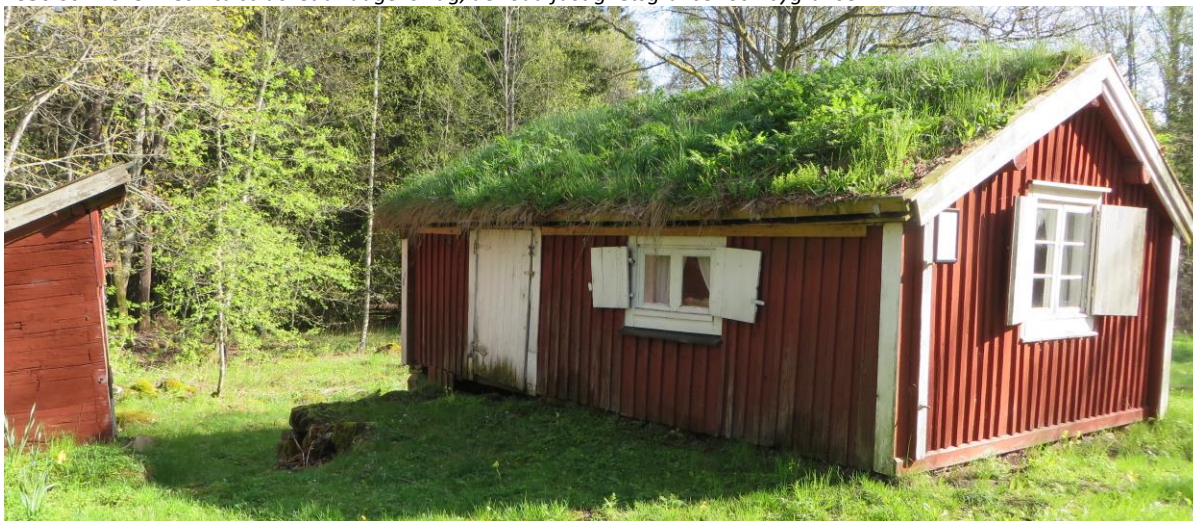
*Även om torpet genomgått flera stora renoveringar och majoriteten av ytor och detaljer exteriört har bytts ut mot nya, så har stugan en ålderdomlig karaktär och ett stort pedagogiskt värde.*
