Kulturmiljöprogram Emmaboda kommun  
Eremitemåla

## EREMITEMÅLA

### Klass 2

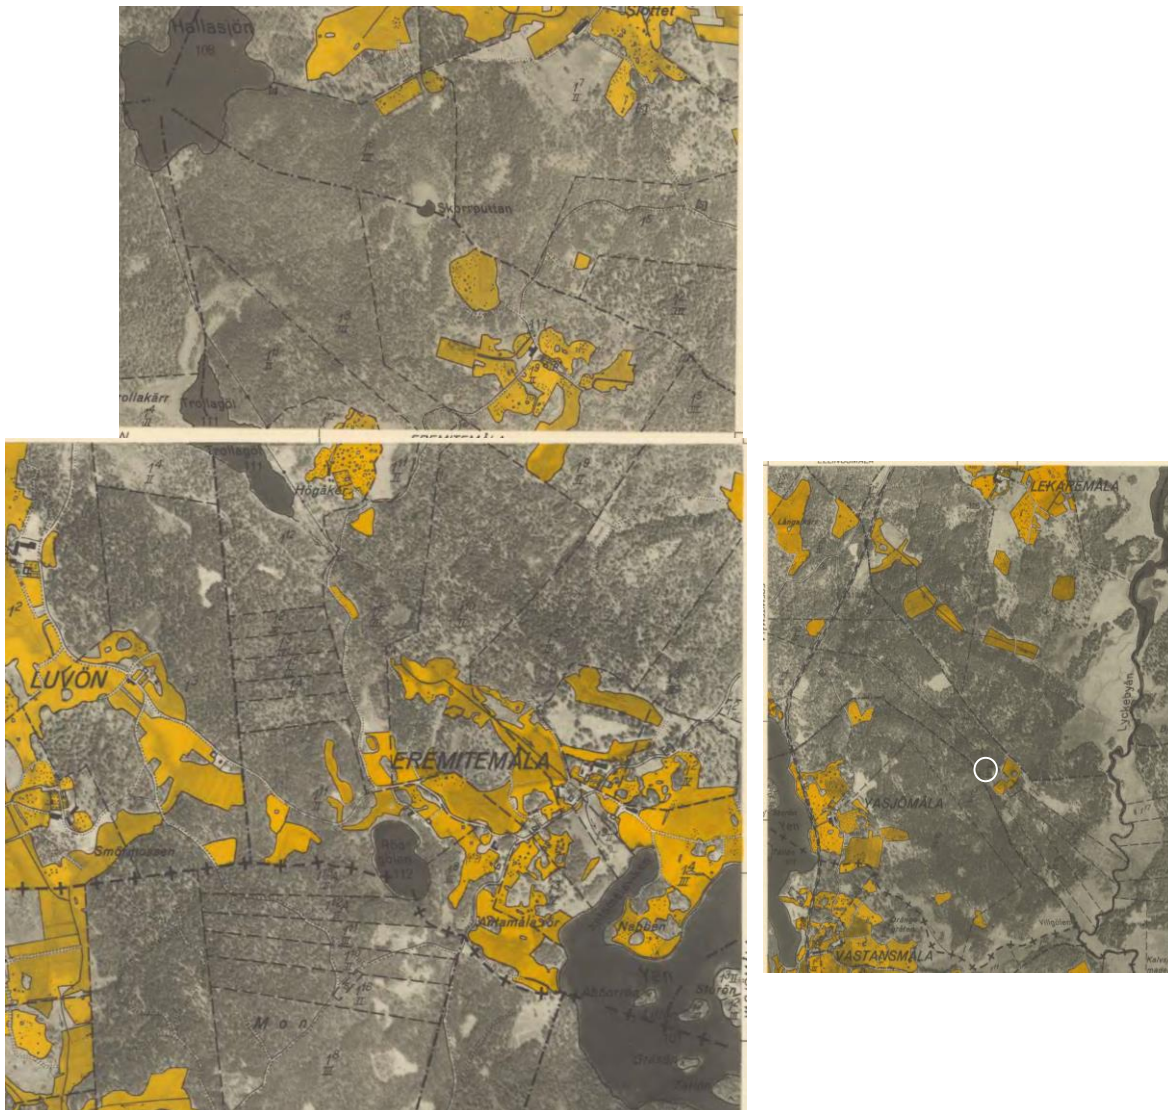
På kartan från ca 1940 syns byns läge i förhållande till järnvägen, till den gamla riksgränsen i söder och korridoren ut till Lyckebyån i öster, med de fem indelade ägoskiftena, och ett madhus (inringat).

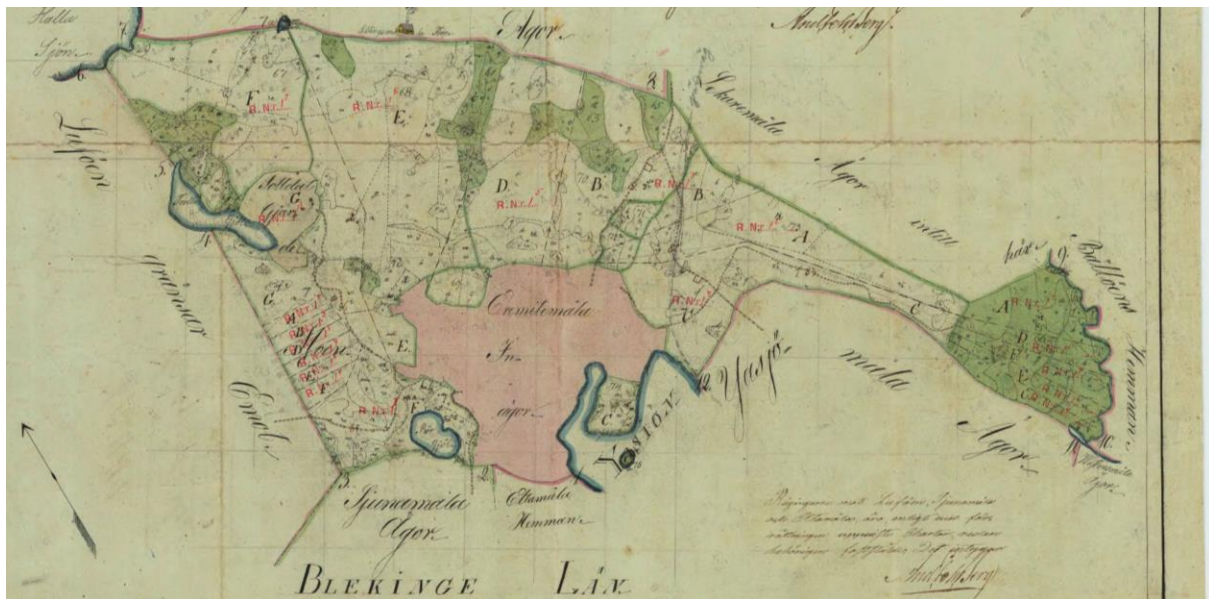
Enskifteskarta 1826. Korridoren ut till ägoskiften utmed Lyckebyån i öster finns nu (Rosa markering är inägomarken som redovisas för sig på egen karta).

Ett ovanligt karaktärsdrag är att bygränsen åt öster har gjorts som en smal korridor från bykärnan, för att kunna nå ner till Lyckebyån. Vid ån vidgar sig gränsen för att bilda fem skiften, så att alla gårdar i byn hade varsitt skifte utmed ån. Detta visar hur viktiga slättermarkerna var för byarnas ekonomi under bondesamhället. Samma indelning som idag fanns i alla fall 1826, enligt enskifteskartan. Andra skiften som de olika gårdarna har är söderut mot sjön Yen. Flera gölar finns också inom byn, bland annat Rösgölen och Trollagöl. Båda knyter an till röset Antamåla rör. Flera kända fornfynd i byn tyder på att byn har lång kontinuitet. Bland annat har man hittat en skafthålsyxa och en trindyxa<sup>3</sup>, vilken tyder på aktiviteter här redan under stenåldern. Yxorna förvaras i Vissefjärda kyrkstallar.

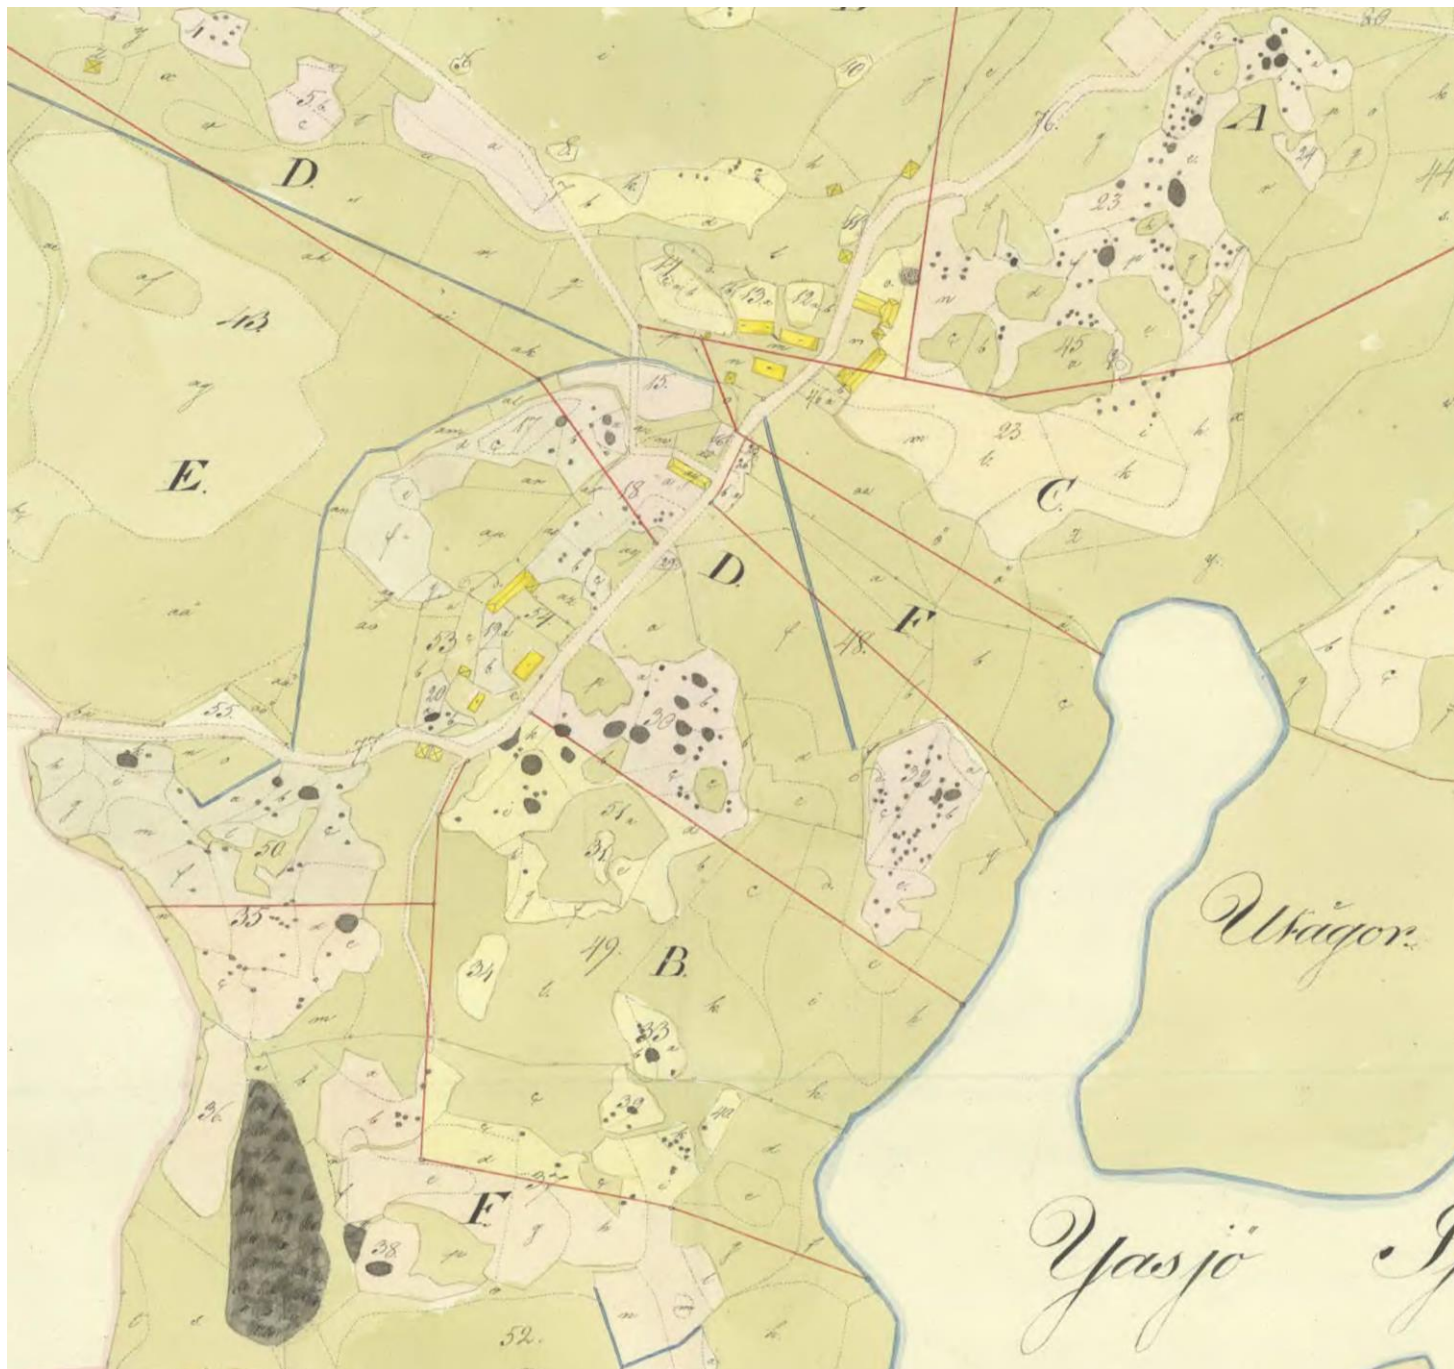
Vid en jämförelse mellan denna karta från 1826 och dagens kartbild syns att de tre gårdarna ligger kvar i samma lägen, och att en utskiftad gård tillkommit sydost därom. Vägen är också kvar i samma sträckning. Antamåla rör syns som ett stort grått röse nere i bilden. Det har sannolikt alltid påverkat byn.

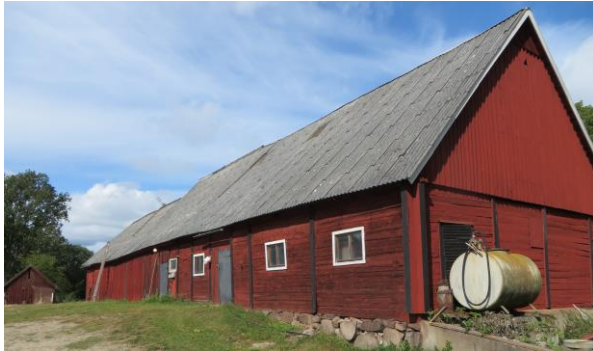
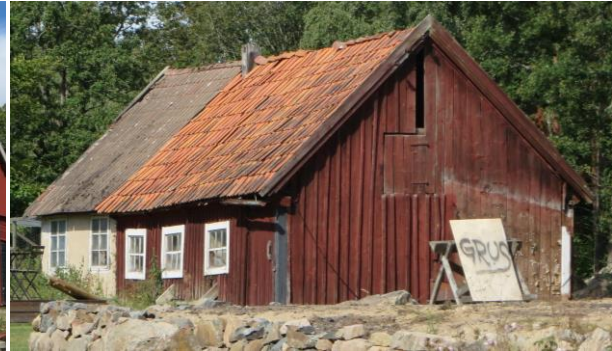
*Traditionell ladugård i skiftesverk, med spetsig takvingel från halmtakstraditionen (Eremitemåla 1:24).*

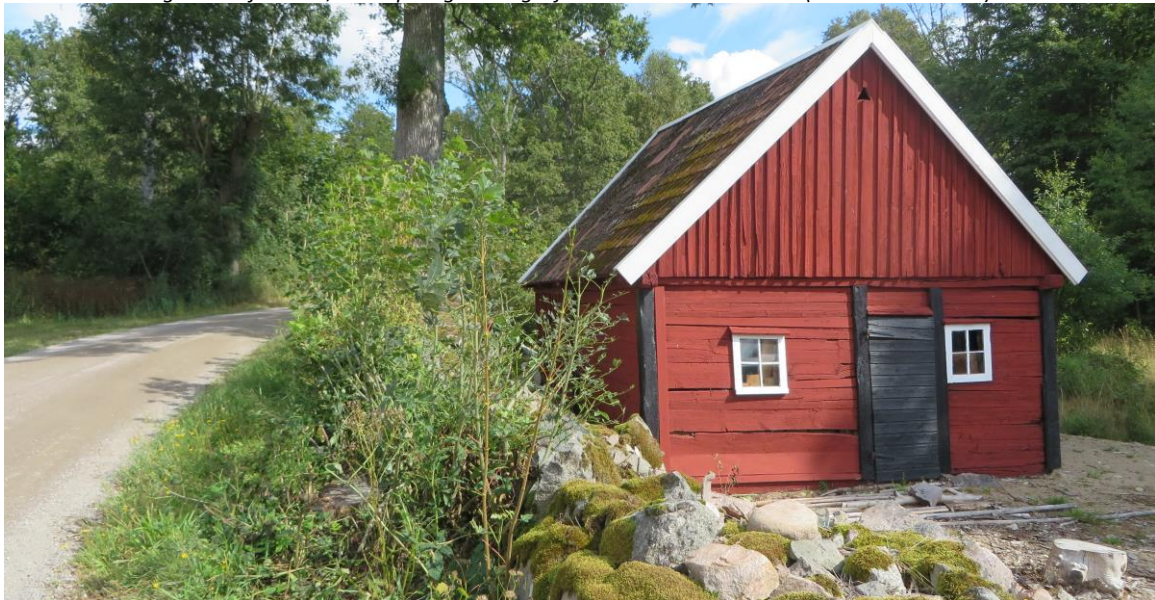
*Gården har flera traditionella ekonomibyggnader, t.ex. detta f.d. brygghus/hönshus (Eremitemåla 1:24).*

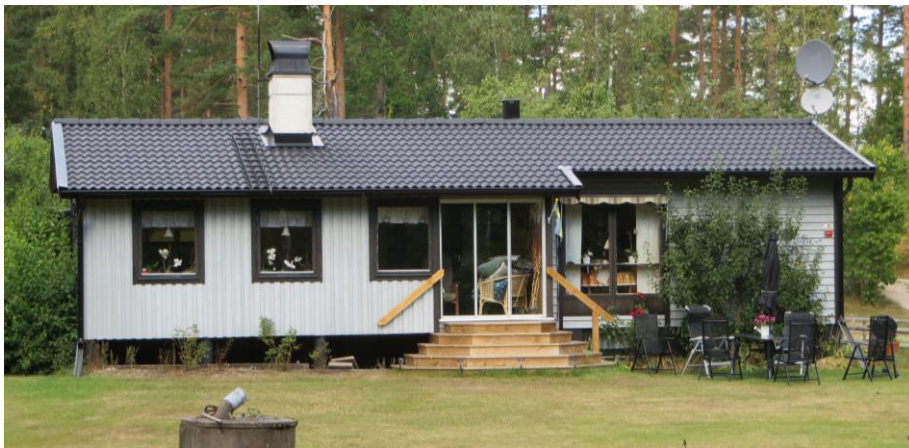
*På fastigheten Eremitemåla 1:10 ligger förutom den äldre gården också denna villa från 1970-talet, på en plats där bysmedjan ska ha legat.*

<sup>4</sup> Där denna ligger ska en smedja ha legat tidigare, enligt nuvarande ägare (flera generationer i byn).

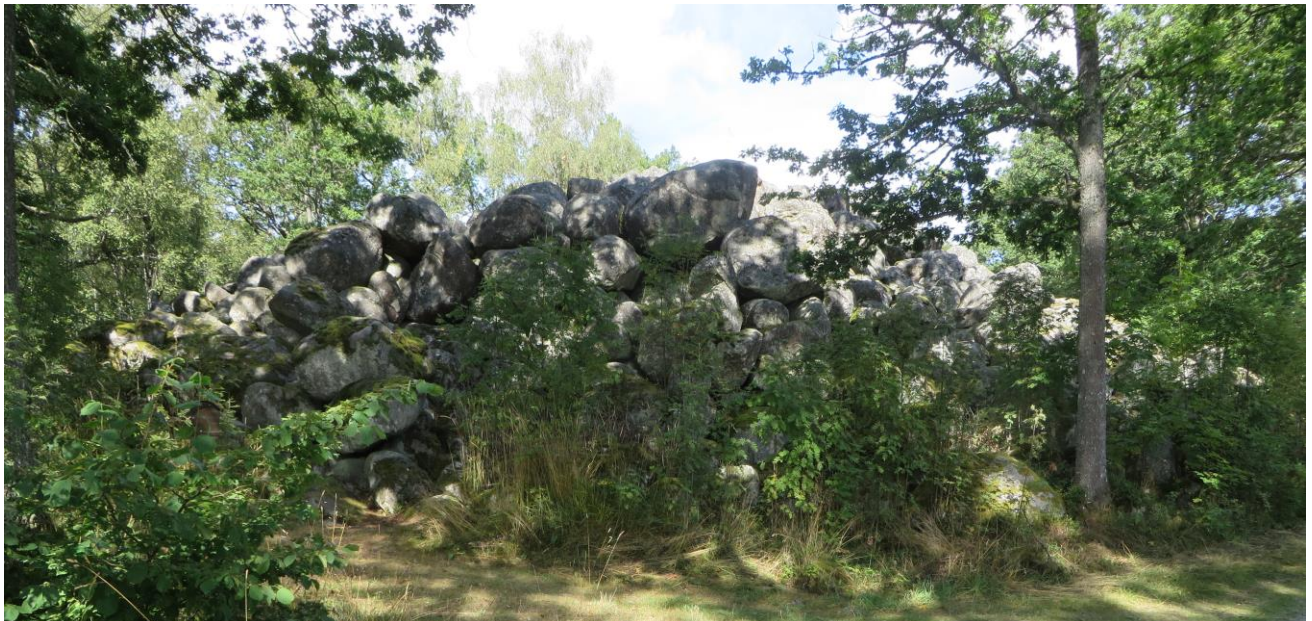
*Antamåla rör är 11 meter högt och 50 x 150 meter till ytan. Det är inte konstigt att det påverkat byns karaktär och att det finns flera sägner om platsen.*

<sup>1</sup> Naturbildning med namn och tradition, 150x50 m (NNÖ-SSV) och 11m h, bestående av 0,5-3 m st stenar, vanligen 1-1,5 m st. Stenarna är av granit, rundade. Skyddat som naturminne sedan 1973. En jättegumma från Blekinge skulle förrinta Vissefjärda kyrka och tog förklädet fullt med sten och begav sig ditåt. När hon kommit över gränsen började kyrkklockorna klämta och hon tappade stenarna i förskräckelsen och sprang. RAÄ-nummer Vissefjärda 5:1.
