Kulturmiljöprogram Emmaboda kommun  
**Flädingstorp**

## FLÄDINGSTORP

### Klass 3

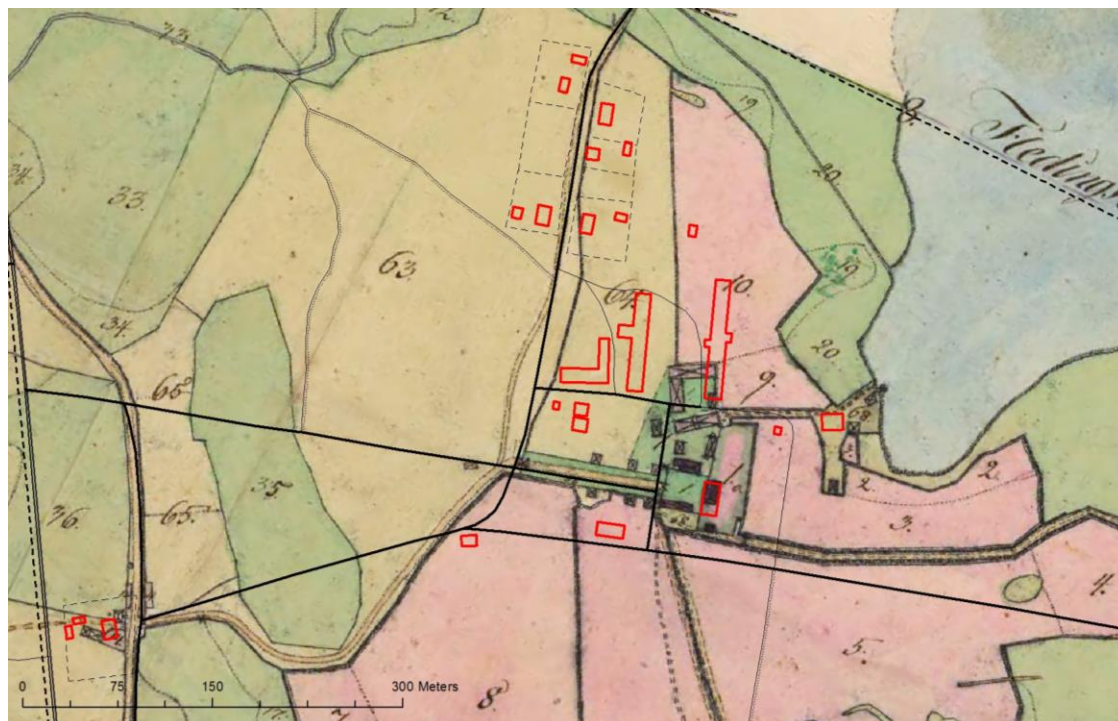
Utsnitt av 1810 års karta över Flädingstorps säteri. Dagens vägar är inlagda som svarta streck och dagens byggnader med röda markeringar. Samtliga vägar som angör gårdsmiljön har rätats ut och infartsvägen från väster har tillkommit. Den gamla vägsträckningens krök sydväst om gården kan ännu anas i landskapet. Gårdens bebyggelse har spridit ut sig och det är idag endast huvudbyggnaden som har ett äldre byggnadsläge. Karta lantmäteriet, bearbetad av Veronica Olofsson, Kalmar läns museum.

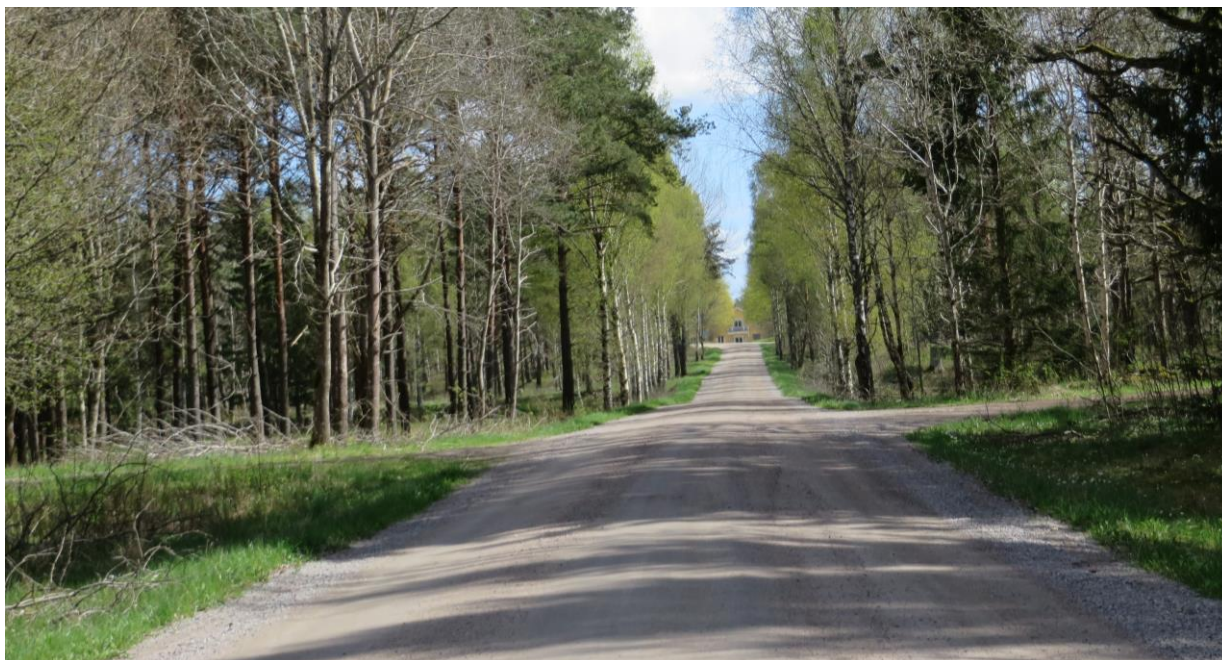
*Den raka infartsvägen till gården Flädingstorp från väg 28 har troligen tillkommit under 1900-talets första hälft. Vägen som ses korsa infarten är landsvägens gamla sträckning.*

Den raka uppfartsvägen till Flädingstorps gård är anlagd under tidigt 1900-tal (finns med på 1940-talets karta) och leder fram till gårdsmiljön som omges av ett öppet landskap. Den äldre vägsträckningen finns också kvar, dock i något utträtat utförande, och fortsätter vidare norrut mot Stolpabäck. Det rätvinkliga vägnätet bör hänga samman med det sena 1800-talets omdaning. Gårdens byggnader ligger på samma plats som under tidigt 1800-tal (och 1600-tal), men bebyggelsen är idag mer utspridd än vad den var då. Av de byggnader som finns inritade på 1810 års karta finns endast ett sädesmagasin från 1700-talet bevarat, dock flyttat och tillbyggt. Den bebyggelse som finns på gården idag är uppförd under slutet av 1800-talet och början av 1900-talet. Den exteriört moderniserade huvudbyggnaden från 1880-talet är uppförd på samma plats där en äldre mangårdsbyggnad från 1600-talet stått. Huvudbyggnaden flankeras av sädesmagasinet. Tidigare fanns en byggnad med personalbostäder (statarbostad) som pendang till magasinet. På den stora gräsytan som kan sägas utgöra en mangårdsdel, finns även tre stenköllare.

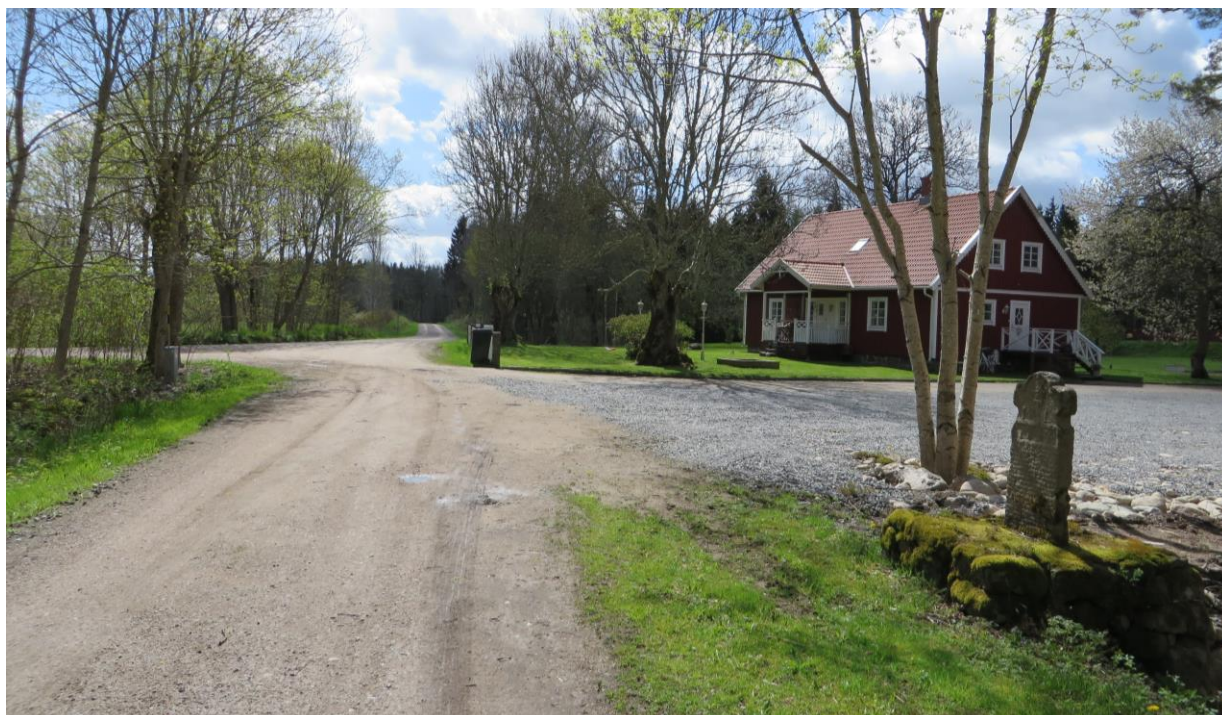
*Intill den gamla landsvägen, vid den gamla avfarten mot Flädingstorp, ligger ett bostadshus. Alldeles intill finns en bevarad milsten.*

Den gamla landsvägen mellan Karlskrona och Stockholm från 1680-talet, även kallad "Kungsvägen", passerar förbi alldeles väster om gården. Intill vägen finns en milsten (Raä Vissefjärda 45:1). Den nya väg 28 mot Emmaboda ligger som en parallell och skär rakt igenom landskapet. De övriga vägarnas sträckningar i området kan överlag återföras till 1810 års karta, men vägarna kring gårdsmiljön är dock utträtade och kan troligen hänföras till det sena 1800-talets omdaning av gården. Flera av vägarna närmast gården kantas av höga alléträd. Sydväst om gården kan vägbanken efter vägens tidigare sträckning ännu anas i landskapet. Här finns även en del av en stensatt å och en äldre stenvalvsbro bevarad.

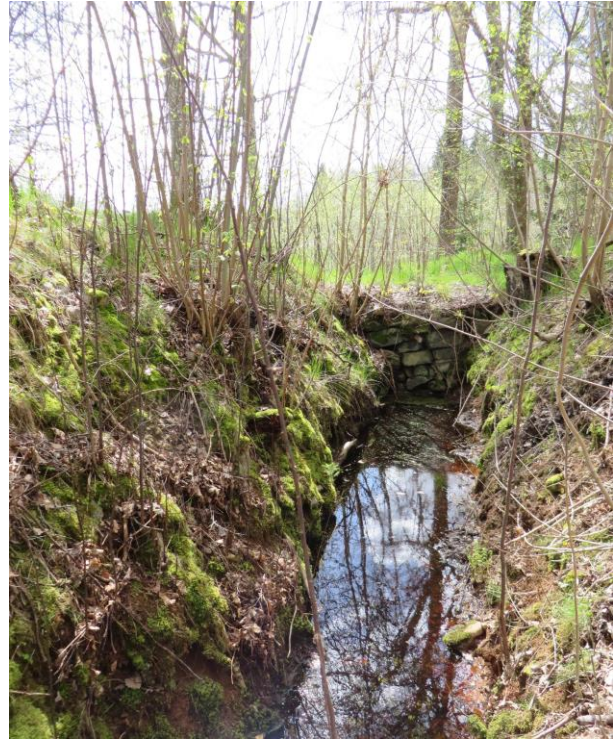
*Den södra infartsvägen mot Flädingstorp gjorde tidigare en krök. Vägens gamla sträckning kan ännu anas i landskapet genom en bevarad vägbank, en stenbro och ettstensatt dike.*

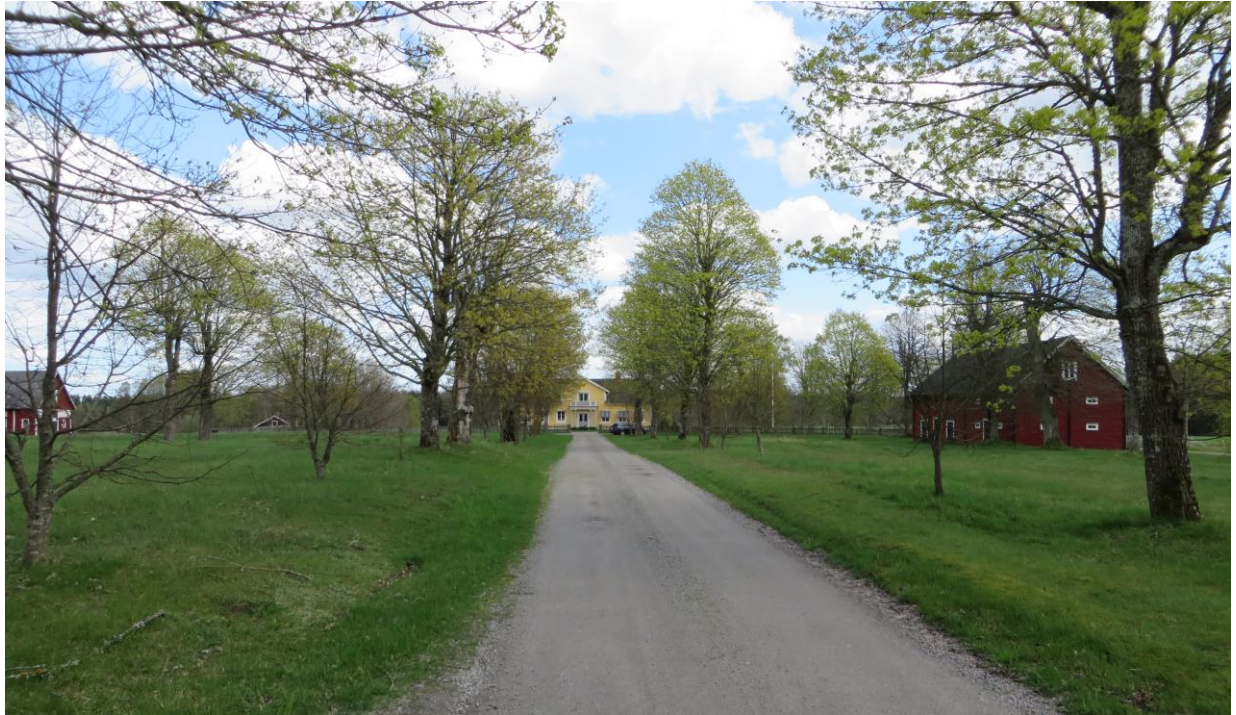
*Uppfarten till gårdens huvudbyggnad. Till höger ses sädesmagasinet. På gräsytan till vänster låg tidigare en byggnad med personalbostäder, som en pendang till sädesmagasinet.*

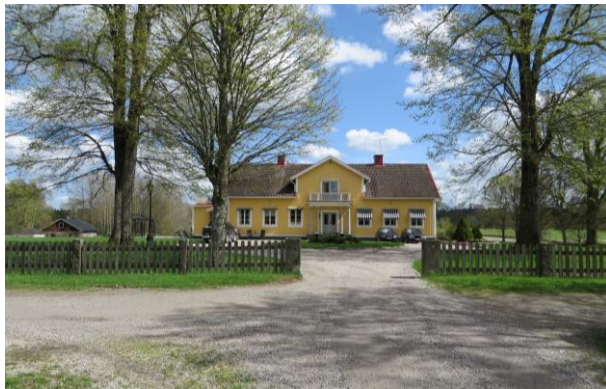
*Mangårdsbyggnaden hade då den uppfördes 1875 en storslagen glasveranda. Huset fick sitt nuvarande utförande i samband med en renovering på 1950-talet.*

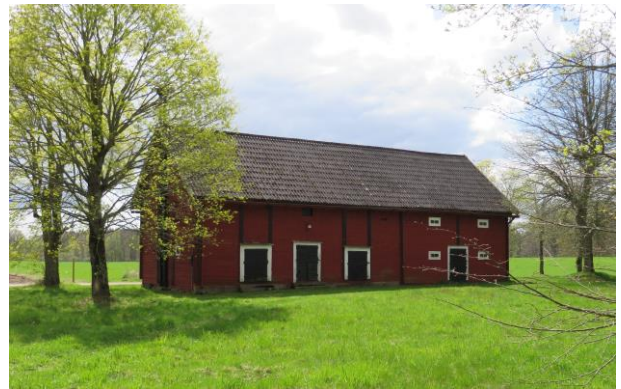
*Sädesmagasinet är åtminstone till delar från 1700-talet och utgör gårdens äldsta bevarade byggnad.*

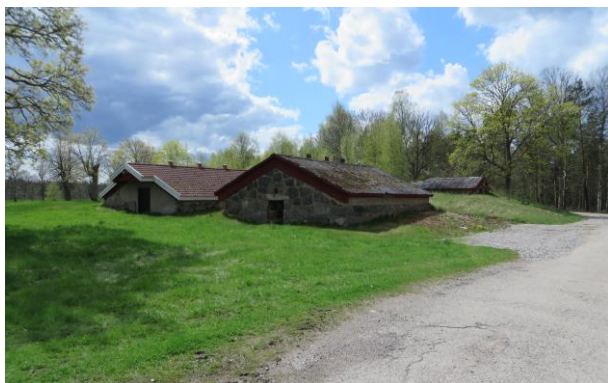
*Inom det som kan räknas som gårdens mangårdsdel ligger tre stenkällare i olika storlek.*

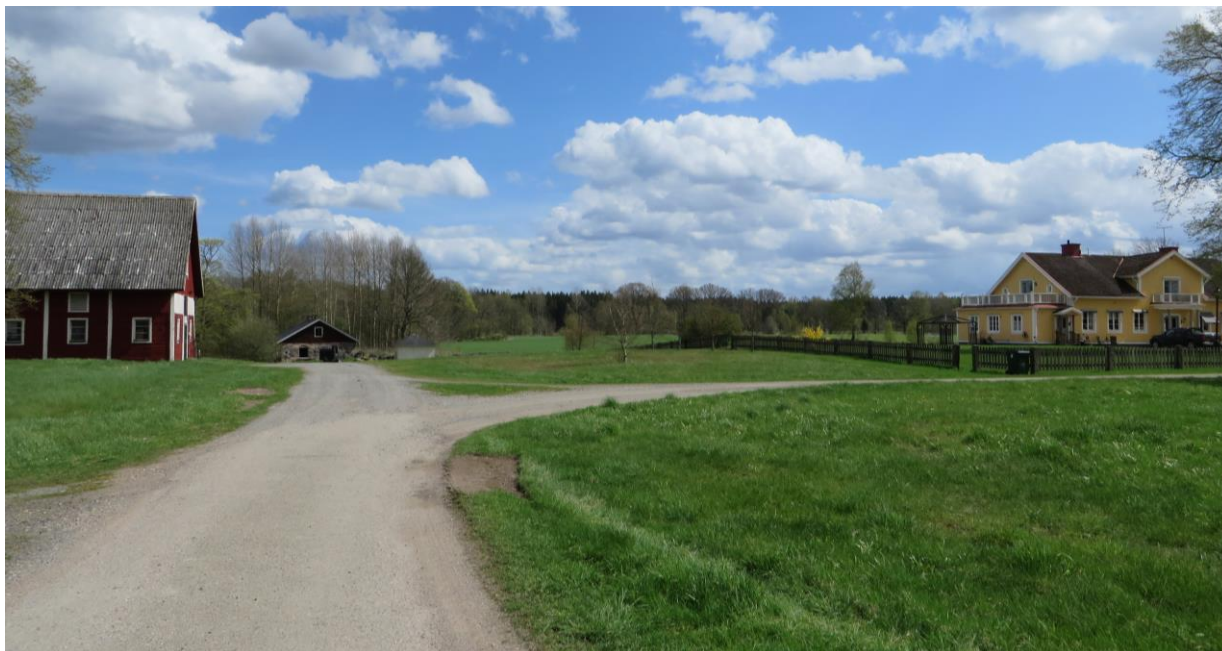
*Gårdens byggnader har en tydlig disposition, där mangårdsdelen är tydligt avskild från fägårdsdelen.*

Fågårdsdelen är tydligt avgränsad och ligger norr om mangården. Två trationellt utförda ladugårdsbyggnader (1905) är placerade parallellt intill en större gårdsplan. Ladugårdarna omges av flera andra mindre ekonomibyggnader. En ekonomibyggnad som utmärker sig särskilt är ett f.d. svinhus med väggar uppförda av sten. Flera ekonomibyggnader från det sena 1800-talets gårdsmiljö är idag rivna.

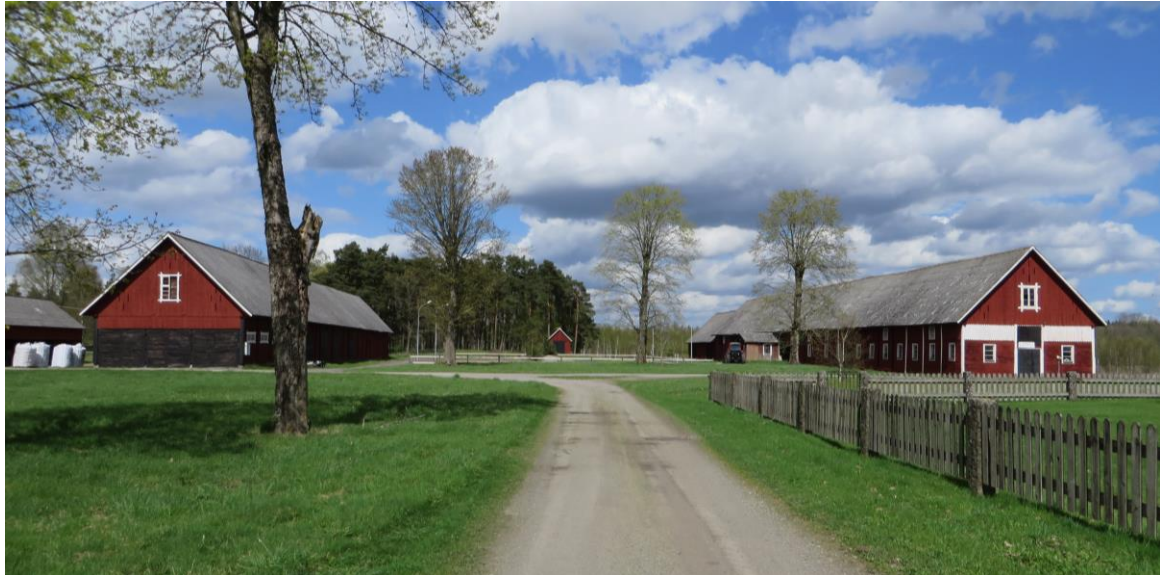
*De två långsträckta ekonomibyggnaderna (1905) är uppförda intill en större gårdsplan. Byggnaden till vänster inrymde ursprungligen stall och vagnsskjul, senare mobiliseringsförråd, och den högra byggnaden ladugård.*

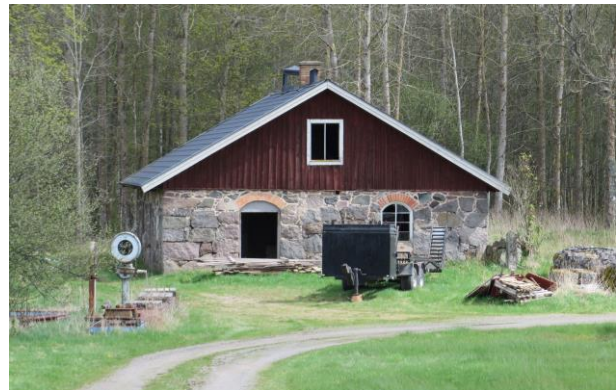
*Svinhuset är uppfört av sten.*

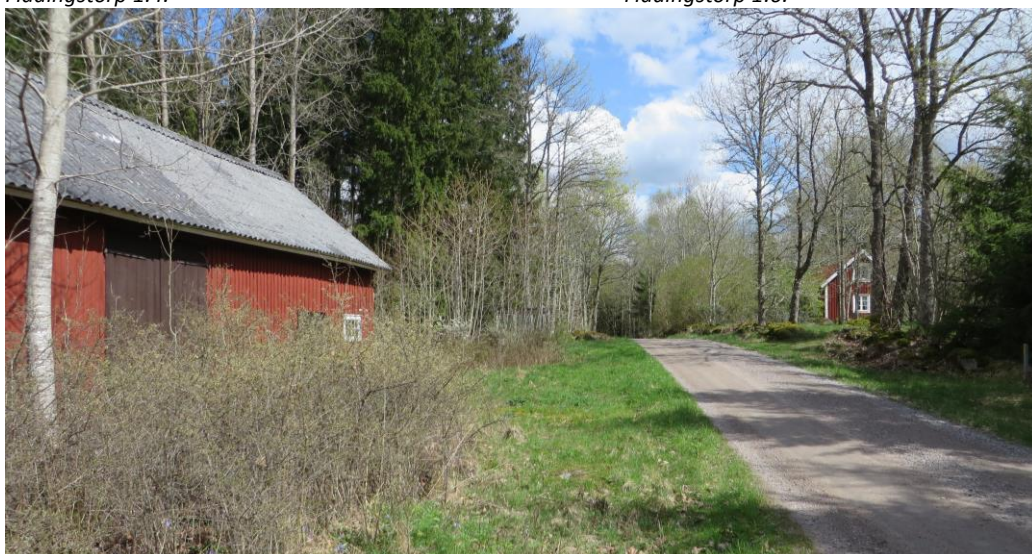
*Torpet "Karlstorp" ligger intill vägen mot Bredasjö och är den enda kvarvarande torpmiljön som hör till Flädingstorp. Inom torpmiljön finns en representativ uppsättning av byggnader. Förutom bostadshus (1875) finns en stenkällare, en bod och en ladugård (1935).*

Av de ursprungligen 18 torpen som fanns vid 1800-talets mitt finns idag endast ett torp kvar. ”Karlstorpet” (Flädingstorp 1:7) utmed vägen mot Bredasjö är det idag enda kvarvarande torpet och utgör en fint bevarad torpmiljö med bostadshus (1875), ladugård (1935), uthus och stenkällare. I skogarna kring gården finns en mängd husgrunder kvar efter de övriga torpen. Där byvägen möter gamla landsvägen, väster om gården, ligger idag ett boställe som på 1810 års karta kallas för ”Smedjetorpet”. Möjligen har det också utgjort ett torp under Flädingstorp längre tillbaka.

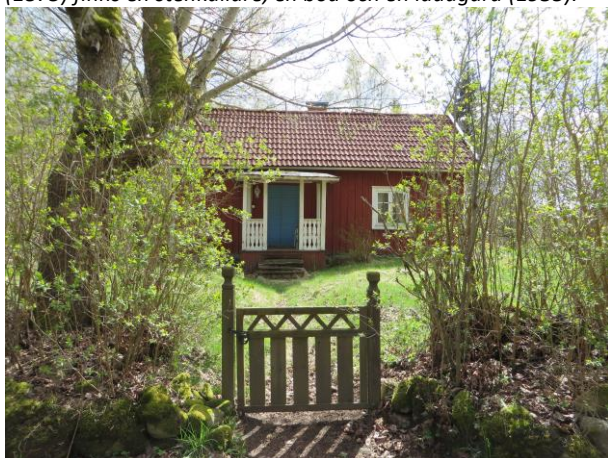
*Bostadshuset vid "Karlstorp" är uppfört 1875.*

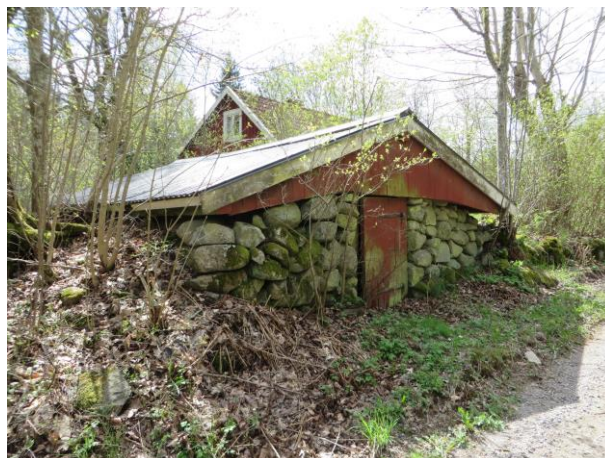
*Stenkällaren.*
