Kulturmiljöprogram Emmaboda kommun  
Parismåla

### **Huvudområdet Parismåla**

### Kärnområde Parismåla

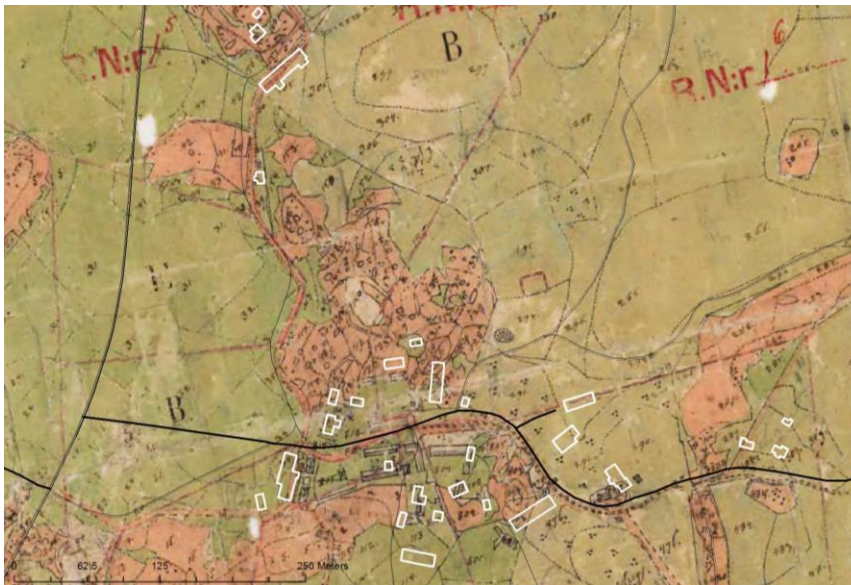
*Parismåla 1843, med dagens karta ovanpå, i form av vita byggnader och svarta vägar. Här syns tydligt att vägen idag har samma sträckning som 1843, men kompletterats med en väg i nordsydlig riktning väster om byn, samt en ny rak infartsväg från den.*

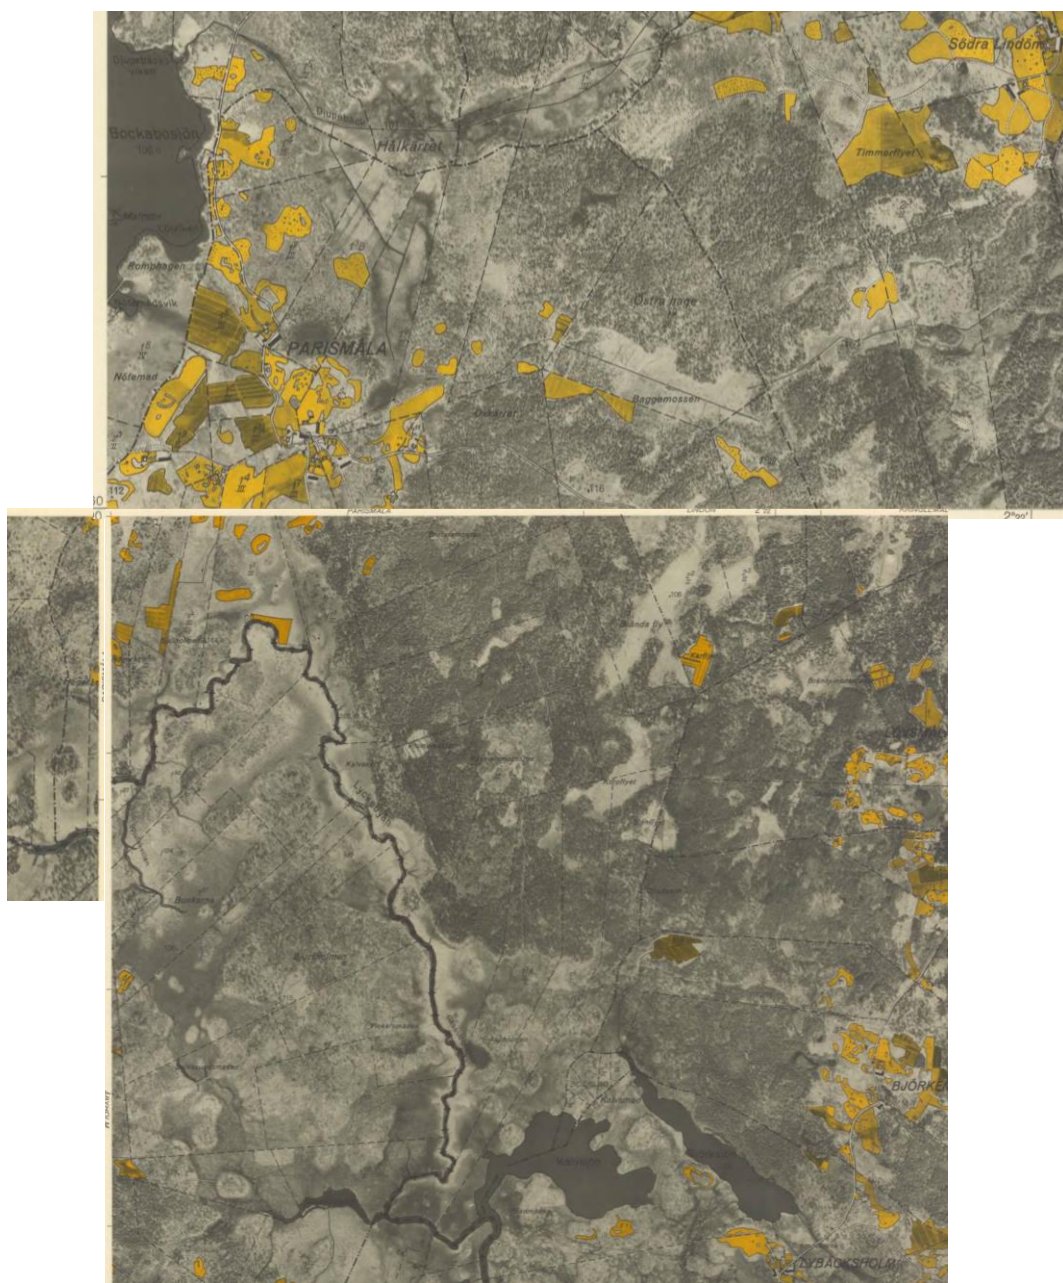
*På kartan från ca 1940 syns byns läge i förhållande till den gamla riksgränsen och Lyckebyån, samt till Södra Lindön. Kartan visar också de många mossodlingarna och slättermarker utmed Lyckebyån.*

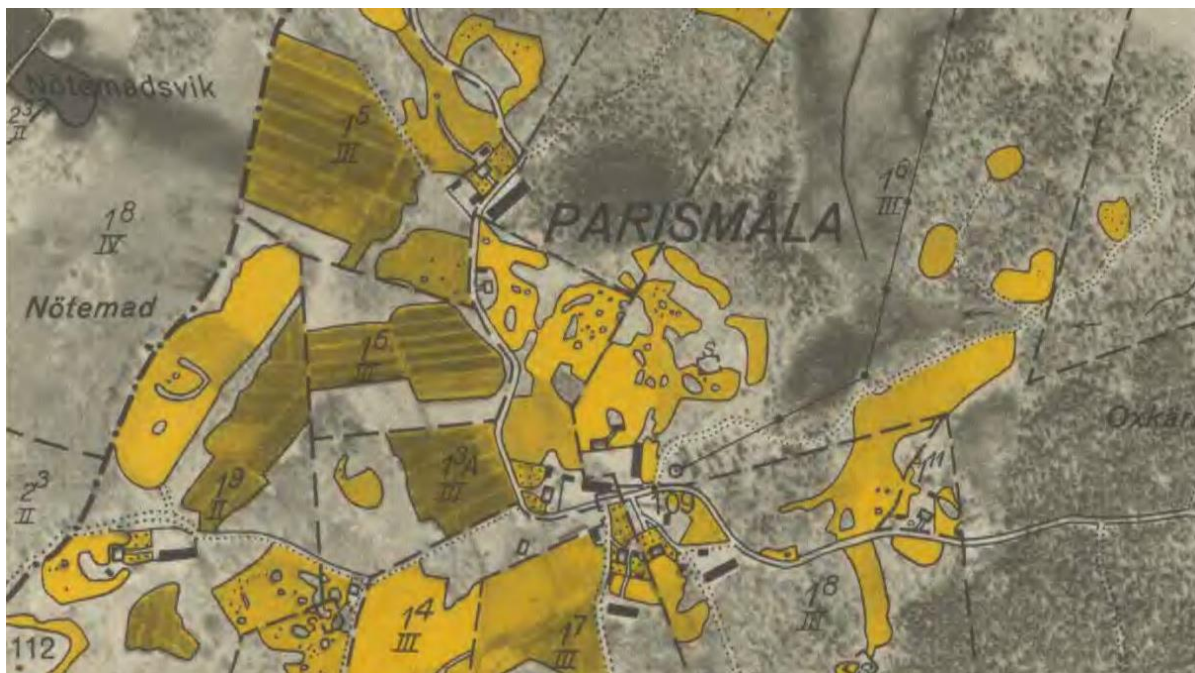
På kartan från ca 1940 syns det historiska bebyggelseläget och den gamla vägen.

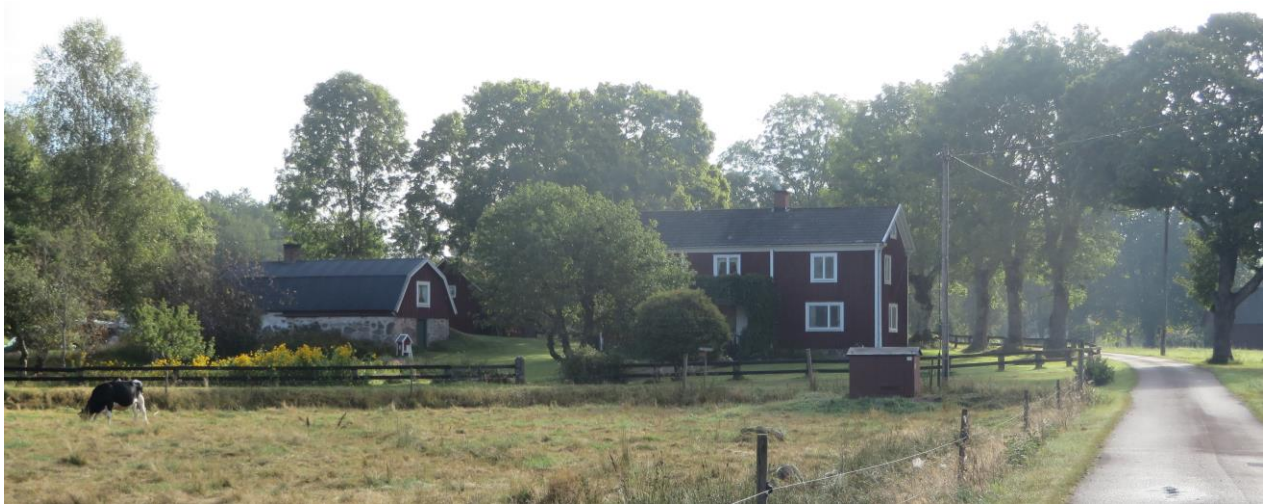
*Gården 2:1 har flera kulturhistoriskt intressanta ekonomibyggnader, bevarad trädgård och alléträd som är viktiga för karaktären. Gården har öppen karaktär, med ladugården på andra sidan vägen. Gården ligger i samma läge som på 1840-talet.*

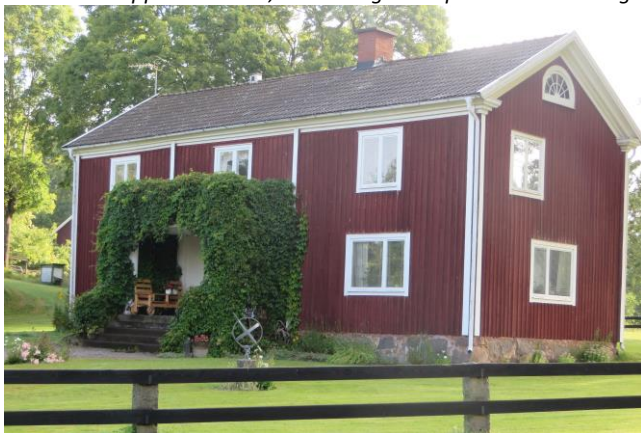
*Mangårdsbygganden (ca 1842) på 2:1 har formen och färgskalan av en traditionell småländsk parstuga. Vindsfönster äldre, övriga fönster bytta vid renovering på 1950-talet.*

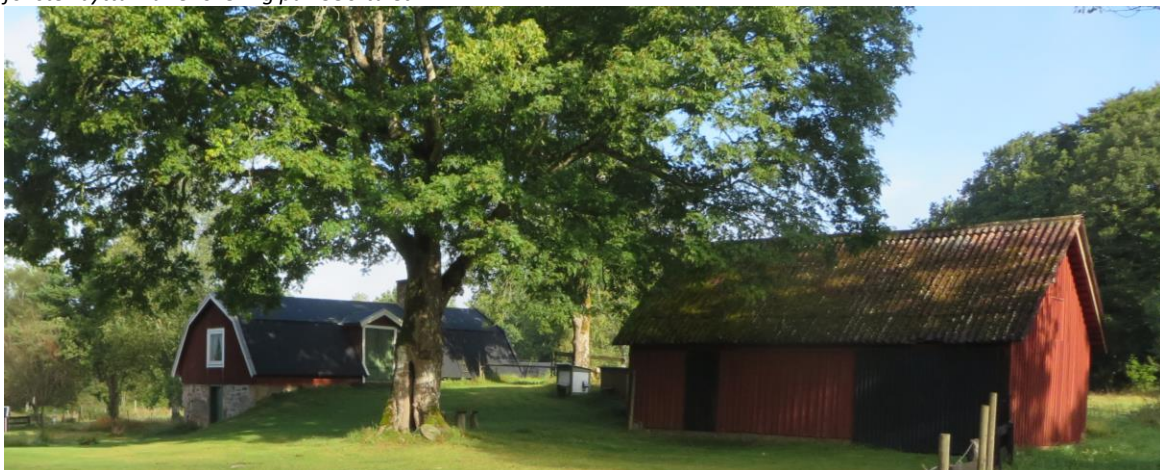
*Gården 2:1 har flera ekonomibyggnader.*

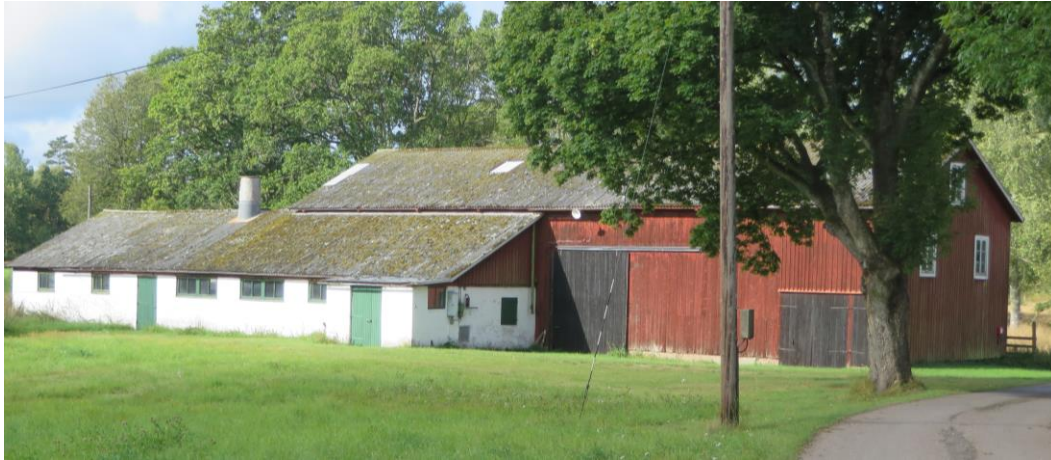
*Gårdens (2:1) mjölkrum, ladugård och loge.*

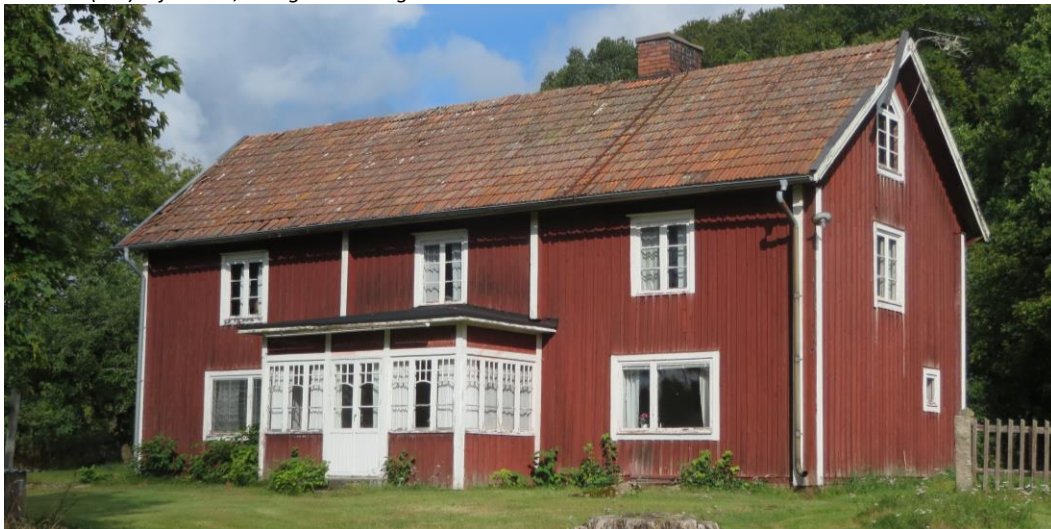
*Mangårdsbyggnaden (eventuellt anor från 1790) till denna gård (Parismåla 1:19) är en av de mest ålderdomliga i byn. Man kan dock tydligt se att huset byggts om en gång ca 1950, vilket är mycket vanligt. Vissa fönster och skorsten har då bytts.*

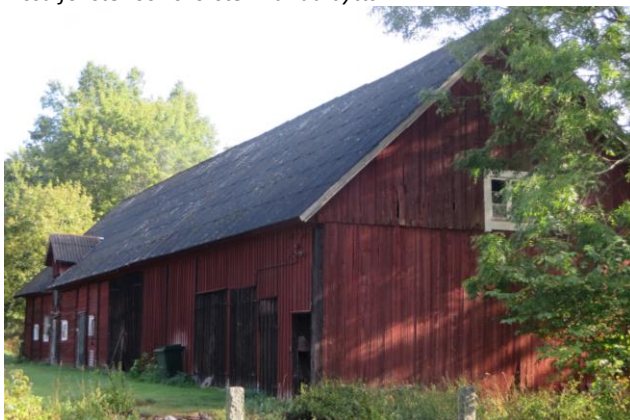
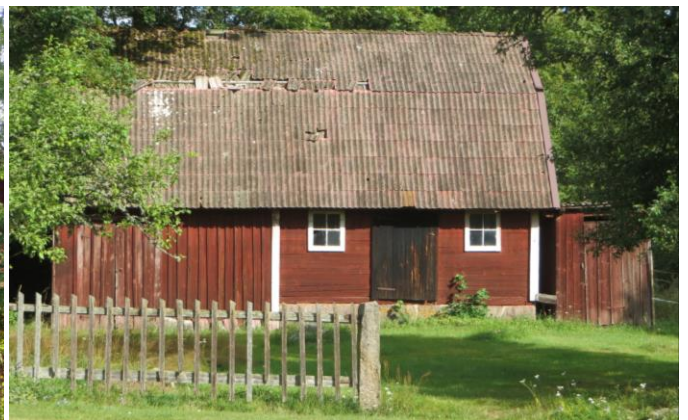
*Den välbevarade ladugården (1928) i traditionellt skiftesverk bidrar till upplevelse och förståelse. Den har i sig ett kulturhistoriskt värde (Parismåla 1:19). Gården har också ett äldre uthus och utedass.*

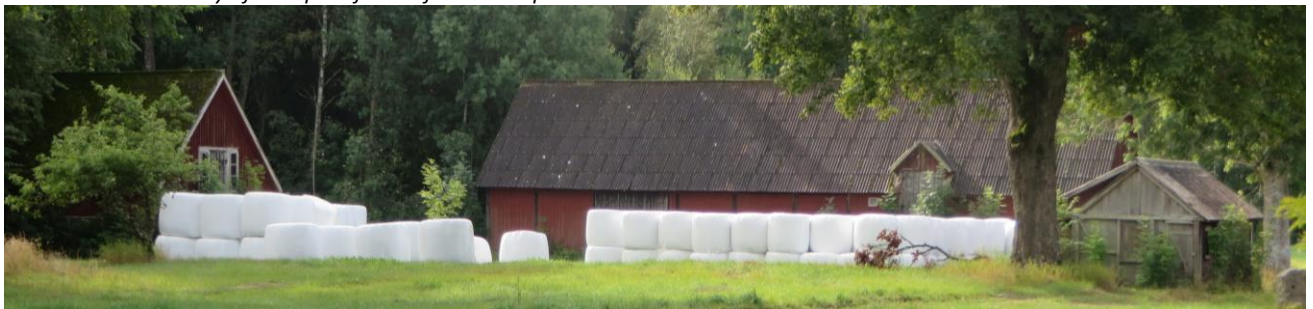
*En av gårdarna i byn (Parismåla 1:7) saknar idag mangårdsbyggnad, men har kvar traditionell ladugård och flera uthus.*

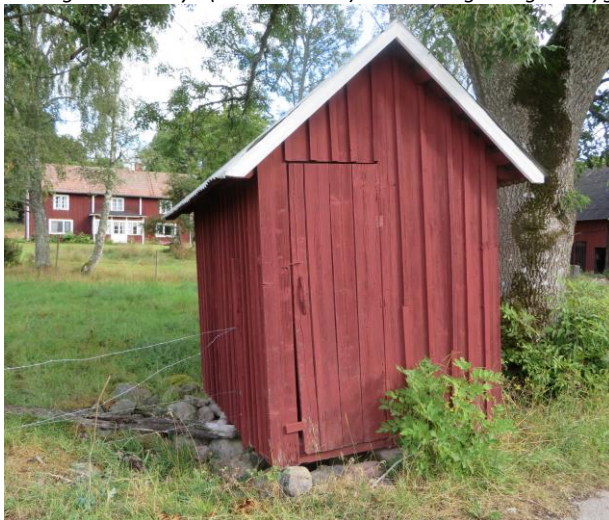
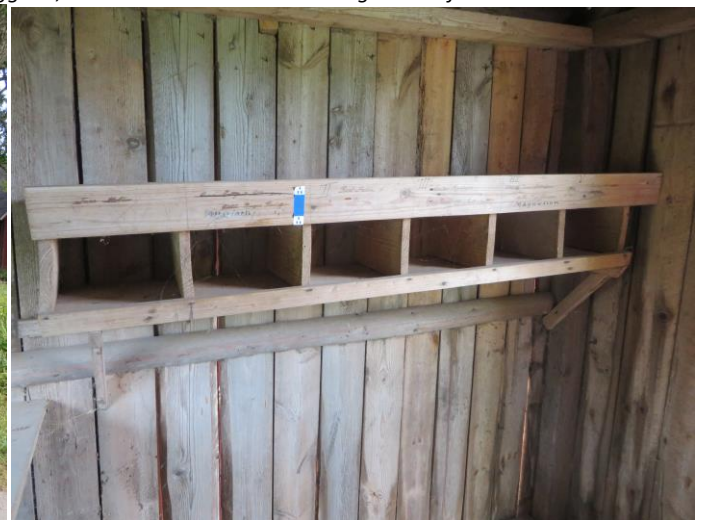
*Centralt i byn finns det gemensamt ägda lilla posthuset, med bevarade postfack (Idag på fastigheten till 2:1). Detta har mycket högt kulturhistoriskt värde.*

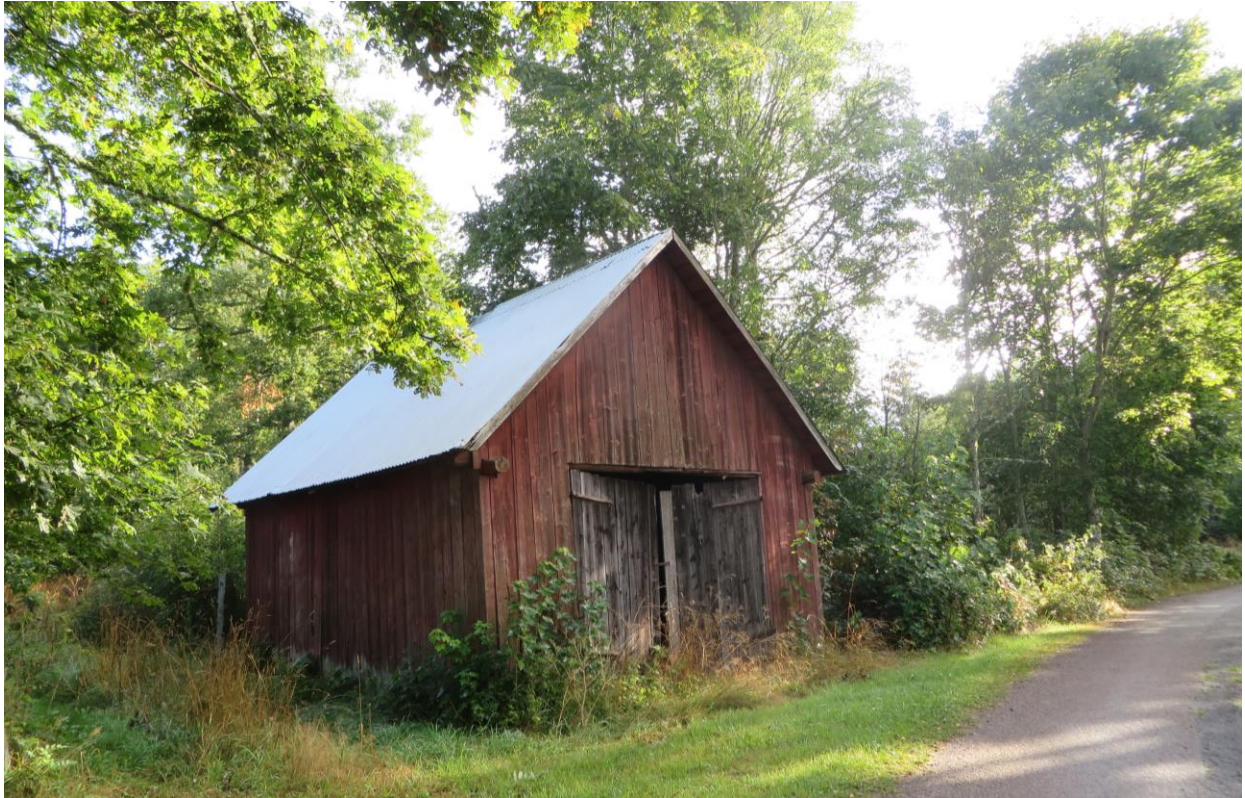
*Centralt i byn finns det gemensamt ägda tröskskjulet, som tidigare rymde den gemensamt ägda skördetrösken. Denna inköptes 1925 efter att man bildat tröskbolag i byn (Idag på fastigheten till 1:19). Huset har mycket högt kulturhistoriskt värde.*

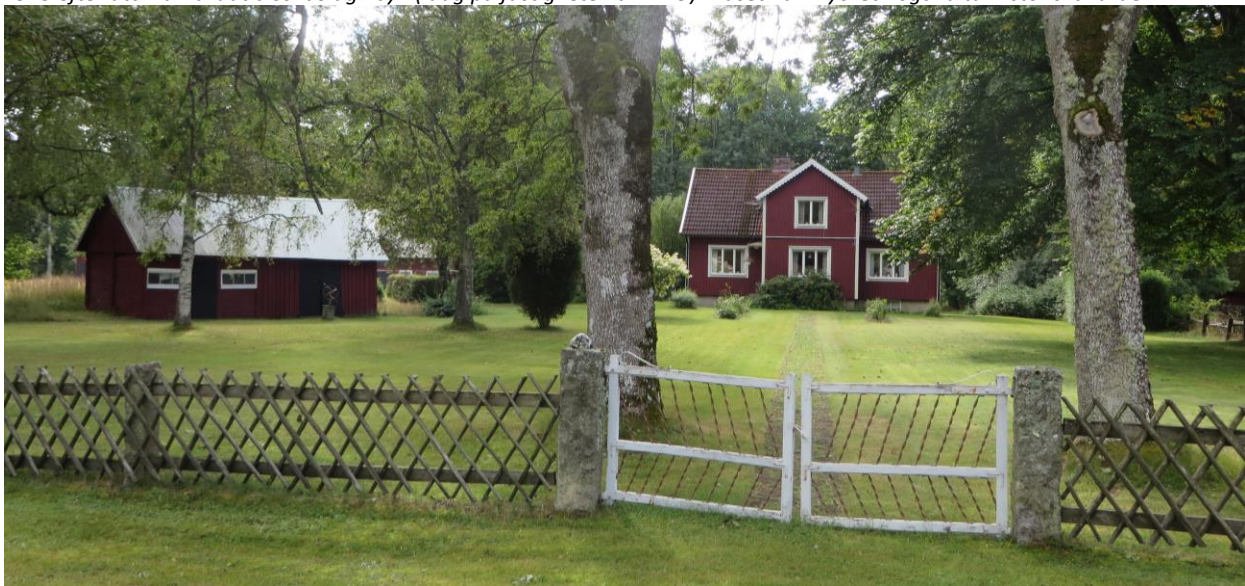
*Denna gård hade götisk form, med ladugårdarna framför huset. Sedan dessa försvann har gården en mer öppen karaktär. Staket och träd (tidigare hamlade) har därför stor betydelse för att rama in och hålla samman bebyggelsen. Mangårdsbyggnaden (1896) har byggts om och förändrats flera gånger (Parismåla 1:20).*

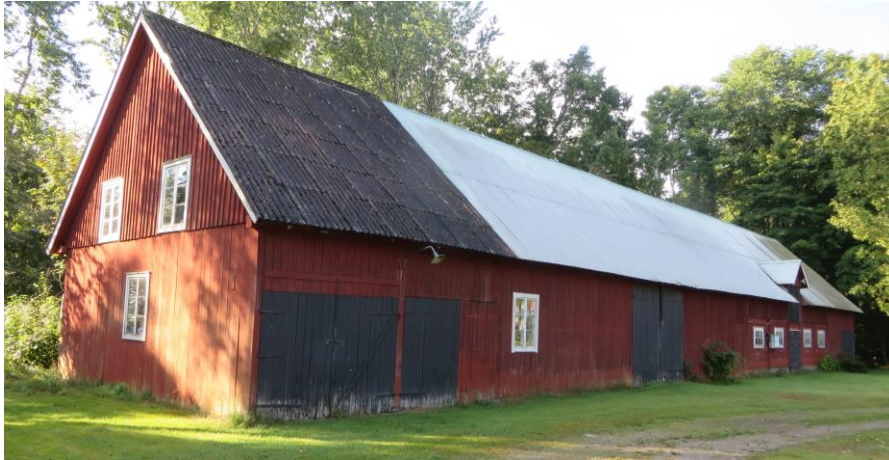
*Gårdens ladugård (1939) i skiftesverk ligger idag öster om gården (Parismåla 1:20).*

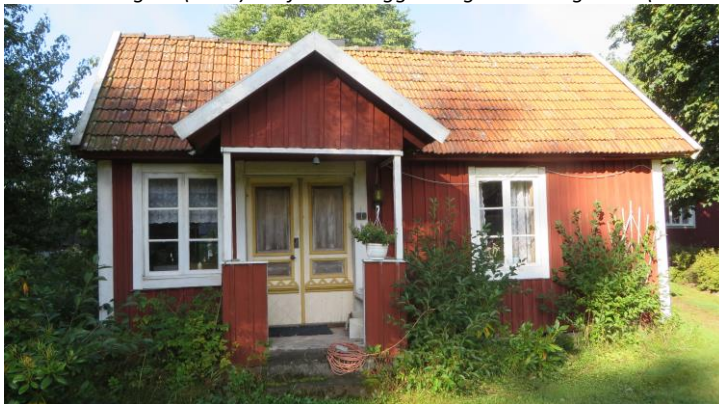
*Gårdens undantagshus byggdes som torp, och flyttades hit i början av 1900-talet, från sin ursprungliga plats i skogen. Fadern till kommunstyrelsens ordförande i kommunen, Ann-Marie Fagerström, är född i huset då det var torp. Nuvarande ägares mormors mor och far, bodde i undantagshuset på gården (Parismåla 1:20).*

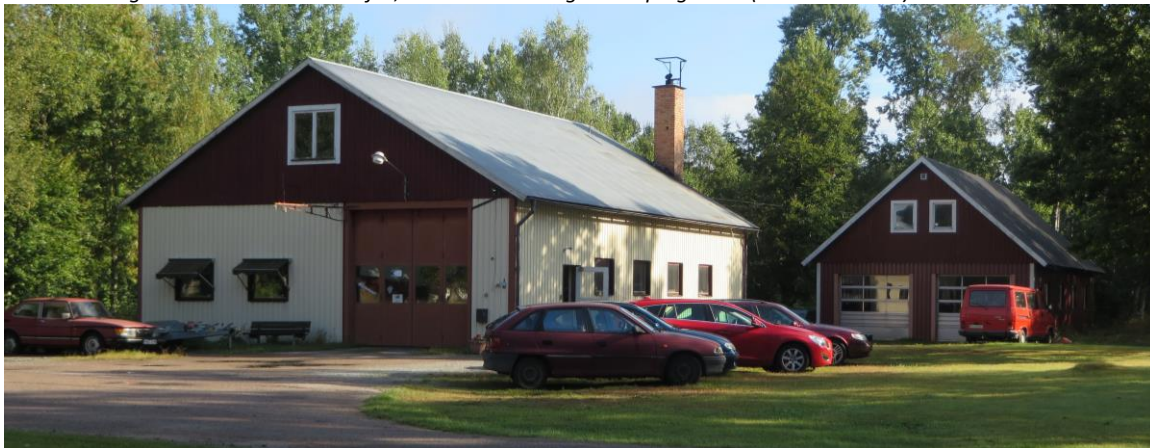
*På en av gårdarna i byn (Parismåla 1:20) finns Magnussons motor, med bilverkstad och garage.*

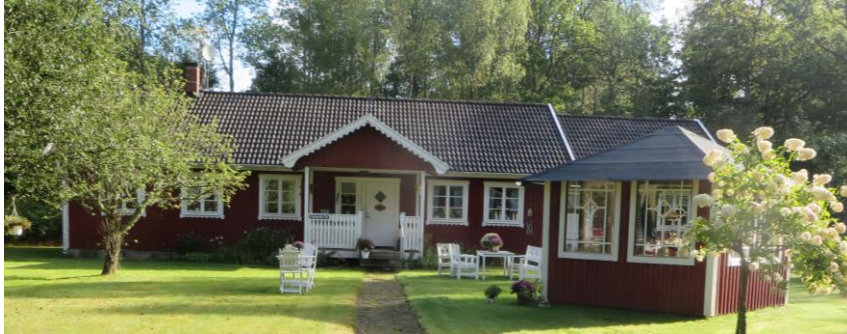
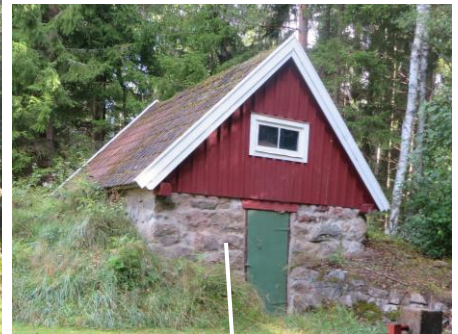
På samma fastighet (Parismåla 1:20) finns en mer nybyggd villa från 1980-talet, byggd på samma plats där det tidigare låg ett ställe, troligen ett torp. Höger bild visar den stenkällare som ligger vid gården på bilden under.

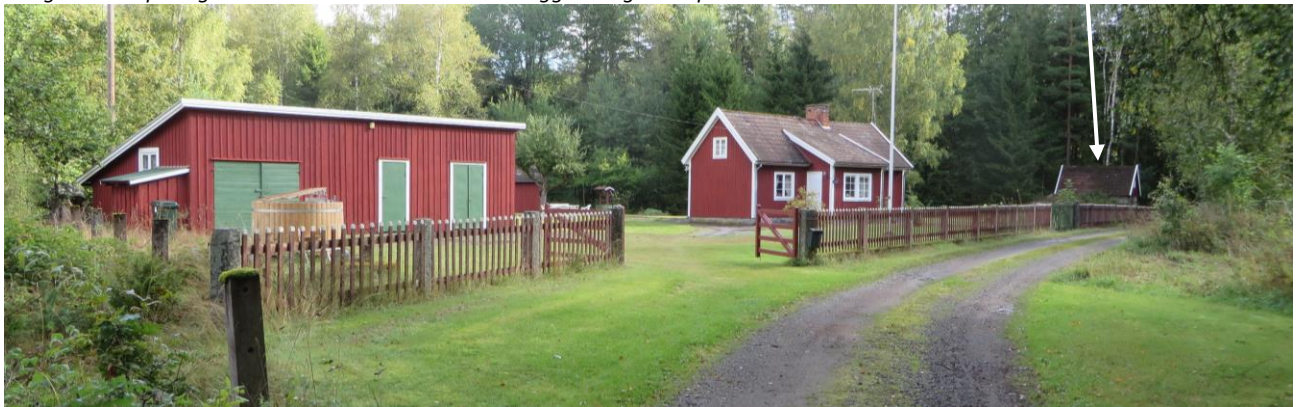
Öster om bykärnan finns ett ställe, en s.k. lägenhetsbebyggelse. Här bodde Lena och Frans Palm i slutet av 1800-talet. De hade var sitt yrke: barnmorska och skomakare. Deras son Karl övertog stället med sin fru Augusta. Karl var stenarbetare som säkert har grundlagt många hus i trakten. Han arbetade både med sten och betong. Exempel på detta kan man se på hans eget ställe. Förutom bostadshuset finns ett välbevarat uthus och en stenkällare, bild ovan. (Parismåla 1:11).

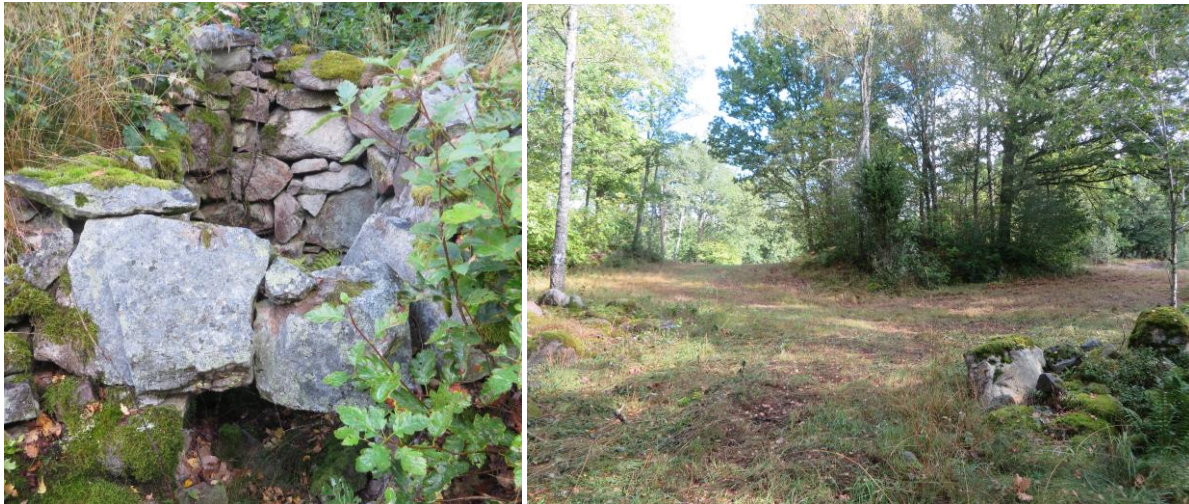
*I byns utkant åt öster finns en bevarad bråtugn, som användes för att torka lin. Intill ligger en åkerholme i en flikig åker i östra delen av byn.*

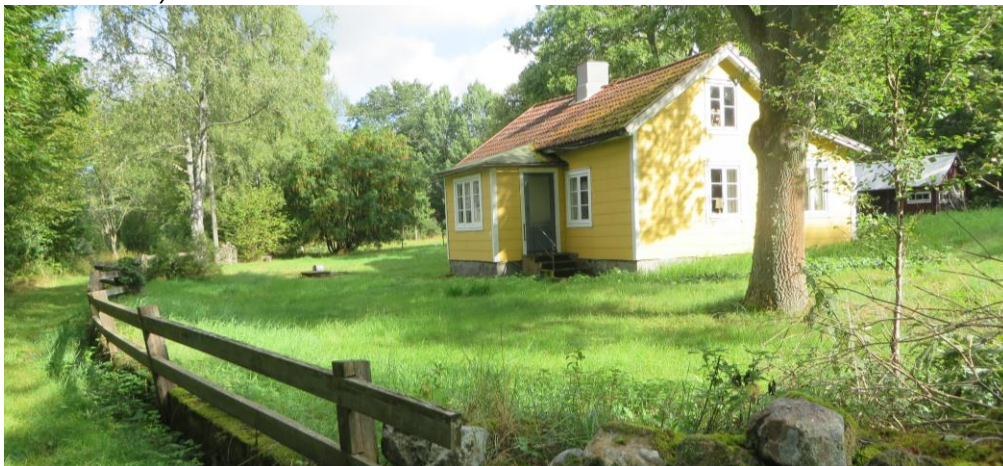
*I byn finns ett undantagshus, med tillhörande liten ladugård och ålderdomlig kulturmiljö, utmed gamla byvägen (Parismåla 2:2). Detta tillhörde tidigare gården söderut (2:1).*

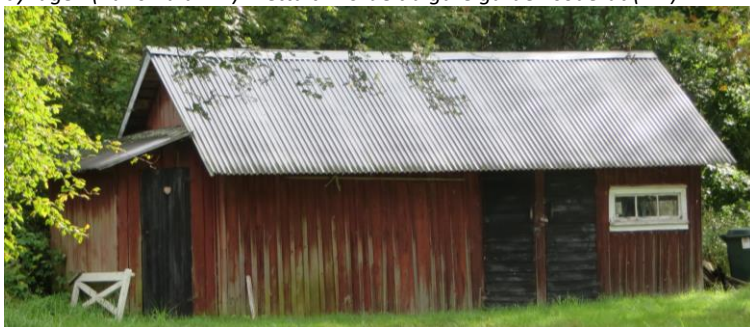
*Den bevarade lilla ladugården/uthuset till det tidigare så kallade undantagshuset.*

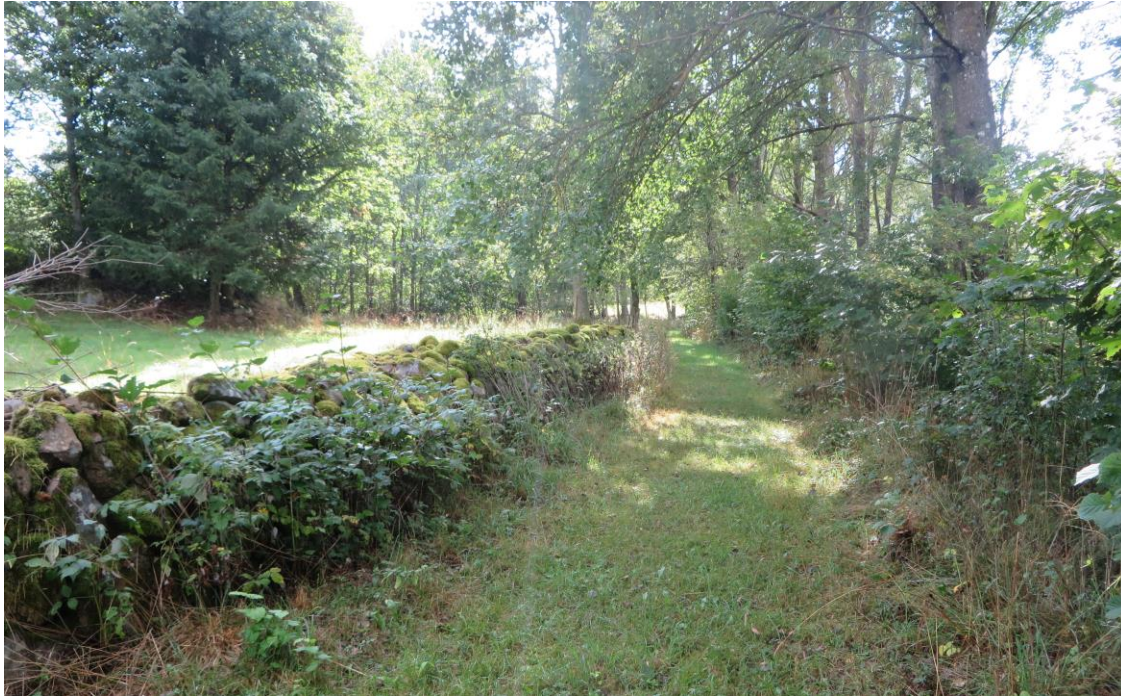
*Vägen som går norrut från centrala delen av byn har gått här sedan minst tidigt 1800-tal, men troligen längre. Det är byns äldre förbindelse med Vissefjärda. Idag är vägen gräsbevuxen, med stenmurar på båda sidor, lövträd, ängsmark och små åkrar. Idag är denna vägmiljö en bit ålderdomlig kulturmiljö.*

- **Gamla vägar** inom huvudområdet bör värnas vad gäller sträckning, bredd och detaljer som hör vägmiljön till. Grusvägar bör ej asfalteras eller ytterligare dras om.

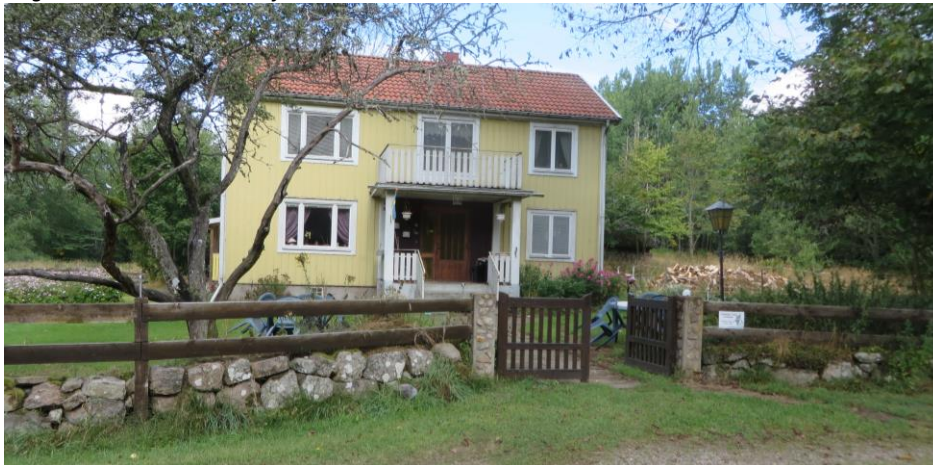
*Den utskiftade gården Parismåla 3:2 ligger norr om byn. Mangårdsbyggnad (1845) och stenkällare.*

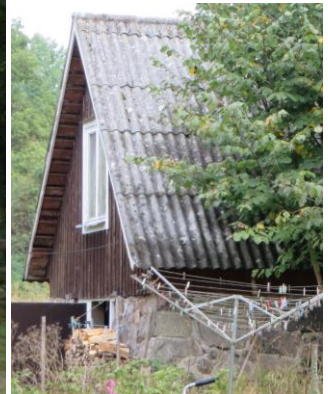
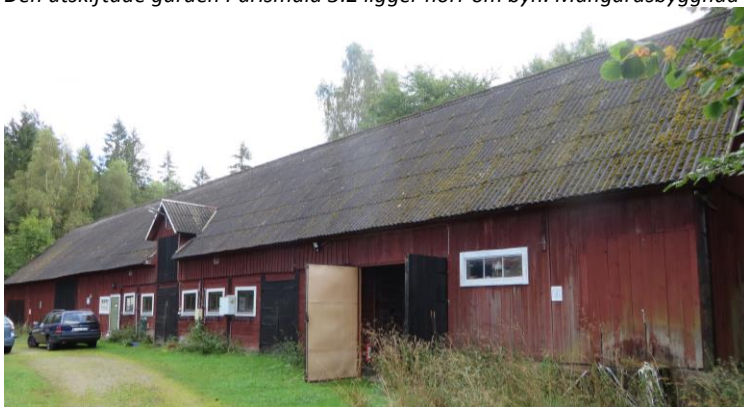
*Ladugården (1933) är uppförd delvis i skiftesverk (Parismåla 3:2).*

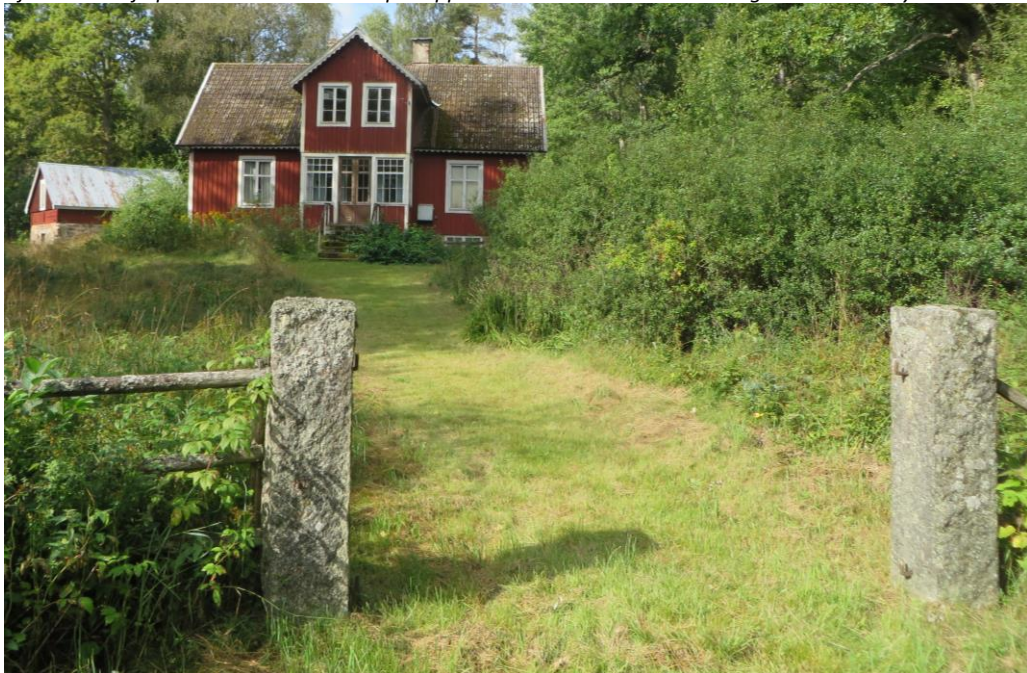
*En utskiftad gård (Parismåla 1:9) väster om byn har kvar mangårdsbyggnad (1920) till stor del i originalskick. Till gården hör också stenstolpar, staket, uthus med stenkällare, hamlade träd och ladugård (nedan).*

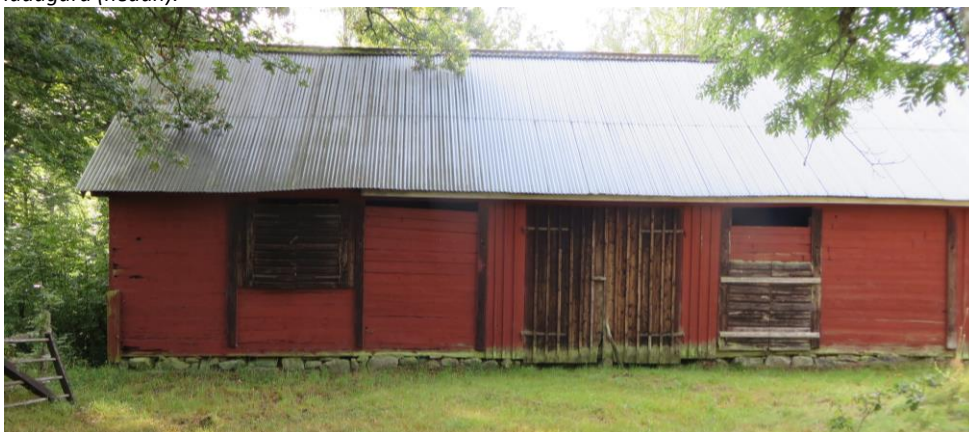
*Ladugården (1920) är också välbevarad (Parismåla 1:9).*
