Kulturmiljöprogram Emmaboda kommun

# Ekeboryd

## EKEBORYD

### Klass 3

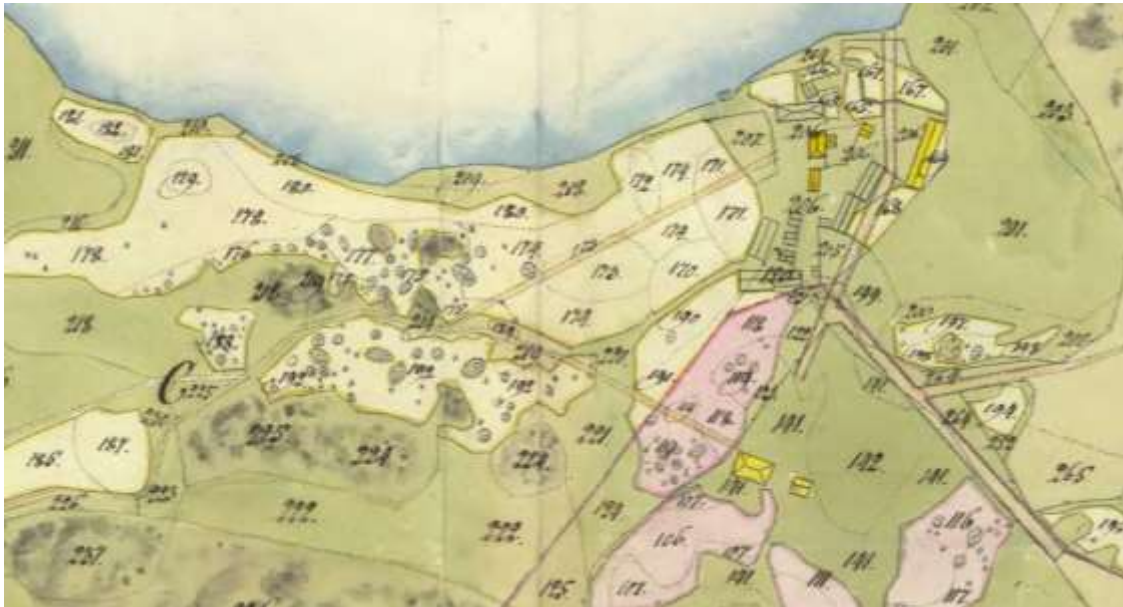
Skifteskartan från 1825.

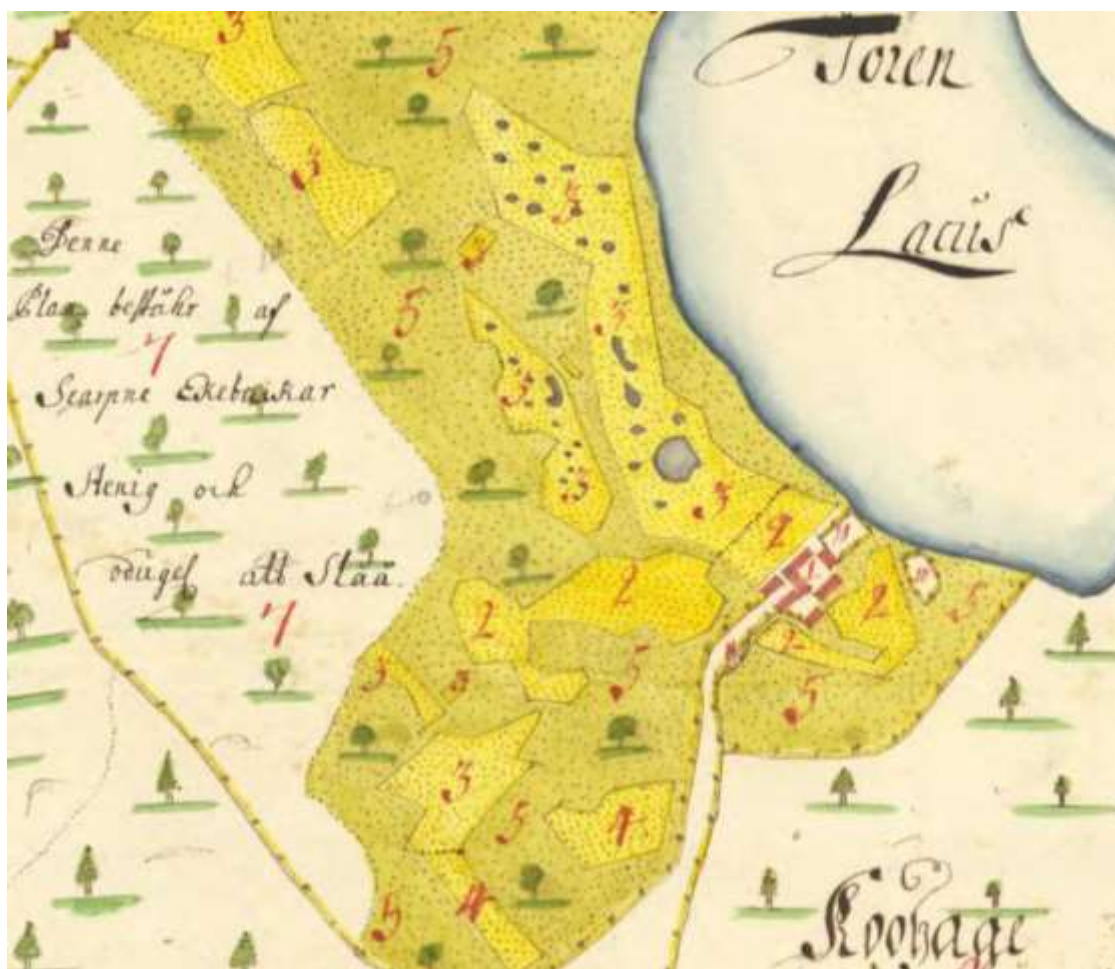
Bebyggelsen består av en gård som ligger precis vid sjön på 1705 års karta.

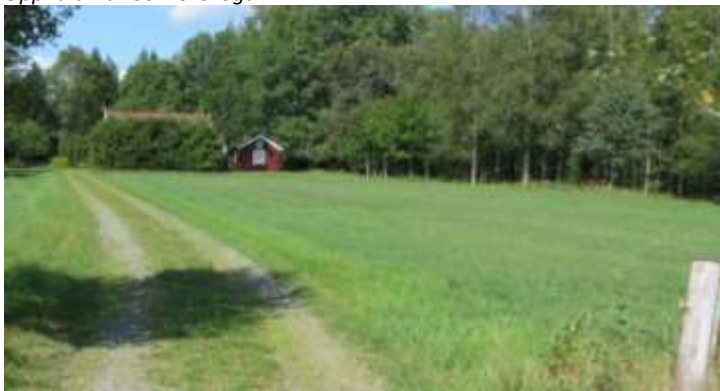
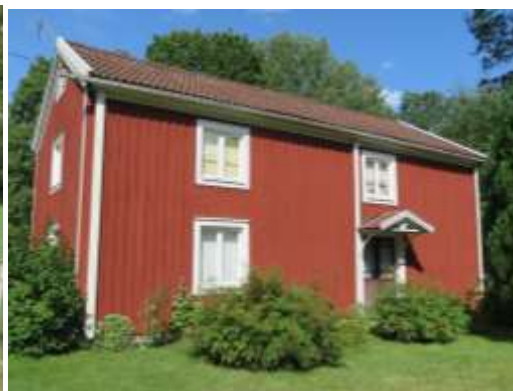
*Ekeboryd 1:14 / 1:7 nås via en enkel körväg över åkern. Bostadshus i form av en tvåvånings enkelstuga (1845)*

Inom huvudområdet, men utanför kärnområdet, finns en utskiftad gård (Ekeboryd 1:14/1:7). Vägen till gården går längs med/på en åker. Mangårdsbyggnaden (1845) är en enkelstuga i två våningar, också kallad sexknutabyggnad. Den har förändrats genom tilläggsisolering med mera, men är delvis välbevarad med delvis gamla fönster. Gården har också en kulturhistoriskt intressant äldre bod, ett annat uthus samt en bevarad traditionell ladugård. Gården är ett exempel på en utskiftad gård från början av 1800-talet. Eftersom byggnaderna på gården är sammantaget ålderdomliga och välbevarade, är det kulturhistoriska värdet högt och gården pekas därför ut som särskilt viktig i detta program<sup>7</sup>.

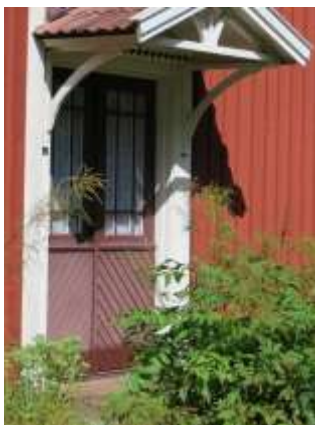
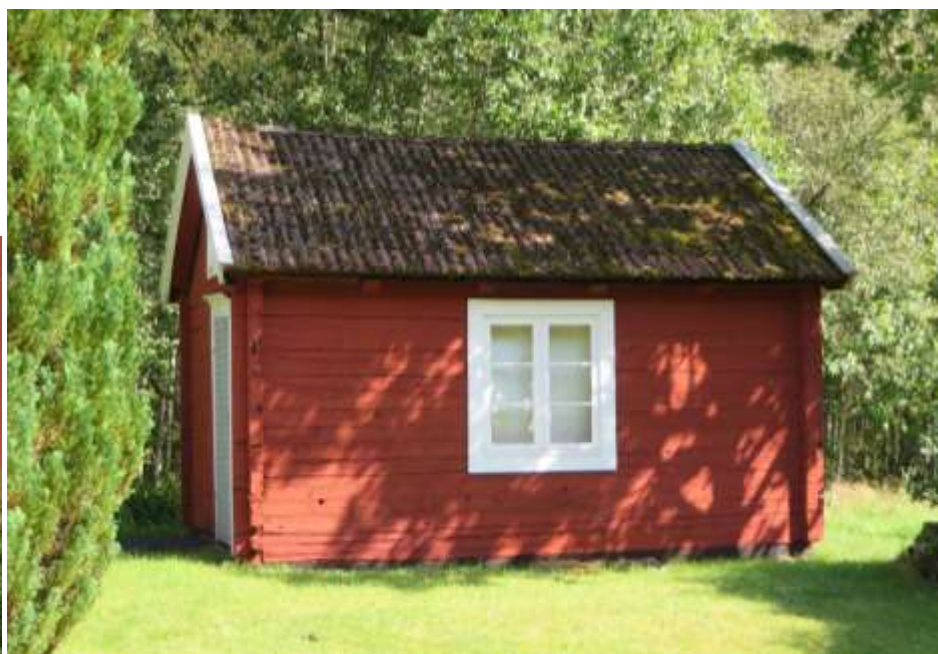
*Ekeboryd 1:14 / 1:7. Bostadshuset entré samt en äldre timrad bod.*

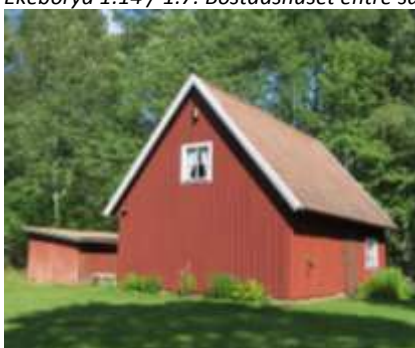
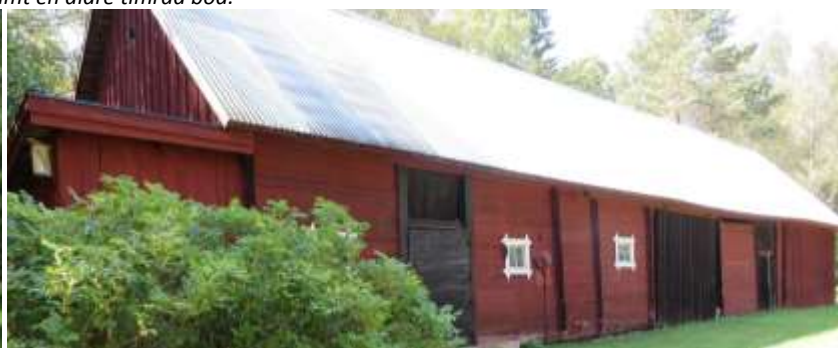
*Till gården Ekeboryd 1:14 / 1:7 hör också en sidobyggnad och en traditionell ladugård.*

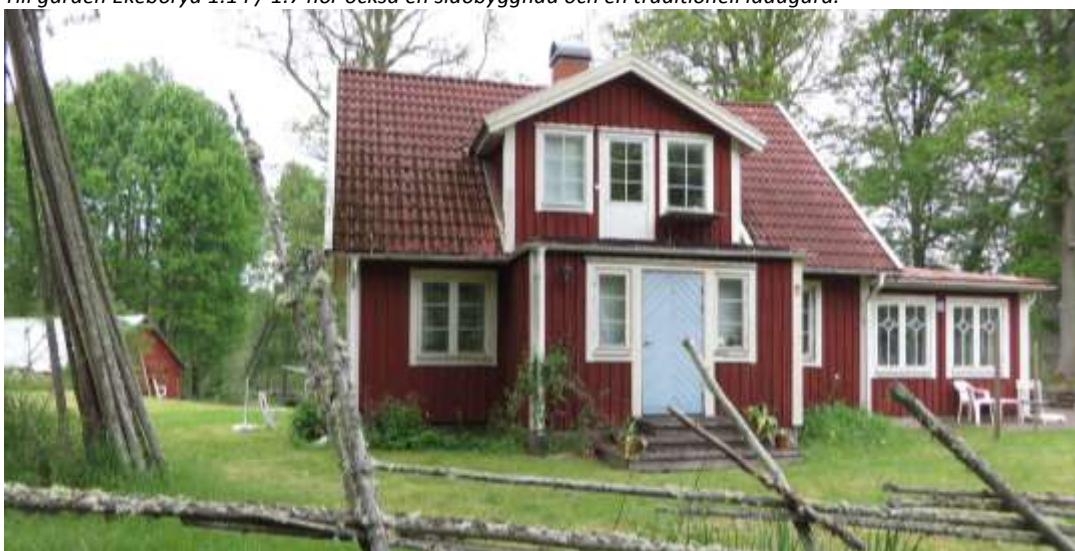
*Ekeboryd 1:13. Ombyggt bostadshus ursprungligen från 1910-talet.*

Längs med byvägen mellan bykärnan och naturreservatet ligger en gårdsenhet som uppfördes på 1910-talet (Ekeboryd 1:13). Bostadshuset (1915) har idag modern panel, fönster, farstu och frontespis. Den ursprungligen karaktären med ljus smal panel finns inte kvar. Den ladugård som ligger på tomten är enligt uppgift flyttad hit. Troligen är det en gammal före detta torparladugård, uppförd i skiftesverk och i stort välbevarad. På tomten finns också ett relativt nyuppfört bostadshus, som fungerar som gäststuga/arbetsrum. Detta har inte någon utpräglad arkitekturstil, gammal eller ny.

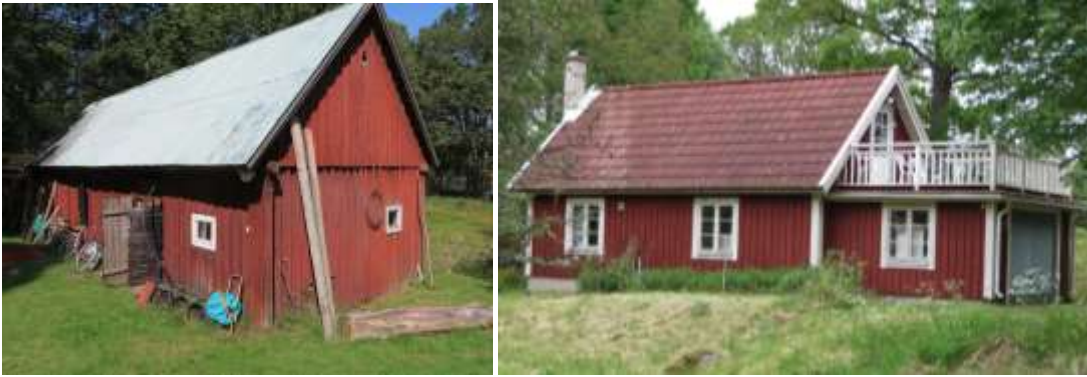
*Till huset på Ekeboryd 1:13 hör en liten äldre torparladugård samt en nybyggd gäststuga.*

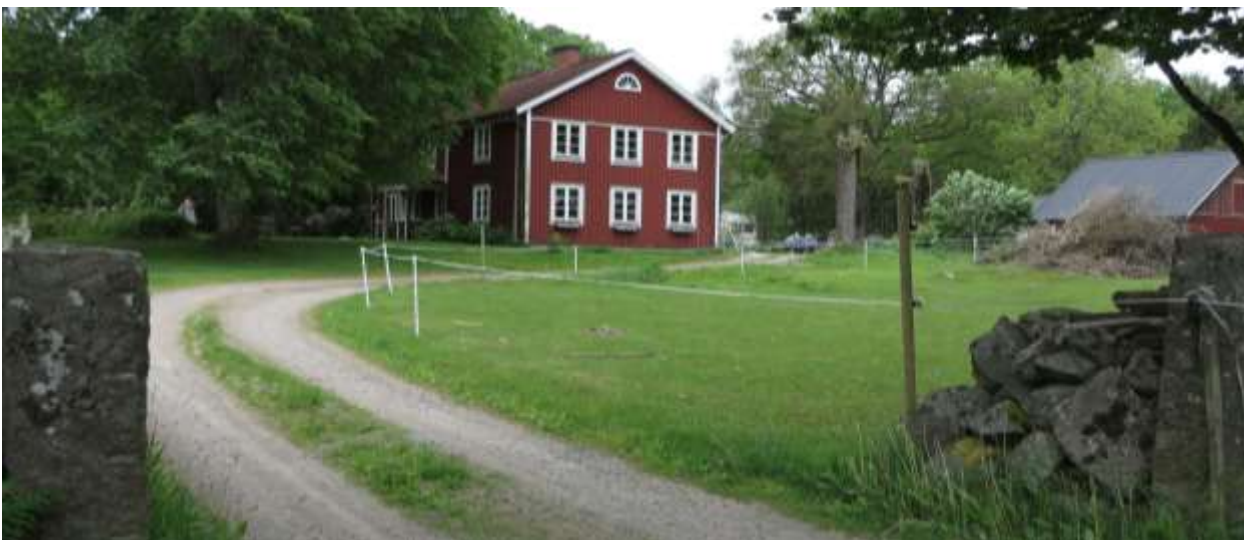
*Bostadshuset på Ekeboryd 1:3 är en ovanligt stor mangårdsbyggnad.*

Den andra gården i kärområdet (Ekeboryd 1:3+1:5) är en tydligt utskiftad gård (1820-tal)<sup>14</sup>. Mangårdsbyggnaden är en ovanligt stor tvåvåningsbyggnad med tre fönsteraxlar på gavlarna. Ursprunglig karaktär är till det yttre i stort sett bevarad. Intill mangårdsbyggnaden finns en stor f.d. undantagsstuga (1927). Den ursprungliga karaktären är delvis förändrad efter moderniseringar. Undantagsstugan visar på levnadsvillkoren i bondesamhället och har stor betydelse både som bärare av kunskap, bärare av minnen och som rumsskapare i gårdsmiljön.

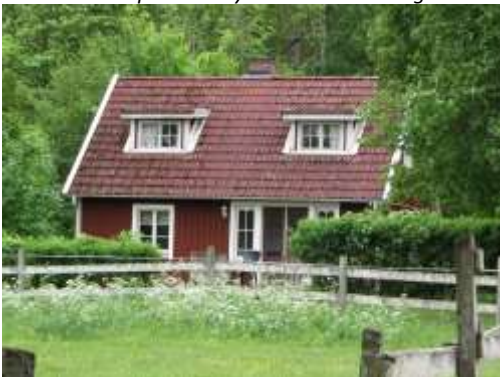
*Till gårdsmiljön på Ekeboryd 1:3 hör även det ombyggda inredda f.d. undantagshuset.*

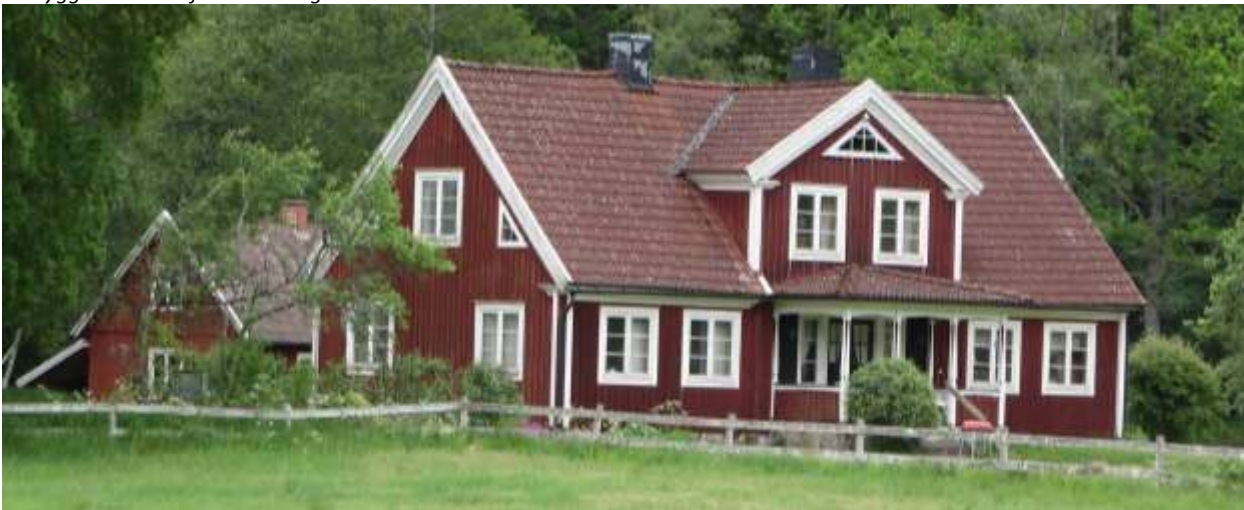
*Bostadshuset på Ekeboryd 1:4 är en välbevarad salsbyggnad. Till gårdsmiljön hör även sidobyggnad och trädgård.*

Den del av byn där den ursprungliga bebyggelsen låg, vid stranden av sjön, utgör i denna rapport områdets kärnområde. Gården närmast sjön (Ekeboryd 1:4) är belägen precis söder om den ursprungliga bebyggelsen. Av denna bebyggelse finns inga synliga spår. Dagens boningshus är en s.k. bredbyggnad (ca 1870), med frontespis och karaktäristiskt trekantigt fönster i dess gavelspets. Mangårdsbyggnaden<sup>12</sup> är mycket välbevarad. Till gården hör en sidobyggnad och traditionell röd- och svartmålad ladugård byggd i skiftesverk<sup>13</sup>. Trädgården med fruktträd är en viktig del av gårdens karaktär. Den på det hela mycket välbevarade gården har därför högt kulturhistoriskt värde.

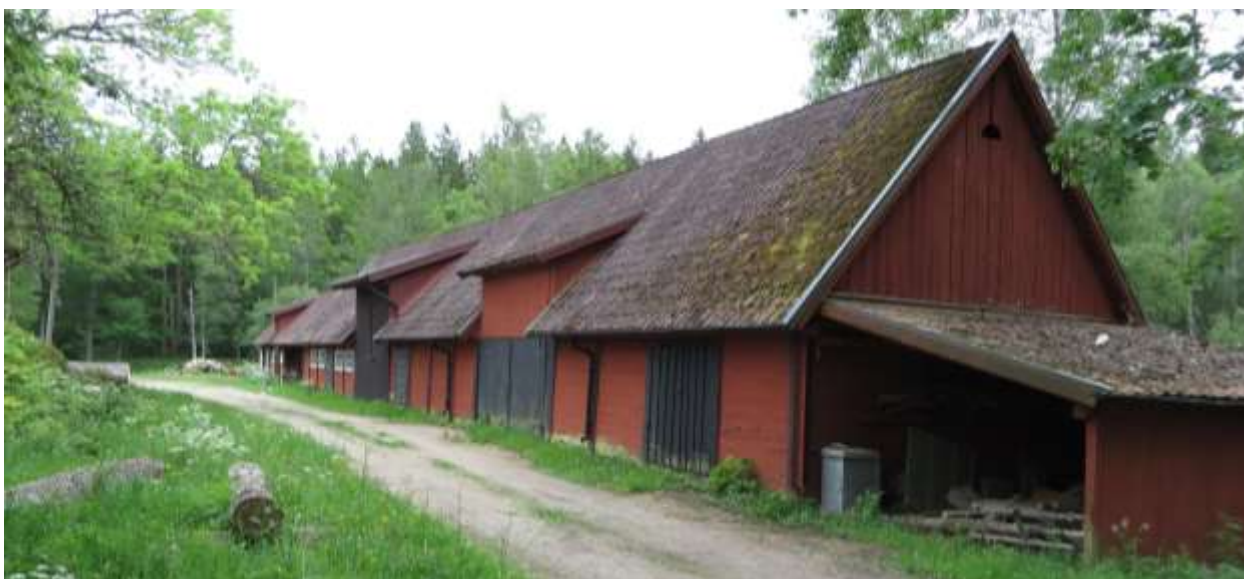
*Till miljön på Ekeboryd 1:4 hör också en traditionell ladugård, som ligger i samma läge som 1825.*

<sup>13</sup> Ladugården ligger i samma läge som den ladugård som fanns ca 1825 då skiftet genomfördes. Själva byggnaden är dock troligen från första hälften av 1900-talet.

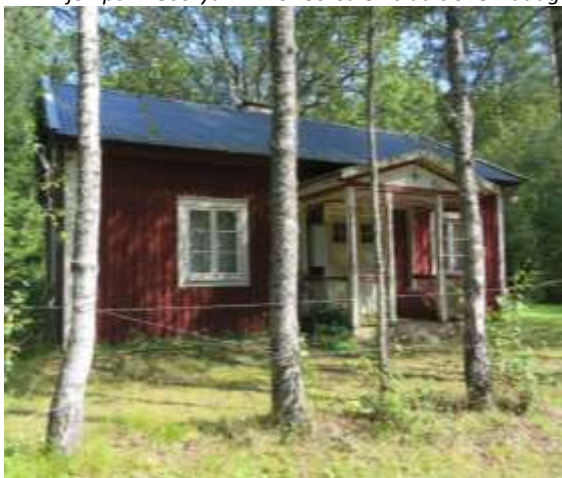
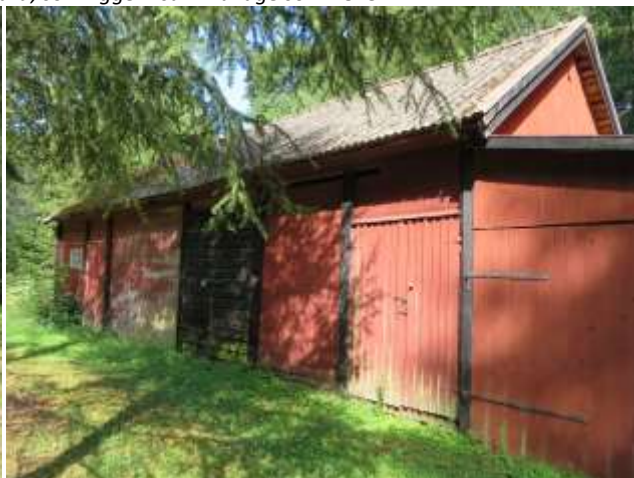
*En bit söder om byn ligger det före detta torpet Bäckalund (1890), Ekeboryd 1:8. Bostadshuset är till stora delar välbevarat, med bevarade detaljer vid entrén. Typiska sidobyggnader till torpmiljön är utedasset och den lilla välbevarade torparladugården, samt en annan ekonomibyggnad, som inrymt Theander Ljungs snickeri. Theanders son Bertil, som emigrerade till Amerika 1948, lär ha varit Långasjös sista emigrant.*

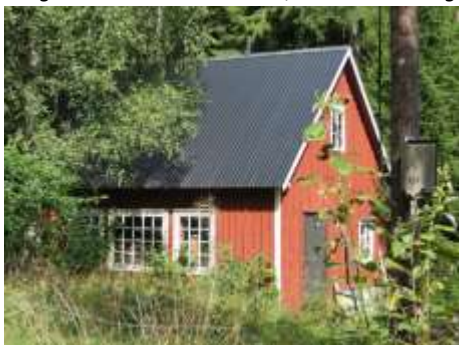
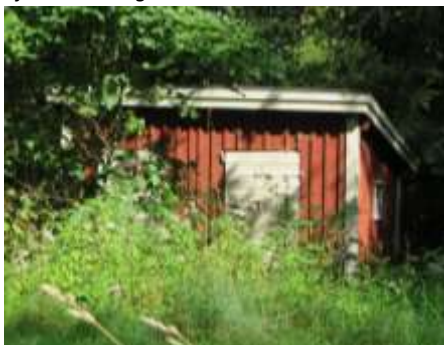
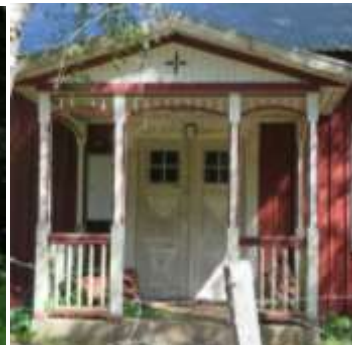
*Snickeri och utedass ger än idag viss förståelse för torparens levnadsvillkor för 100 år sedan. Verandan är troligen ett prov på snickarens kunskap.*
