Kulturmiljöprogram Emmaboda kommun  
Plaggebo

## PLAGGEBO

## Klass 1

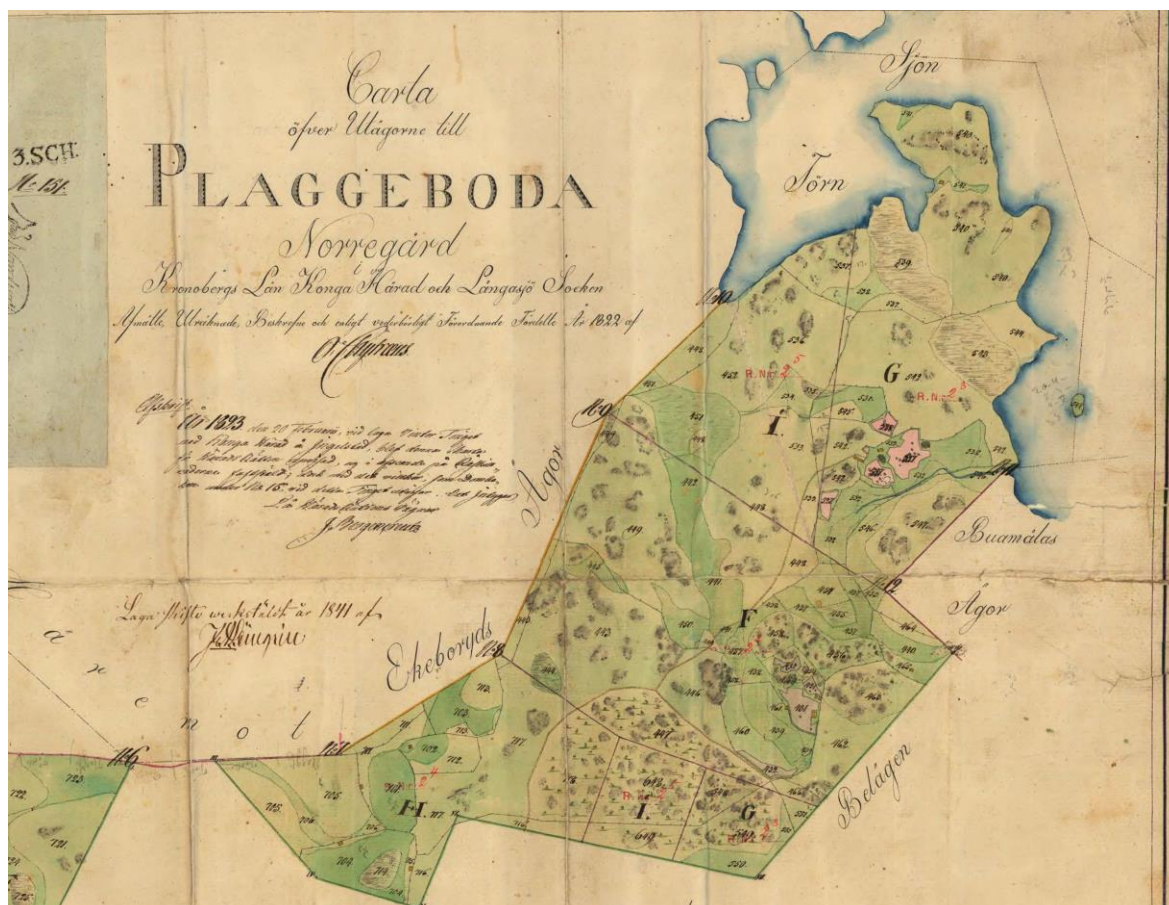
Utsnitt ur karta från 1843 visar att området mot sjön, en bra bit ifrån själva byn, hade stor ekonomisk betydelse i bondesamhället. Mellan alla stenar (som redovisats) användes markerna till odling eller slåtter.

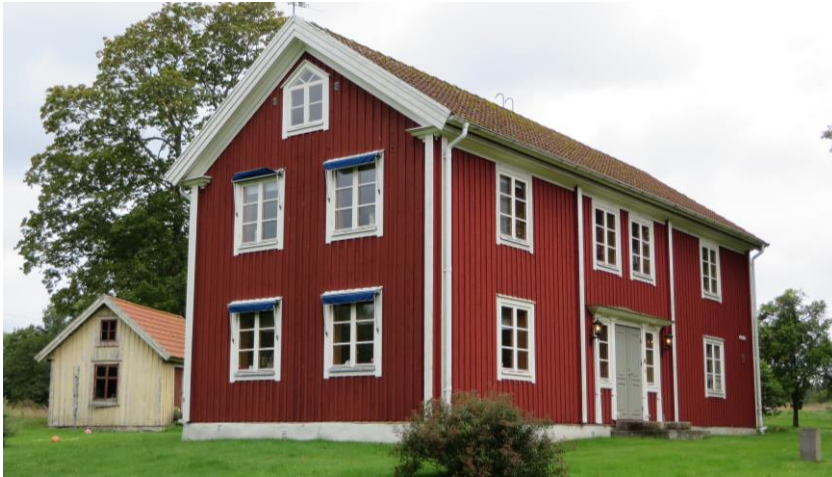
*En av de central liggande mangårdsbyggnaderna. Huset har kvar traditionell färgskala och entréparti (Plaggebo 2:8).*

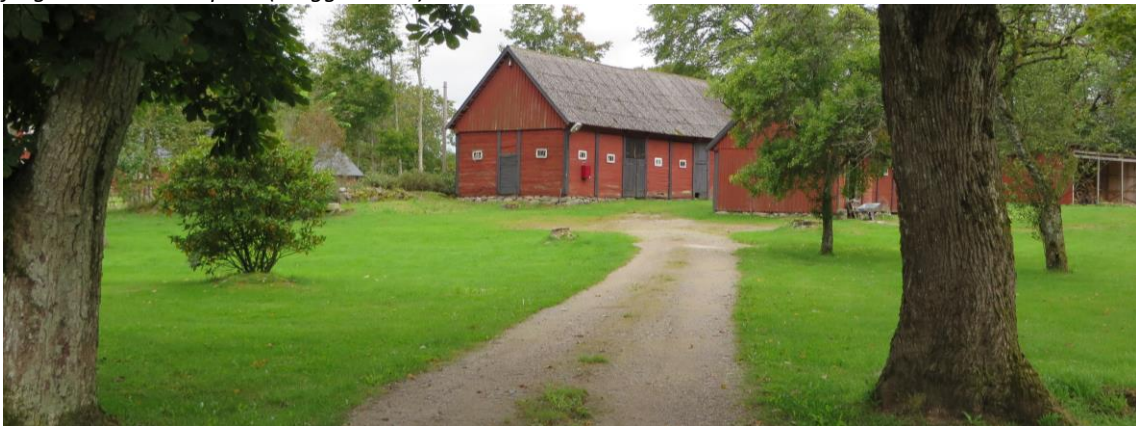
*Ladugårdar och ekonomibyggnader är mycket viktiga för upplevelsen och förståelsen av levandsvillkoren förr (Plaggebo 2:8).*

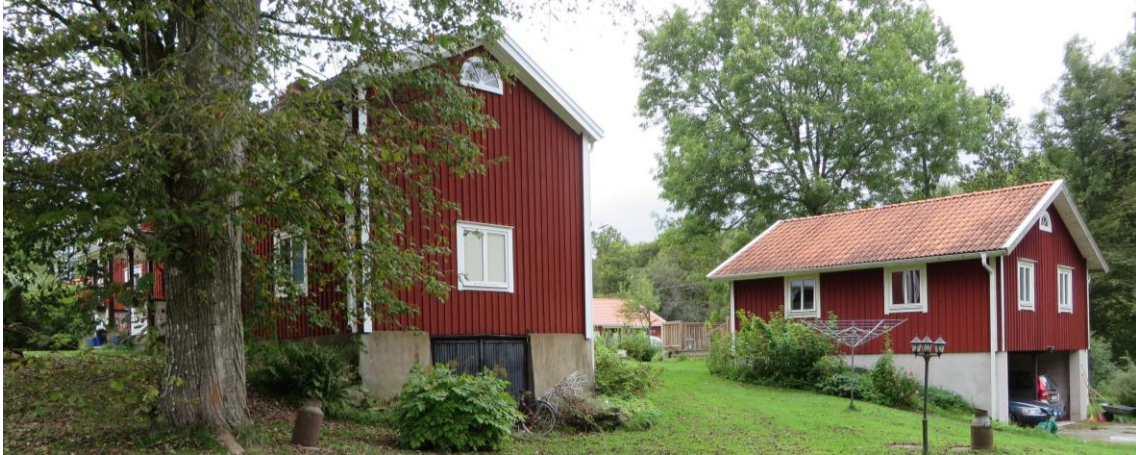
*Husen på gården (Plaggebo 2:6) har gamla anor, och stor kulturhistorisk betydelse som representant för en av de gårdar som ingick i skjutsväsendet samt betydelse eftersom den ingår i en bevarad ålderdomlig struktur. Detta hus ligger tätt intill grannens och bidrar till upplevelsen av ålderdomlig karaktär. Huvuddragen med faluröda fasader, vita detaljer och "tegelfärgat" tak finns kvar. Byggnaderna har dock förändrats och moderniserats i olika omgångar, med utgrävd källare, bytta fönster, dörr, skorstenar, takmaterial med mera.*

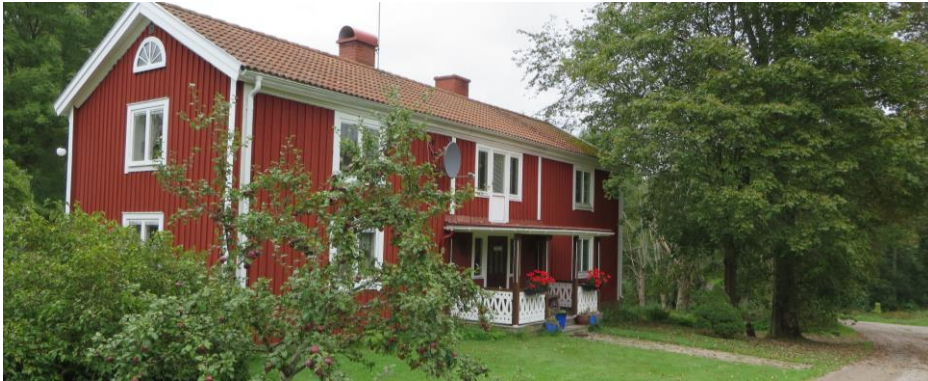
*Mangårdsbygganden har den karaktäristiska formen av tvåvåning parstuga. Ursprungligen har taket varit ett åstak, eftersom skorstenarna inte ligger inock (Plaggebo 2:6).*

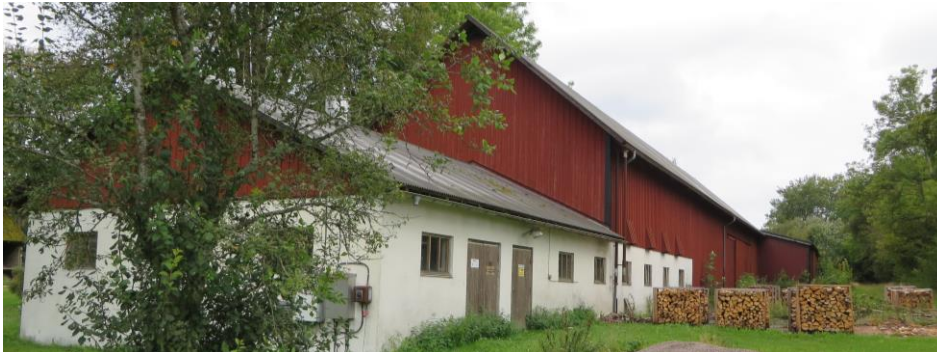
*En modernare ladugård (från 1900-talets andra hälft) berättar om en kontinuitet på gården (tillhör gården Plaggebo 2:6).*

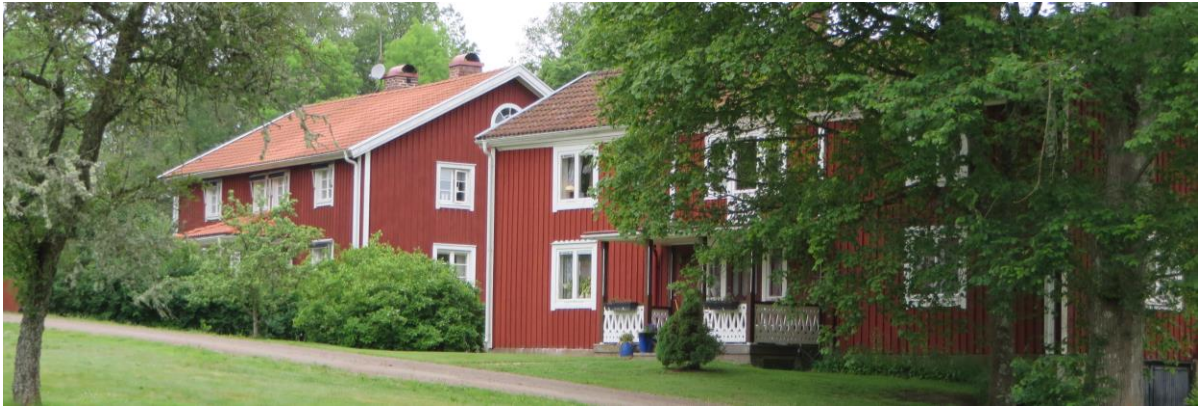
*Ett tydligt karaktärsdrag är de två tätt liggande mangårdsbyggnaderna i gamla Norregård (Plaggebo 2:4 och Plaggebo 2:6).*

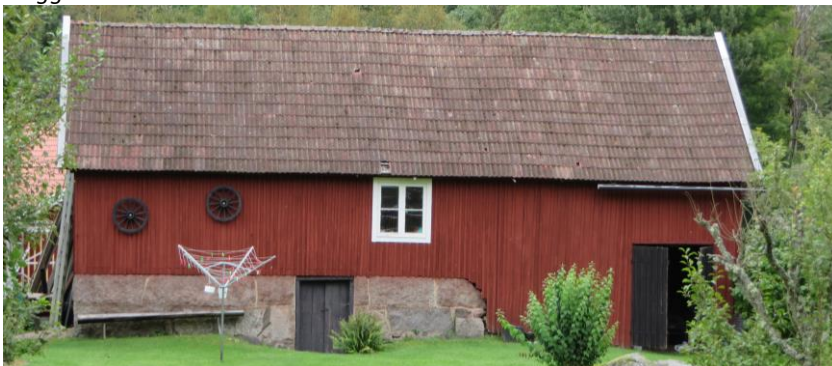
*Ett uthus med stenvägg väcker fantasin. Vilken funktion har detta haft i bondesamhället? Huset bidrar till gårdens kulturhistoriska värde (Plaggebo 2:4).*

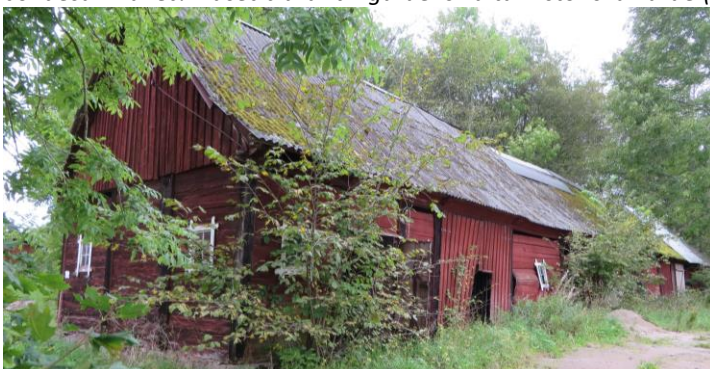
*Gårdens ladugård är byggd i skiftesverk på traditionellt sätt, och är kulturhistoriskt viktig i byn (Plaggebo 2:4).*

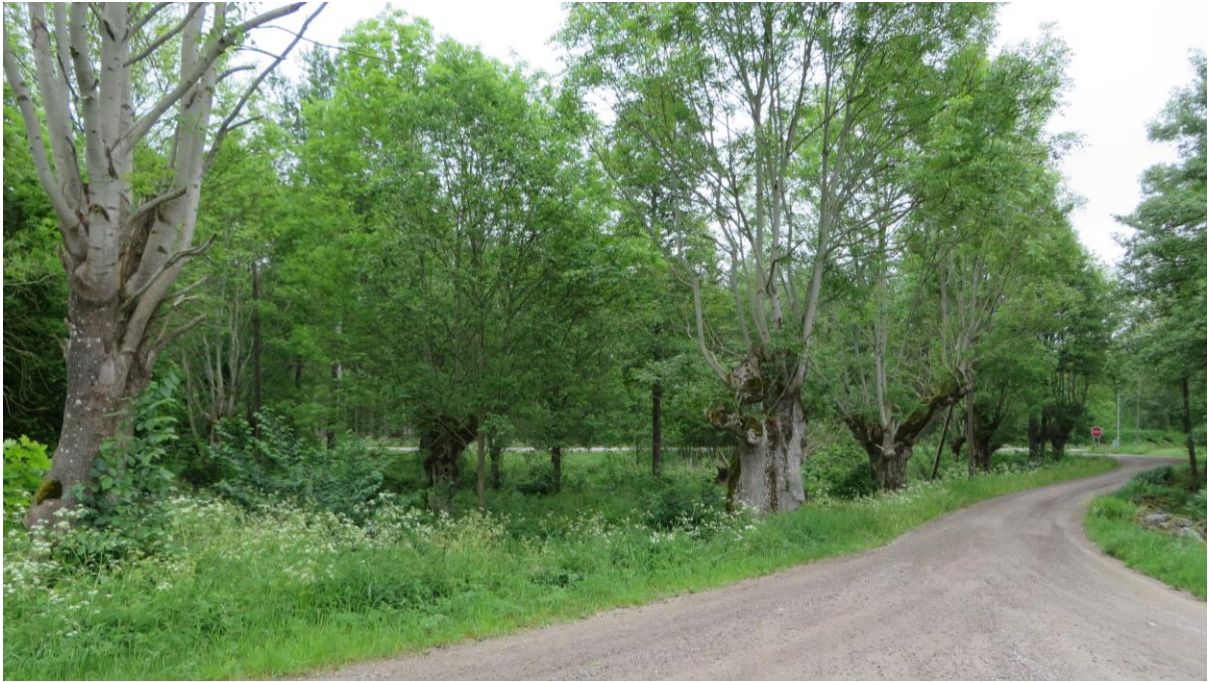
*De (tidigare) hamlade askarna centralt i byn och längs vägarna bidrar till en ålderdomlig karaktär.*

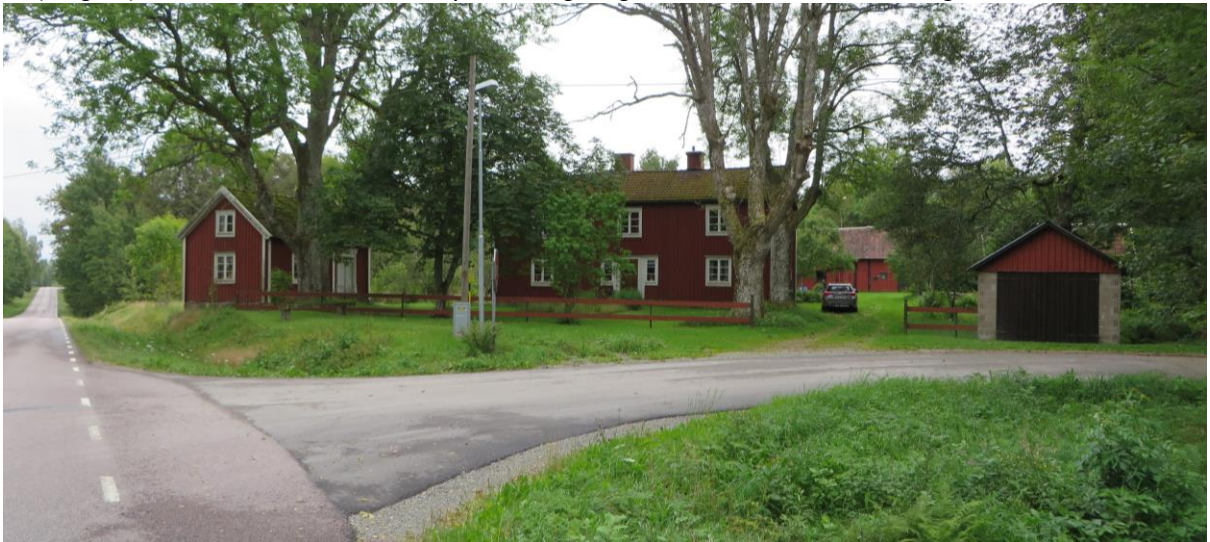
*En av de utskiftade gårdarna (Plaggebo 1:7) precis öster om byn, precis där den nyare vägen skurit av byn i två halvor. Gården bevarad i traditionellt utförande med olika hus för olika funktioner, till exempel undantagsstuga till vänster, och många bevarade byggnadsdetaljer.*

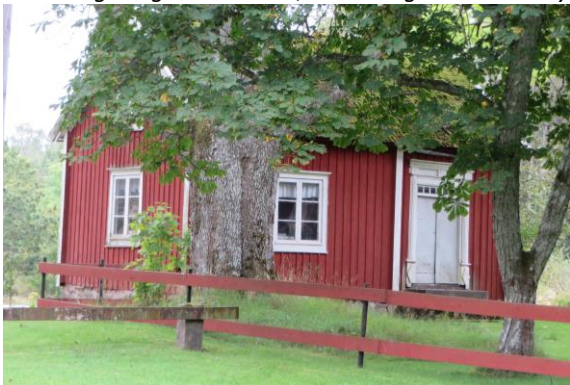
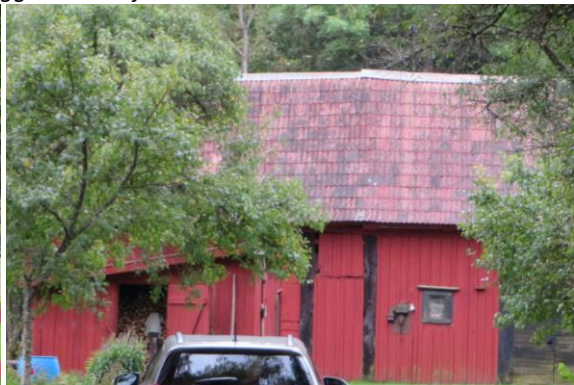
*Undantagsstugan med vacker originaldörr och ladugård (Plaggebo 1:7).*

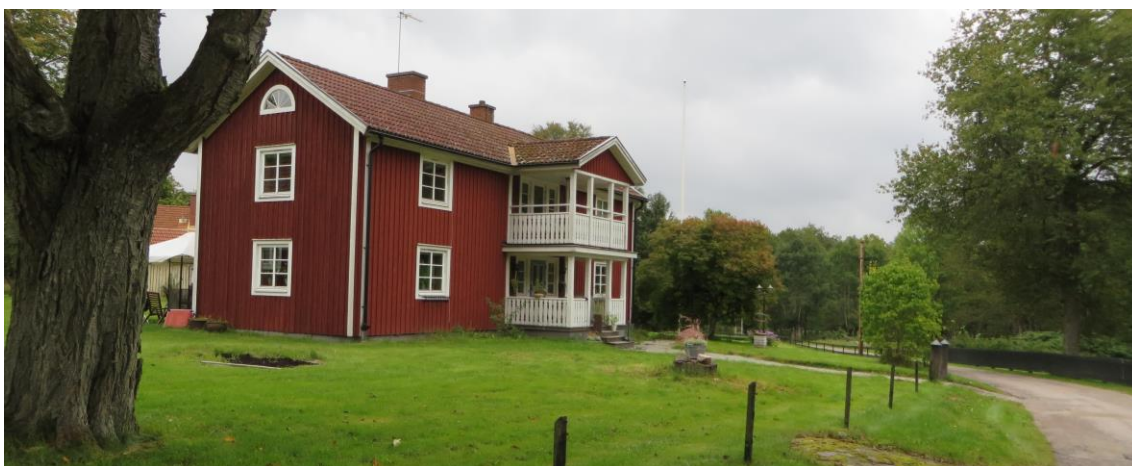
*En av de två mangårdsbyggnaderna på Södergård. Även denna parstuga i två våningar med bevarad färgskala men bytta detaljer som fönster, takmaterial mm. Den tillkomna verandan i två våningar kan ses som en årsring från vår tid (Plaggebo 1:9).*

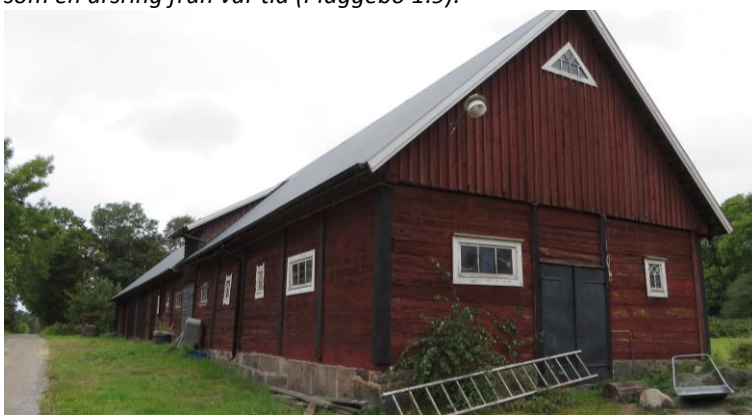
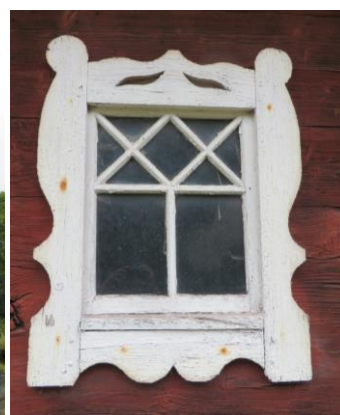
*Gårdens ladugård är byggd i skiftesverk med intressanta byggnadsdetaljer, som t ex de vackra fönsterfodren (Plaggebo 1:9). Ladugården är mycket viktig för upplevelsen och förståelsen, och rumsskapande för kulturmiljön.*

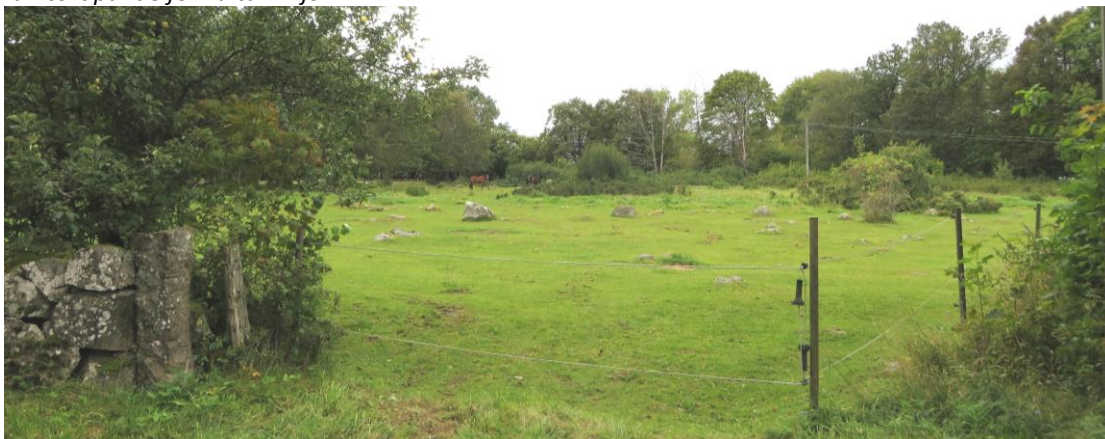
*Inägomarken hålls öppen genom betning. Stenmurar, stenstolpar och odlingsrösen är viktiga i denna kulturmiljö.*

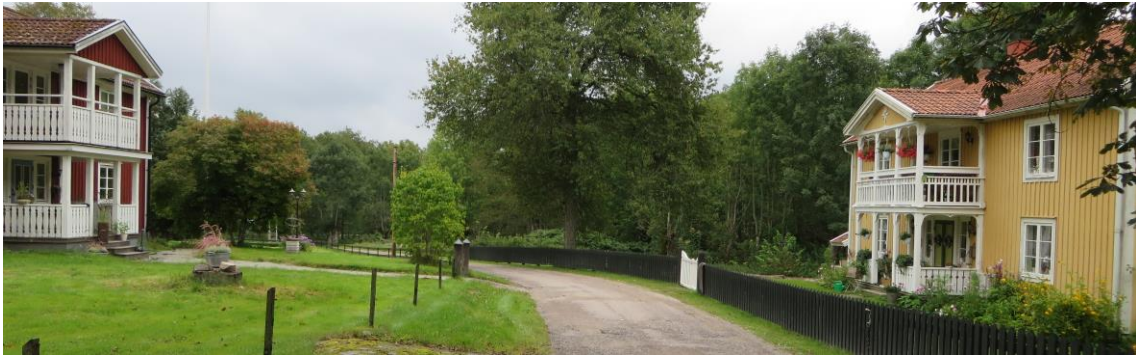
*Traditionella spjälstaket är viktiga för upplevelsen av en traditionell kulturmiljö. De båda gårdarna i Södergård har kvar traditionella drag (Plaggebo 1:9) och (Plaggebo 1:8).*

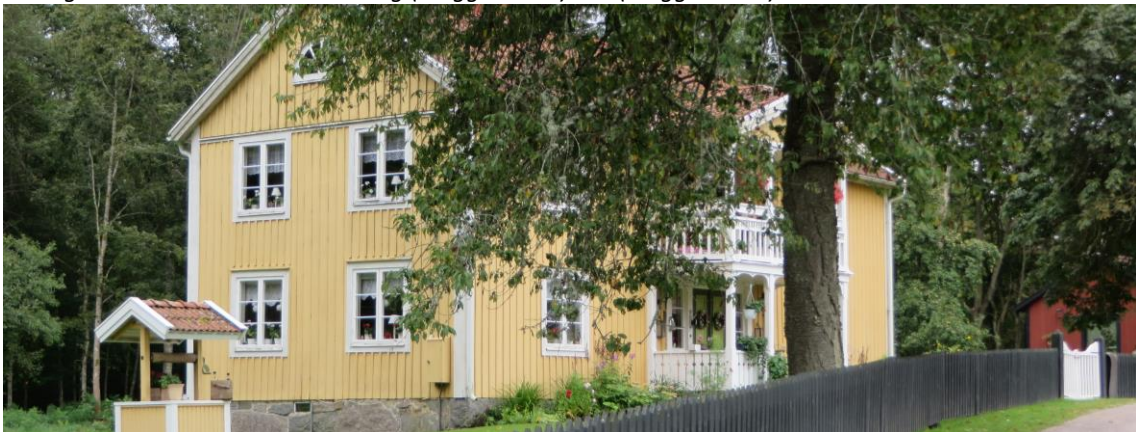
*Mangårdsbygganden med gul träpanel skiljer sig från övriga rödmålade hus i byn (Plaggebo 1:8). Flera byggheter är gamla, vilket höjer det kulturhistoriska värdet.*

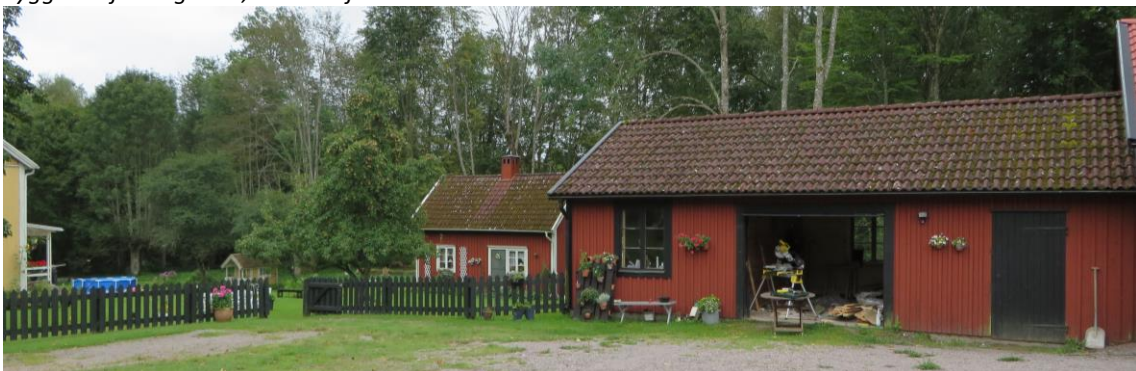
*Till den gula gården hör ett äldre undantagshus, samt garage och uthus från sen tid. Ladugården är borta.*

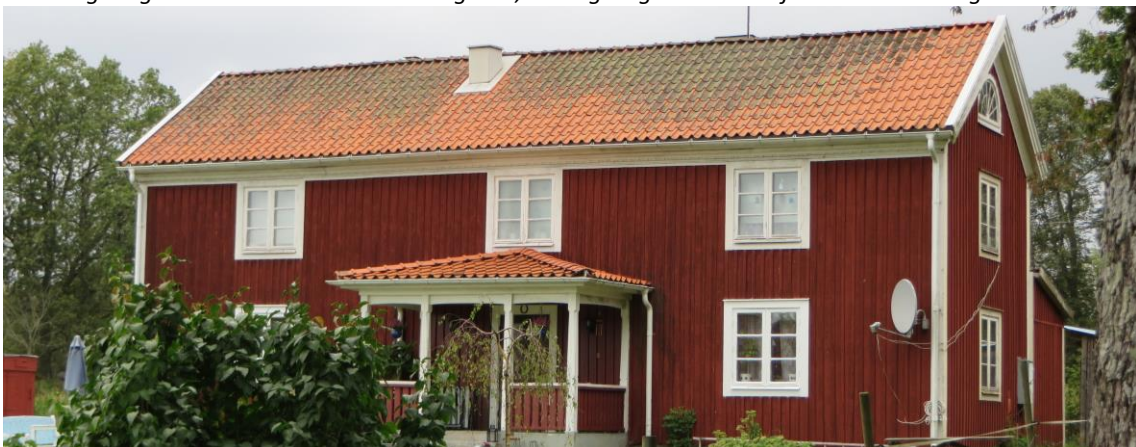
*En av de utskiftade gårdarna sydväst om byn har en välbevarad mangårdsbyggnad och två ålderdomliga och välbevarade uthus (Plaggebo 1:4).*

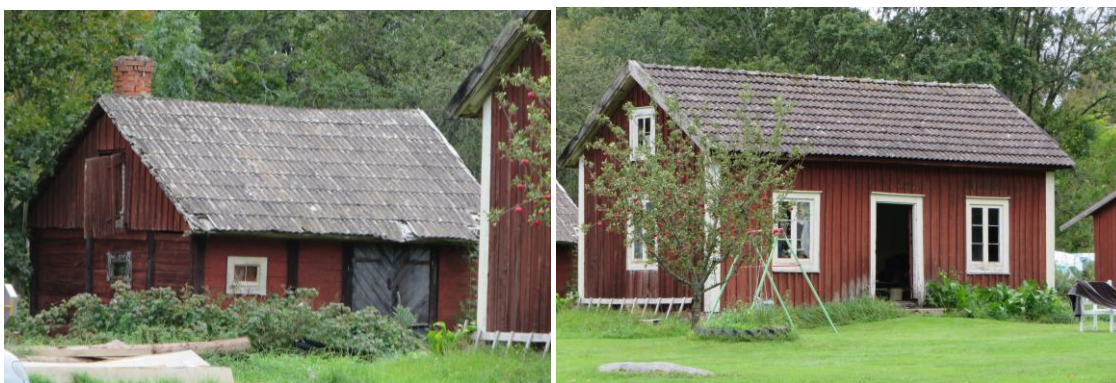
*På gården finns två mycket ålderdomliga och välbevarade uthus (Plaggebo 1:4).*

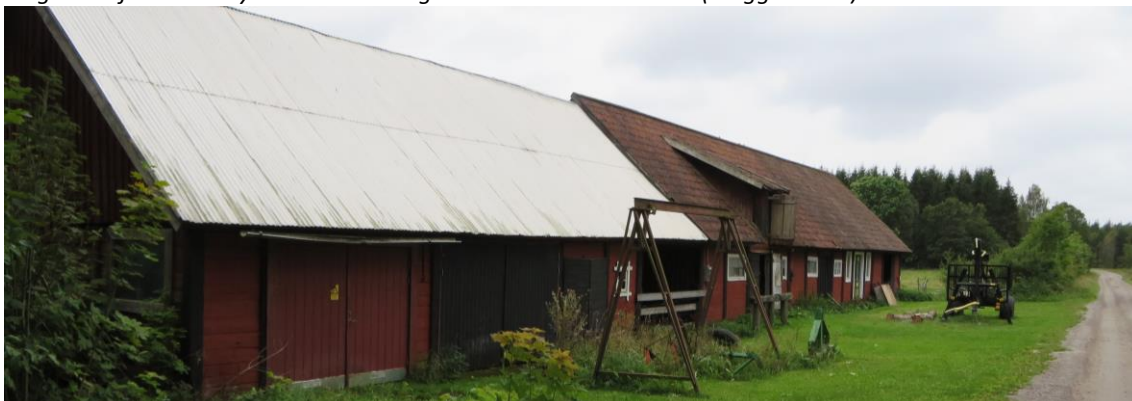
*Ladugården är traditionellt byggd i skiftesverk, och ligger på andra sidan vägen. Den har betydelse för rumsbildningen på gården (Plaggebo 1:4).*

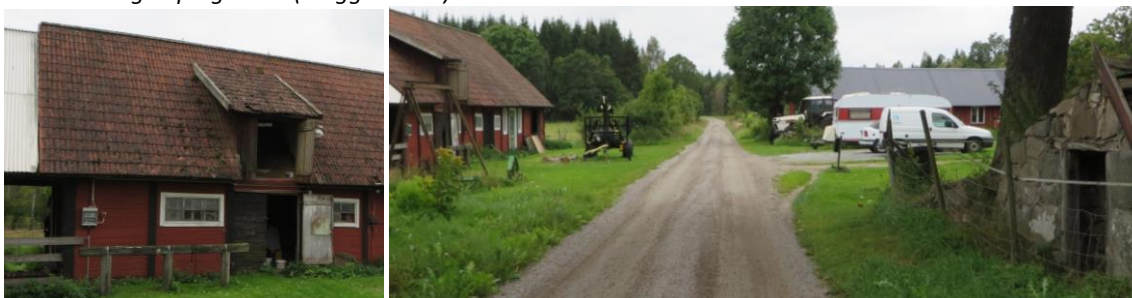
*Ladugård detalj (Plaggebo 1:4). Bilden till höger visar hur nära granngården (stenkällaren) gården ligger.*

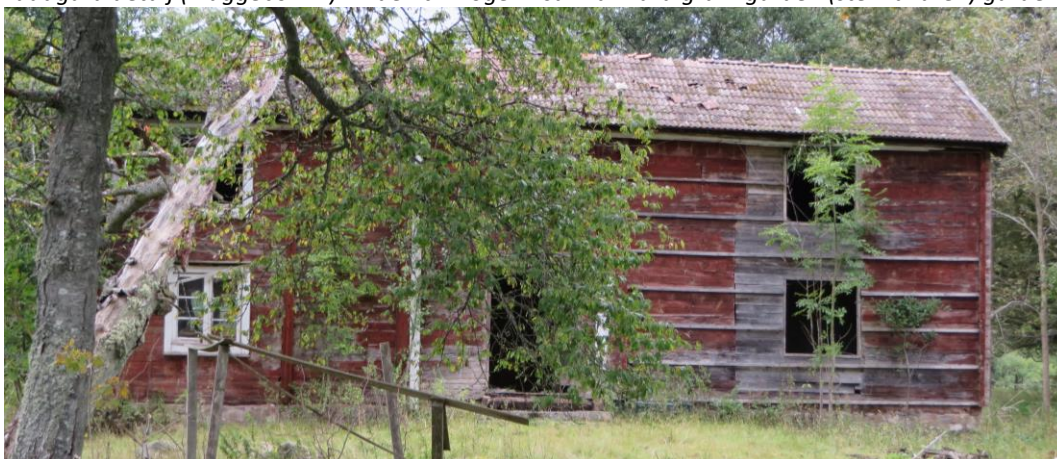
*En öde mangårdsbyggnad (Plaggebo 1:4).*

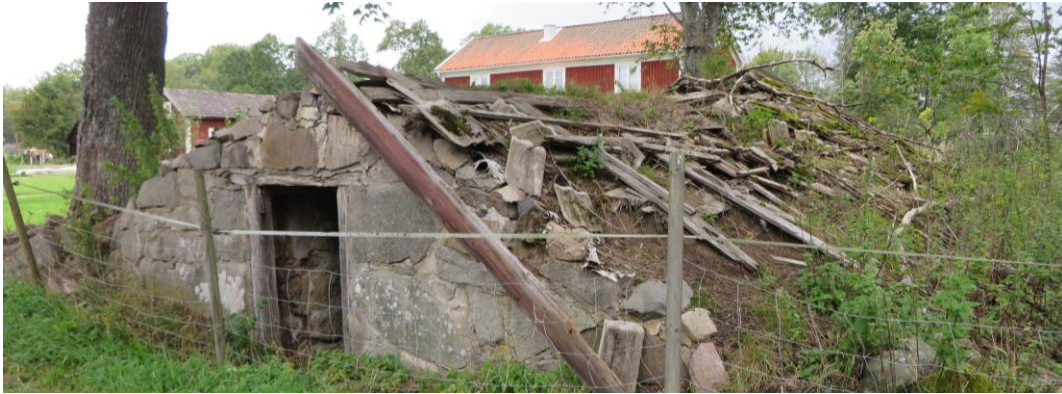
*Stenkällare till ödegården, med granngårdens bostadhus i bakgrunden (båda idag (Plaggebo 1:4).*

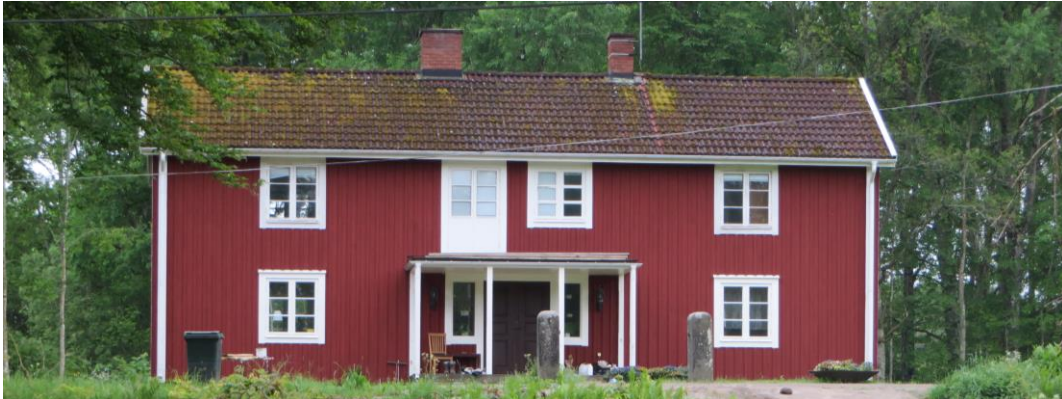
*En av de utskiftade gårdarna (Plaggebo 2:5) väster om byn. Hustypen parstuga i två våningar. Här med originalfönster och ytterdörr.*

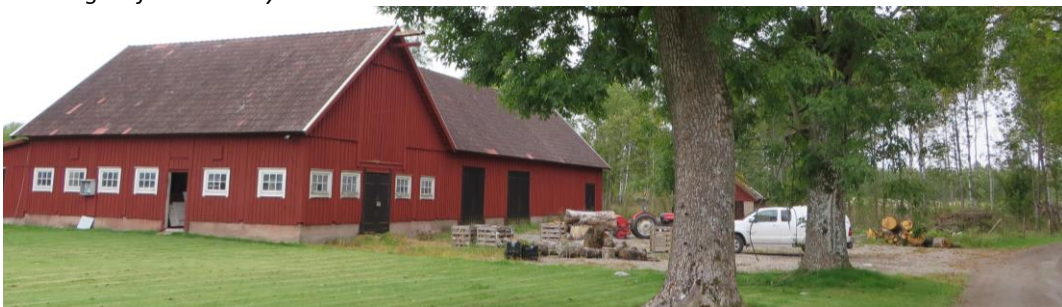
*Den tillhörande ladugården är av 1900-talstyp och vittnar om kontinuitet i jordbruket på gården (Plaggebo 2:5).*

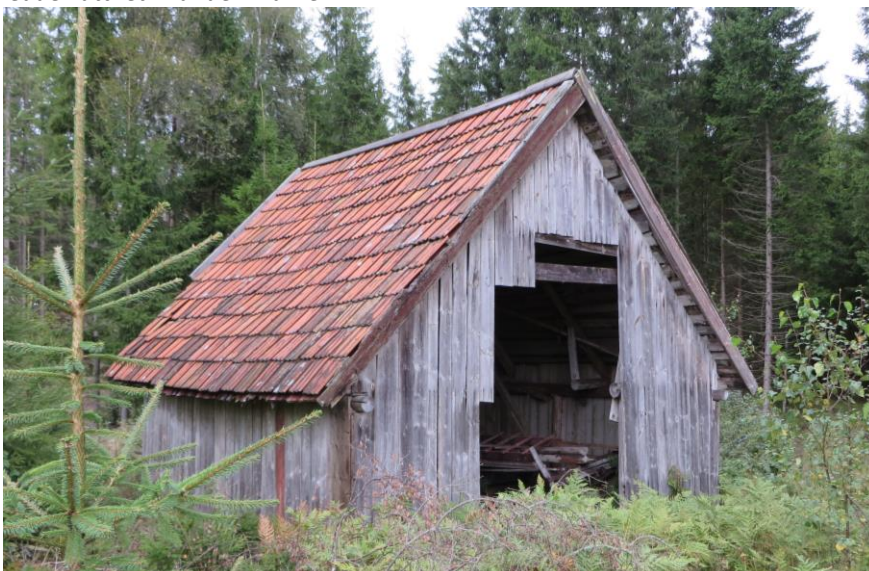
*Madhusen (Plaggebo 1:4) tillhör en utrotningshotad kategori, och har därför mycket högt kulturhistoriskt värde. Eftersom minst 130 av hela länets bara ca 300 bevarade madhus finns i Emmaboda kommun är byggnadstypen en karaktärsbyggnad i kommunen, och särskilt viktig att värna om. Madslåttern vittnar om levnadsförhållandena i bondesamhället.*

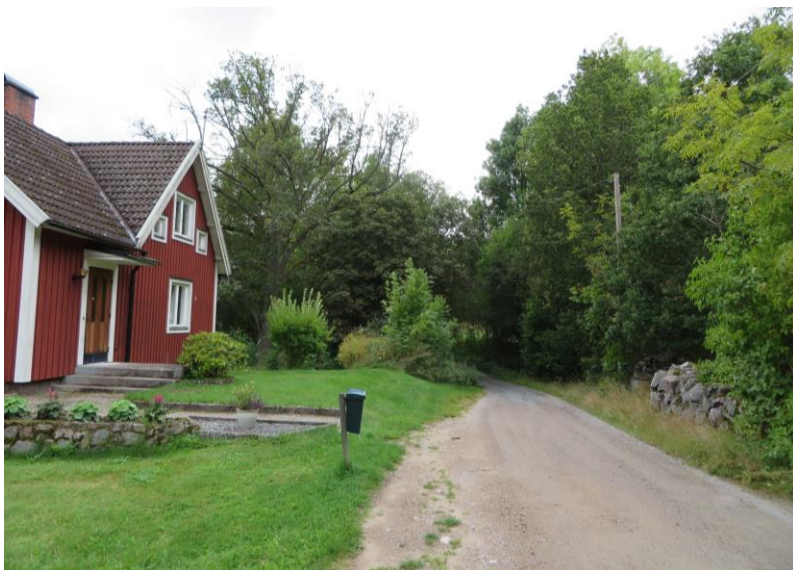
Den gamla kvarnbostaden *Djupadal*, precis intill ån där kvarnen fanns förr i tiden. Platsen ligger på andra sidan nya vägen, norr om gamla bykärnan, längs med gamla byvägen.

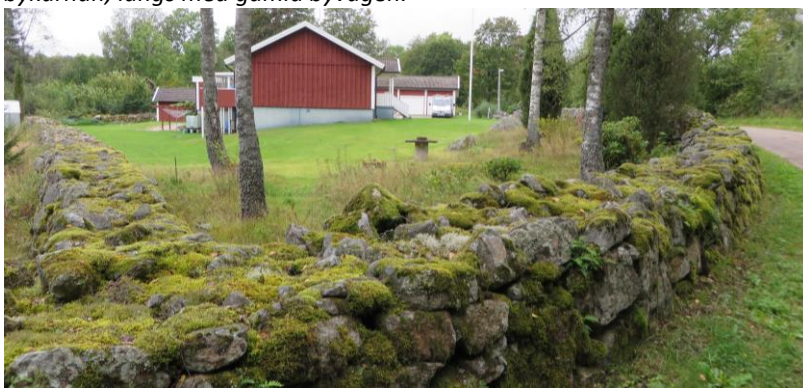
Stenmurar längs vägen och runt åkrarna i området norr om byn. Nybyggt hus på en gammal åker.

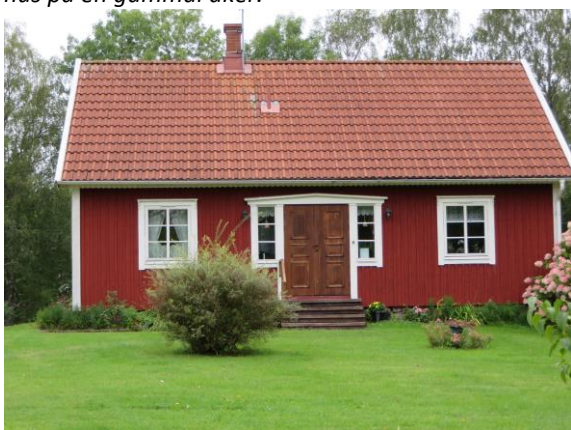
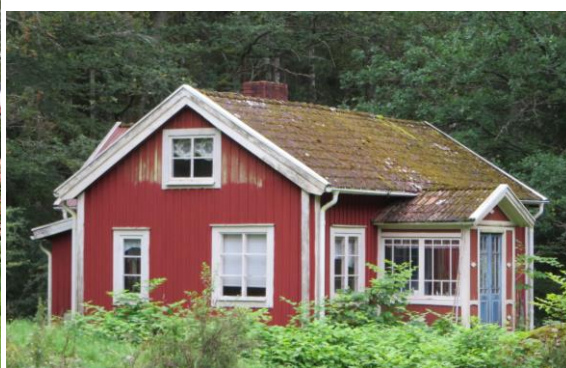
Ett av de bevarade torpen i byn, längs den gamla byvägen, Ekelund, samt torpet som idag har namnet Sjöhägnen och ligger långt ifrån byn vid sjön Törn, precis intill ett äldre torp med samma namn. Torpen funderade som undantagsbostad för äldre generationer från byn. Närheten till sjön och möjligheten till madslåtter och fiske har sannlikt haft betydelse.

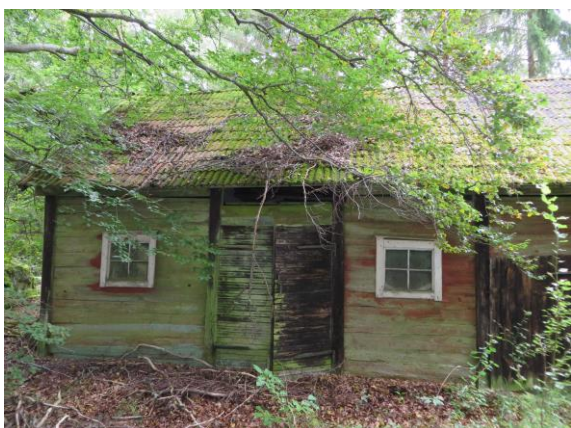
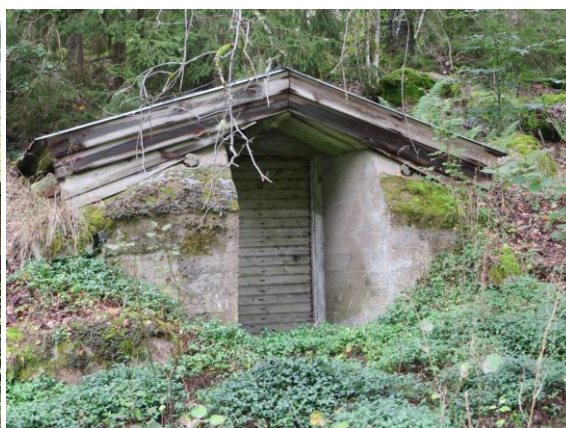
*Från det äldsta torpet Sjöhägnen finns idag en ladugård och en stenkällare kvar, båda i behov av underhåll.*
