Kulturmiljöprogram Emmaboda kommun

# Runnamåla

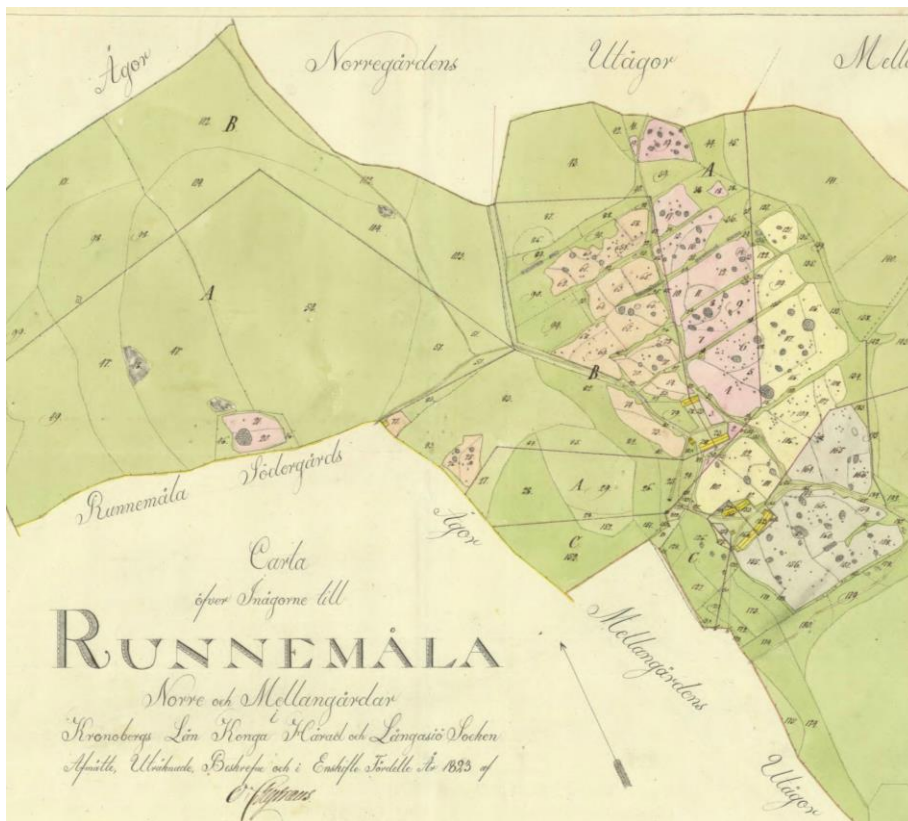
Utsnitt ur karta från enskifte 1823.

<sup>3</sup> Jämför karta enskifte 1826.

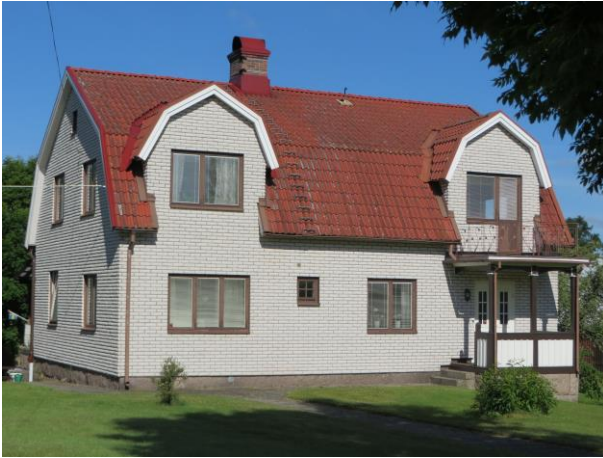
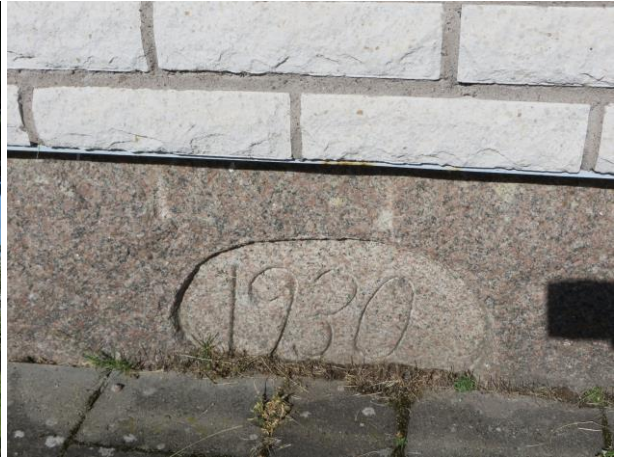
*Bostadshuset byggdes 1930 i 1920-talsstil. Därefter har det byggts om på 1970-talet. Den ursprungliga angårdsbyggnaden stod strax intill (Runnamåla 3:6).*

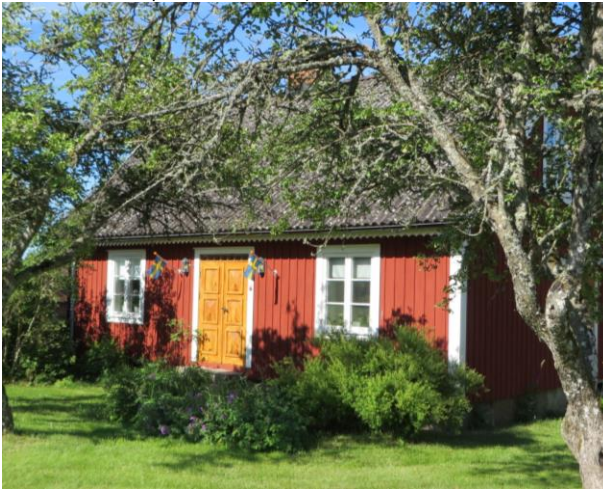
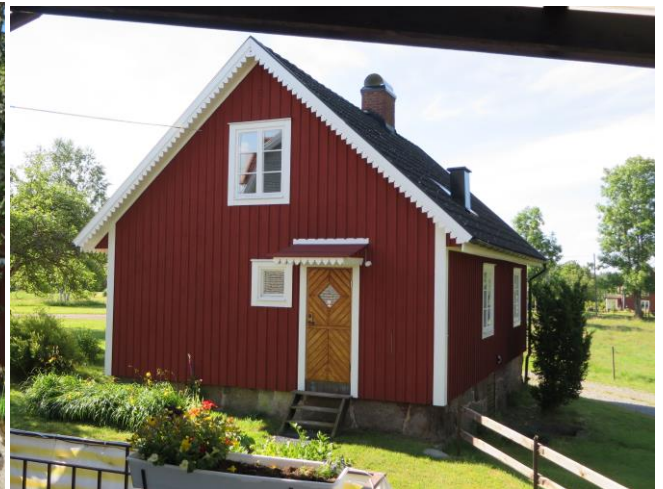
*Undantagsstugan har moderniserats på 2000-talet (Runnamåla 3:6).*

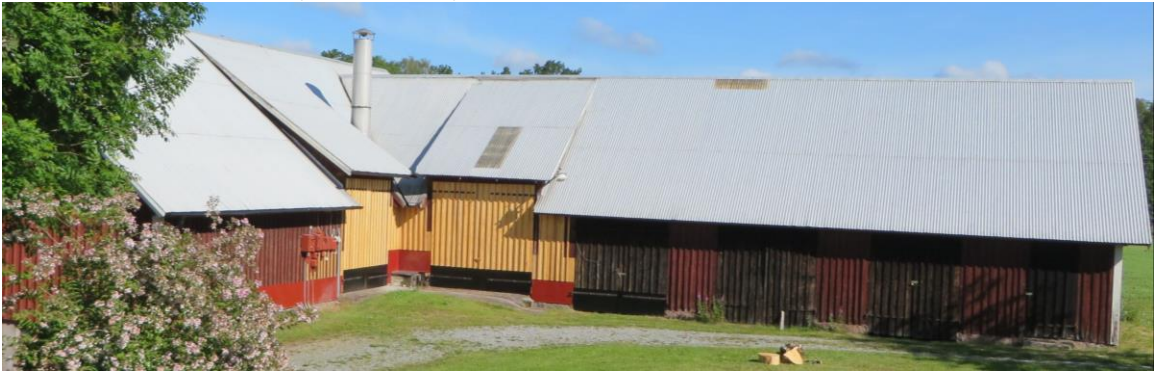
*Ladugården (Runnamåla 3:6) är byggd av panelklädd regelstomme och har traditionell färgsättning.*

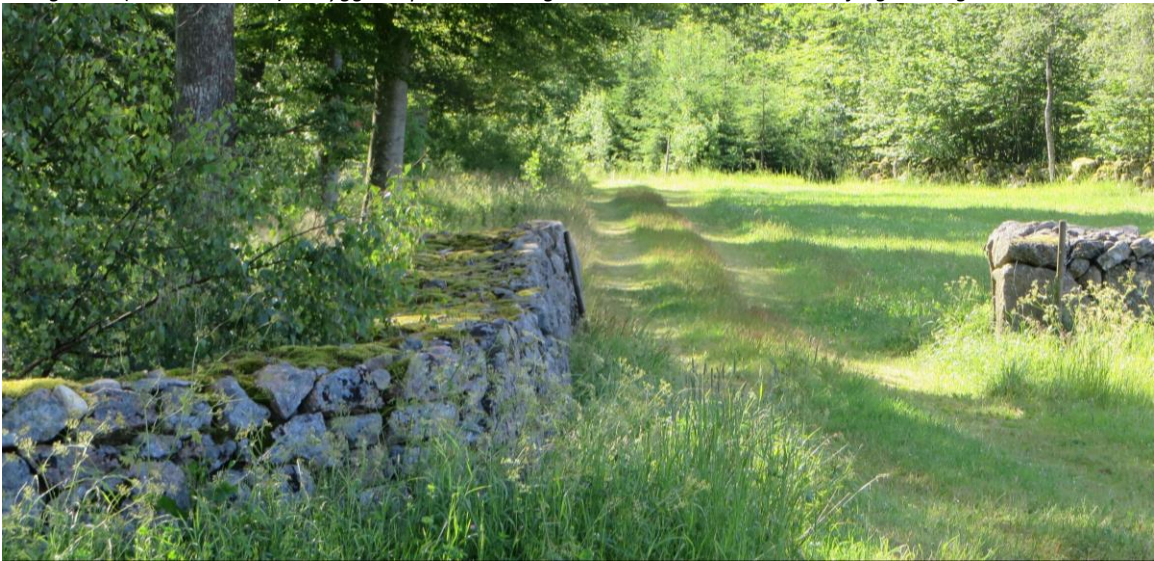
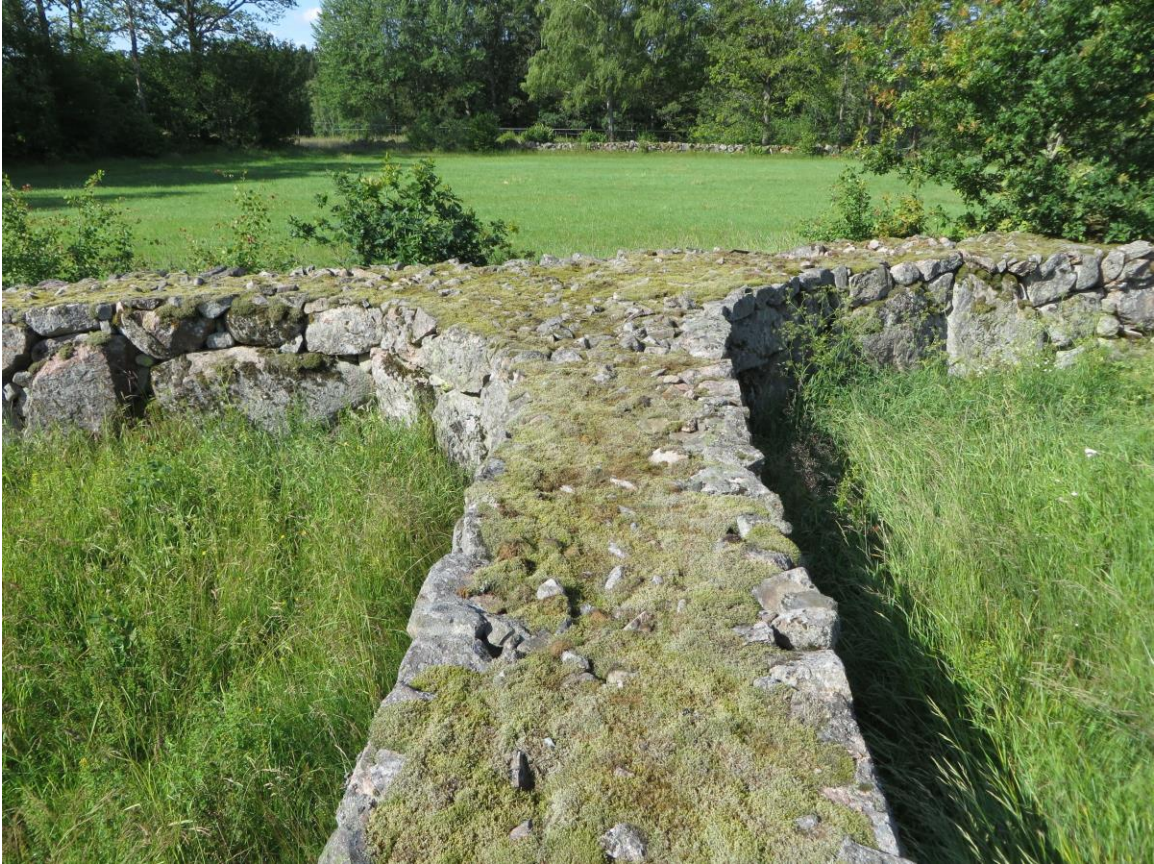
*Enastående unika stenmurar kring åkrarna. Murarna lades under 1900-talets första hälft, vilket är ovanligt sent.*

Inägorna i Runnamåla hålls idag öppna genom betning. De åkrar som fanns på inägorna under 1700-talet<sup>3</sup> finns kvar än idag, dock mer stenröjda. Unikt med Runnamåla är de många kilometer lagda stenmurarna från 1900-talet. Det är nuvarande ägarens far, Helmer Karlsson, på Runnamåla 3:6, som utfört detta stordåd. Stenmurarna går runt åkrar på inägorna, längs med vägen, som hägnad för fåren på utägorna, över bergknallar och genom skog, och längs med mossar. På några ställen har mötande murar byggts som vällagda rundade T-hörn. Flera av murarna är dokumenterade i boken Stenminnen<sup>4</sup>. Stenmurarna i byn har mycket högt kulturhistoriskt värde.

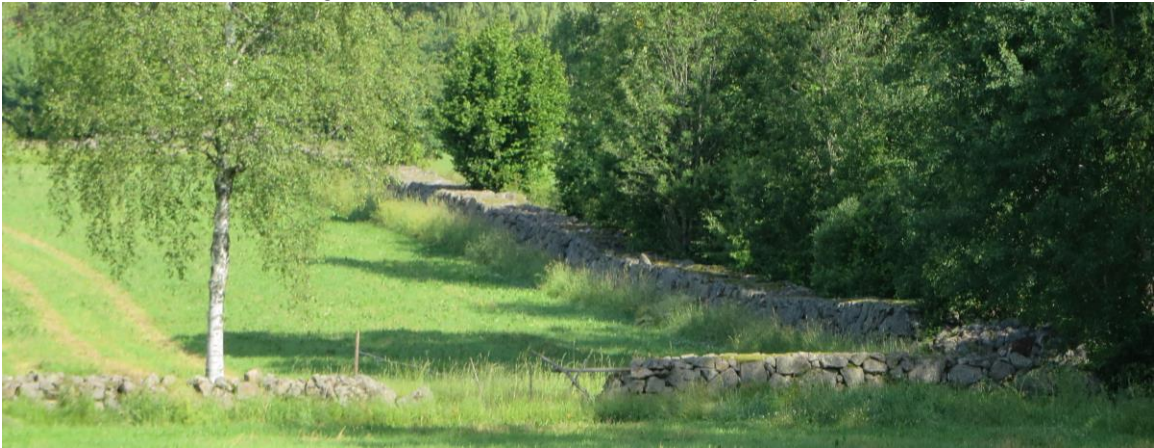
*Stenmurar kring åkrar på inägorna.*

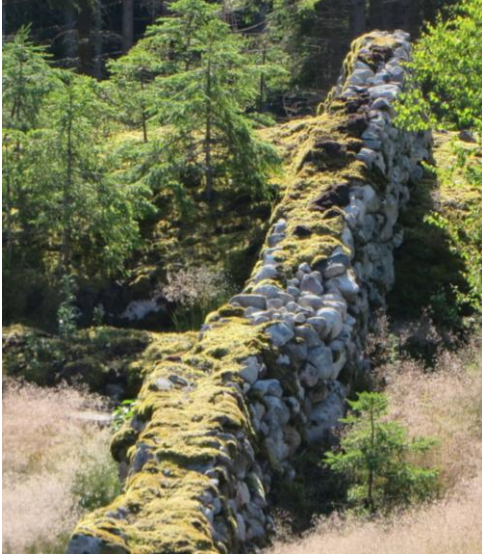
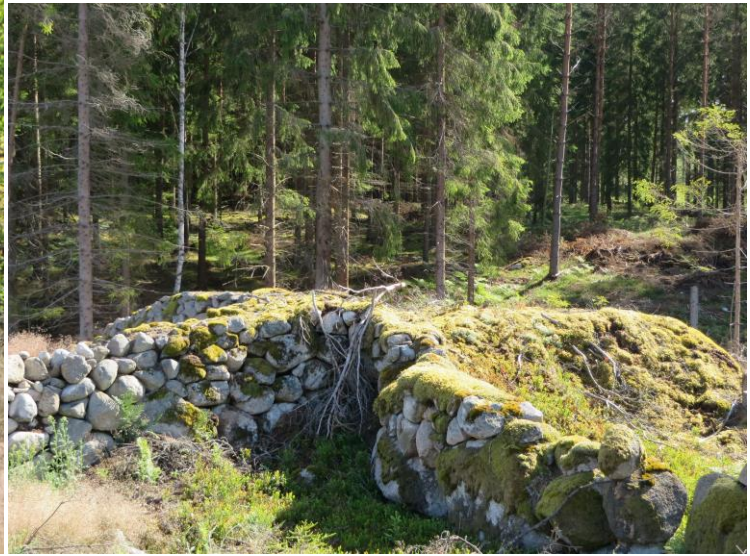
*Stenmurar på utägorna i skogen hade till syfte att hålla fåren instängda. Terrängen med berg i dagen gjorde det svårt att sätta stolpar och trögärdesgård eller staket.*

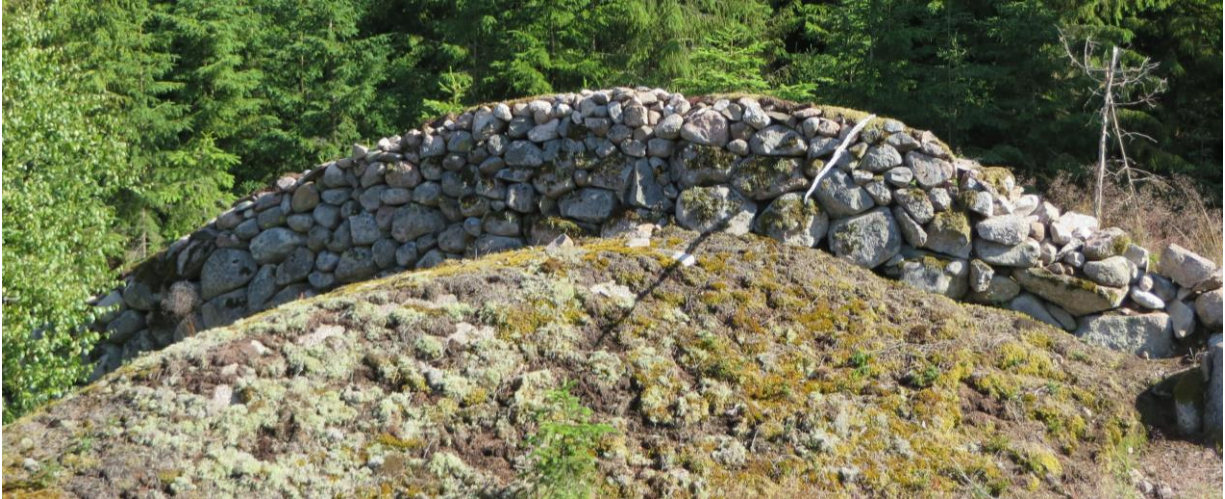
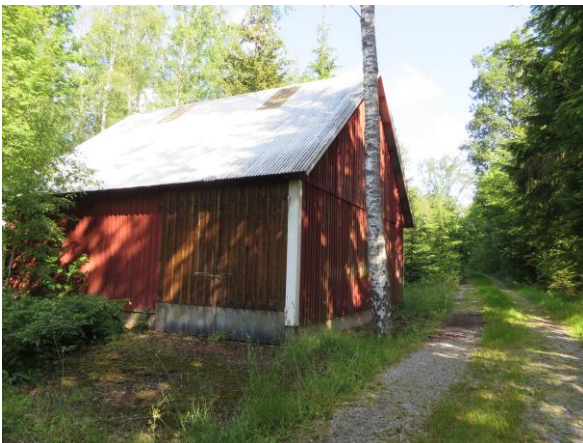
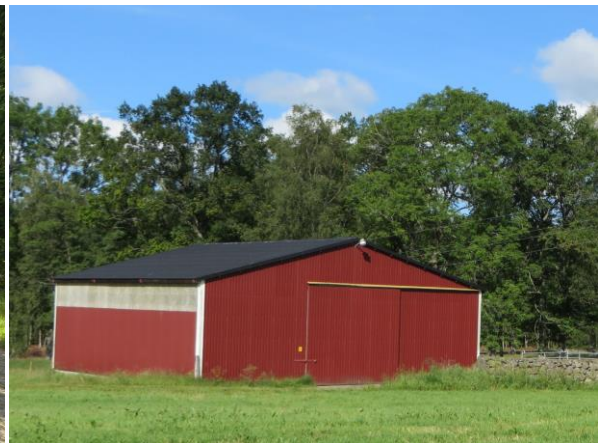
*Gårdens redskapsskjul i skogen, byggt av farfar, samt dagens maskinhall (Runnamåla 3:6).*

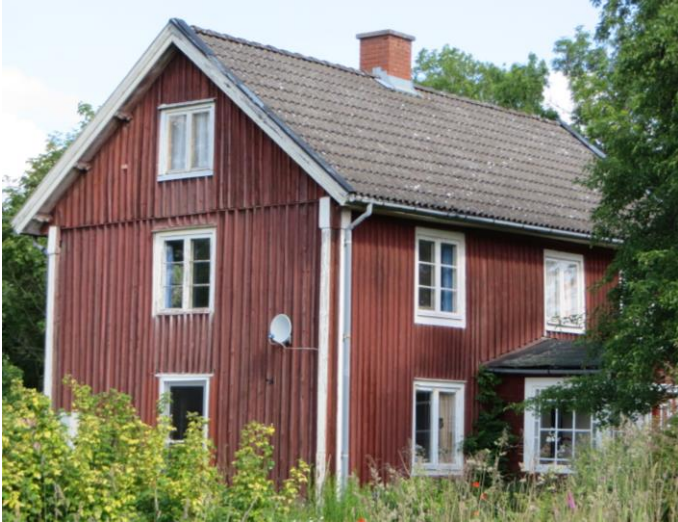
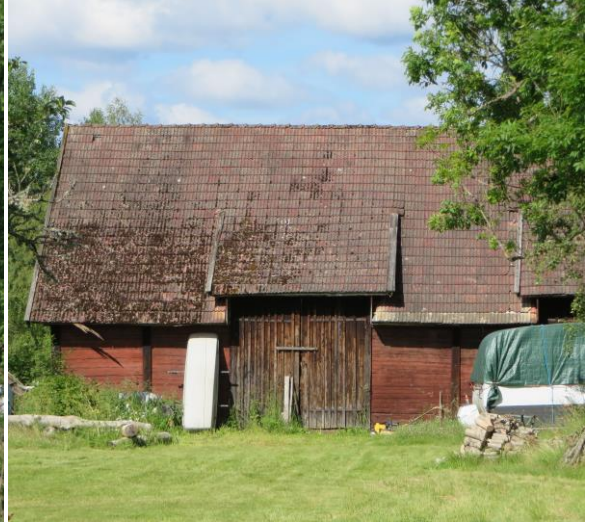
Den enda bevarade parstugan i byn har genomgått ganska omfattande förändringar, men har kvar sin yttre form (Runnamåla 3:13). Ladugården är byggd i skiftesverk (Runnamåla 3:13) och välbevarad.

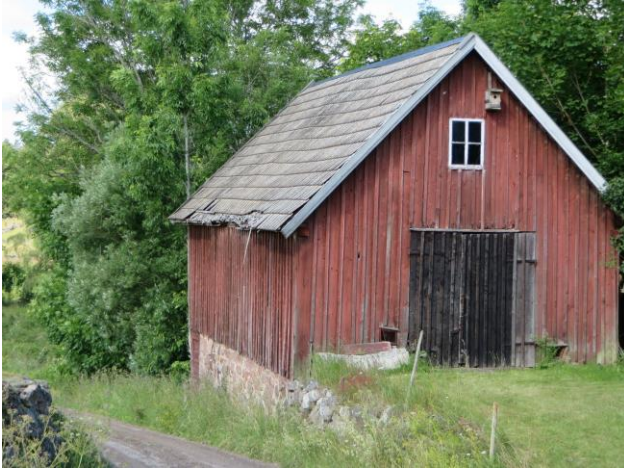
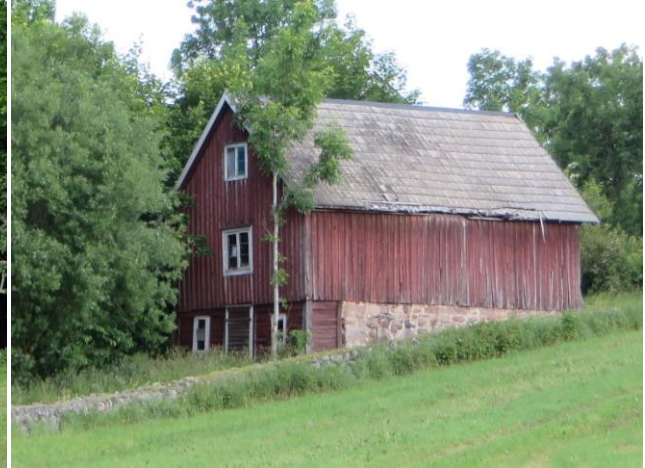
Källarbyggnaden, från två olika håll, är en av byns få bevarade byggnader i traditionellt utförande (Runnamåla 3:13). Den har högt kulturhistoriskt värde eftersom den är i originalskick med högt autenticitetsvärde och är en ovanlig byggnadstyp som vittnar om gångna tiders levnadsförhållanden.

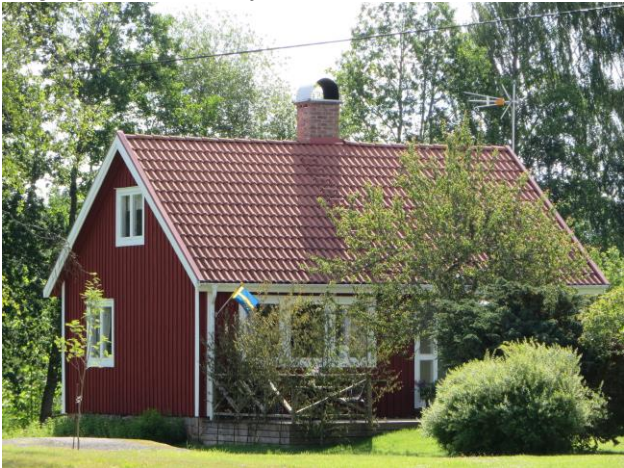
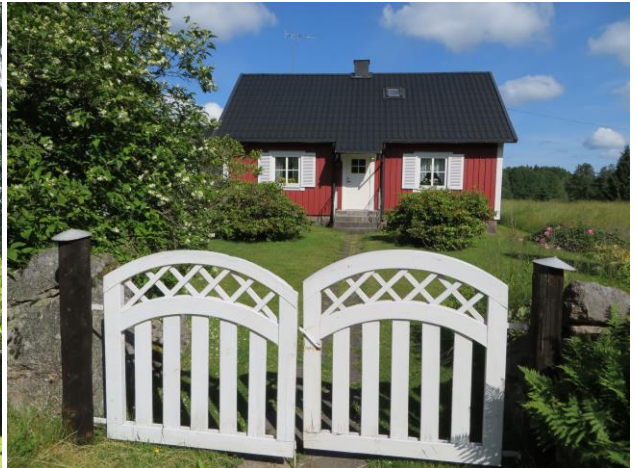
Bostadshuset till den östra gården i Runnamåla Södergård (Runnamåla 3:12), samt platsen där det f.d. soldattorp låg, vilket ersattes med ett annat bostadshus (Runnamåla 3:9) på 1940-talet. Båda ombyggda med lågt kulturhistoriskt värde.
