Kulturmiljöprogram Emmaboda kommun

Trollamåla

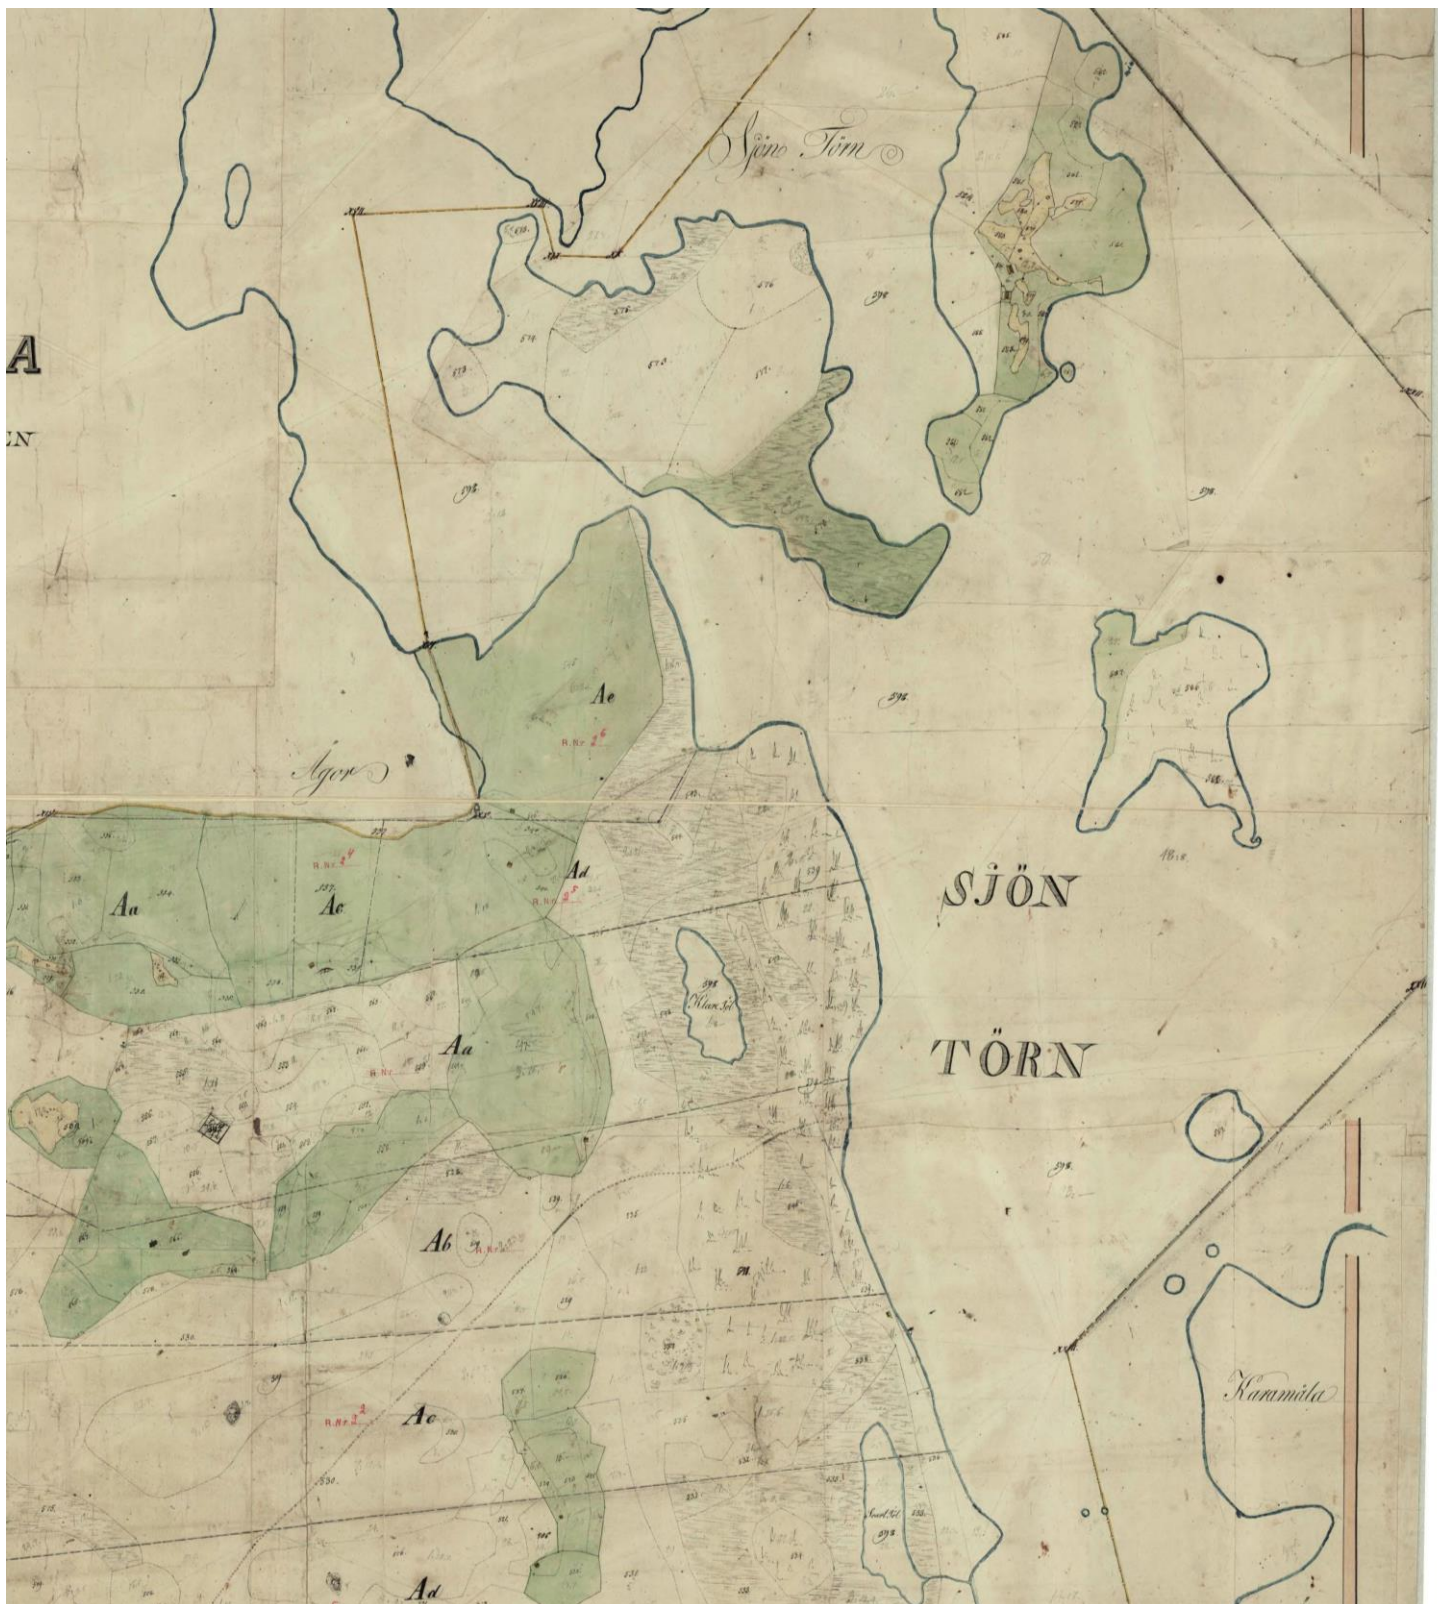
På en karta från 1832 författad i samband med laga skifte har man ritat ut markerna och öarna vid sjön Törn med stor noggrannhet, vilket visar vilken viktig del av bondesamhällets ekonomi dessa utmarker var.

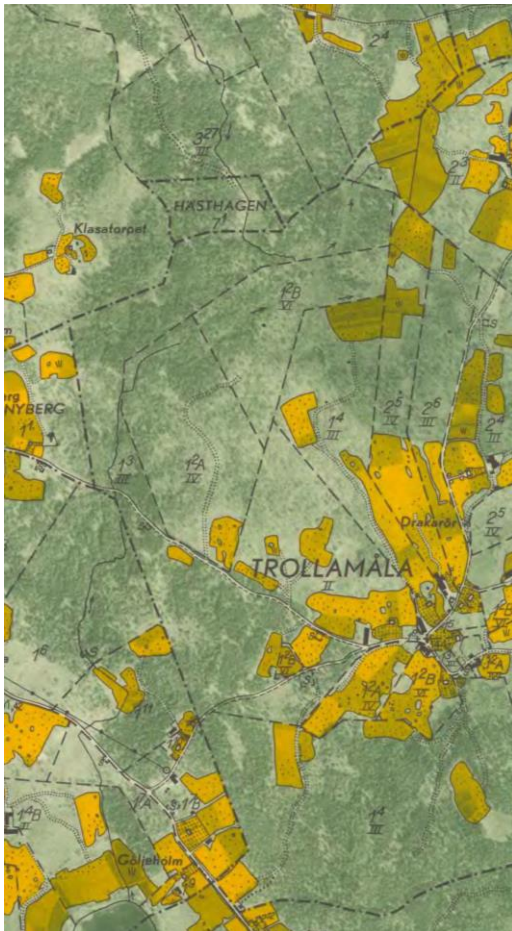
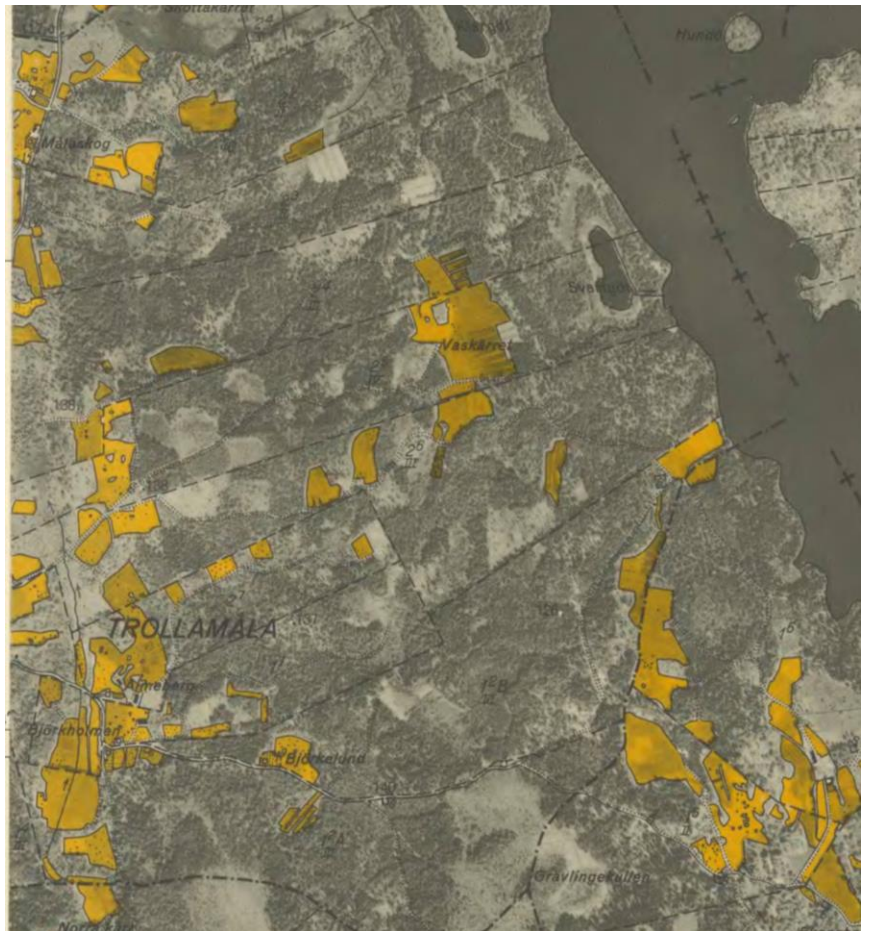
Trollamåla på ekonomiska kartan från ca 1940. Lantmäteriets historiska kartor (4F4f och 4F4g). Man ser tydligt den öppna (gulmålade) åkermarken, odlingsmarker vid de utskiftade gårdarna norr om byn, olika brukade marker på utägorna mot sjön, koncentrationen av byggnader och den gamla krokiga byvägen samt de olika namngivna torpen. De smala vägarna ut till sjön syns också.

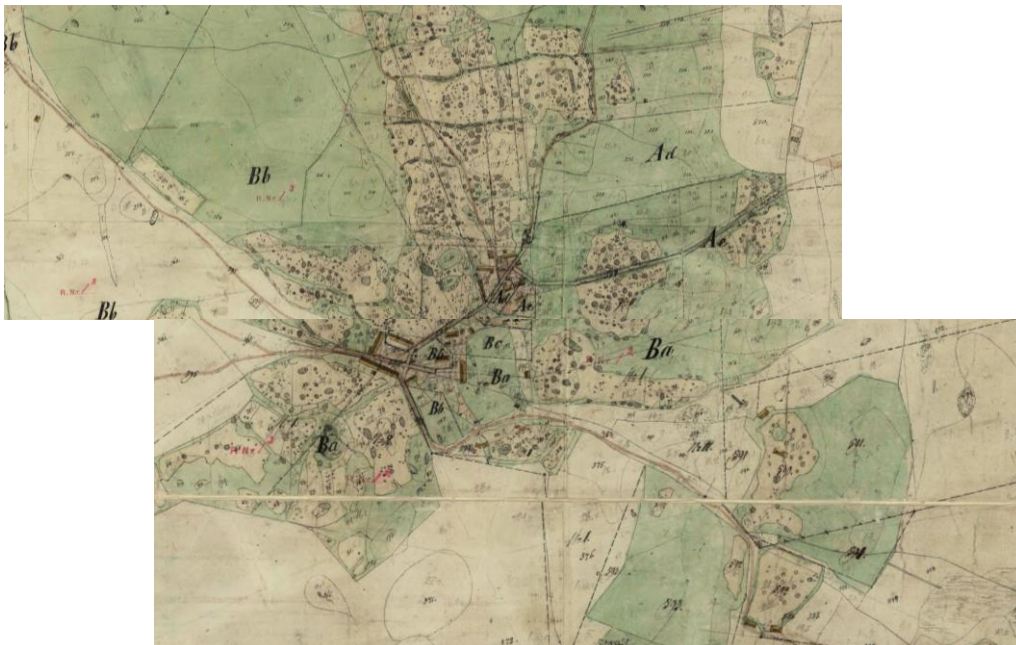
På kartan från 1834 syns att åkrarna och inägomarken sammanfaller med samma öppna marker än idag.

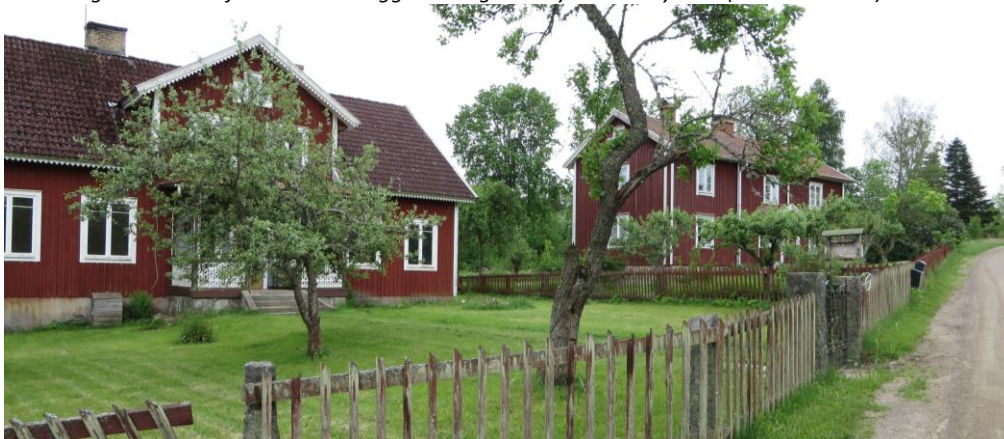
*F.d. Norregård, d.v.s. norra delen av gamla bykärnan (Trollamåla 2:6 och 2:5).*

I norra delen av gamla bykärnan ligger två stora mangårdsbyggnader, en tvåvånings parstuga (Trollamåla 2:5) och en salsbyggnad (Trollamåla 2:6), tätt intill varandra och jämte vägen. Detta utgör ett särskilt ålderdomligt karaktärsdrag. Till denna miljö, förr kallad Norregård, hör även en stor stenkällare (Trollamåla 1:4), ett undantagshus (Trollamåla 2:5), ladugårdar (Trollamåla 2:5), ett förfallet brygghus med mera samt en inrasad ladugård (Trollamåla 2:6) som ligger bakom husen längs med den gamla vägen som leder till sjön Törn. Miljön har genomgått många förändringar, men har ändå ett kulturhistoriskt värde. Mitt emot dessa hus i gamla Norregård, mitt i byn (i nordväst i byn), ligger också en traditionell gård med trädgård (Trollamåla 1:4). Denna gård ligger mitt i byn indragen från vägen, med stor fruktträdgård och staket med grind mot vägen. Hamlade träd, en bevarad ladugård samt en före detta undantagsstuga ger tillsammans med mangården en traditionell prägel. Husets läge och storlek antyder att det uppfördes efter skiftet på 1830-talet (laga skifte 1832<sup>10</sup>). Huset är i stort bevarat i traditionellt utseende, även om många originaldelar, som t ex fönster, ersatts av modern typ. Sammantaget är det dock en bevarad och karaktäristisk gård med ett kulturhistoriskt värde. Flera andra av byggnaderna i detta område har också förändrats vad gäller delar och detaljer som t ex fönster, dörrar med mera. Även paneler och takmaterial är bytta på flera hus. Bäst bevarade i originalskick är ekonomibyggnaderna. Dessa är också mycket viktiga för förståelsen av förutsättningarna i bondesamhällets ekonomi och levnadsförhållanden. De olika ekonomibyggnaderna har även mycket stor betydelse i hur kulturmiljön upplevs. De är rumsskapande och en tillgång i miljöerna. Tack vare många bevarade ekonomibyggnader, den ganska tydliga läsbarheten av gamla bykärnans struktur, det ursprungliga läget i gamla bykärnan, de tydligt utskiftade gårdarna, de ganska välbevarade trädgårdarna med staket och grindar samt husens i stor bevarade och traditionella utseende och färgskala har bykärnan ett högt kulturhistoriskt värde.

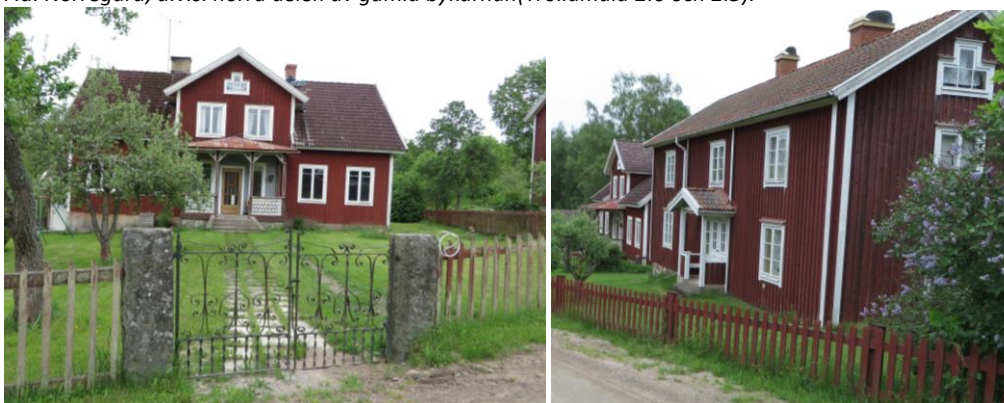
*Mangårdsbyggnad i form av en salsbyggnad, med för trakten ett karaktäristiskt fönster i frontespisen på framsidan (Trollamåla 2:6). Till höger den äldre parstugan, också med karaktäristiskt fönster i gavelpartierna (Trollamåla 2:5).*

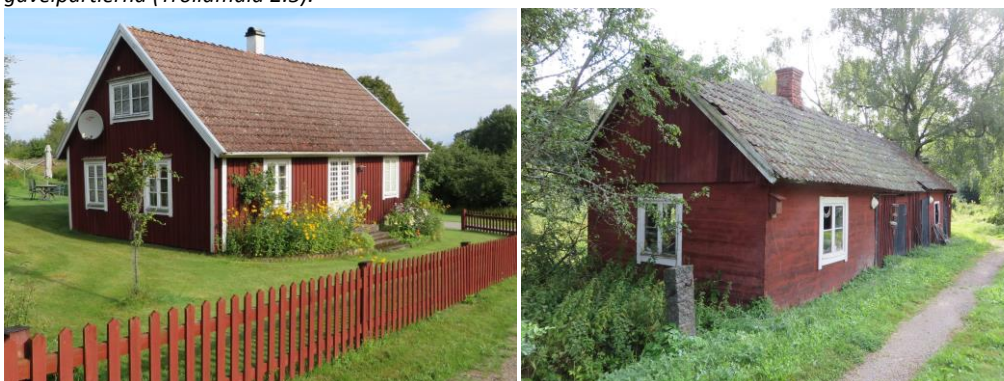
*Undantagsstugan hör också till den gamla gården. Ombyggd och moderniserad. (Trollamåla 2:5). Ett äldre bevarat bryggghus är viktigt för förståelsen av levnadsvillkoren förr. Idag i behov av restaurering (Trollamåla 2:6).*

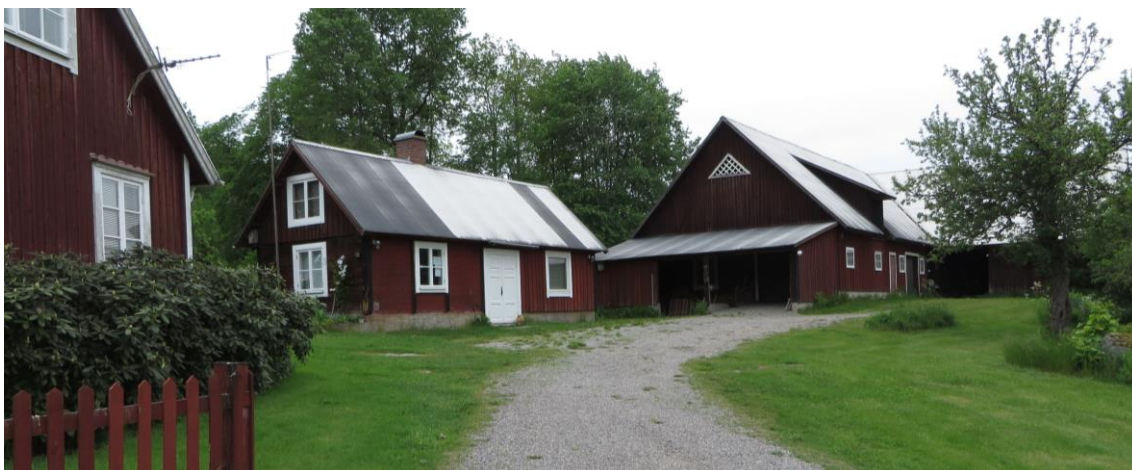
*Ladugård och andra ekonomibyggnader (Trollamåla 2:5 ).*

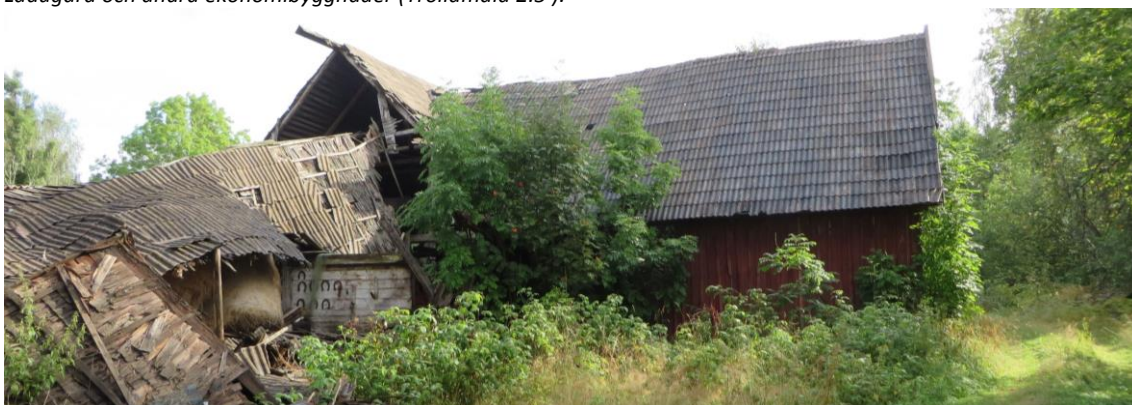
*En raserad ladugård ligger vid vägen ut mot utmarker och sjön.*

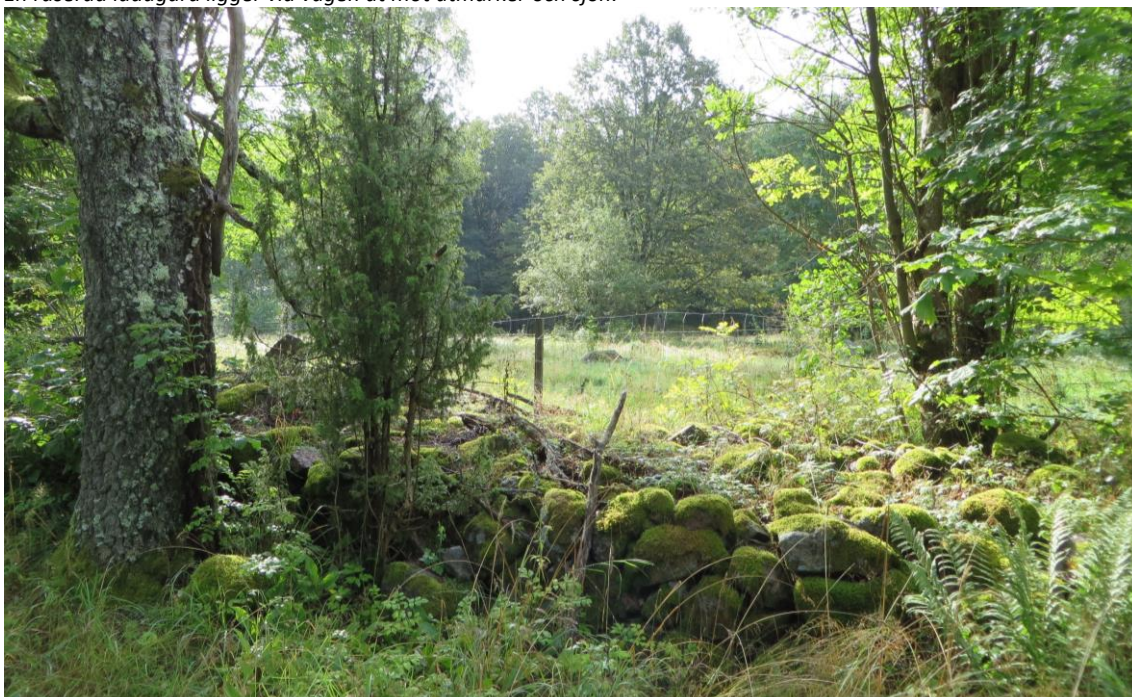
*Ännu har stora delar av inägomarken hållits öppen. Det är viktigt för förståelsen och upplevelsen att bebyggelsenära åkrar och ängar hålls öppna och betas, att hamlade träd hamlas regelbundet och att stenmurar och odlingsrösen inte växer igen.*

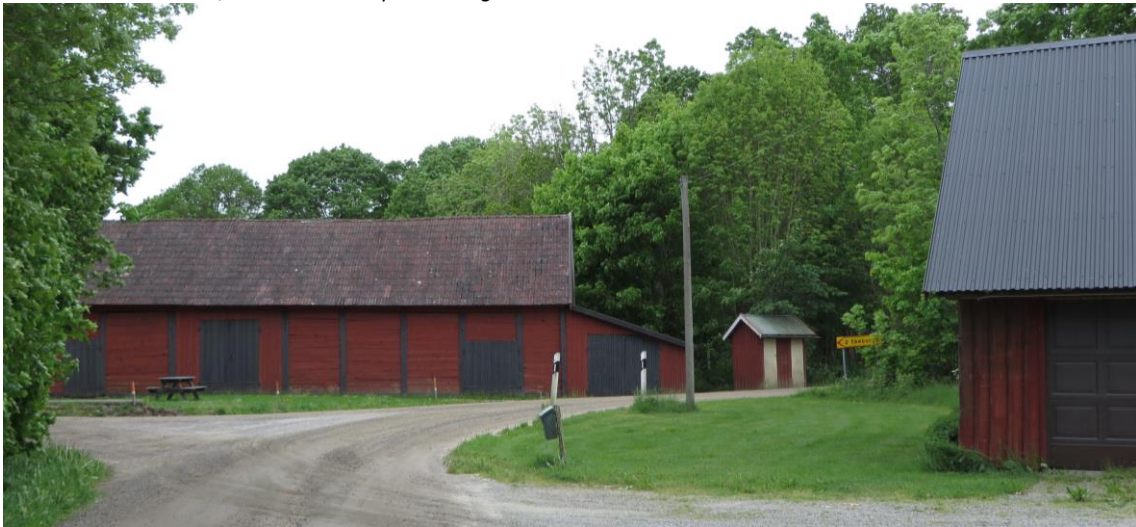
*Den karaktäristiska platsen där tre vägar möts ligger i södra delen av gamla bykärnan. Det lilla posthuset rakt fram.*

I centrum av byn där vägarna bildar en Y-korsning, bildas som ett litet torg. Denna plats har tidigare varit en samlingsplats för ungdomen om sommarkvällarna, där man träffades och dansade. Just i detta vägkors spelade också Sveriges Television in ett midsommarprogram med Lasse Holmqvist och Bosse Larsson sommaren 1979<sup>8</sup>. Centralt i byn vid vägkorsningen ligger även ett litet posthus<sup>9</sup>. Platsen är som mötesplats bärare av många människors minnen och har därför ett kulturhistoriskt värde. Posthuset i sig är inte en ålderdomlig byggnad, men har kulturhistoriskt värde som fenomen. Värde ligger i den bygemensamma angelägenheten och som mötesplats.

<sup>9</sup> Posthuset byggdes av "Hugo på Målen" på 1940-talet. Fram till dess hade byborna hämtat sin post hos en bonde i byn. Nu blev det nya, moderna tider med var sitt eget litet postfack och egna nycklar. Än idag läggs posten i dessa låsta fack, man kan även lägga utgående brev där, så tar lantbrevbäraren med dem. När Sverige gick över till högertrafik flyttades huset över vägen till nuvarande placering.

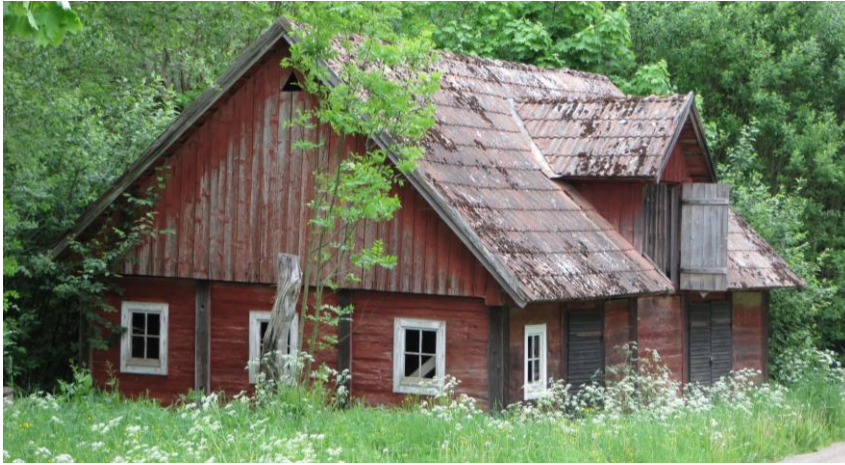
*Södergårdens gamla ladugård ligger längs med byvägen.*

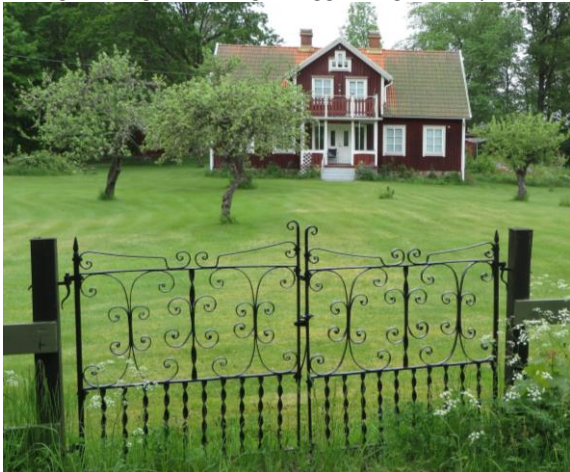
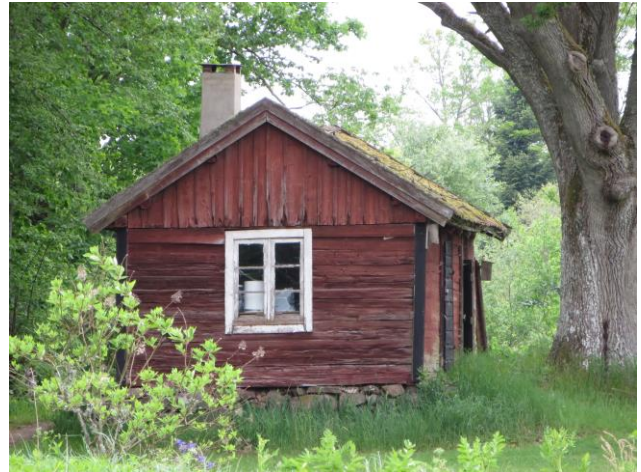
*En av de utskiftade gårdarna som inte flyttade så långt (Trollamåla 1:4), utan ligger mitt i byn. En traditionell salsbyggand med det karaktäristiska fönstret i gavelspetsen. Övriga fönster och dörr utbytt. Till gården hör också ett ålderdomligt bryggghus och en ladugård som har stor betydelse för rumsuppleveslen och kulturmiljön kring väggkorsningen. Trädgården med fruktträd, staket och smidesgrind är också viktiga i kulturmiljön.*

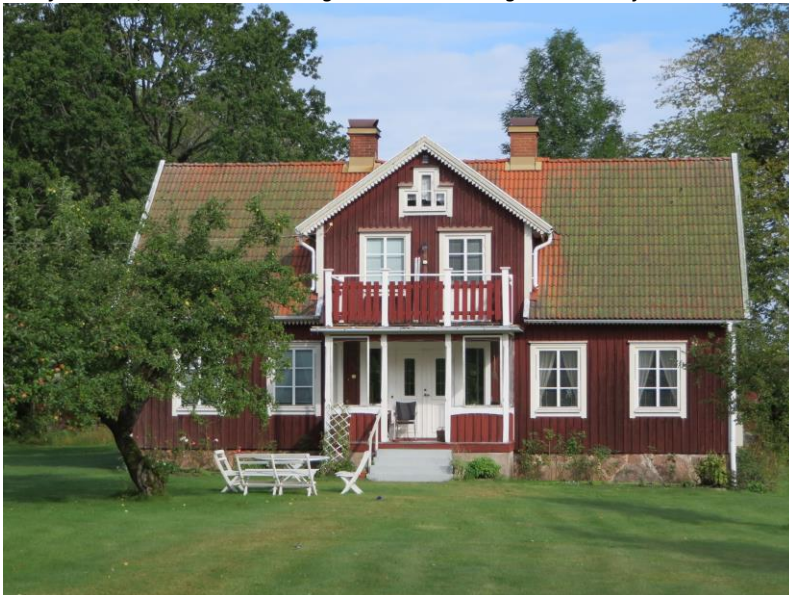
*En klassisk småländsk salsbyggnad från andra halvan av 1800-talet (Trollamåla 1:4). Panel, grund, tegeltak och det lilla fönstret i frontespisen är original medan övriga fönster, dörr, veranda bytts ut mot mer moderna.*

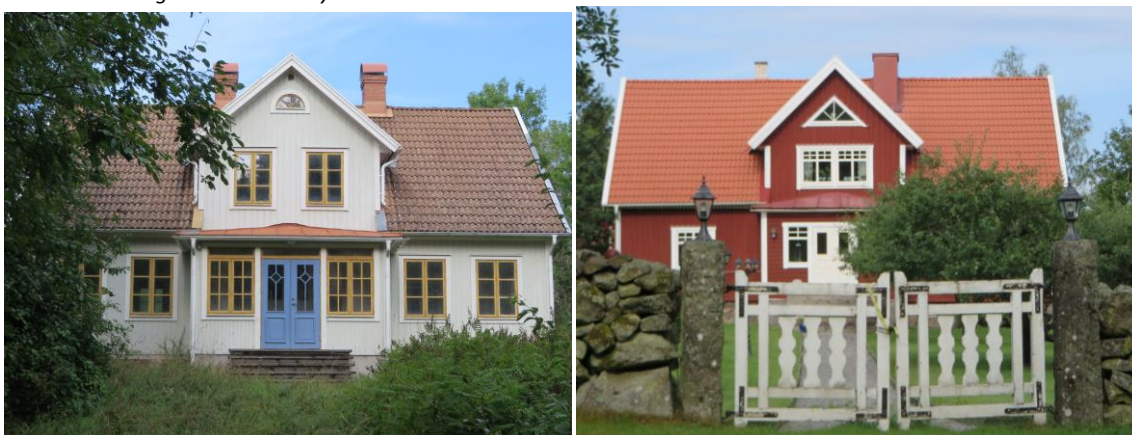
*De två gårdar som förlades längst norr ut från bykärnan vid laga skifte har byggts om och moderniserats (Trollamåla 2:2 och 2:12).*

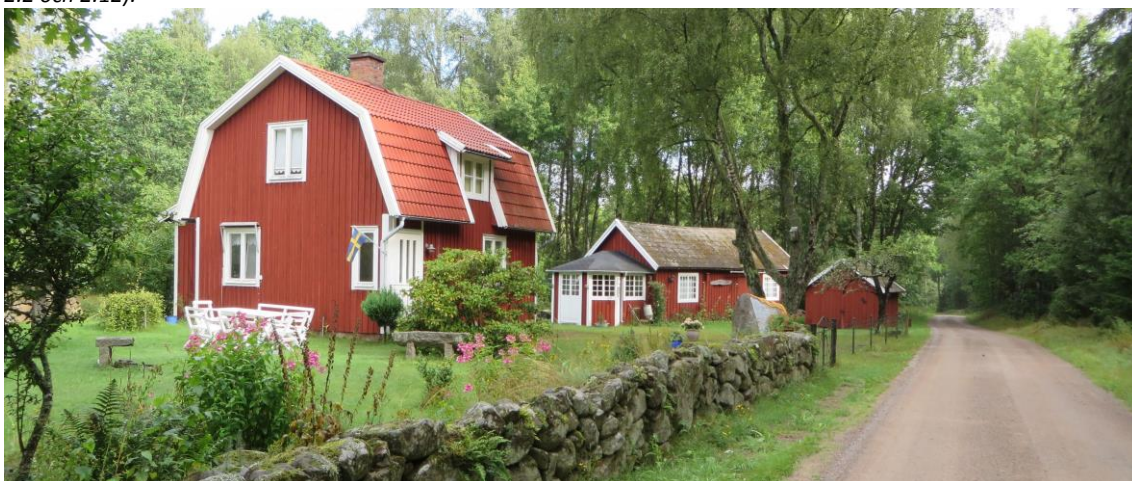
*Det lilla stället Målaskog är ett exempel på hur de fattigare som inte ärvt en gård kunde försörja sig på självhushåll och hantverk. Här i form av ett litet möbelsnickeri (Trollamåla 2:9).*

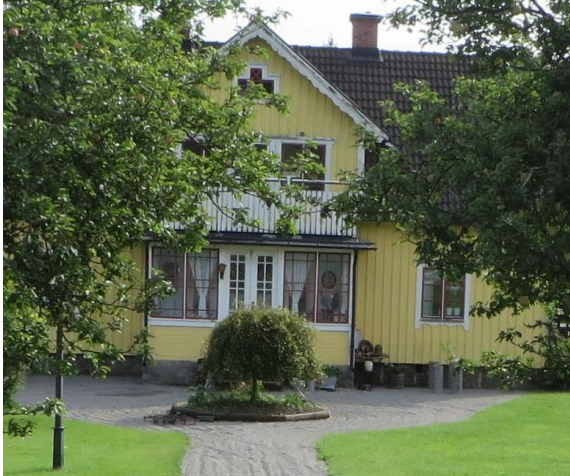
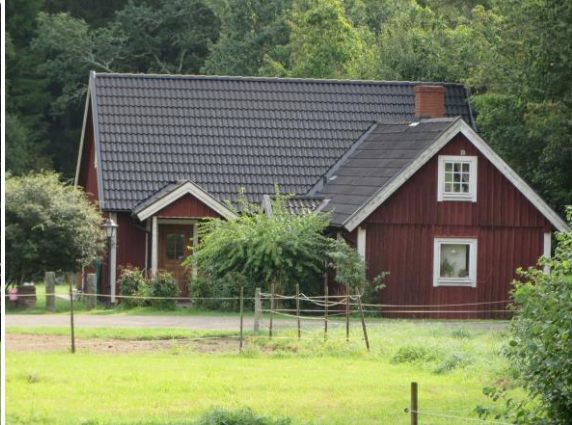
*En annan av de vid laga skifte (1832) utskiftade gårdarna, strax norr om den gamla bykärnan (Trollamåla 2:10). Bostadshuset som är en salsbyggnad har byggts om och förändrats men har kvar det karaktäristiska fyrkantiga fönstret i gaveln på framsidans frontespis. Huset har även glasveranda, av 1930-talstyp. Till gården hör också ett ombyggt/tillbyggt/moderniserat f.d. undantagshus.*

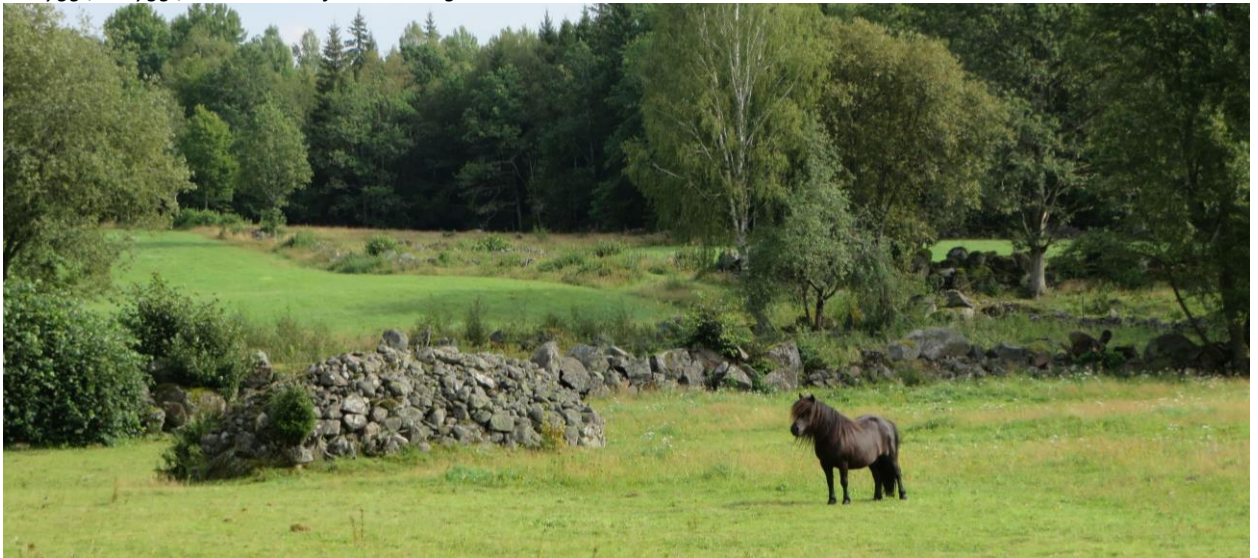
*De öppna inägomarkerna närmast gårdarna hålls öppna och betas än idag. Dessa åkrar, stenmurar och odlingsrösen fanns innan laga skifte (1830-tal), vilket innebär att de kan ha odlats upp på 1700-talet eller ännu tidigare. Det fanns många fler små rösen innan skiftet genomfördes. När en av gårdarna fick detta skifte och nya hus byggdes här satsade tydligen ägaren på att stenröja åkrarna så mycket som möjligt.*

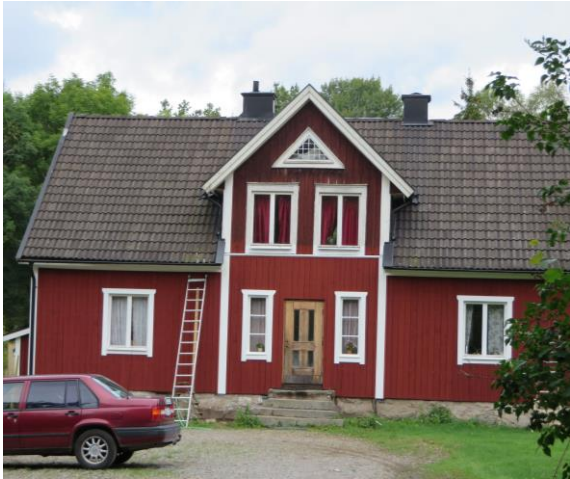
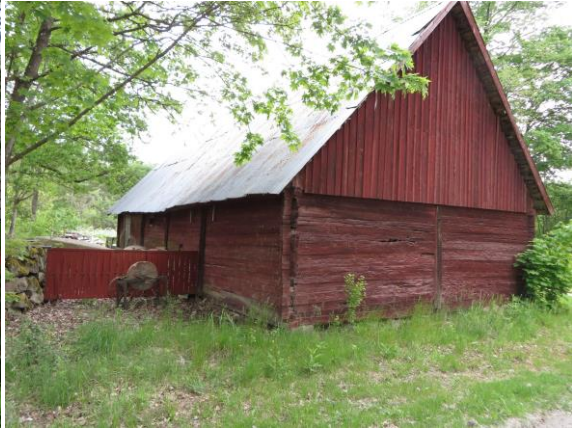
*En av de utskiftade nya gårdarna från tiden för laga skifte flyttade bara kort bit från den gamla bytomten (Trollamåla 1:3). Bostadshuset har idag kvar sin yttre form, men är förändrat i detaljer. Ladugården är viktig för upplevelsen av kulturmiljön från byvägen.*

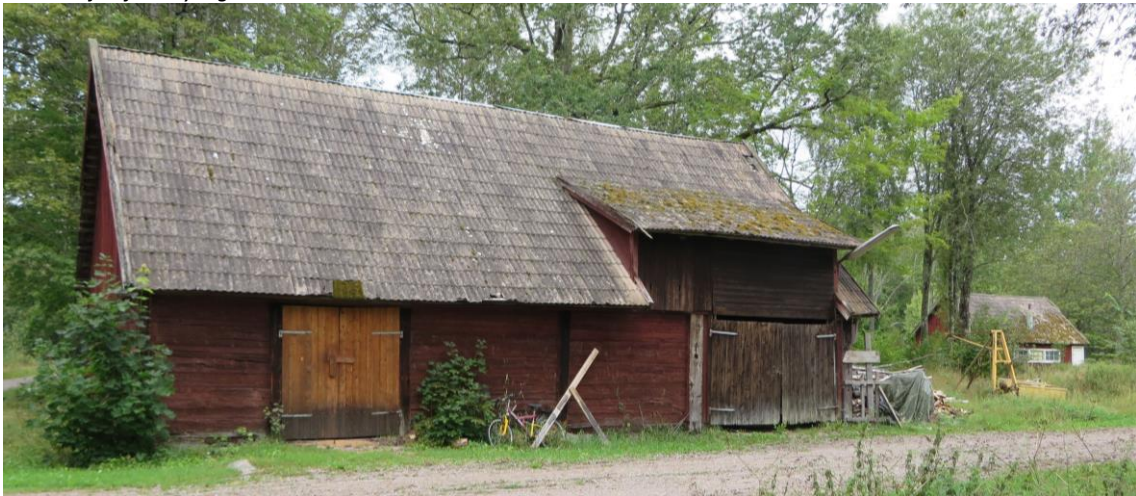
*Den förkortade ladugården på Trollamåla 1:3.*

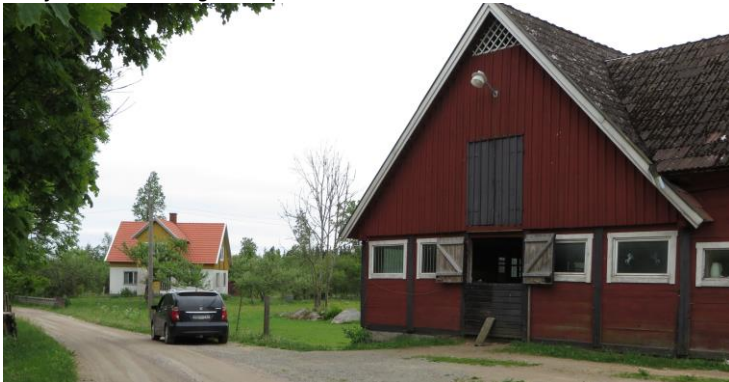
*Gården på Trollamåla 1:16 flyttades ut bara en kort bit ifrån den gamla bytomten, söderut. Bostadshuset nybyggdes 1925 och byggdes om 1962. Ladugården byggdes om och moderniserades efter att före ägarens far kommit hem med pengar efter att ha jobbat en period i Canada.*

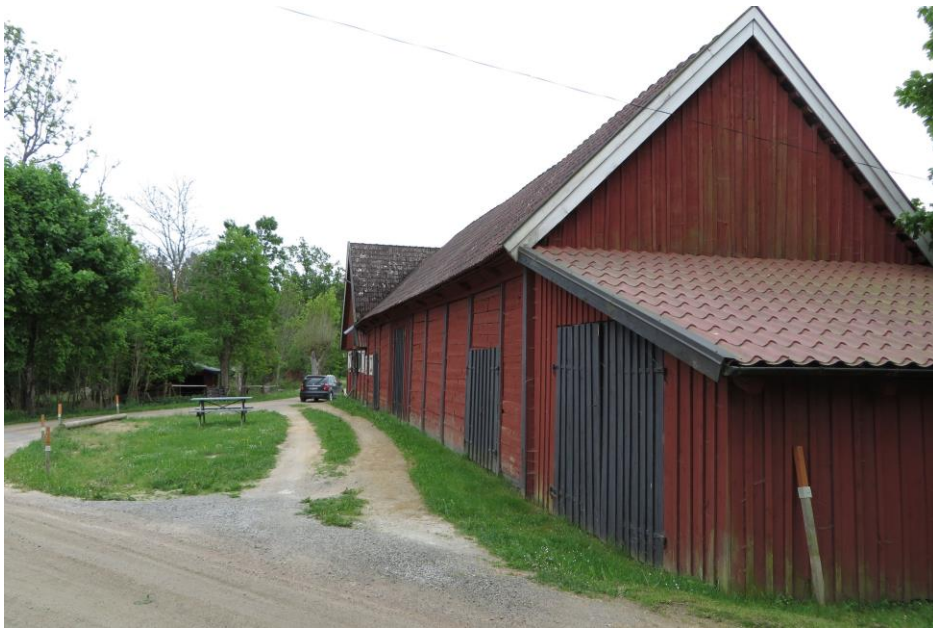
*Ladugården (Trollamåla 1:16) kan inte bara ge en liten pusselbit om ett av alla de livsöden som påverkades av den stora utvandringen till Amerika från Långasjö socken. Ladugården är idag också starkt rumsskapande vid den gamla vägkorsningen i södra delen av gamla byn.*

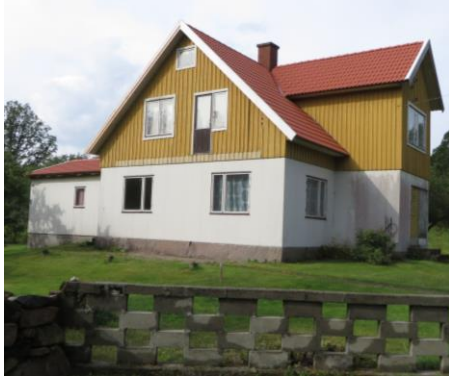
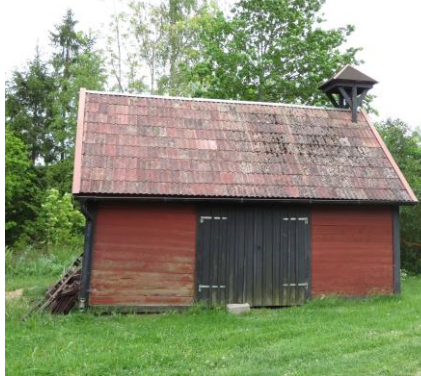
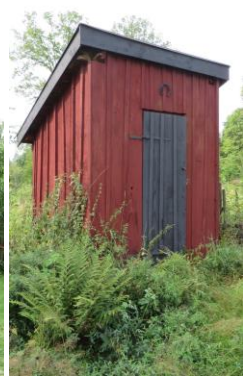
*Bostadshuset (Trollamåla 1:16) med prägel av 1962 års ombyggnad. Uthus med klockstapel som byggts (nyuppförts) av förra ägaren (med klocka inköpt på auktion). Klockstapeln har inte använts i gårdens liv). Utedasset på tomten har flyttats hit.*

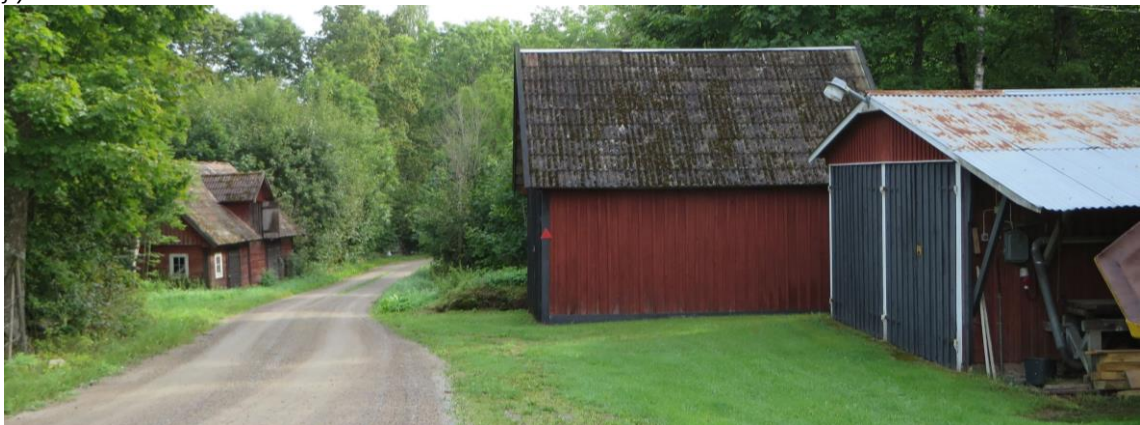
*Flera uthus tillhörande Trollamåla 1:16, samt ladugården till den gamla södergården Trollamåla 1:5, längs den slingrande gamla vägen genom byn.*

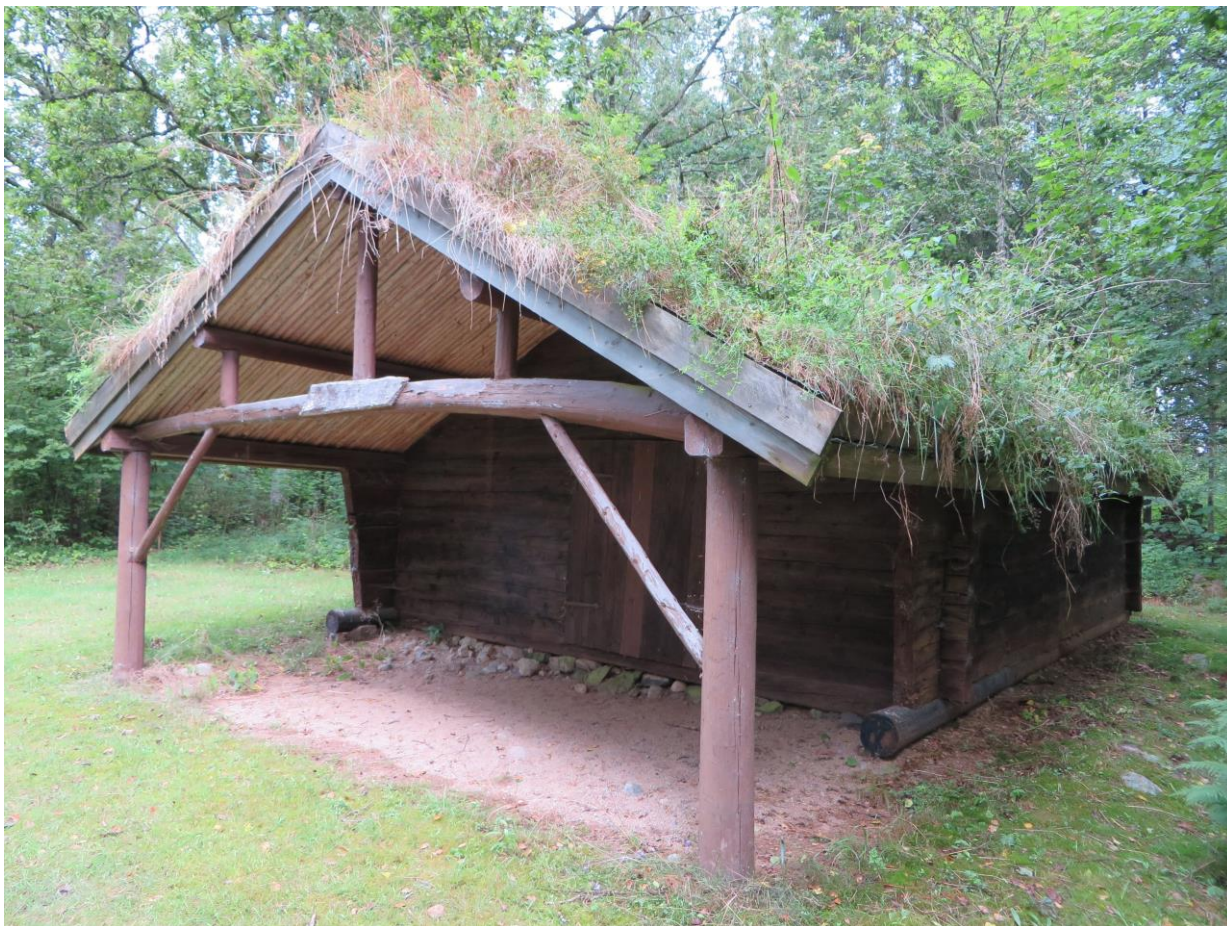
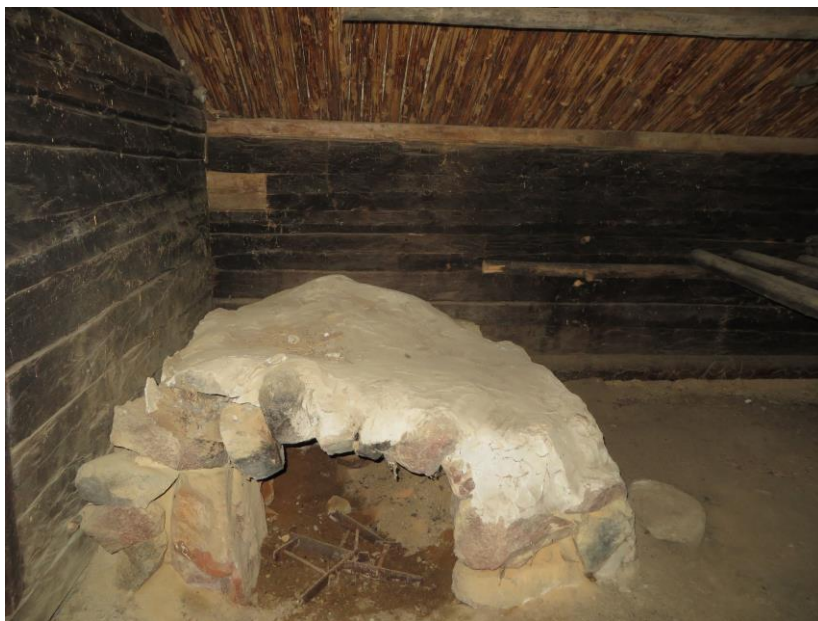
*Den gamla linbastan har bevarade originalväggar, vilket syns inne eftersom de sotats då den använts till torkningen av lin. Bastan ägs och sköts av Långsjö hembygdsförening. Ugnen (som ser ut som den ska utan skorsten) har restaurerats till funktionsdugligt skick. Bastan har informationsskyltar.*

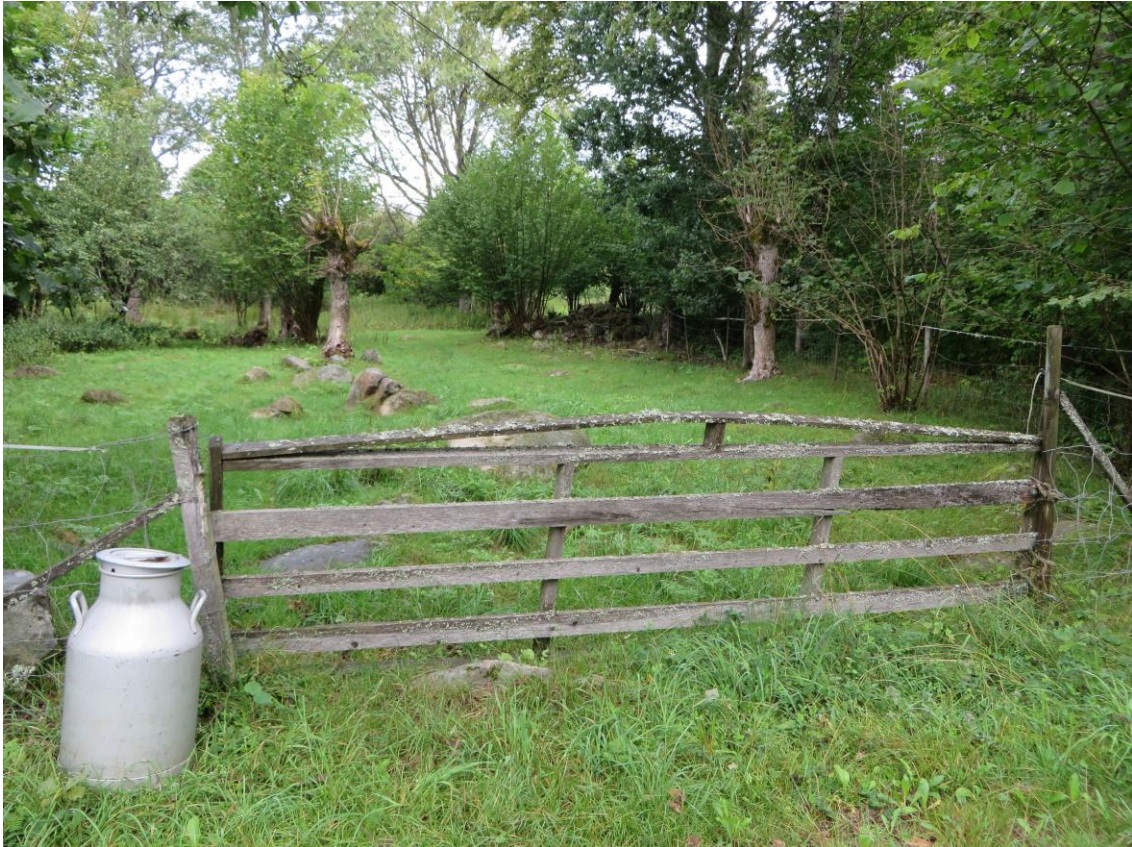
*Betade inägomarker och hamlade träd.*

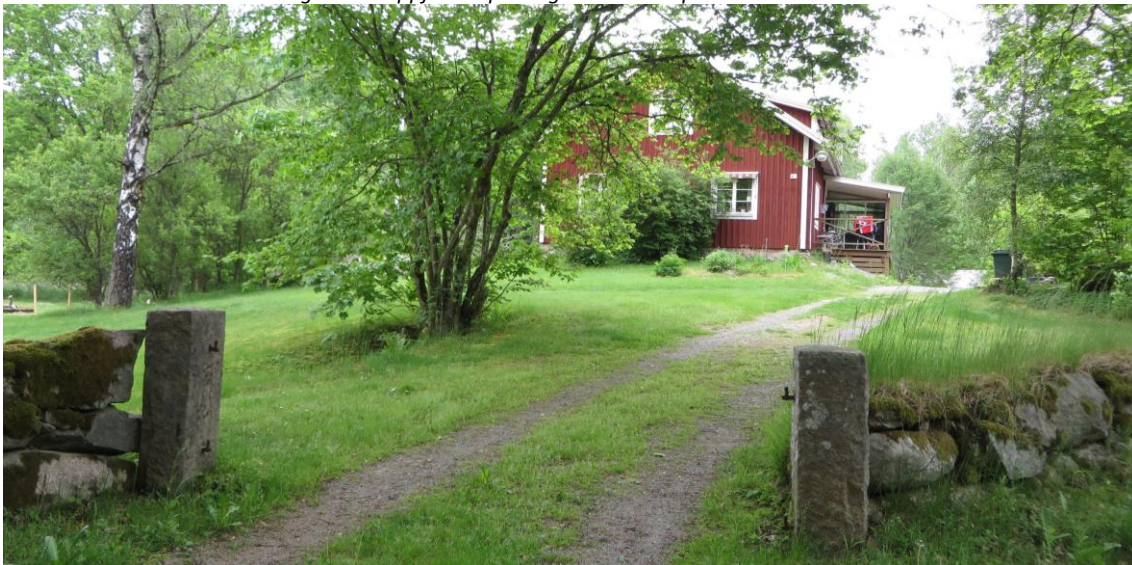
*Det f.d. soldattopet Almeberg, idag ombyggt och moderniserat. Stenmurar och grindastolpar tillhör miljön.*

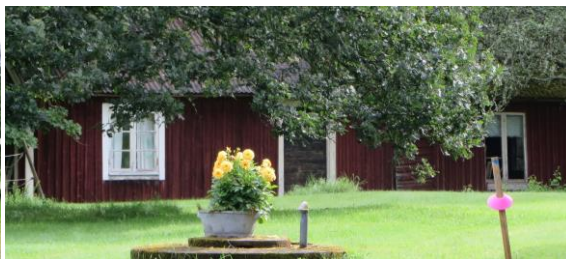
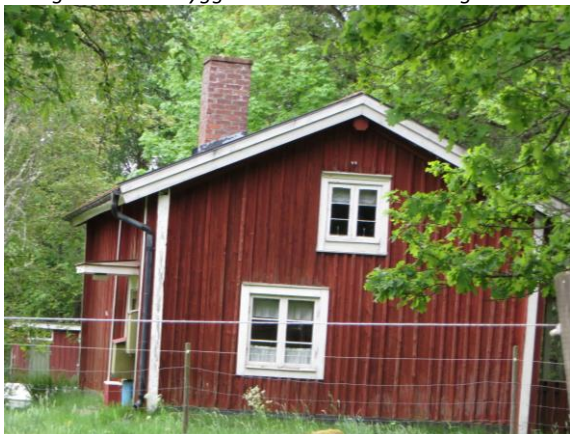
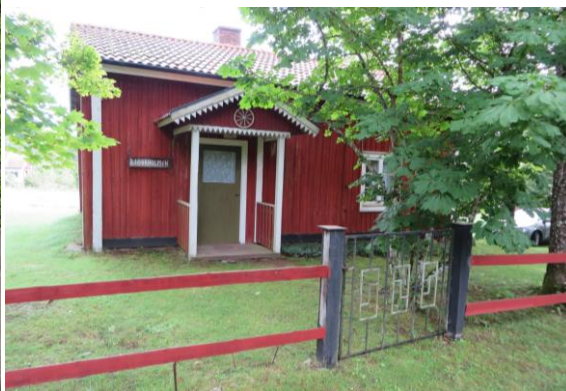
*Det gamla torpet Almeberg används som sommarstuga och har den äldre karaktären bevarad till stora delar.*

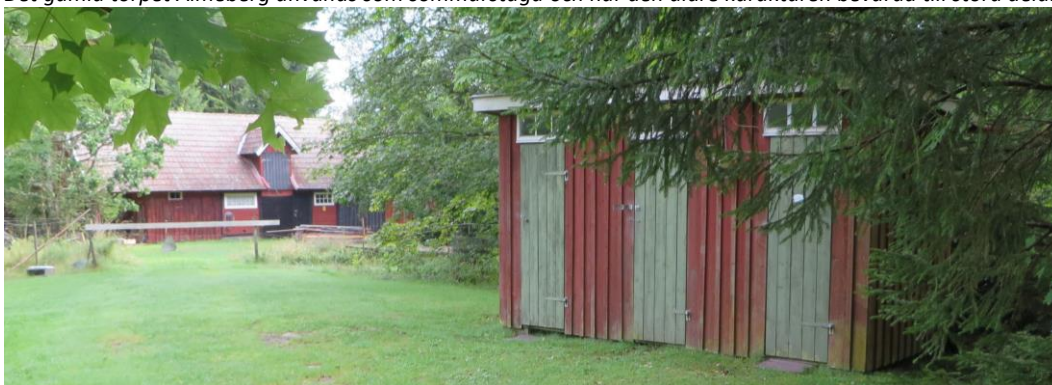
*Till torpmiljön hör även utedass (nybyggda traditionell stil) och en större traditionell ladugård.*

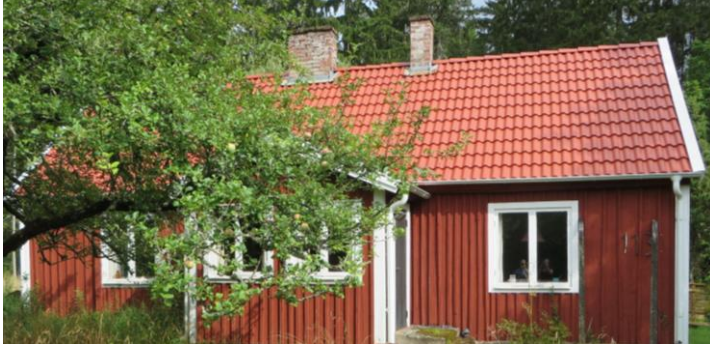
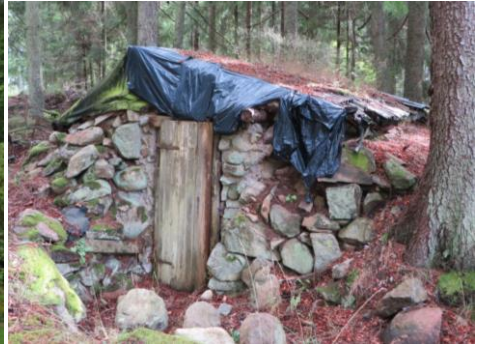
*Torpet Björkelund, en bit sydöst om byn, är idag en ombyggd och förändrad tropmiljö, men den kan ändå berätta om de knappa levnadsförhållanden som var verklighet för en stor del av befolkningen i slutet av 1800-talet och en bra bit in på 1900-talet. Till torpmiljön hör en stenkällare.*

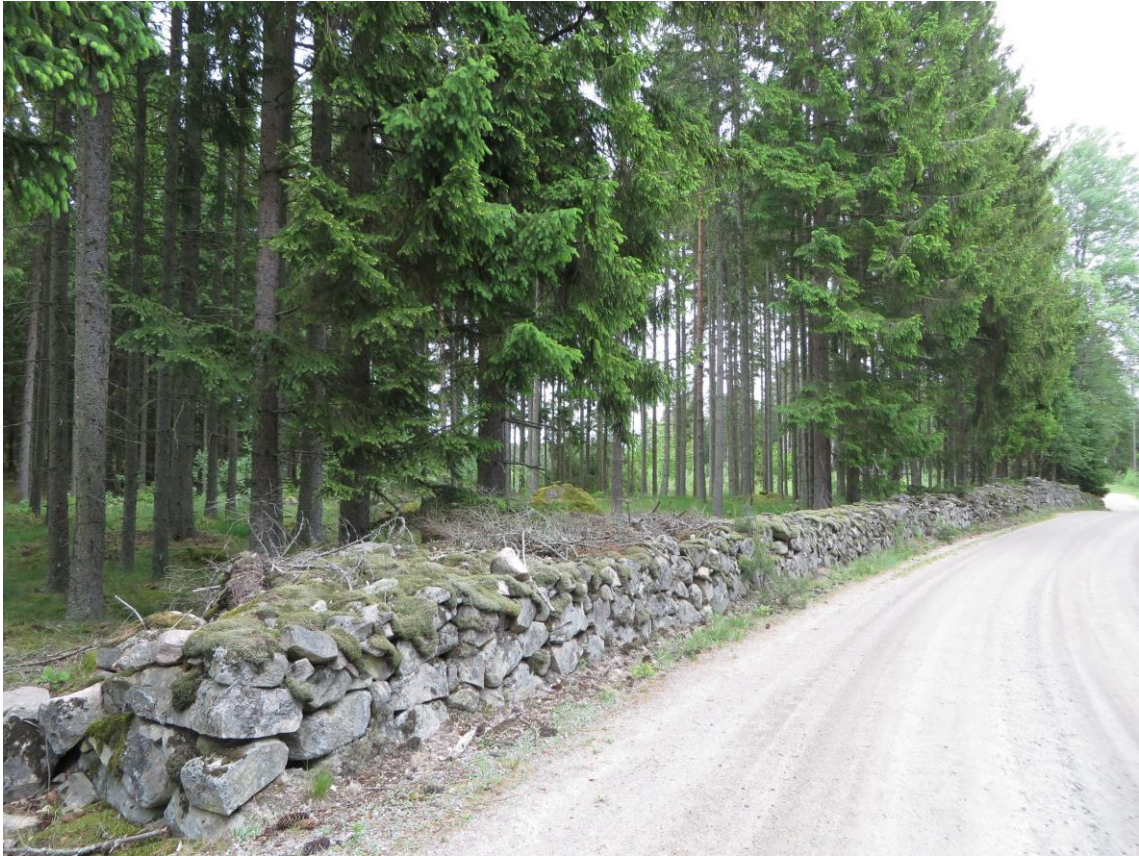
*Stenmurar öster om byn, längs med den slingrande grusvägen, är viktiga för upplevelsen av ett ålderdomligt kulturlandskap.*
