Kulturmiljöprogram Emmaboda kommun  
**Linnefors (Hovgård)**

## HOVGÅRD/LINNEFORS

### Klass I

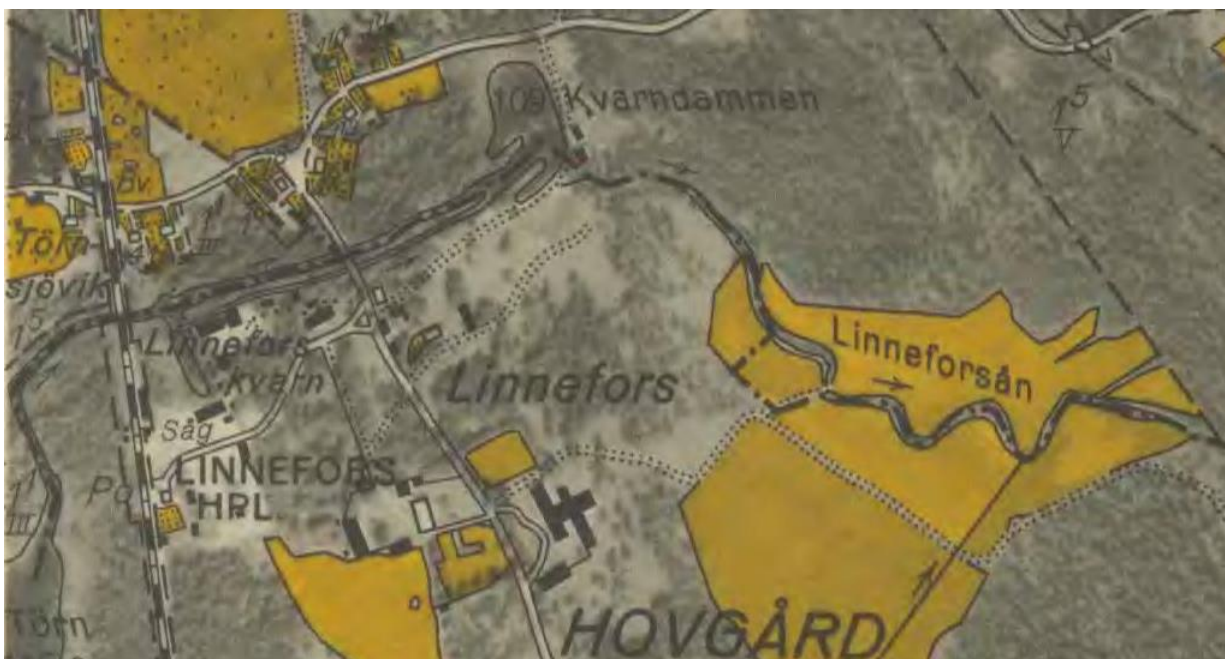
Kartan från ca 1940 visar vilka verksamheter och hus som är igång då. Linneforsån rinner ut i Lyckebyån.

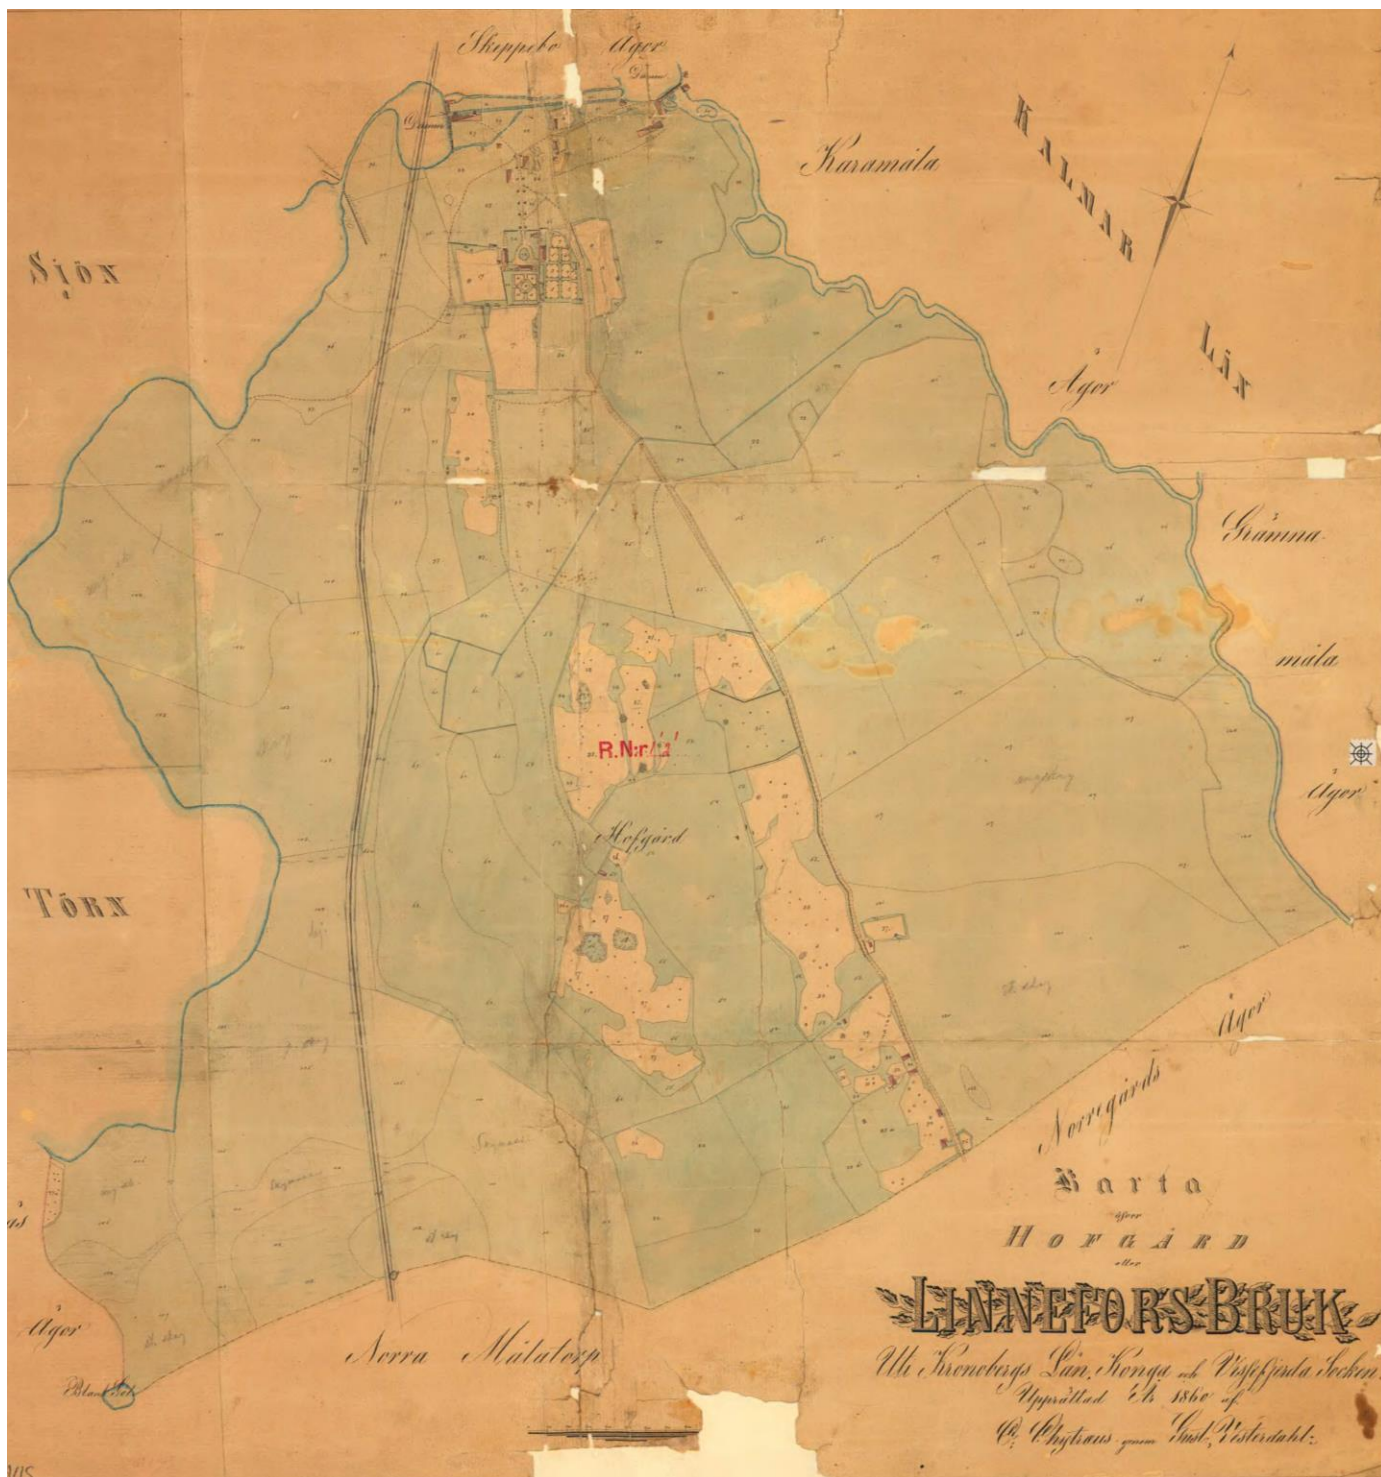
Kartan över Linnfors bruk från 1860 visar den nybyggda järnvägen mellan Karlskrona och Emmaboda, vilken invigdes 1874. Bruksområdet vid dammarna, herrgårdsanläggningen med trädgård syns också tydligt. Söder om herrgården syns det stora ängs- och betesområdet. Öster om vägen utmed Lyckebyån ett stort område med slättermarker, mader. Utmed vägen syns också flera torp- och backstugor.

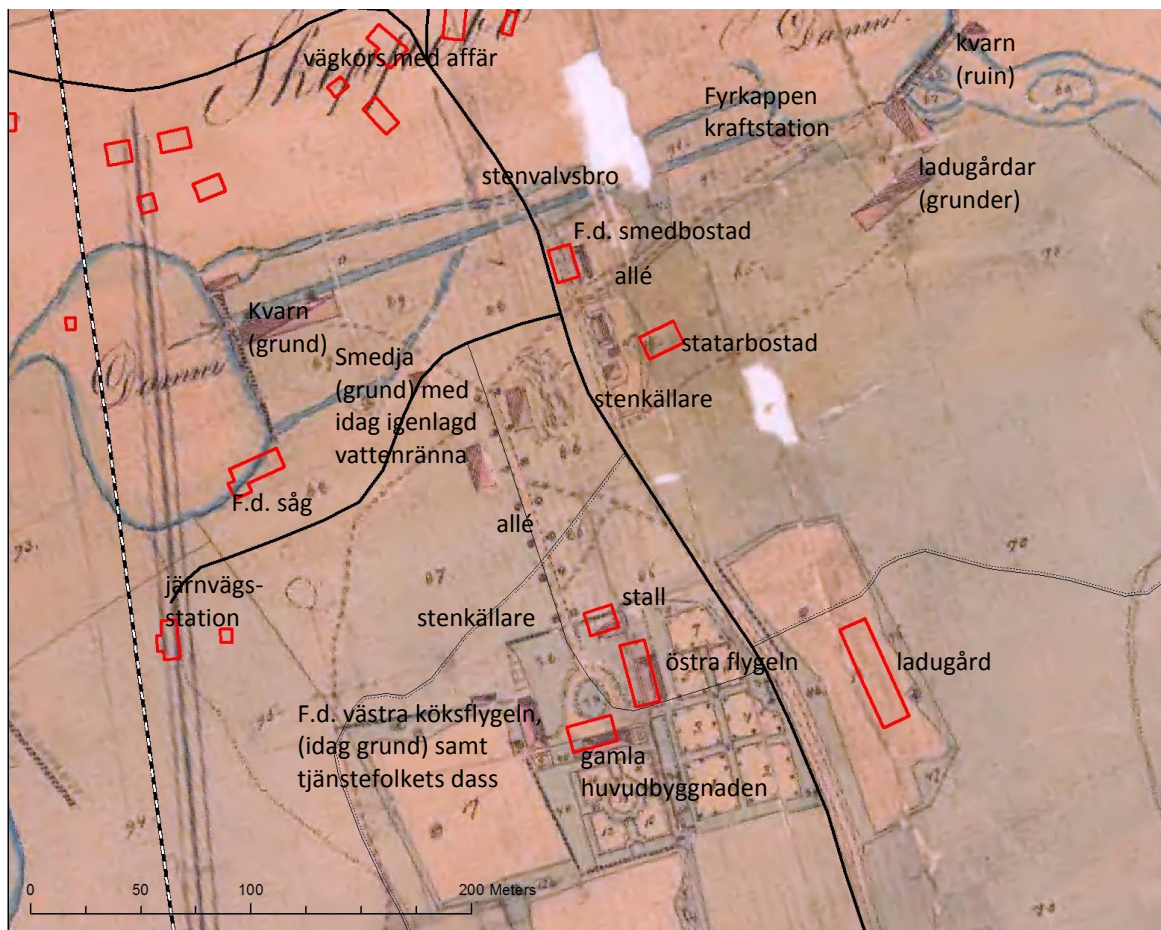
Kartan från 1860 i botten, med dagens byggnader i rött ovanpå, samt dagens vägar i svart. Två dammar, vattenvägar och herrgårdsanläggningen barockträdgård syns tydligt. Allén till bruksområdet. Till höger i bild syns den kvarnanläggning som gränsar till Karamåla. Den lilla kraftstationen som kallades Fyrkappen.

Spåren efter järnbrukets verksbyggnader är få och svåra att läsa. Dammvallen (dammbyggnaden), vattenrännor, verksintag, från dammen och grunden efter en smedja tillhör de tydligaste spåren. Mellan smedjan och dammen finns också spåren efter en igenlagd vattenränna. På samma plats som järnbruket byggdes senare stora kvarnar. Om de ligger delvis på samma grunder är ej klarlagt. Anläggningen med kvarn, kraftstationen "Fyrkappen" med pump och vattenledning, öster om dammen, kan också sägas vara lämningar från järnbrukets tid. Till jordbrukets epok hör bland annat den stora ladugården (1890-tal) och flerbostadshuset för jordbruksarbetare, statare. Till denna epok hör viktiga historier om levnadsförhållanden både för män, barn och kvinnor. Statarnas hustrur var tvungna att mjölka och göra andra sysslor på gården. Ladugården som finns kvar idag är ovanligt stor, med rundbågade fönster. Det har dock funnits fler ekonomibyggnader här. Till ett äldre jordbruk hör två grunder efter ladugårdar nordost om nuvarande ladugård, öster om "Fyrkappen". Mellan detta område och dammen finns också två äldre vägbankar, varav den norra med delar av en allé.

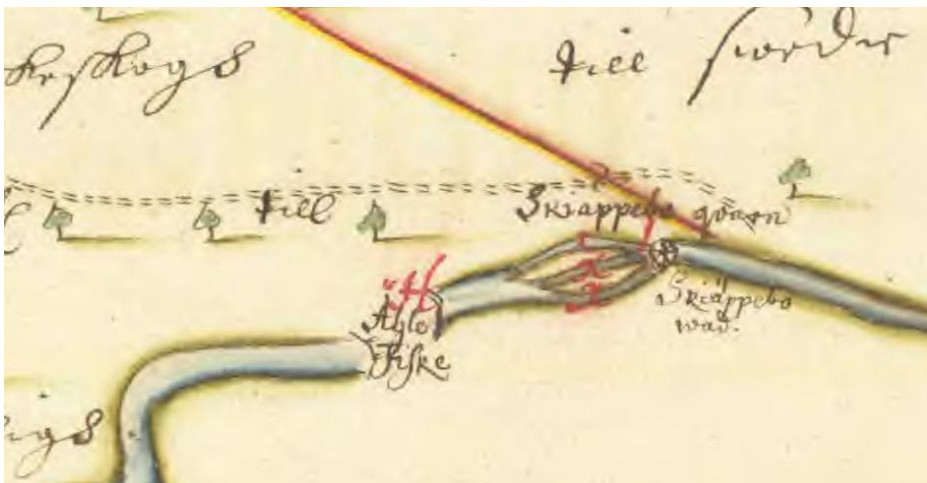
Utsnitt ur karta från 1694 visar att där bruket kom att ligga (och damm senare byggdes) redan fanns ålfiske, och där den östra kvarnen senare uppfördes redan fanns flera damm-armor, en symbol för en kvarn samt namnet Skäppebo wad (vadställe).

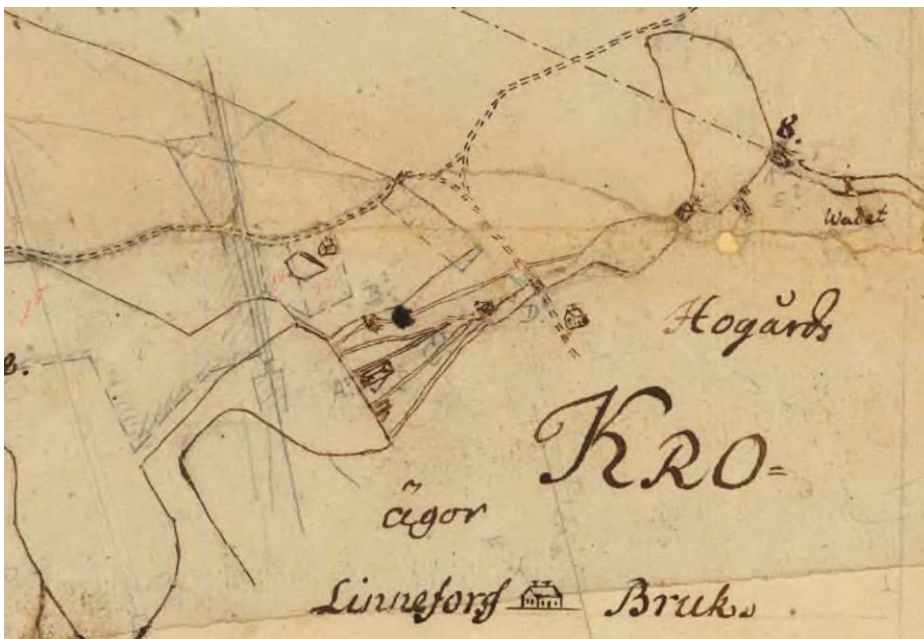
*Denna karta (Skeppebo 1803) visar dammarna, de olika verksintagen och järnbrukets byggnader samt kvarnen nedströms. På kartan står "Wadet" för ett vadställe över ån. Vid bron syns smedbostaden som finns kvar än idag.*

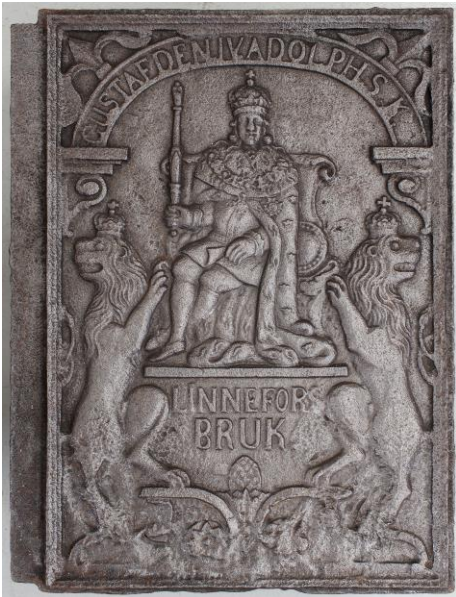
*Dekorative plattor av järn som användes till så kallade sättugnar (i Skåne) var en av de saker som tillverkades i Linnefors.*

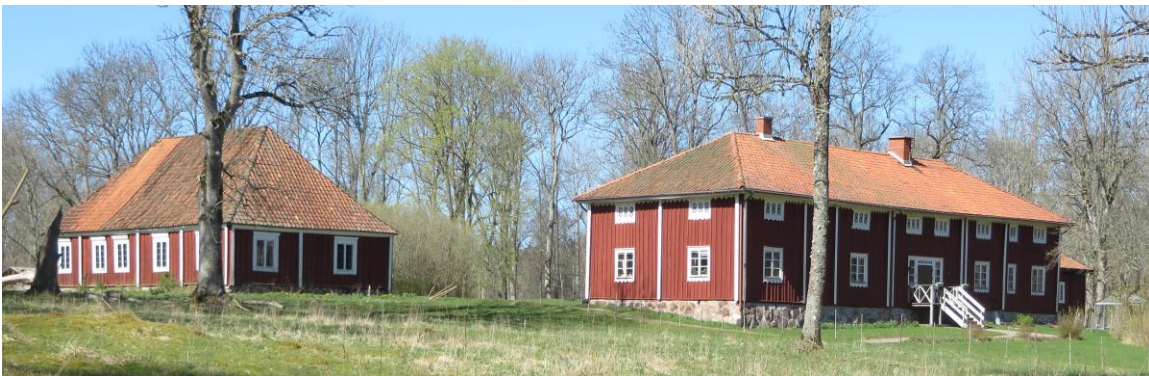
*Den gamla bruksherrgården från 1730-talet samt den östra flygeln, vilken fungerar som huvudbyggnad idag, och under jordbrukets epok.*

Det mest utmärkande och säregna i Linnefors idag är den ståtliga, ståndsmässiga herrgårdsanläggningen som ligger på en höjd i det öppna landskapet och syns på långt håll. Den gamla huvudbyggnaden (1734) har högt s.k. tyskt tak (ett av tre bevarade i hela länet) med enkupigt handslaget lertegel och unika högklassiga väggmålningar direkt på timret i två av rummen. Timmerstomme, takstolar och vissa detaljer är original, medan många detaljer och delar är utbytta i samband med en omfattande renovering på 1970-talet efter att huset förfallit kraftigt i många år. Detta hus förvaltas idag av Vissefjärda hembygdsförening. Ursprunglig barockträdgård (se karta) har försvunnit, men en grundstruktur finns kvar, med den gamla flygelbyggnaden i foden av en lång allé som leder upp från bruksområdet, samt fruktträdgården i öster om östra flygeln.

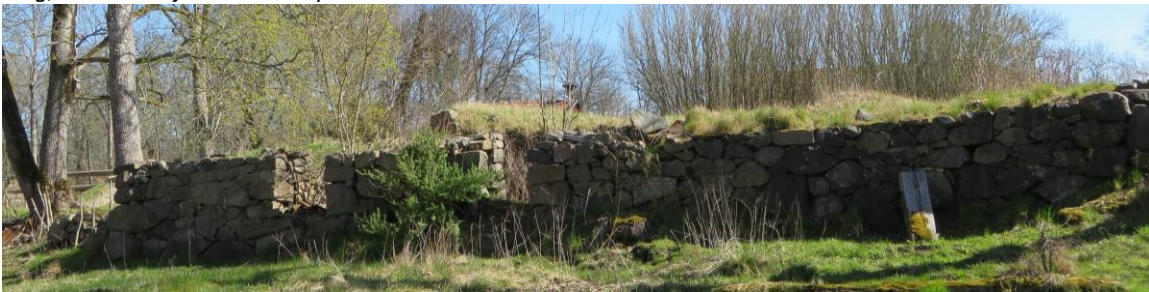
*Grunden efter den västra köksflygeln finns kvar.*

Huvudbyggnaden flankeras av två flygelbyggnader, där den västra (som var köksflygel) idag är grund, och den östra används som mangårdsbyggnad till Linnefors gård. Till dess miljö hör en fruktträdgård och ett traditionellt spjälstaket utmed vägen. Detta hus har också en entré som vetter ut mot den stora ladugården öster om husen. Mellan de tre husen (varav en är grund) finns en gårdsplan (idag gräsbevuxen) med syrenberså, och på ömse sidor, där allén slutar, finns ett bevarat stall och en grund efter en stor stenköllare (taket saknas). Stallet har vällingklocka på taket, vilket visar på en stor gård med

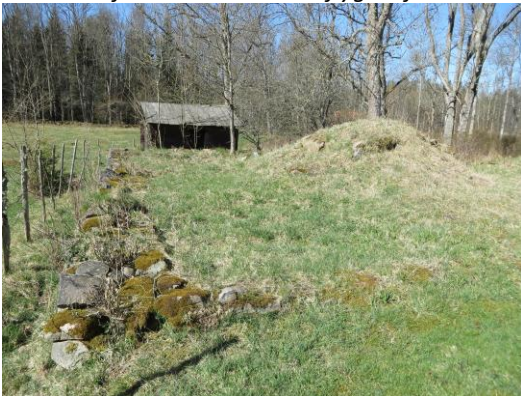
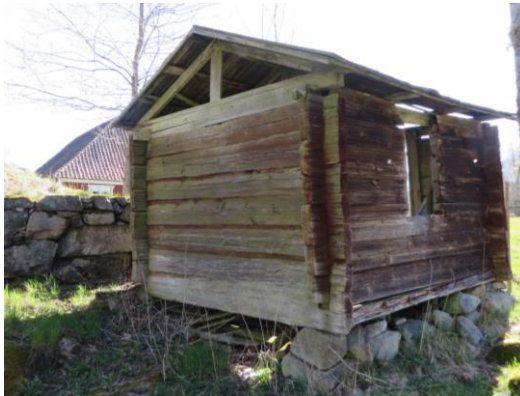
*Precis bakom grunden efter den andra flygeln finns ett av gårdens utedass kvar, det s.k. tjänstedasset.*

anställda jordbruksarbetare (och järnbruksarbetare). Stalldörren har smidda gångjärn som får antas vara tillverkade på järnbruket. Bakom den rivna västra flygelbyggnaden finns ett bevarat dass, som var till för tjänstefolket (medan herrskapet hade ett annat dass, idag försvunnet). Dasset är timrat med tälttak. Längst ner i allén finns spår av grunder efter fler hus.

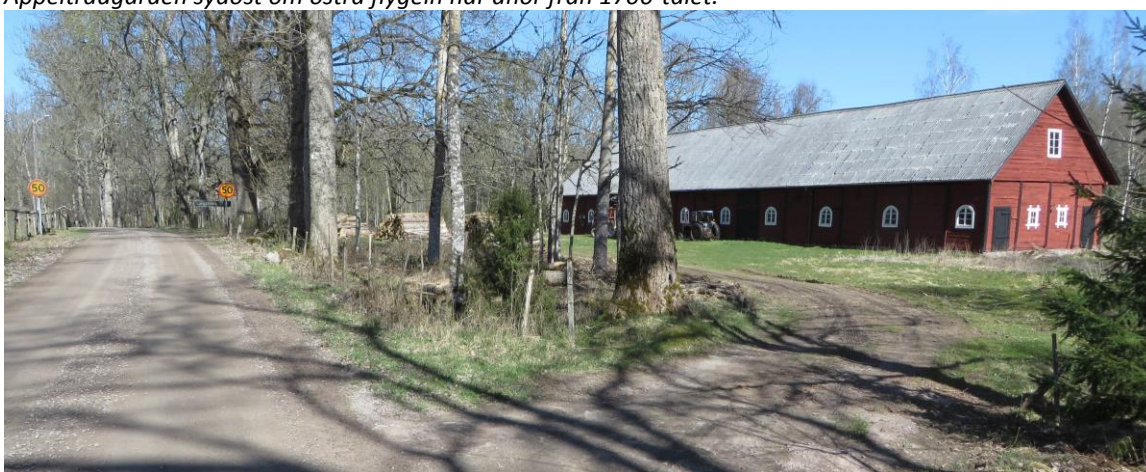
*Ladugården (1890-tal) som hör till Linnefors gård.*

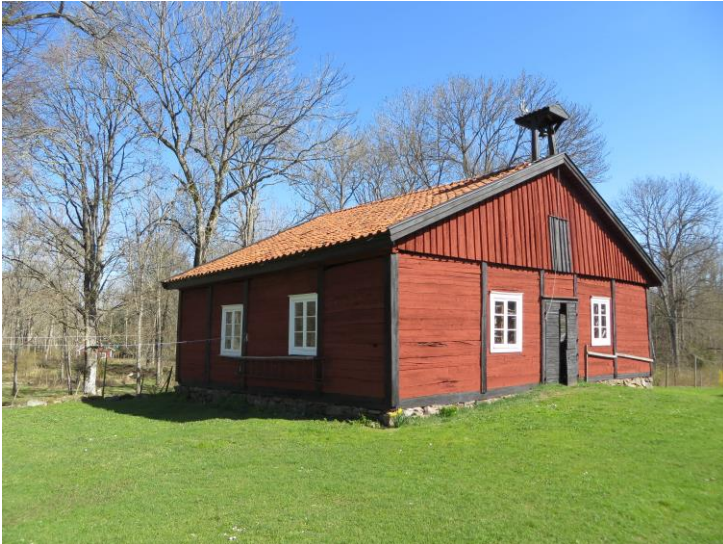
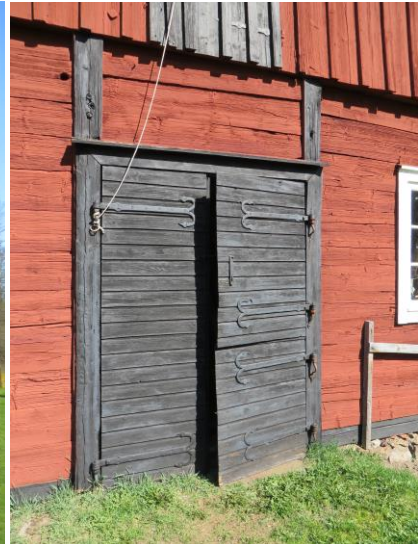
*Gårdens stall för vagnshästarna, med vällingklocka och smidda järn på dörren, troligen tillverkade här.*

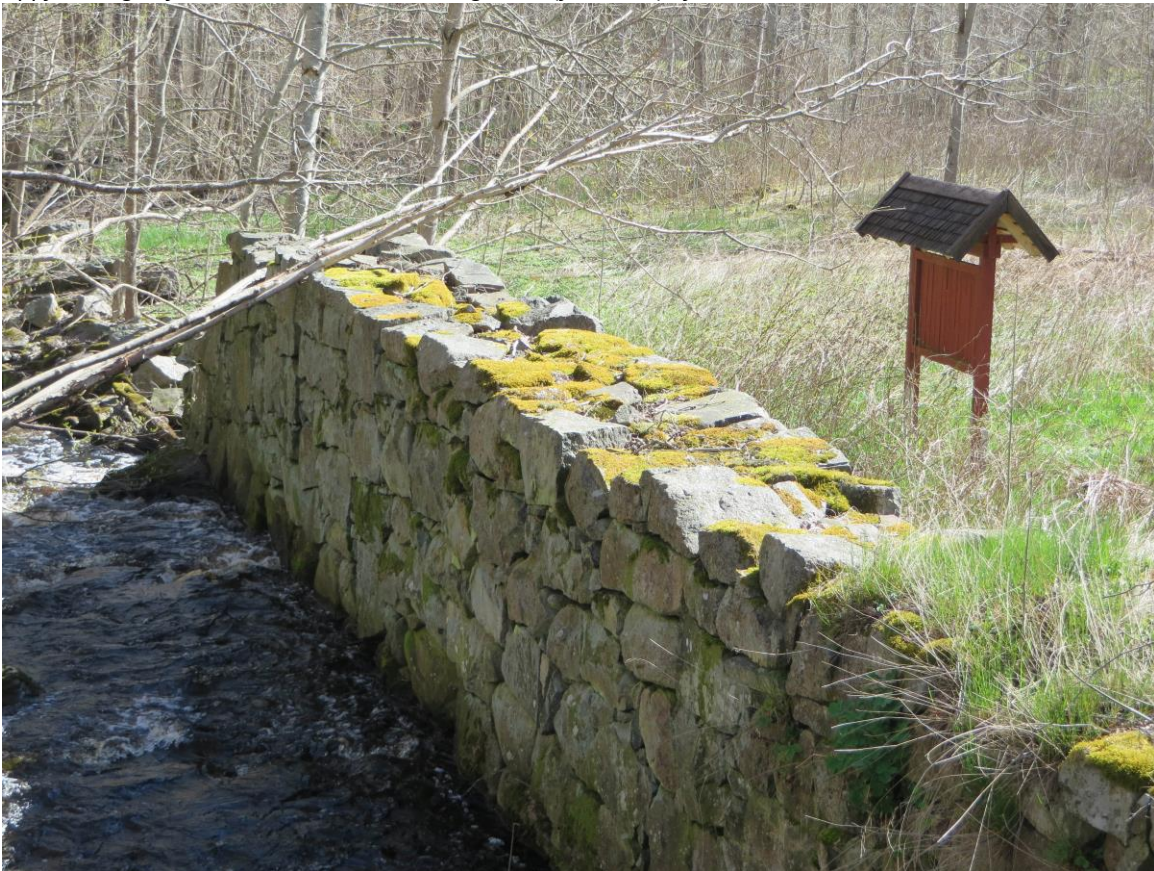
*En grund efter en av kvarnarna.*

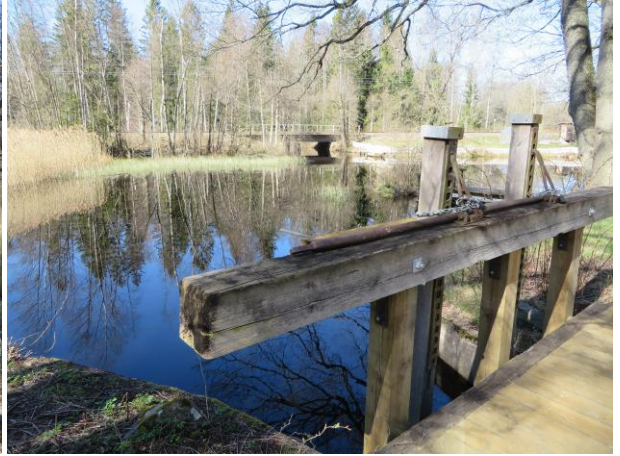
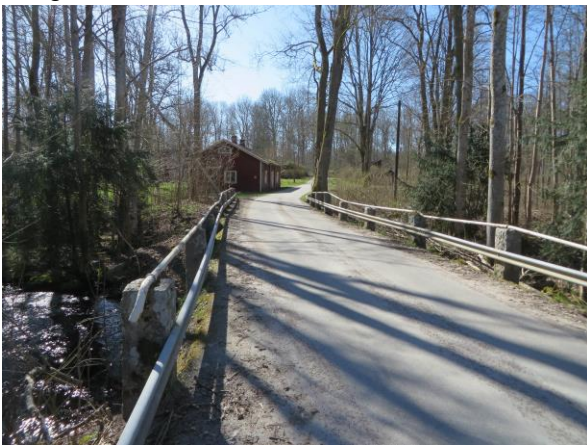
*Infartsvägen från Karamåla. Uppströms bron syns två stensatta utloppskanaler.*

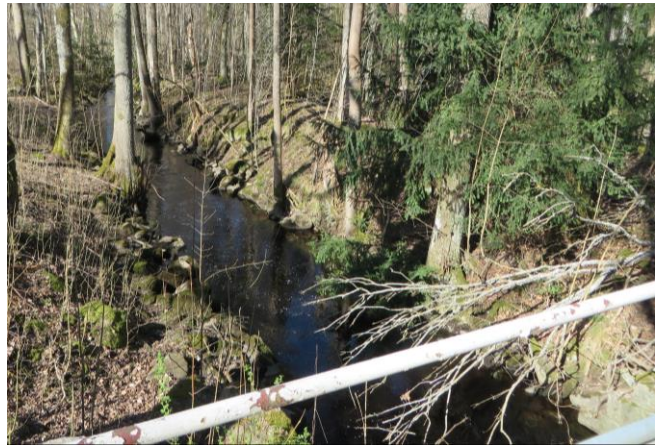
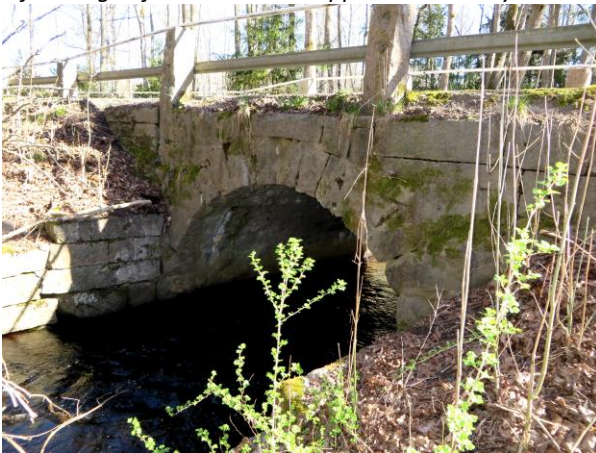
*Den valvslagna bron.*

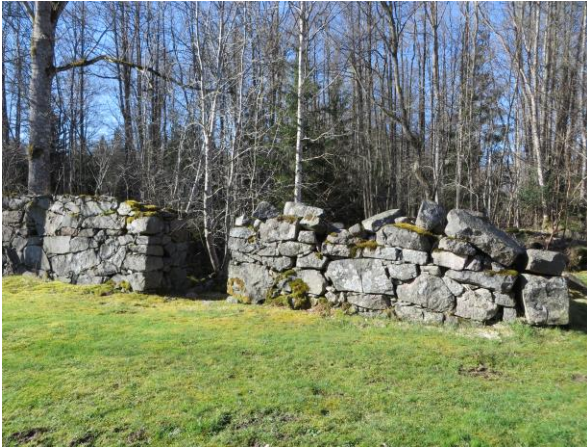
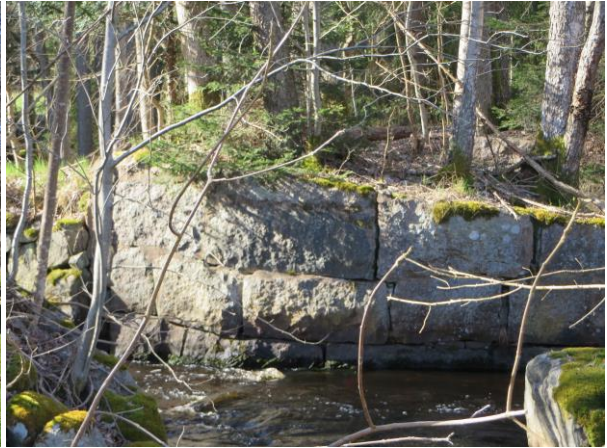
*Nedströms bruksområdet finns grunder efter ännu en kvarn samt rester av dammbyggnad och stensatta brofundament. Platsen ligger på gränsen till Karamåla.*

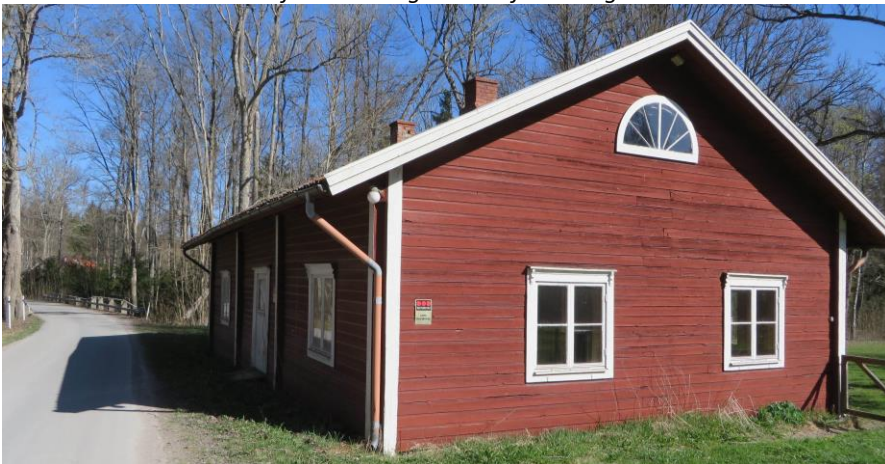
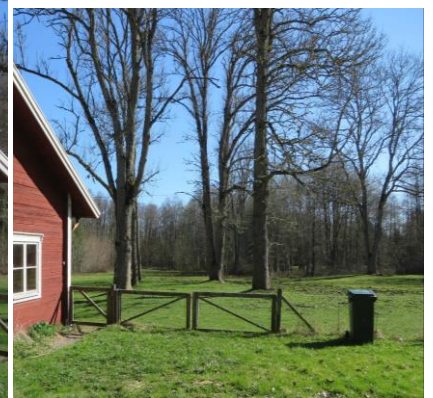
*Denna byggnad var ursprungligen smedbostaden. Idag troligen kommunens enda bevarade. Till höger en allé som leder från bruksområdet till Fyrkappen.*

Vid bron finns en bevarad rödmålad byggnad som är en av de gamla bevarade smedbostäderna från 1700-talet. Den användes senare som bostad för mjölnare mm och under 1900-talet (fram till 2013) som lokal för brukshundsklubben. Idag är den kraftigt ombyggd, med utbytta material som fönster, panel, tak etc., vilket innebär att den inte har kvar ursprunglig eller ålderdomlig karaktär. Eftersom det förmodligen är kommunens enda bevarade smedbostad har den ändå mycket högt kulturhistoriskt värde. En bit ifrån denna utmed vägen finns en stenkällare med olika fack som användes av anställda. Intill den en stor träbyggnad som bland annat var bostäder (lägenheter) för jordbruksarbete, statare. Detta är kanske kommunens enda kvarvarande statarbyggnad, och har därför högt kulturhistoriskt värde, men är idag förfallen.

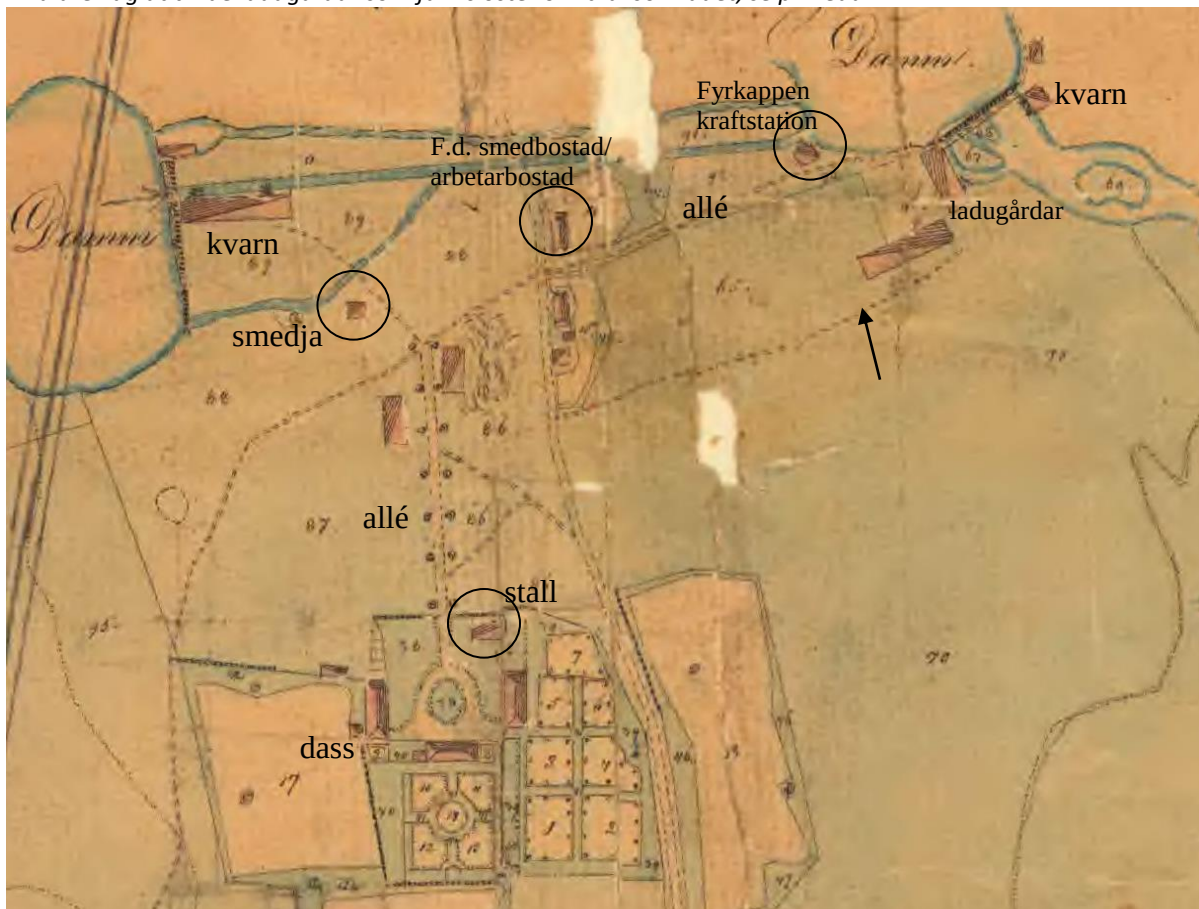
Kartan från 1860 visar dammen och kvarnen till vänster i bild. Denna kvarngrund finns kvar idag. I bildens nedkant syns herrgårdsanläggningen med stallet, och allén som leder upp till bruksområdet. Till höger i bild syns den kvarnanläggning som gränsar till Karamåla. Den lilla kraftstationen som kallades Fyrkappen syns liksom ett par ladugårdar. Alla dessa grunder finns kvar.

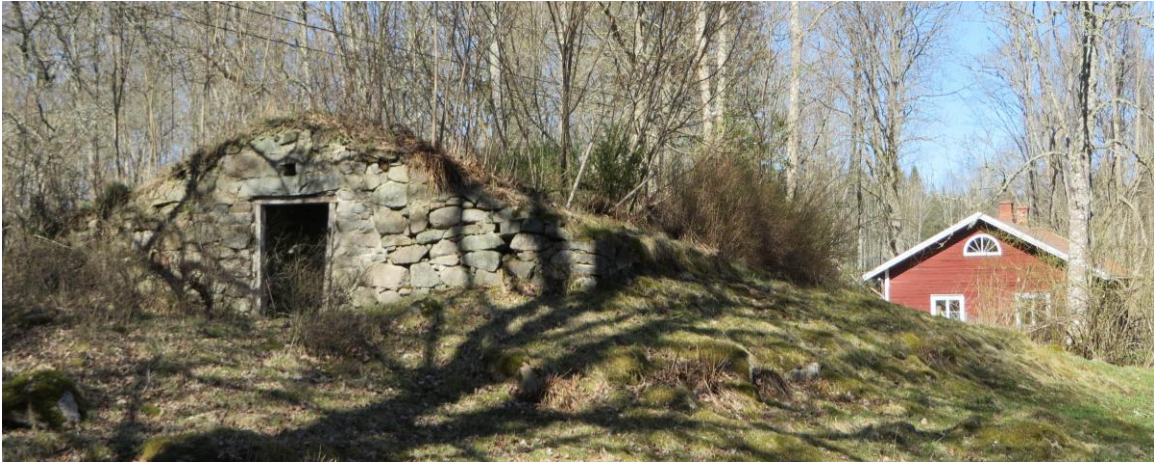
*En äldre bevarad stenkällare som inrymde flera olika avdelningar för flera anställda familjer på garden.*

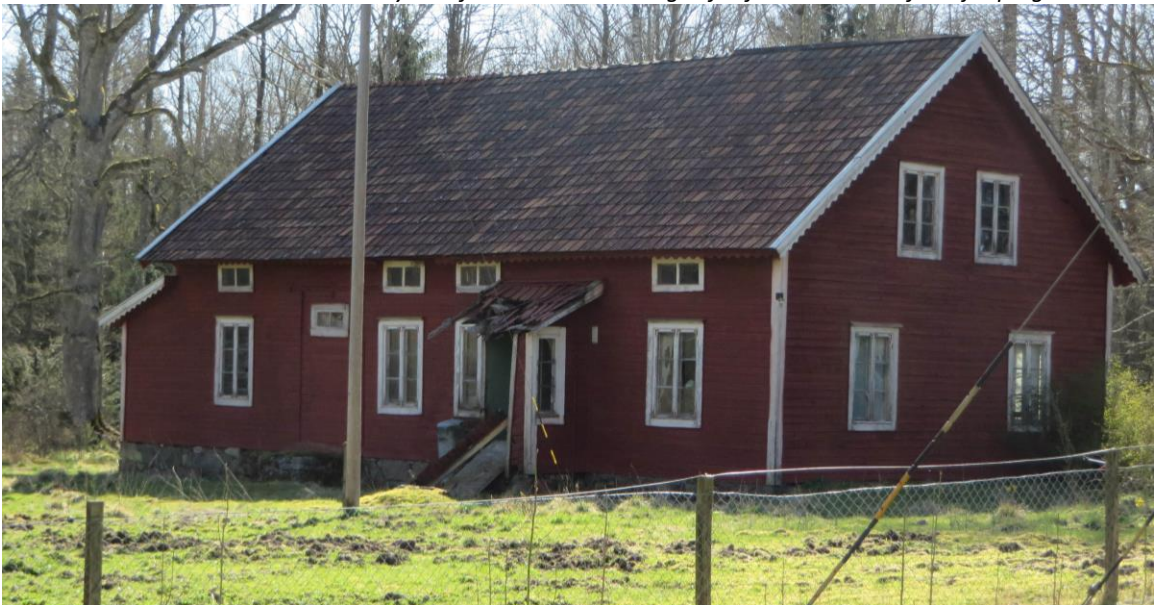
*En bevarad, men förfallen arbetarbostad, statarbostad.*

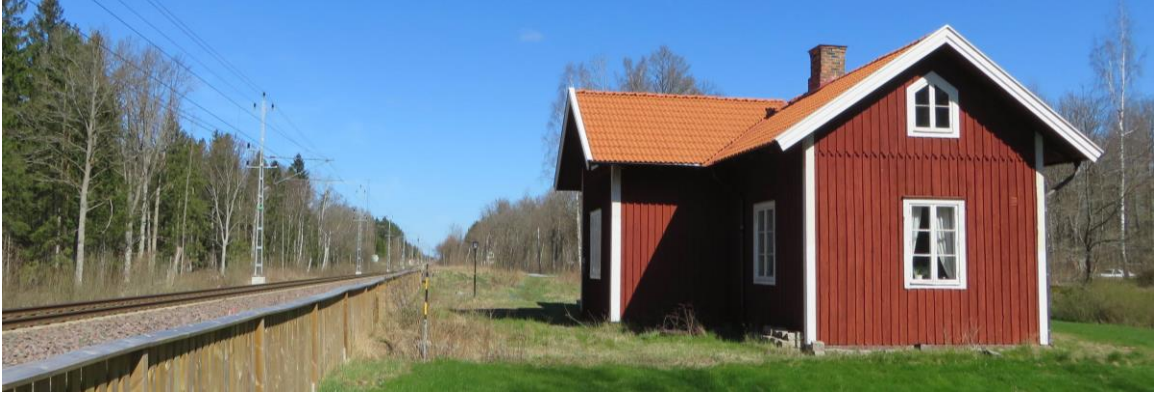
*Stationsmiljön med den välbevarade stationsbyggnaden, som finn kvar tack vare ideella krafter och bildandet av föreningen Linnefors stationshus vänner.*

Söder om bruksdammen ligger järnvägsstationen med ett välbevarat stationshus, magasin, uthus med dass och stenkällare. Stationsmiljön är bevarad tack vare ideellt arbete från föreningen Linnefors stationshus vänner (2010). I närheten av stationen finns också en vit byggnad som var del i ett sågverk (enligt en uppgift från 1928, en annan från 1950-talet). Det anlades här tack vare närheten till järnvägen. Det fanns stickspår och plan för virke, idag försvunna. Detta visar både på skogens och järnvägens betydelse.
